BITACORA ELECTRÓNICA DE OBRA

Confirma Bitacora:	Nro Informe:	Fecha Informe:	Nombre De La Obra:	Personal Encargado:
Si	172	13 - 09 - 2023	Corredor Vial: Huánuco - La Unión-Huallanca, Dv. Antamina/Emp. PE-3N (Tingo Chico) - Nuevas Flores - Llata - Antamina, Tramo I	BORIS WALTER AYLLÓN CARCELÉN

Asunto:
 NUMERO DE INFORME No. 0172-2023
 CONTRATO DE OBRA: No. 127-2018-MTC/ 20
 EMPRESA CONTRATISTA: CHINA RAILWAY 20 BUREAU GROUP CORPORATION
 OBRA: "CONSERVACIÓN POR NIVELES DE SERVICIO Y OPERACIÓN DEL CORREDOR VIAL; HUANUCO- LA UNION- HUALLANCA –DV. ANTAMINA – EMP.PE 3N" (TINGO CHICO) - NUEVAS FLORES - LLATA- ANTAMINA - TRAMO 1 LONGITUD: 52.92 KMS.
 MONTO DEL CONTRATO : S/ 1,241,495,685.46 INCLUYE IGV
 MONTO DEL CONTRATO TRAMO 1 (OI-1) ; S/ 323,942,616.32 Nuevo Monto del Presupuesto OI-1 S/ 395 427 697,64,Inc. I.G.V con precios a junio 2018
 SUPERVISOR: CONSORCIO SUPERVISOR LOUIS BERGER - HOB
 CONTRATO DE CONSULTORIA DE OBRA N° 144 -2018-MTC/20.2
 MONTO DEL CONTRATO DE CONSULTORIA: S/. 123,625,905,13 INCLUYE IGV
 MONTO ASIGNADO AL PRIMER TRAMO (PRIMER EQUIPO) : S/ 27,450,314.74 INCLUYE IGV LA OBRA ACTUALMENTE SE ENCUENTRA EN EJECUCION

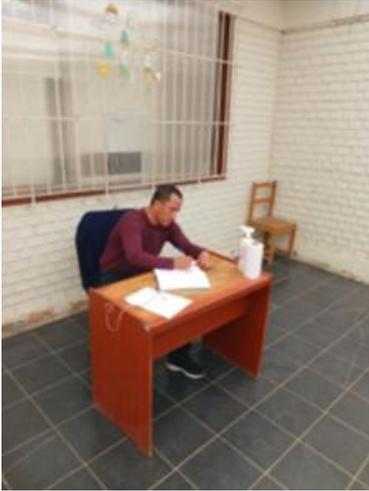
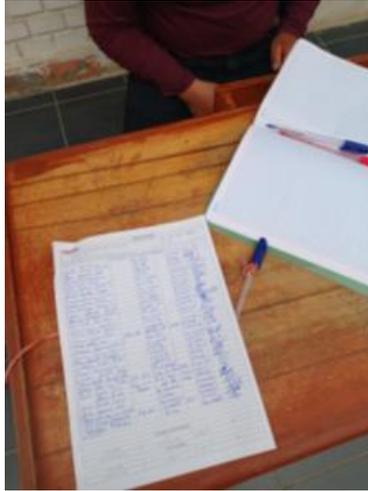
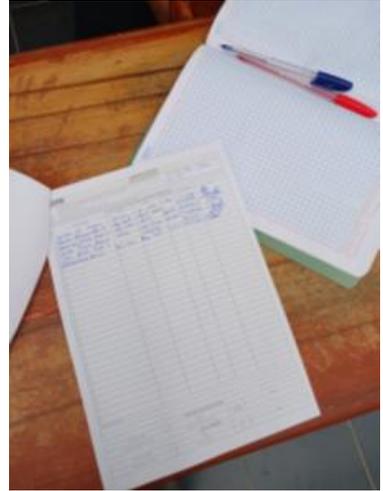
CIUDAD DE HUANUCO
VISITA DE SEGUIMIENTO Y MONITOREO AL TRAMO 1 (OI-T1): VERIFICACION DE RECURSOS , BUSQUEDA DE LOS TAREOS DEL DIA Y EN BUSCA DEL CUADERNO DE OBRA

En la Ciudad de Huánuco en la tercera cuadra del jirón progreso se ubica las oficinas de la Supervisión, donde se realiza visita de verificación de los recursos, Se busca el cuaderno de obra, se logra acceso al mismo. Se busca la lista de asistencia del día.

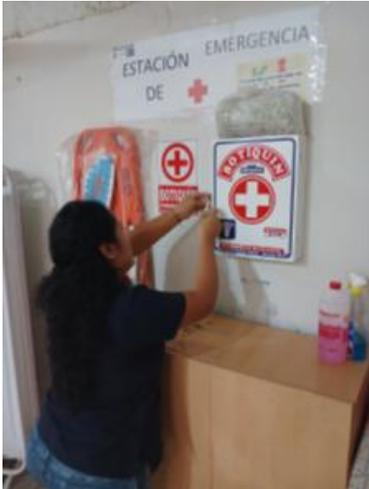
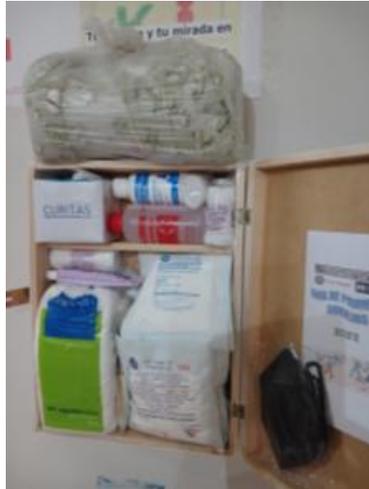
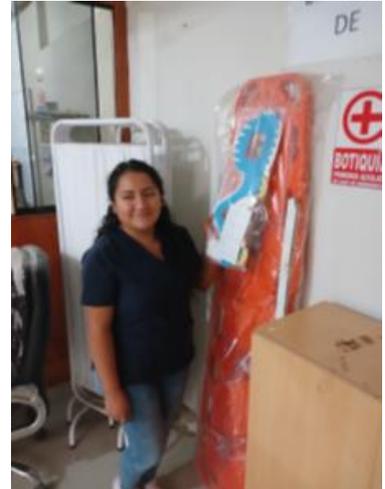
2

CIUDAD DE HUANUCO
VISITA DE SEGUIMIENTO Y MONITOREO AL TRAMO 1 (OI-T1): VERIFICACION DE RECURSOS: BOTIQUIN DE EMERGENCIAS, CAMILLA DE EMERGENCIA

En la Ciudad de Huánuco en la tercera cuadra del jirón progreso se ubica las oficinas de la Supervisión, donde se realiza visita de verificación de los recursos, Se verifica junto con la Medico Ocupacional, el botiquín de primeros auxilios bien equipada, camilla de emergencia dentro de las oficinas de la supervisión,

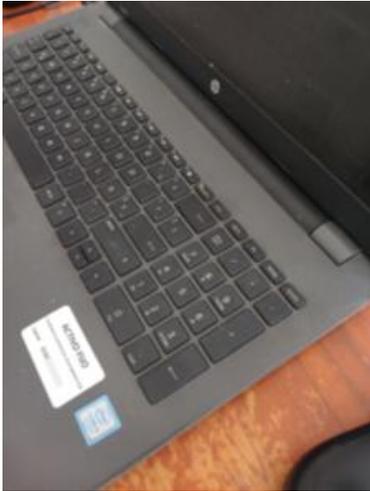
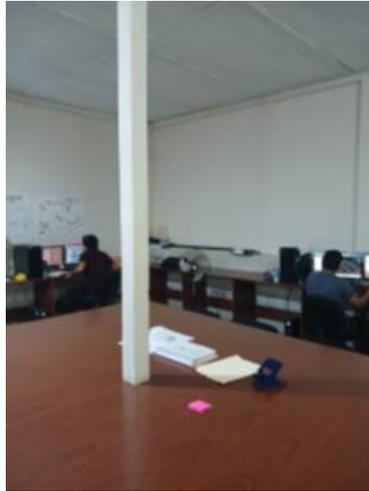
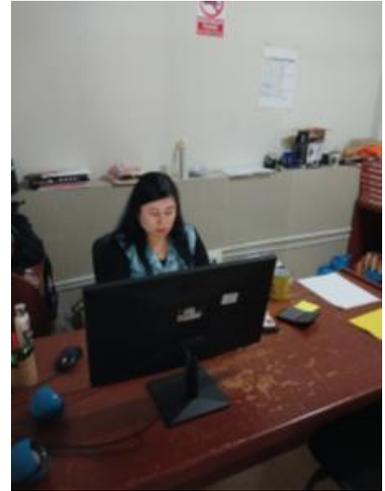
3

CIUDAD DE HUANUCO
VISITA DE SEGUIMIENTO Y MONITOREO AL TRAMO 1 (OI-T1): VERIFICACION DE RECURSOS

En la Ciudad de Huánuco en la tercera cuadra del jirón progreso se ubica las oficinas de la Supervisión, donde se realiza visita de verificación de los recursos, Se verifica una laptop utilizada por el especialista de IMpacto ambiental , se verifica la presencia de la administradora y personal técnico de la Supervisión realizando actividades de oficina.

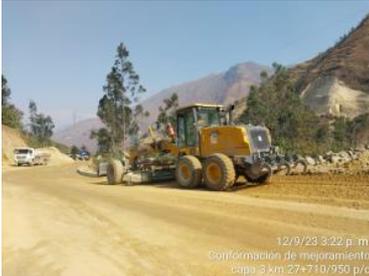
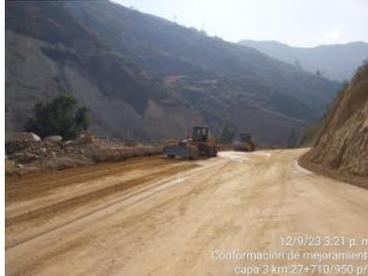
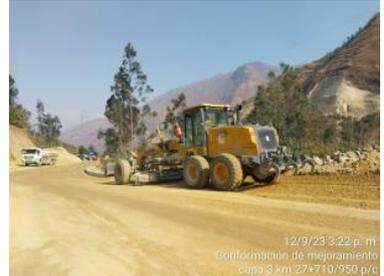
4

PROGRESIVA KM. 27+710 al Km. 27+950
CODIGO 200 MOVIMIENTO DE TIERRAS
PARTIDA 205.A TERRAPLENES

En las progresivas Km. 27+710 al Km. 27+950 el día de ayer se realizó la conformación de terraplenes se utilizó una motoniveladora, una compactadora de doble rodillo, camión cisterna y trabajaron 1 capataz. 2 operadores, y 1 chofer 2 vigías (fotos enviados por supervisión)

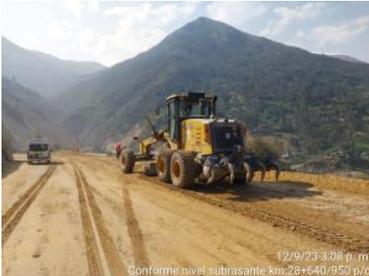
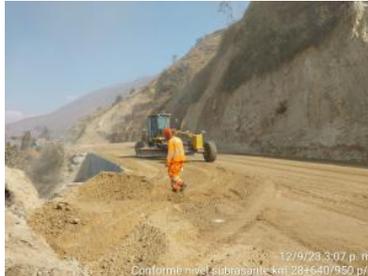
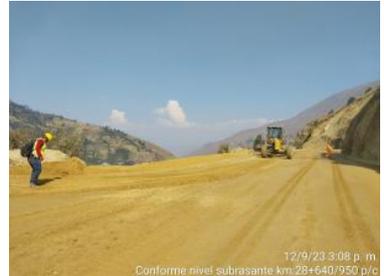
5

PROGRESIVA KM. 28+640 al Km. 28+950
CODIGO 200 MOVIMIENTO DE TIERRAS
PARTIDA 205.A TERRAPLENES

En las progresivas Km. 28+640 al Km. 28+950 el día de ayer se ha realizado la conformación de terraplenes encima de l mejoramiento se utilizo una motoniveladora, una compactadora de doble rodillo, camión cisterna y trabajan 1 capataz. 2 operadores, y 1 chofer 2 vigias (fotos enviados por supervision

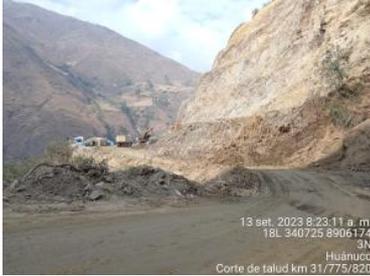
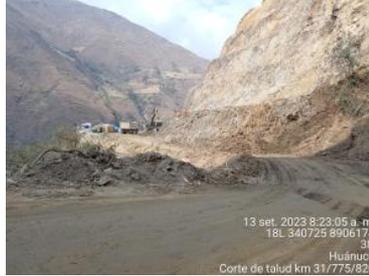
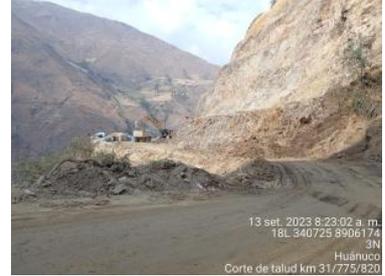
6

PROGRESIVA KM,31+775 AL KM. 31+820
 CODIGO: 200 MOVIMIENTO DE TIERRAS
 PARTIDA: EXCAVACION EN MATERIAL COMUN

En las progresivas Km. 31+775 al Km. 31+820 se realiza el corte de excavación de material comun se utiliza una excavadora de oruga, trabajan 1 capataz, 1 operador, 2 obreros y 2 vigias

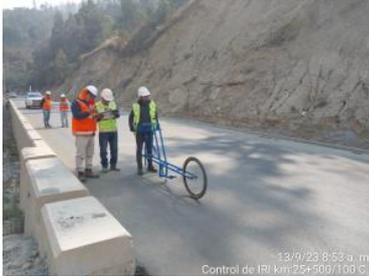
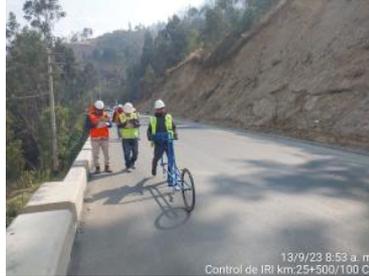
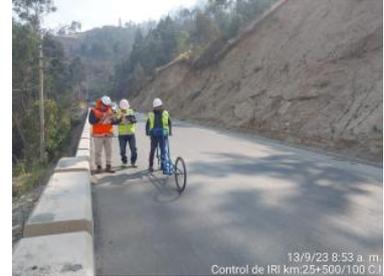
7

PROGRESIVA KM. 25+500 AL 25+100 CI
CONTROL Y MONITOREO DEL TRAMO 1 (OI.T1) : CONTROL DE IRI (CARRIL IZQUIERDO)

En la progresiva Km, 25+500m al 25+100 se realiza el control del IRI en el carril izquierdo, se utiliza una bicicleta merlin, participa dos técnicos de la Contratista y un técnico de la Supervisión.

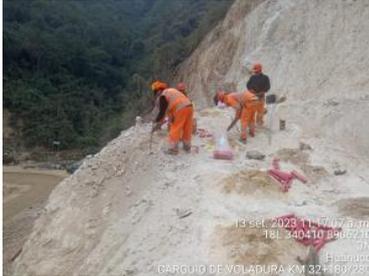
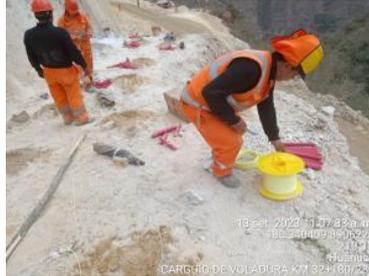
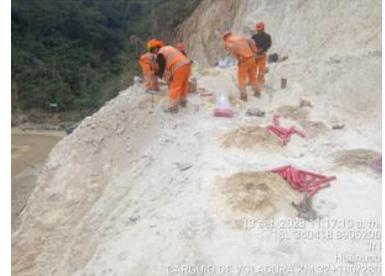
8

PROGRESIVA KM. 32+180 AL KM. 32+280
MONITOREO Y SEGUIMIENTO AL TRAMO 1 (OI-T1): CARGUIO DE VOLADURA

En la progresiva Km. 32+180 al Km. 32+280 se realiza el cargui de voladura , trabajan 1 especialista en voladuras, 4 personal de voladura, 1 técnico de la Supervisión
