## BITACORA ELECTRÓNICA DE OBRA

<b>Confirma Bitacora:</b> Si	<b>Nro Informe:</b> 55	<b>Fecha Informe:</b> 12 - 09 - 2023	<b>Nombre De La Obra:</b> Culminación de Obra del proyecto: Mejoramiento de la Carretera Rodríguez de Mendoza-Empalme PE-5N (La Calzada), Tramo: Selva Alegre - Empalme PE-5N (La Calzada)	<b>Personal Encargado:</b> MOISES EDISON CALDERON BELTRAN
---------------------------------	---------------------------	---	---	--

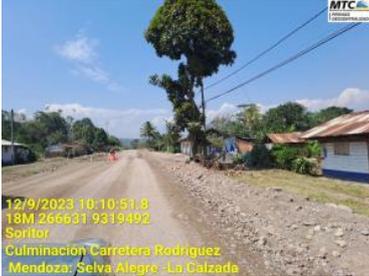
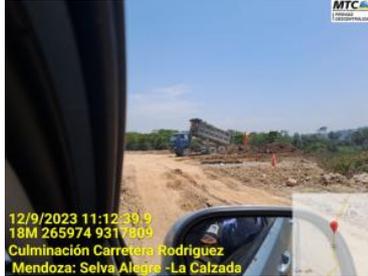
1

se verifica la instalación de barreras de seguridad vial, carteles y vigía  
se verifica el funcionamiento de deposito de excedentes de material.

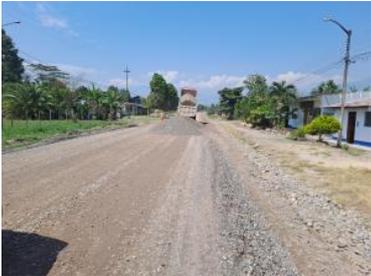
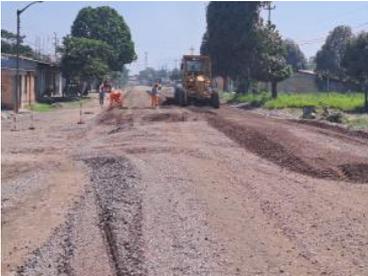
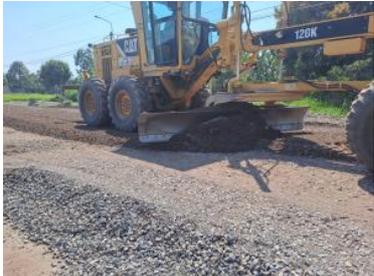
2

13+560 colocación de sub base, rodillo, motoniveladora, cisterna

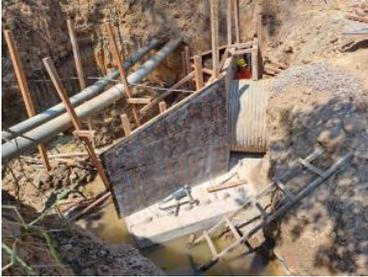
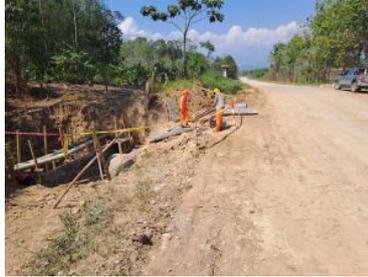
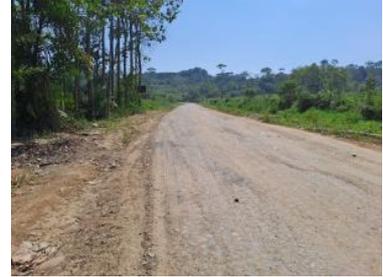
3

se verifica trabajos de encofrado en km14+700 cabezal izquierdo

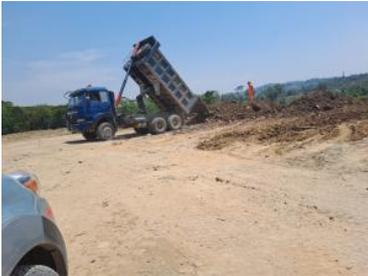
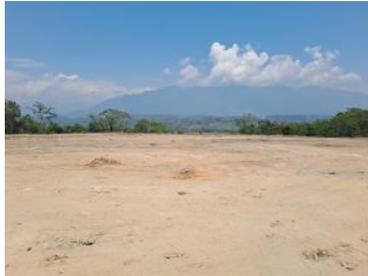
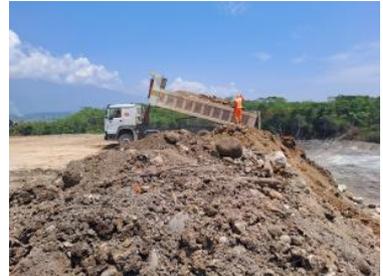
4

se tiene un volquete de 15m3 que ingresa a eliminacion

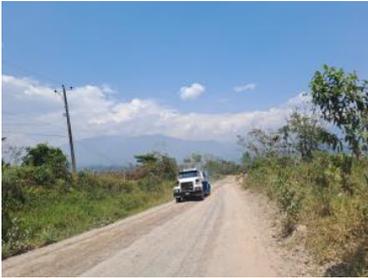
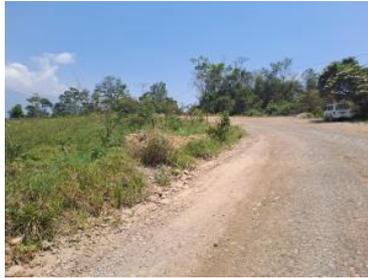
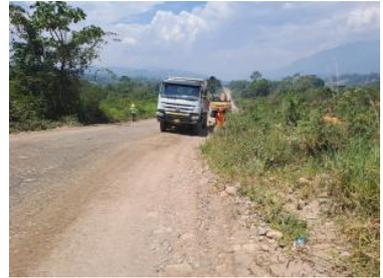
5

17+880 corte lado derecho: excavadora volquete y topografia

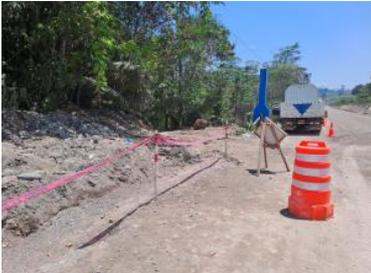
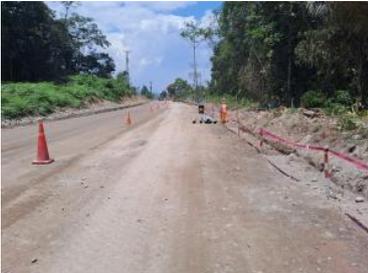
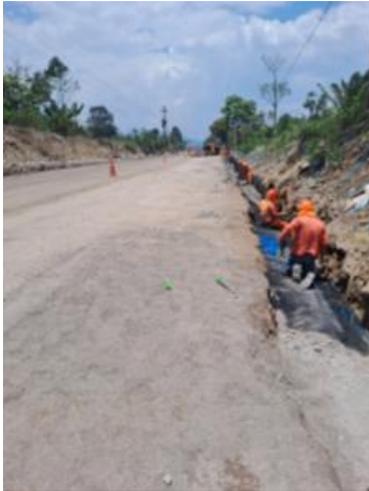
6

desde 18+600 hasta 18+800

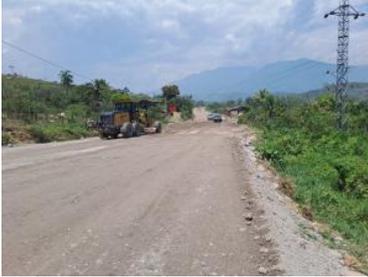
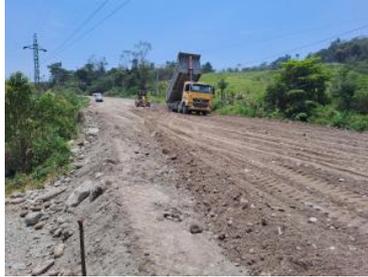
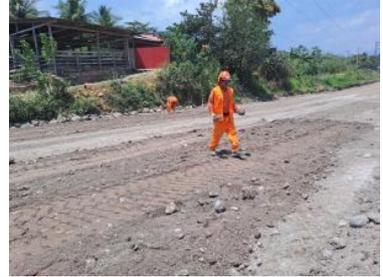
7

de 19+350 a19+420 carril derecho conformación de terraplén 1 m

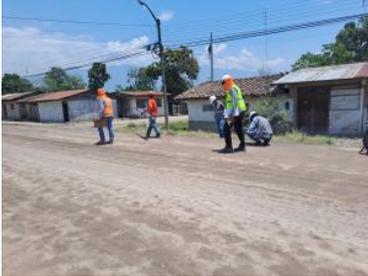
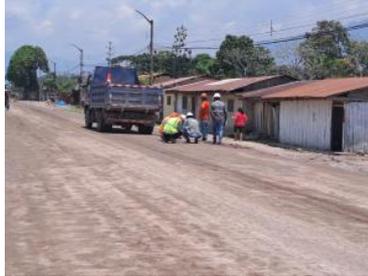
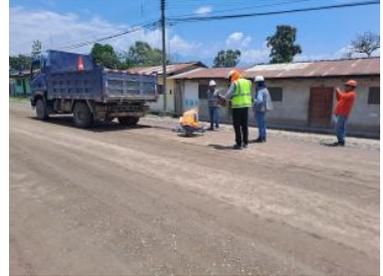
8

verificación de control de calidad por parte de la contratista en ensayo con viga benkelman y la supervisión tomando datos en km 13+500  
control de liberación de sub rasante.
