## BITACORA ELECTRÓNICA DE OBRA

<b>Confirma Bitacora:</b> Si	<b>Nro Informe:</b> 57	<b>Fecha Informe:</b> 14 - 09 - 2023	<b>Nombre De La Obra:</b> Culminación de Obra del proyecto: Mejoramiento de la Carretera Rodríguez de Mendoza-Empalme PE-5N (La Calzada), Tramo: Selva Alegre - Empalme PE-5N (La Calzada)	<b>Personal Encargado:</b> MOISES EDISON CALDERON BELTRAN
---------------------------------	---------------------------	---	---	--

## Panel Fotográfico de la Bitacora de Obras

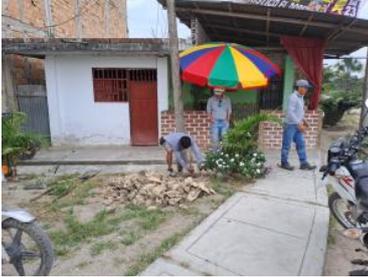
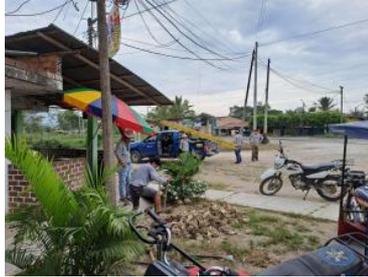
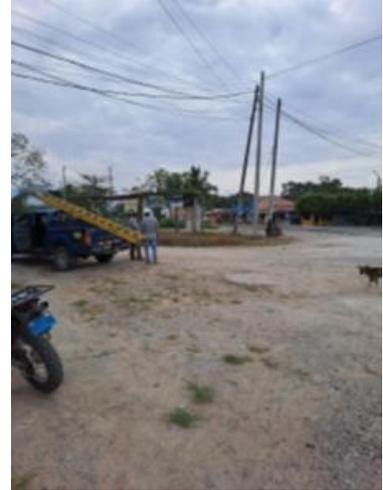
liberación de postes  
WOW

en km 0+000 ovalo se reubica poste

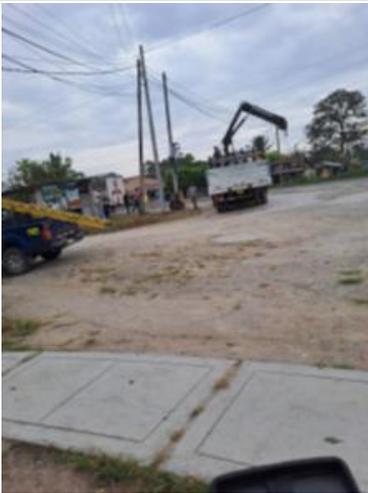
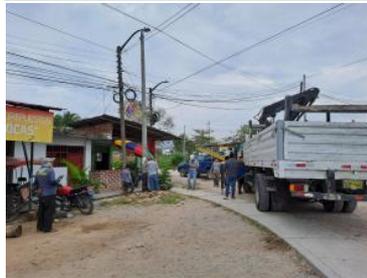
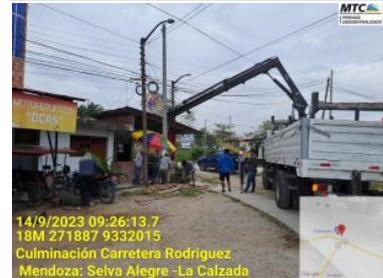
proceso de traslado de poste de comunicaciones

maniobra de traslado de poste antes y después  
no realizaron señalización en la zona de trabajo

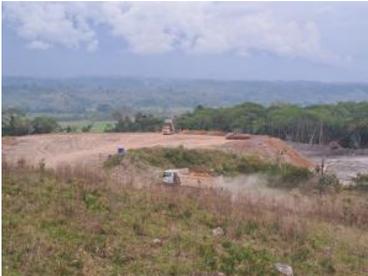
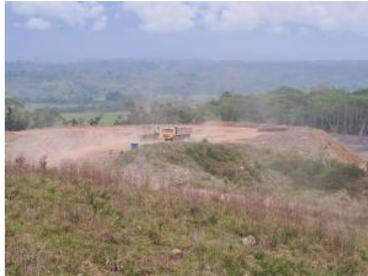
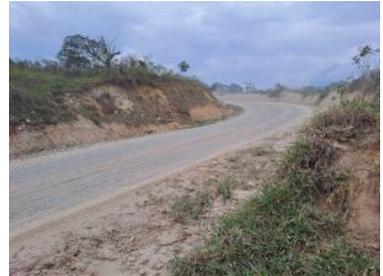
km 15+500 se verifica la recepción de material

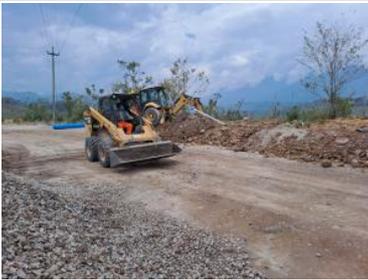
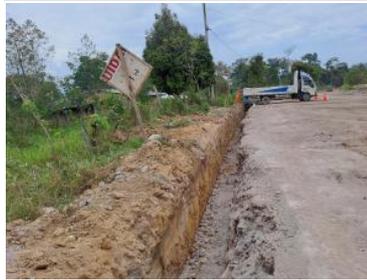
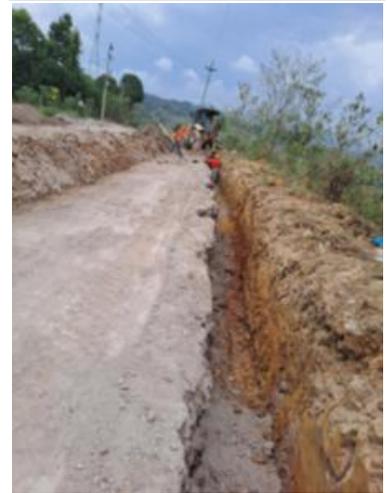
excavación de zanja de drenaje en km 18+980 a 18+870 equipo de trabajo N°1  
se utiliza el siguiente equipo mecánico: volquete, retroexcavadora y minicargador, camión

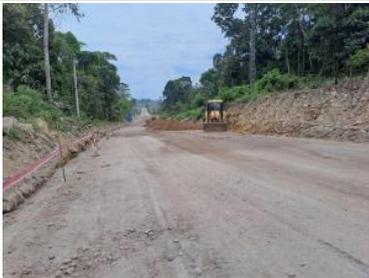
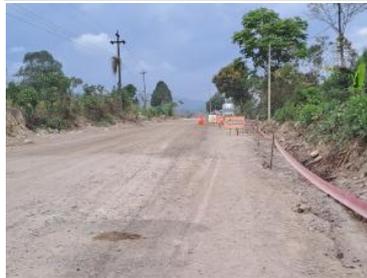
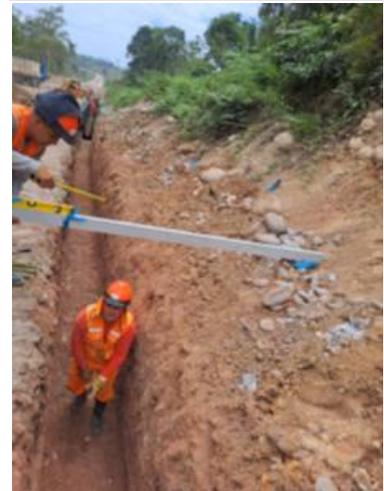
segundo frente de drenaje en km 18+700 se encuentra en ejecución de la colocación de sub drenes

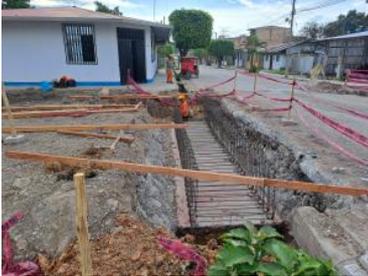
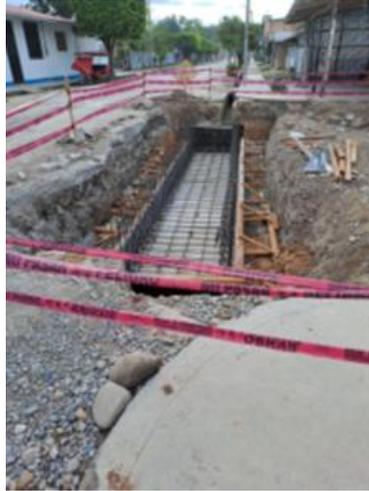
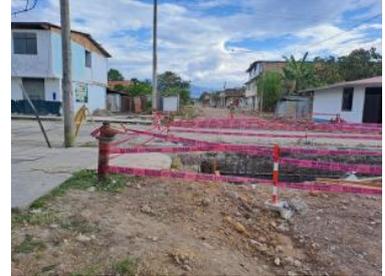
proceso de construcción de las alcantarillas 12+140 y 12+129 etapa de colocación de acero y encofrado se verifica la colocación de señales de zonificación mediante delineadores y cintas de seguridad

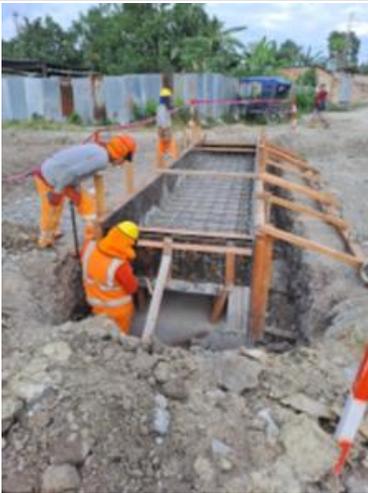
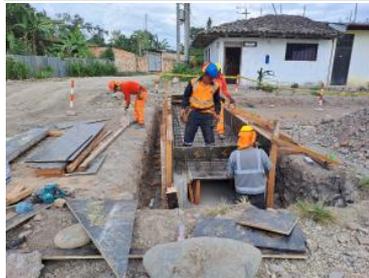
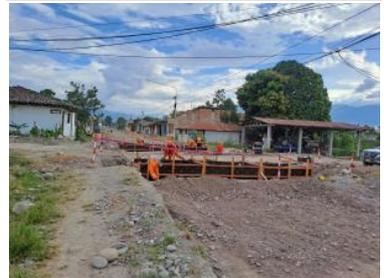
alcantarilla 12+409 y 12+397 se está ejecutando el encofrado de losa superior en ambas alcantarillas

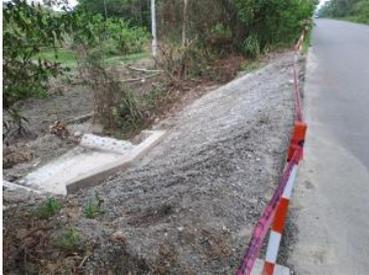
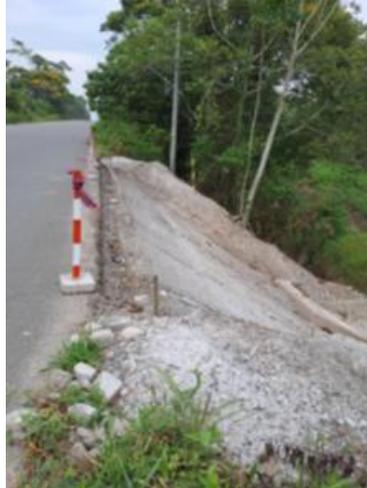
verificación de protección en alcantarillas

km 0+950 excavación en seco para estructuras se ha verificado que se encuentra en proceso de deslave por acción de lluvias

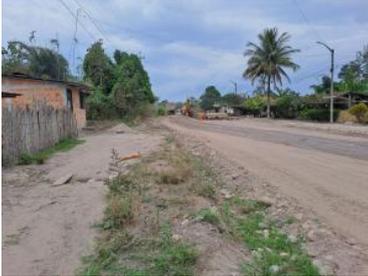
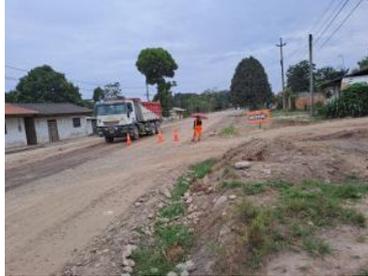
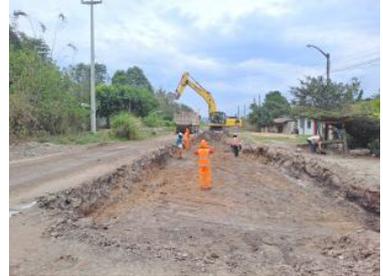
excavación en material suelto con el nuevo maestro de obra de la contrata celso castillo km 14+070 alkm 14+120 lado derecho  
hoy chancadora en mantenimiento

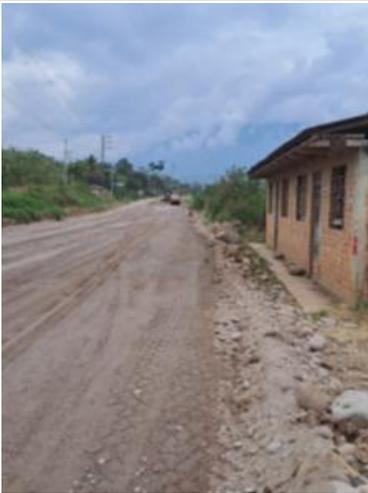
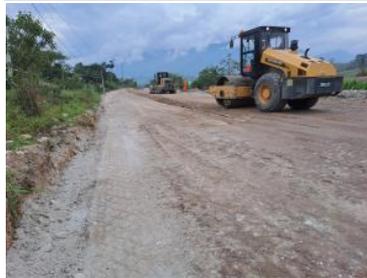
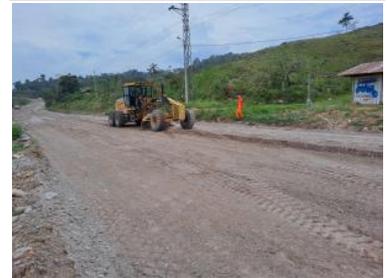
19+500 a 19+550 reconfirmación de sub rasante, ya sea por saturación o por falla de superficie se vuelve a escarificar eliminar piedras grandes y compactar dicha zona.

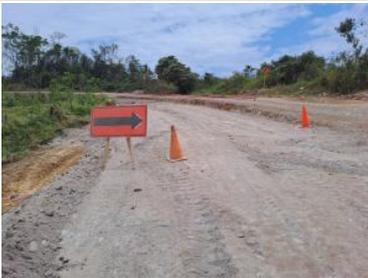
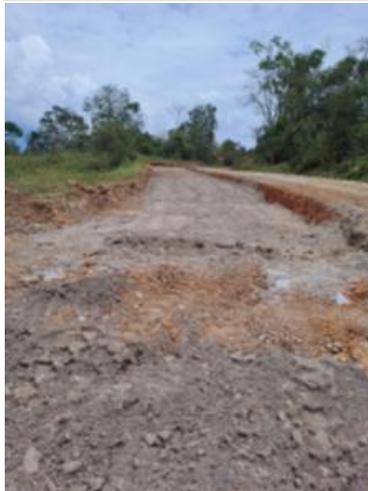
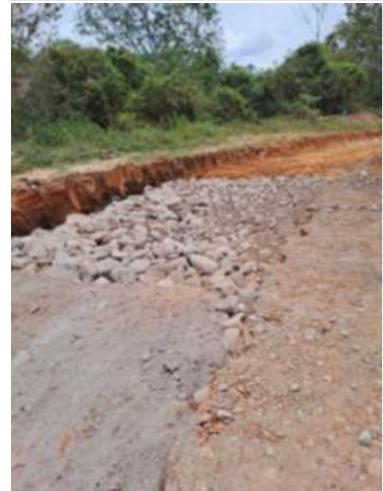
se verifica actividad en km 17+870 a 17+760 el, corte y colocación de material de mejoramiento  
no se verifica la utilización del rodillo pata de cabra en el suelo expuesto después del corte

después de la reunión de supervisión y residencia seles recomienda tomar acuerdos para intervenir el ovalo  
 se recomienda usar el rodillo pata de cabra en zonas arcillosas  
 se recomienda a la entidad : derecho de vía pronunciar un memoradum de liberación de este frente.
