BITACORA ELECTRÓNICA DE OBRA

Confirma Bitacora:	Nro Informe:	Fecha Informe:	Nombre De La Obra:	Personal Encargado:
Si	069 CON T68- 2023	15 - 09 - 2023	Mejoramiento de la Carretera Santa María- Santa Teresa - Puente Hidroeléctrica Machu Picchu Carretera	NATALY SUSI CABALLON PAUCAR

INFORME Y/O REPORTE N°069_CONTRATO N°68-2023-MNT. TÚNEL MACHUPICCHU/NSCP.2023.
 EMPRESA CONTRATISTA: CONSORCIO CARRETERA CUSCO
 CONTRATO DE OBRA: N° 057-2021-MTC/ 20, del 07.06.2021
 Obra: "MEJORAMIENTO DE LA CARRETERA SANTA MARÍA - SANTA TERESA - PUENTE HIDROELÉCTRICA MACHUPICCHU, ITEM B.- CONSTRUCCIÓN DE TÚNEL Y ACCESOS".
 Monto Del Contrato: S/ 166,167,111.89 INCLUYE IGV
 Nuevo Monto Contractual: S/ 169,403,678.35 INCLUYE IGV: este monto es incluido y deducido por los Adicionales y deductivos vinculantes aprobados según RD.
 Plazo de Ejecución Contractual: 900 dc
 Inicio del Plazo Contractual: 23 de junio del 2021
 Término del Plazo Contractual: 9 de diciembre del 2023
 Suspensión de Plazo: 123 dc
 Nuevo Termino del Plazo: 31 de mayo del 2024
 SUPERVISOR: CONSORCIO SUPERVISOR SANTA TERESA
 CONTRATO DE CONSULTORÍA DE OBRA N° 035 -2021-MTC/20.2, del 19.03.2021.
 Monto del Contrato de Consultoría: S/. 14

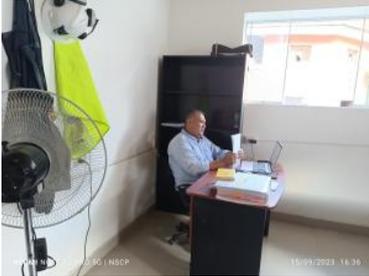
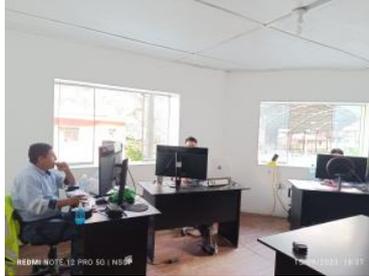
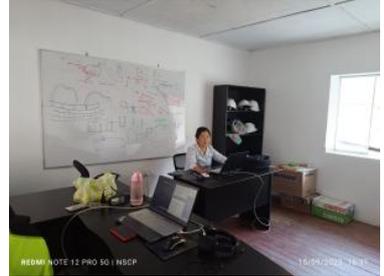
1

OFICINA DE CONTRATISTA: ASISTENCIA DE COLABORADORES DEL CONTRATISTA.

SE APRECIA ASISTENCIA DE LOS COLABORADORES DE OFICINA TÉCNICA: ESPECIALISTA DE GEOLOGÍA Y GEOTÉCNICA, INGENIERO DE PRODUCCIÓN, INGENIERO TOPOGRAFÍA, ASISTENTES DE OFICINA TÉCNICA.

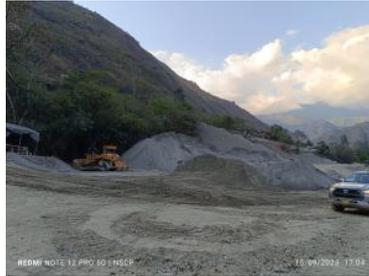
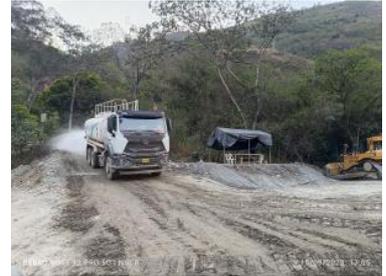
2

PROGRESIVA: KM4+980.

ZARANDEO DE MATERIAL EXCAVADO PARA RELLENO.

ELIMINACIÓN DE MATERIAL RESIDUAL DEL ZARANDEO Y EXCAVADO PROVENIENTE DE LOS TRABAJOS EN TÚNEL.

TRANSPORTE DE MATERIAL ACOPIADO DE LA CANTERA SANTA ROSA A LA PLANTA DE CONCRETO

TRANSPORTE DE MATERIAL PARA RELLENO DE ALCANTARILLA.

RIEGO DE LOS ACCESOS PARA MINIMIZAR LA POLUCIÓN Y HUMEDECER AL MATERIAL DE RELLENO ACOPIADO

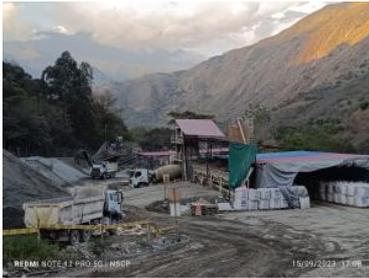
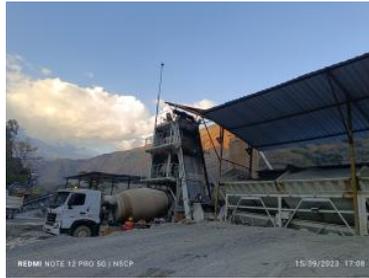
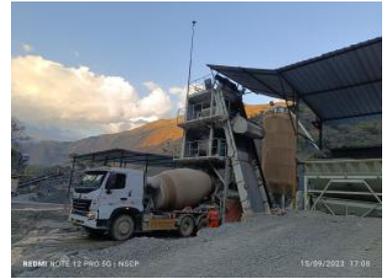
3

PLANTA DE CONCRETO: PRODUCCIÓN DE CONCRETO, PRODUCCIÓN DE SHOTCRETE PARA EL TÚNEL.

PRODUCCIÓN DE CONCRETO PARA ESTRUCTURA DE APOYO DE RIELES, PRODUCCIÓN DE SHOTCRETE PARA EL TÚNEL CON SU RESPECTIVO CONTROL DE CALIDAD.

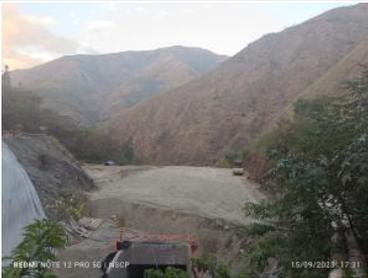
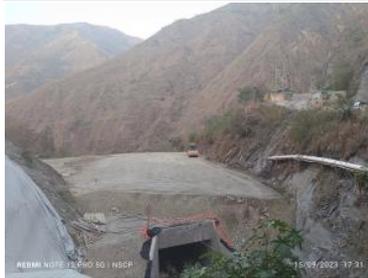
PROGRESIVA: KM6+200
CONFORMACIÓN DE RELLENO DE ALCANTARILLA MCA 5x5M.
DESBROCE DE VEGETACIÓN DE TALUDES.

SE APRECIA EL RELLENO Y COMPACTADO CON MATERIAL ZARANDEADO EN LA ALCANTARILLA MCA DE 5x5M.
MO: 1 CAPATAZ, 4 OPERADORES, 4 OFICIALES, 3 PEONES, 1 VIGÍA, 1 PREVENCIÓNISTA (SSOMA), 1 TOPOGRAFO DE CONTRATISTA, 1 ASISTENTE DE TOPOGRAFÍA, 1 AUXILIAR DE TOPOGRAFÍA.
EM: 1 TRACTOR SOBRE ORUGA, 1 RODILLO COMPACTADOR LISO, 2 VOLQUETES, HERRAMIENTAS MANUALES, 1 EQUIPO COMPLETO PARA LA DENSIDAD DE CAMPO - MÉTODO CÓNICO DE ARENA, 1 ESTACIÓN TOTAL.

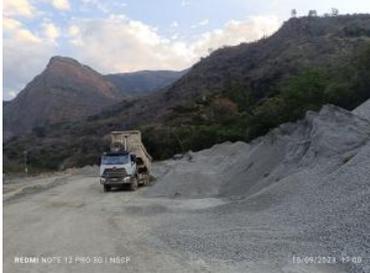
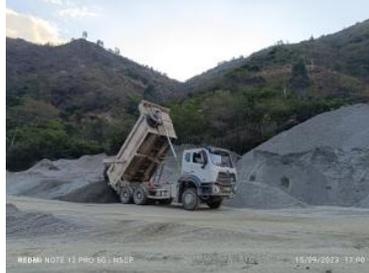
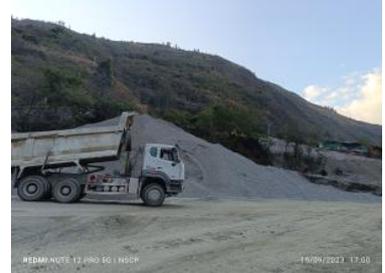
5

PROGRESIVA: KM 4+980
ACOPIO DE AGREGADO TRITURADO

SE APRECIA ACOPIO DE AGREGADO TRITURADO TRANSPORTADO DESDE LA PLANTA DE TRITURACION (CHANCADORA).
MO: 1 PERSONAL DE PISO O CONTROLADOR, 3 OPERADORES.
EM: 3 VOLQUETES.

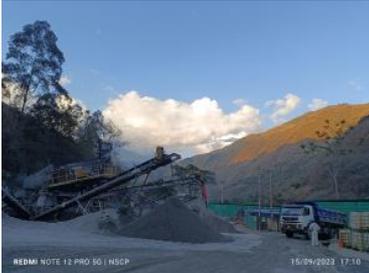
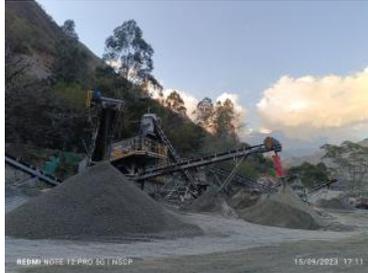
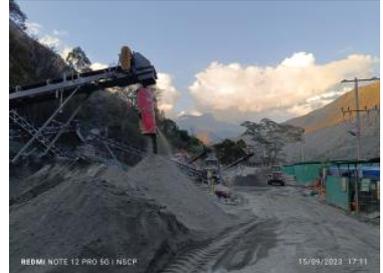
6

PROGRESIVA: KM 4+980
PLANTA TRITURADORA (CHANCADORA): PRODUCCIÓN DE AGREGADO.

SE APRECIA LAS FAJAS, MOTORES, Y TODOS LOS COMPONENTES DE LA PLANTA TRITURADORA EN FUNCIONAMIENTO PARA LA PRODUCCIÓN DE AGREGADO.
MO: 1 INGENIERO ESPECIALISTA DE INSTALACIONES TÚNEL, 1 INGENIERO ASISTENTE DEL ESPECIALISTA DE INSTALACIONES TÚNEL, 1 TÉCNICO DE CONTROL DE CALIDAD, 1 JEFE DE PLANTA TRITURADORA, 2 SOLDADORES, 2 MECÁNICOS, 2 OPERADORES DE LA PLANTA TRITURADORA, 2 ELECTRICISTA, 1 ADMINISTRATIVO, 5 OPERADORES.
EM: 1 CARGADOR FRONTAL, 3 VOLQUETES, 2 SOLDADORAS, 1 COMPRESORA, HERRAMIENTAS MANUALES.

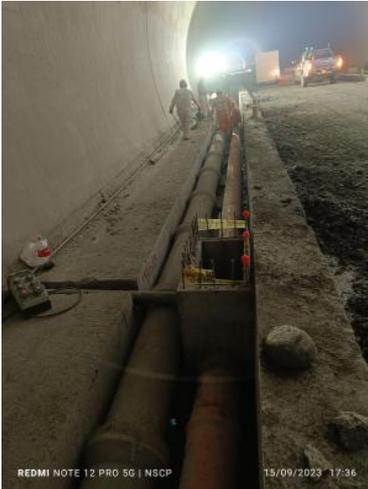
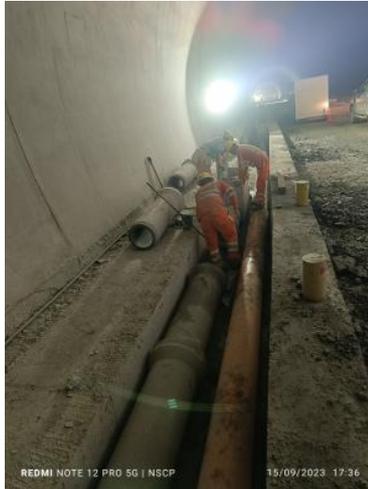
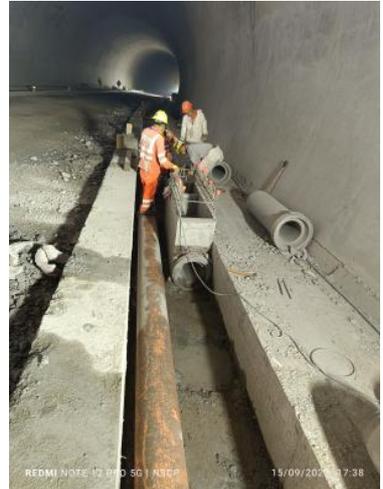
7

PROGRESIVA: KM6+460-KM6+480
INSTALACIÓN DE TUBERÍA DE CONCRETO DE d=300MM

SE APRECIA INSTALACIÓN DE TUBERÍA DE CONCRETO DE 300MM PARA DRENAJE AGUAS SERVIDAS.
MO: 2 OPERARIOS, 1 OFICIAL, 1 PEÓN.
EM: HERRAMIENTAS MANUALES

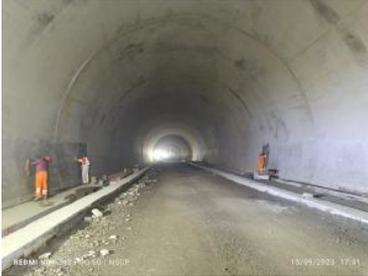
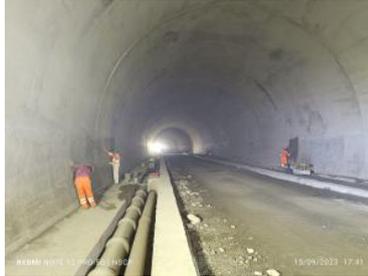
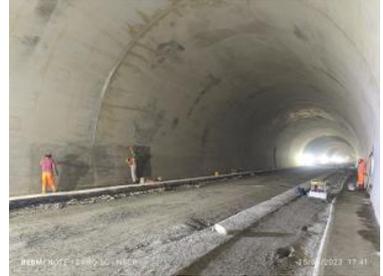
8

PROGRESIVA: KM6+670
SOLAQUEO DE HASTIALES IZQUIERDO Y DERECHO DE TÚNEL PRINCIPAL.

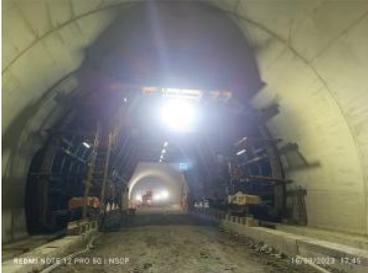
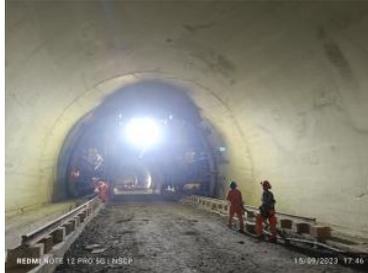
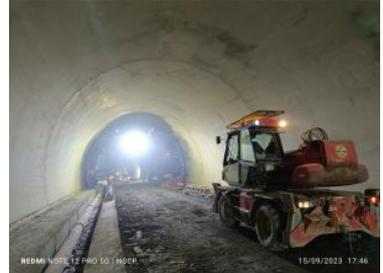
9

PROGRESO: KM6+990
TRASLADO DEL ENCOFRADO METÁLICO Y CARRO TRANSPORTADOR PARA CONCRETO REVESTIMIENTO.

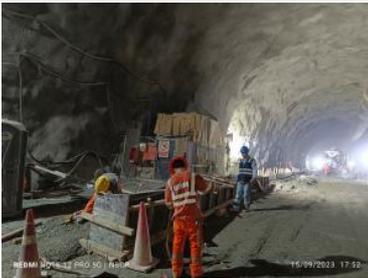
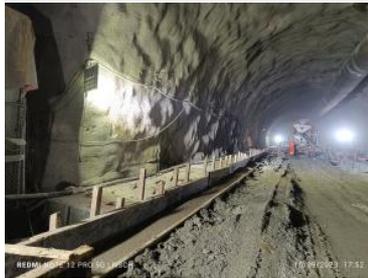
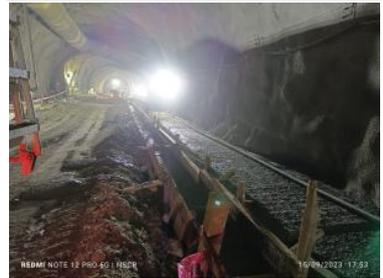
10

PRORESIVA: KM7+108.62@ KM7+146.80

ENCOFRADO, VACIADO DE CONCRETO (LATERAL IZQUIERDO) PARA CIMENTACIÓN DE ESTRUCTURA DE APOYO DE RIELES DEL ENCOFRADO METÁLICO DEL CONCRETO DE REVESTIMIENTO.

PARA CONSTRUCCIÓN DE ESTRUCTURA DE APOYO DE RIELES DEL ENCOFRADO METÁLICO DEL CONCRETO DE REVESTIMIENTO, COMO PROCESO CONSTRUCCTIVO A COSTO DEL CONTRATISTA..

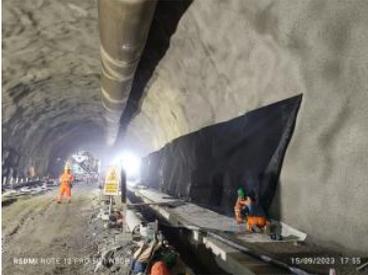
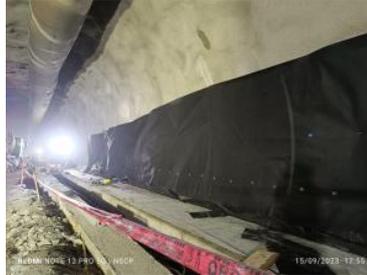
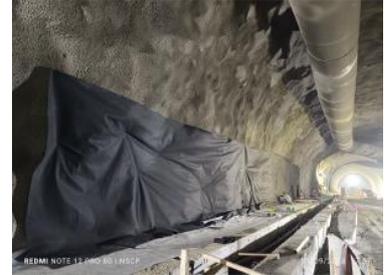
11

PROGRESIVA: KM7+117.76- KM7+143.

IMPERMEABILIZACION DE LATERAL DERECHO DEL TÚNEL PRINCIPAL CON GEOTEXTIL, LAMINA DE IMPERMEABILIZACIÓN DE 2MM, TUBERÍA DE \varnothing 110MM.

SE APRECIA TENDIDO DEL GEOTEXTIL, RECUBIERTA POR LA LAMINA IMPERMEABILIZANTE DE 2MM Y LA INSTALACIÓN DE TUBERÍA DE \varnothing 110MM.

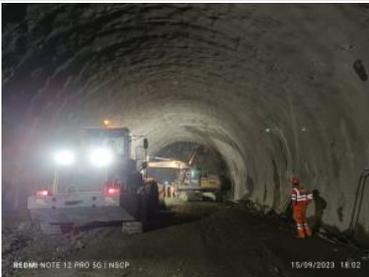
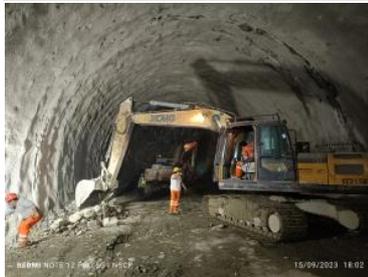
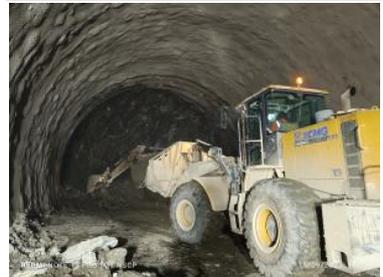
12

TRAMO: BAHÍA -SALIDA
 DISPOSICIÓN O CARGUIO DE EXPLOSIVOS.
 EXCAVACIÓN DE ROCA TIPO IV EN BAHÍA HACIA PORTAL DE SALIDA.
 ELIMINACIÓN DE ROCA TIPO IV.
 INSTALACIÓN DE CIMBRAS O CERCHAS, PERNOS PARA ROCA TIPO IV.
 LANZAMIENTO DE SHOTCRETE PARA PARA REFUERZO DEL ÁREA EXCAVADA Y DE LA CIMBRA O CERCHA.

SE CONTINUA CON LA EJECUCIÓN DEL ADICIONAL N°10. SE APRECIA PROCESOS CONSTRUCTIVOS DE PERFORACIÓN, VOLADURA, EXCAVACIÓN DE ROCA TIPO IV EN BAHÍA HACIA PORTAL DE SALIDA DEL TÚNEL, ELIMINACIÓN DE ROCA TIPO IV, INSTALACIÓN DE PERNOS, CIMBRAS O CERCHAS PARA ROCA TIPO IV, LUEGO DE LA VERIFICACIÓN DE LAS ACTIVIDADES Y PREVIA LA AUTORIZACIÓN DE LA SUPERVISIÓN SE PROCEDE A REALIZAR EL LANZAMIENTO DE SHOTCRETE PARA REFUERZO DEL ÁREA EXCAVADA Y DE LA CIMBRA INSTALADA; ACTIVIDADES QUE SE VIENEN REALIZANDO EN LOS TURNOS DIURNO Y NOCTURNO.
 MO: 1 INGENIERO ESPECIALISTA EN TÚNEL, 1 INGENIERO ESPECIALISTA EN GEOLOGÍA Y GEOTECNIA, 1 INGENIERO ASISTENTE DE PRODUCCIÓN, 1 PREVENCIÓNISTA (SSOMA), 1 CAPATAZ, 15 OPERADORES, 1 OPERARIO, 4 OFICIALES, 1 TÉCNICO ELECTRICISTA, 1 MECÁNICO, 1 VIGÍA, 1 TOPOGRAFO, 1 AUXILIAR DE TOPOGRAFÍA, 1 AYUDANTE DE TOPOGRAFÍA.
 EM: 1 MARTILLO HIDRÁULICO (PICOTÓN), 1 JUMBO, 1 TELEHANDLER, 1 EQUIPO ROBOTIZADO PARA LANZAMIENTO DE SHOTCRETE, 3 MIXERES, HERRAMIENTAS MANUALES, 1 ESTACIÓN TOTAL ROBÓTICA, 1 EXCAVADORA SOBRE ORUGA, 2 CARGADORES FRONTALES, 6 VOLQUETES.

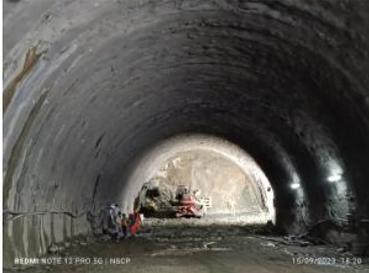
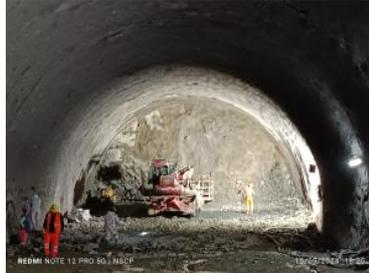
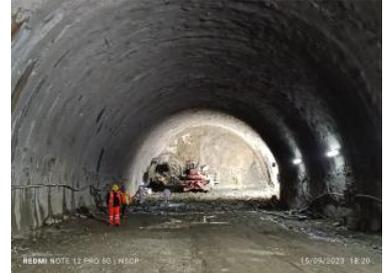
13

TRAMO: SALIDA-BAHÍA PK7+902
INSTALACIÓN DE MICROPILOTES EN ROCA TIPO V

SE APRECIA LA INSTACIÓN DE MICROPILOTES DEL TOTAL DE 38 UNIDADES QUE TIENEN COMO FUNCIÓN DE SOSTENIMIENTO, ASIMISMO SE REALIZA LA INYECCIÓN CON LECHADA EN LOS MICROPILOTES.
MO: 1 CAPATAZ, 1 OPERARIO, 4 OFICIALES, 2 OPERADORES, 1 TÉCNICO ELECTRICISTA, 1 MECÁNICO.
EM: 1 JUMBO, 1 TELEHANDER, HERRAMIENTAS MANUALES.

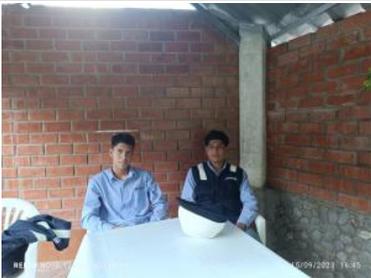
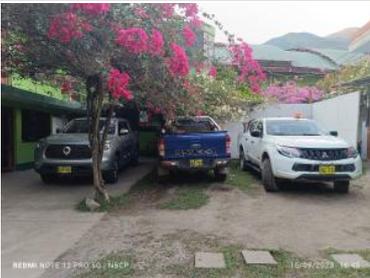
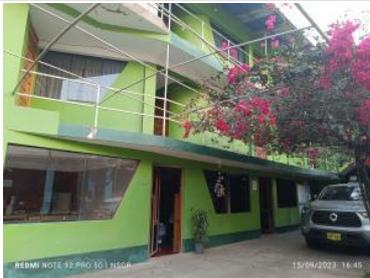
14

OFICINAS DE LA SUPERVISIÓN: ASISTENCIA DE COLABORADORES Y RECURSOS DE SUPERVISIÓN:

SE APRECIA COLABORADORES AXILIARES, 3 CAMIONETAS, INMUEBLE.
