BITACORA ELECTRÓNICA DE OBRA

| Confirma Bitacora: Si | Nro Infor me: 61 | Fecha Informe: 19 - 09 - 2023 | Nombre De La Obra: Culminación de Obra del proyecto: Mejoramiento de la Carretera Rodríguez de Mendoza-Empalme PE-5N (La Calzada), Tramo: Selva Alegre - Empalme PE-5N (La Calzada) | Personal Encargado: MOISES EDISON CALDERON BELTRAN |

Panel Fotográfico de la Bitacora de Obras

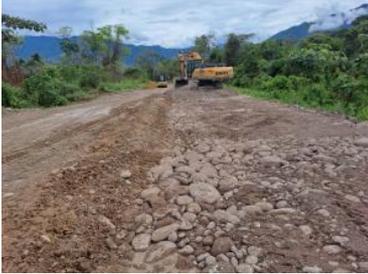
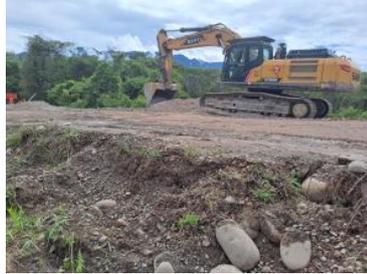
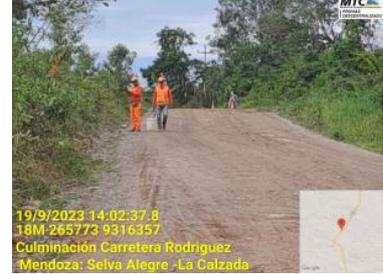
1

hoy lluvia toda la mañana intermitente
movimiento de tierras

corte y remplazo de sub rasante con material de cantera en km 17+580 a 17+ 640 lado derecho
se ha tenido que esperar a la tarde ha que se escurra la humedad
el equipo de topografía se encuentra señalizando los limites de corte; se emplea excavadora

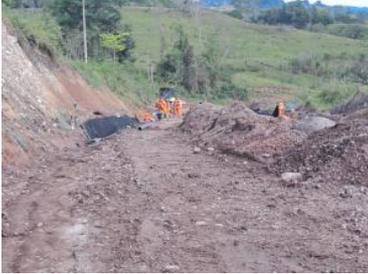
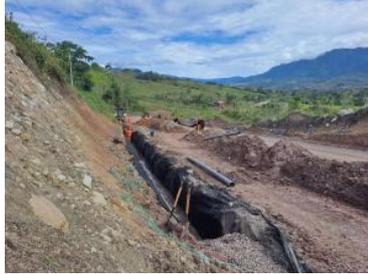
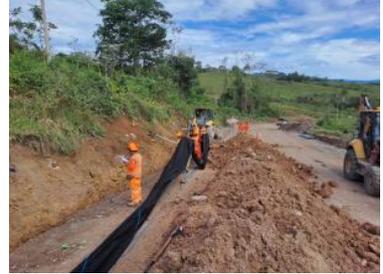
2

dia con lluvia por la mañana
Drenaje

se observa cama de arena saturada
colocación de sub dren desde 19+150 asta 19+220
los cortes de talud están propensos a deslizarse

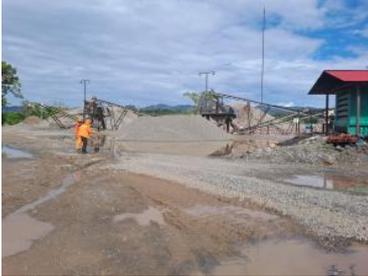
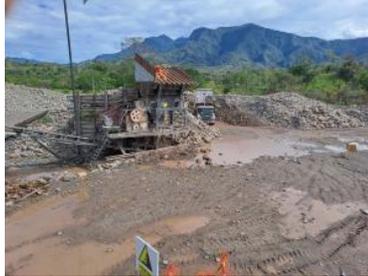
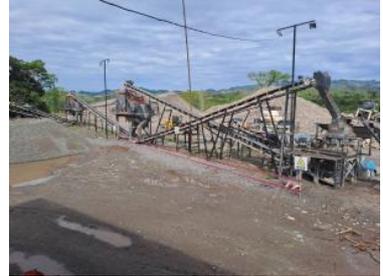
3

se registra actividad en drenaje
 actividad en movimiento de tierras: conformación de sub rasante
 actividad en Obras Preliminares: seguridad vial
 conformación de material excedente: DEM
 Planta chancadora paralizada: hoy se encuentra paralizada por fallas en soldadura de sus mallas
 cantera se encuentra produciendo material integral

después de lluvia se toma acciones para eliminación de escorrentía
visita a chancadora

se espera al soldador por reparaciones en soporteria de zaranda chancadora 2
labores paralizadas

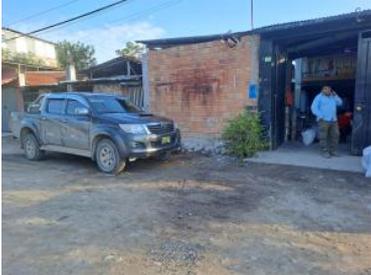
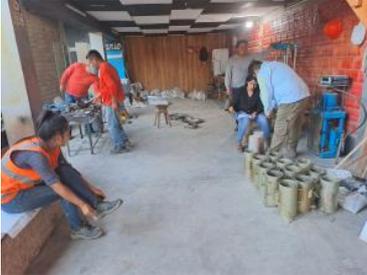
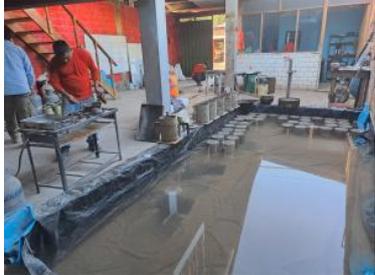
4

visita a laboratorio de suelos

se verifica ensayos en progreso
la camioneta que cuenta es la misma que prestó servicio al la supervisión

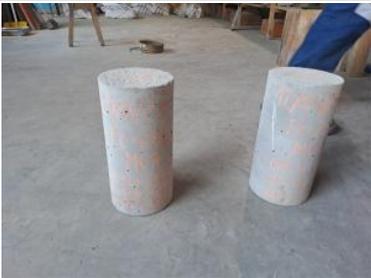
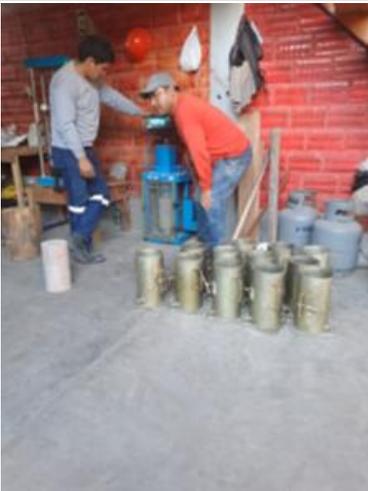
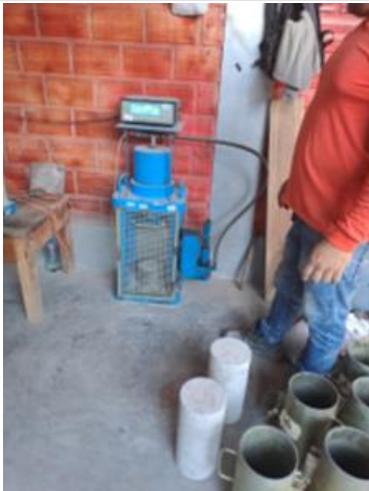
5

visita a laboratorio de la contratista

se verifica procesos de ensayo de rotura de probetas para concreto fc 175 kg/cm2 el equipo de laboratorio esta en actividad permanente.

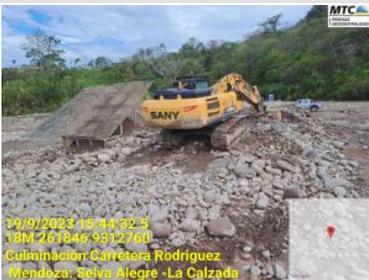
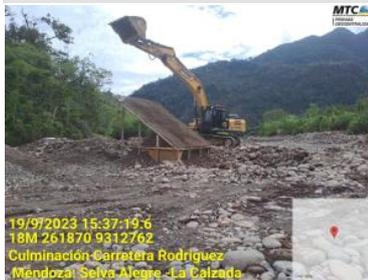
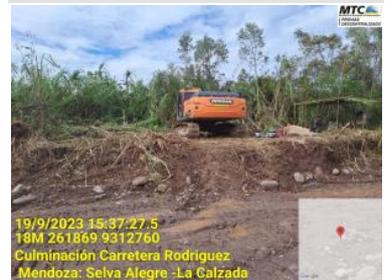
6

visita a cantera

se encuentra en proceso de extracción del material integral ,la cantera pertenece al municipio de yorongos y se anota que un personal de esa municipalidad contabiliza los volquetes cargados de material
