## BITACORA ELECTRÓNICA DE OBRA

Confirma Bitacora:	Nro Informe:	Fecha Informe:	Nombre De La Obra:	Personal Encargado:
Si	64 Soritor	22-09-2023	Culminación de Obra del proyecto: Mejoramiento de la Carretera Rodríguez de Mendoza-Empalme PE-5N (La Calzada), Tramo: Selva Alegre - Empalme PE-5N (La Calzada)	MOISES EDISON CALDERON BELTRAN

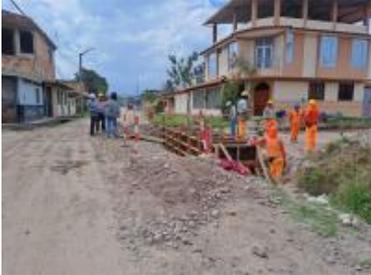
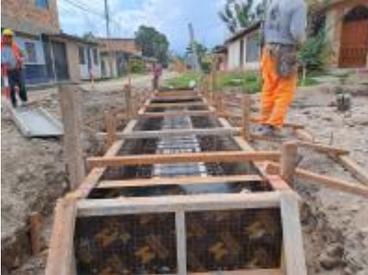
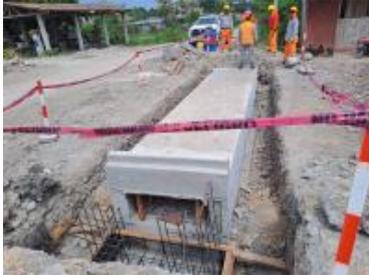
drenaje

verificación en 3 alcantarillas 2 acabadas y 1 en encofrado en 12+400 a 12+340 a la espera de premezclado.

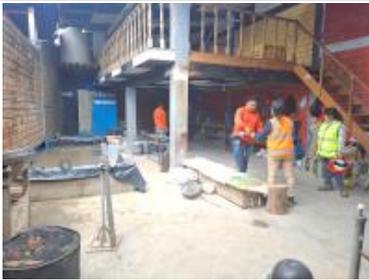
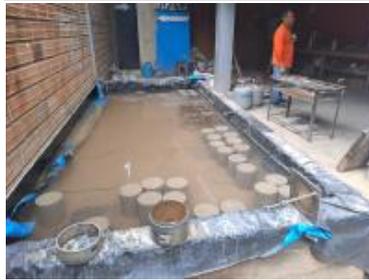
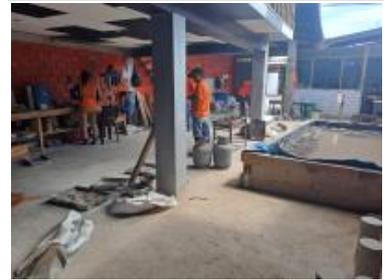
2

visita a laboratorio de suelos

verificación de ejecución de ensayos referidos a la obra por técnicos en poza de curado se tiene mezclado probetas de concreto y muestras de cbr

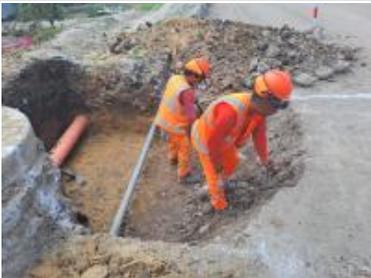
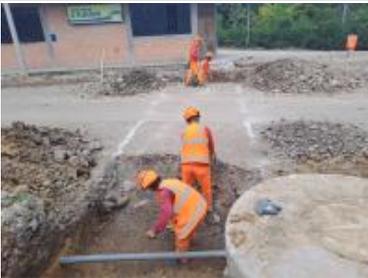
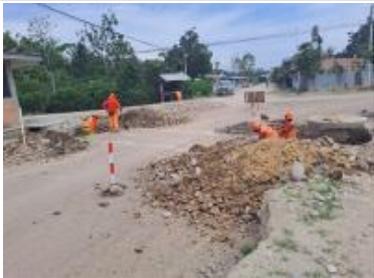
3

drenaje  
obras provisionales

alcantarilla 12+736

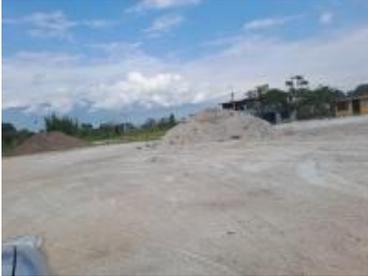
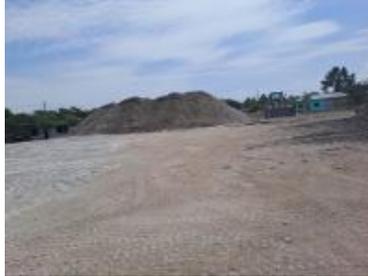
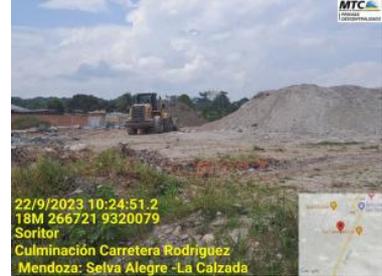
4

acopio temporal

verificación de la explanación de acopio temporal de la obra  
se tiene un cargador al despacho de los requerimientos en los frentes de trabajo  
material ocupado al 15 % de su potencial

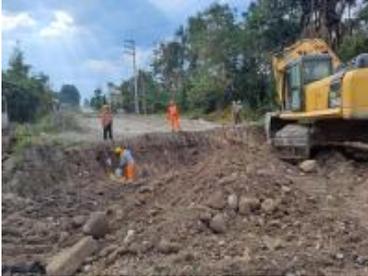
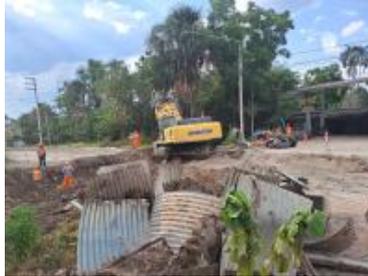
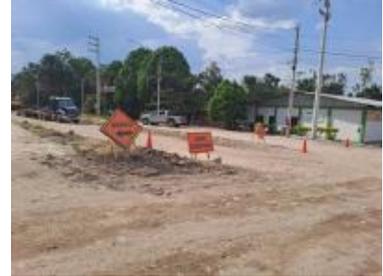
5

drenaje  
obras provisionales

alcantarilla km 11+770 apertura de trabajo con excavadora  
Se verifica el uso de señales preventivas, conos en la zonas de ingreso y salida

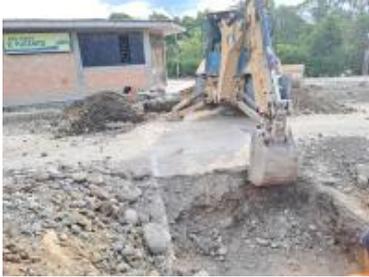
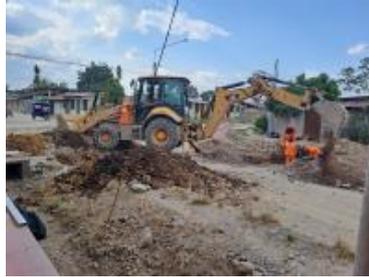
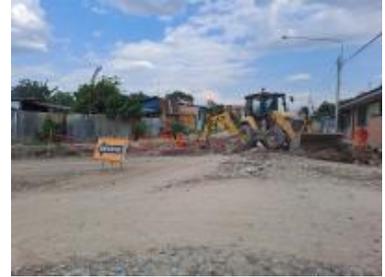
6

drenaje

alcantarilla 12+740 intervención con maquinaria después de descubrir los extremos se libera los tubos de agua y desagüe

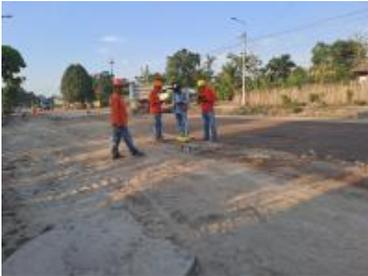
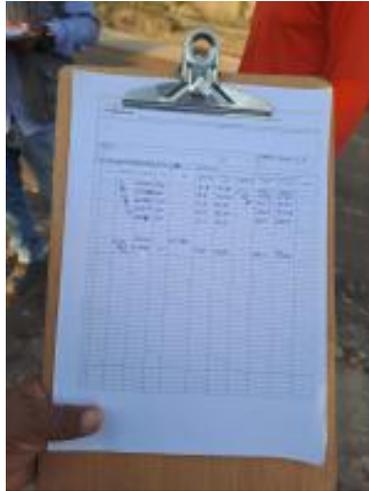
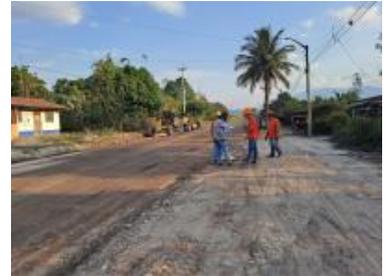
7

movimiento de tierra

control de calidad con densimetro nuclear
