BITACORA ELECTRÓNICA DE OBRA

Confirma Bitacora:	Nro Informe:	Fecha Informe:	Nombre De La Obra:	Personal Encargado:	
Si	65	23 - 09 - 2023	Culminación de Obra del proyecto: Mejoramiento de la Carretera Rodríguez de Mendoza-Empalme PE-5N (La Calzada), Tramo: Selva Alegre - Empalme PE-5N (La Calzada)	MOISES EDISON CALDERON BELTRAN	
Foto Bitacora:	Foto Bitacora 2:	Foto Bitacora 3:	Foto Bitacora 4:	Foto Bitacora 5:	Foto Bitacora 6:

Panel Fotográfico de la Bitacora de Obras

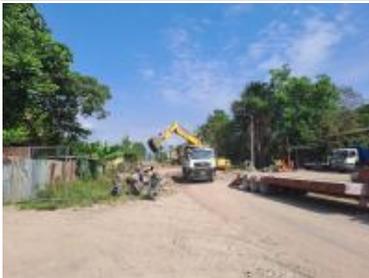
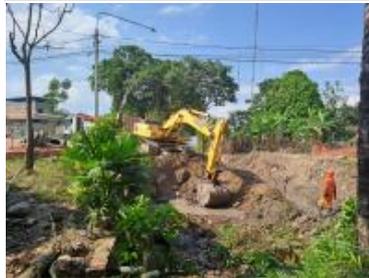
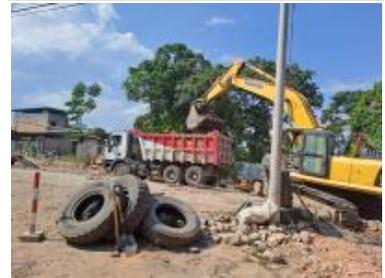
se apertura excavación en alcantarilla Km11+775
se anota material conglomerado y el retiro de tbm existente

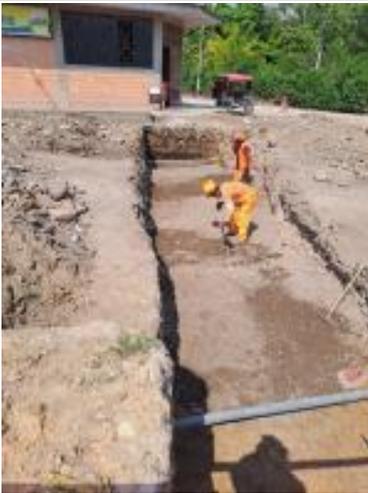
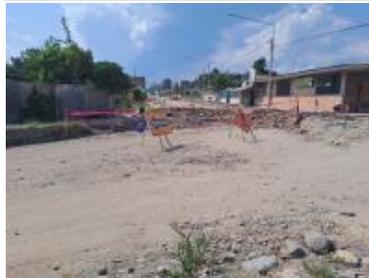
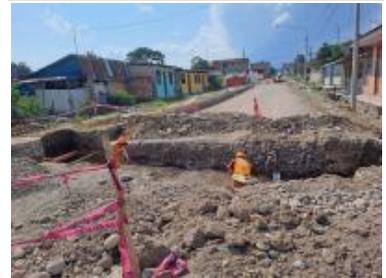
apertura de nueva zona de trabajo en alcantarilla Km12+736 se verifica labor de maquinaria y finalmente excavación manual a fin de evitar la rotura de tubos enterrados

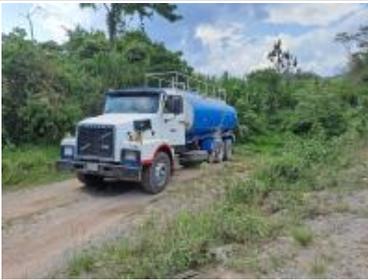
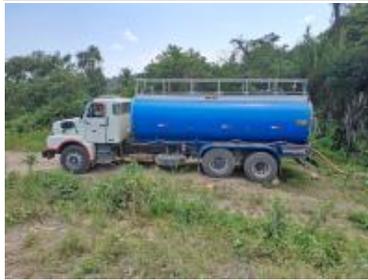
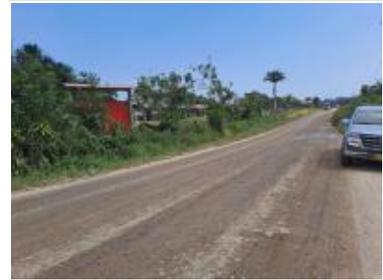
se verifica labor de regado de agua en la carretera mediante cisternas
evitando la propagación de polvo

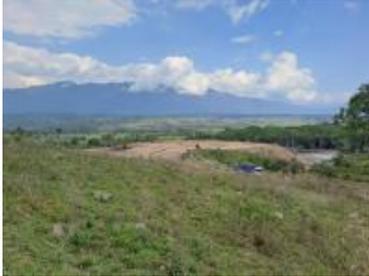
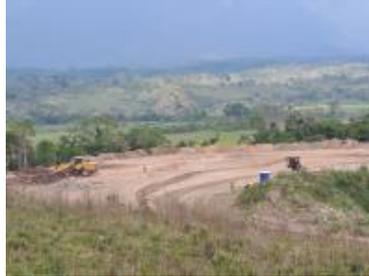
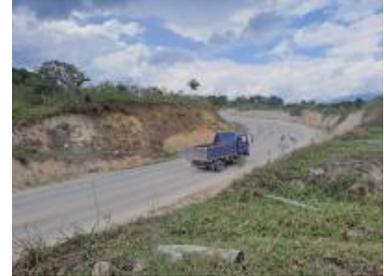
se verifica explanación en botadero con 02 cargadores y 01 rodillo en vía esta pasando el camión de control de calidad de la contratista momentos después empezaría lluvia

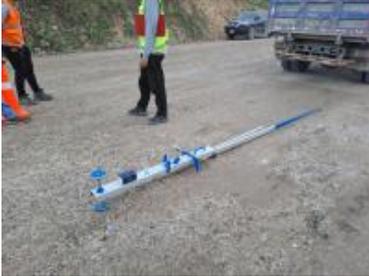
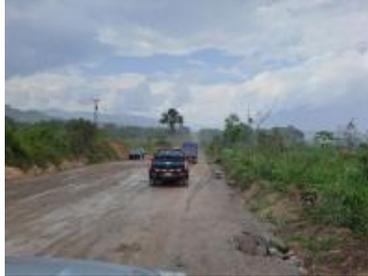
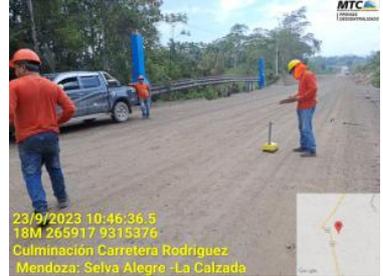
suceso de lluvia en 17+990
control de calidad en sub rasante, ensayo de viga benklman
se observa ensayo de entrega departe de la contratista

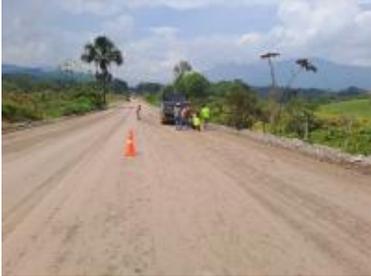
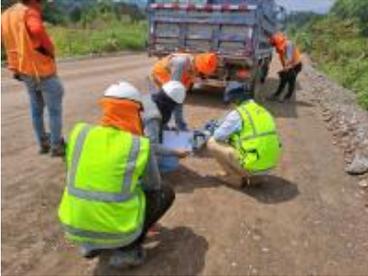
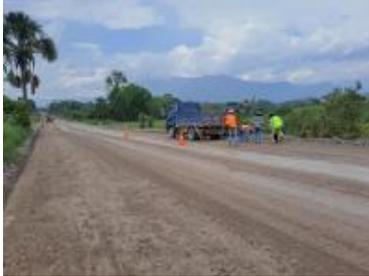
control de calidad en km 18+020
el equipo de viga Benklman es de la contratista, la supervisión tiene este equipo pero no lo utiliza
se observa que no se apersona el especialista de suelos o de calidad de la supervisión

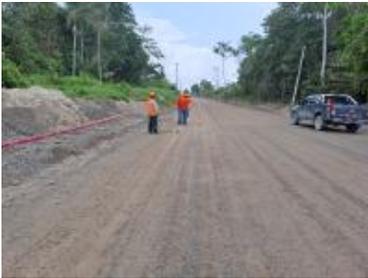
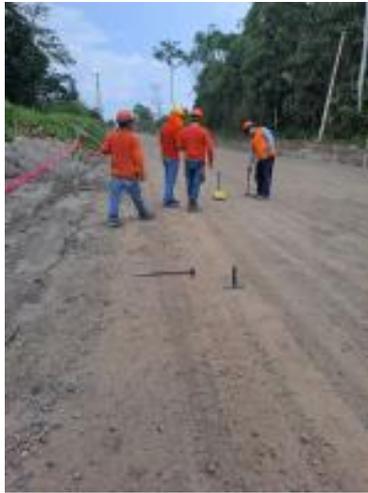
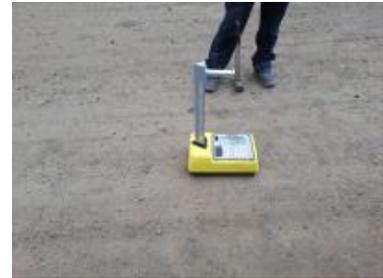
control de calidad: se observa que la prueba es con el equipo de la contratista la supervisión no presenta muestra alguna y tampoco esta el especialista de la supervisión densímetro nuclear en km18+600

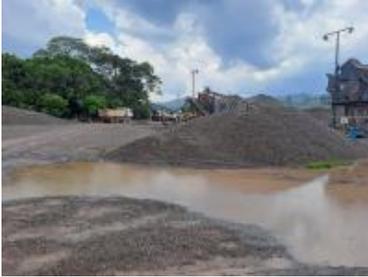
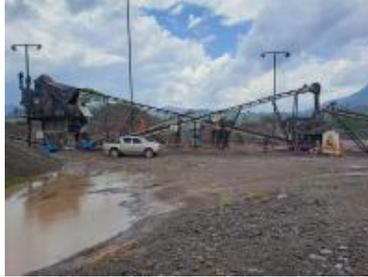
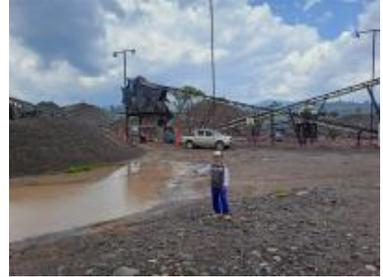
se observa reparación en chancadora secundaria
hoy tenemos lluvia itinerante desde la mañana hasta las 14 : 00

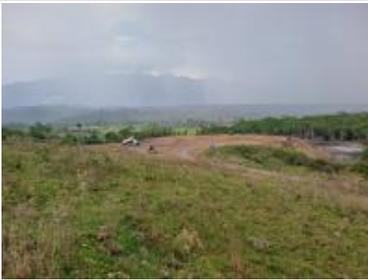
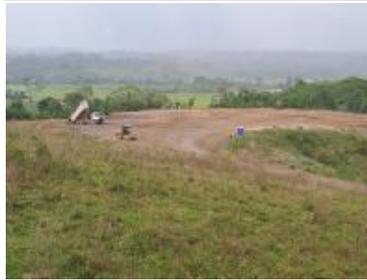
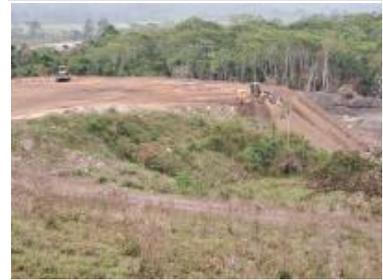
se verifica la explanación del material no acomodado con dos cargadores y un rodillo de aproxima lluvia en la zona
