## BITACORA ELECTRÓNICA DE OBRA

<b>Confirma Bitacora:</b> Si	<b>Nro Infor me:</b> 66	<b>Fecha Infor me:</b> 25 - 09 - 2023	<b>Nombre De La Obra:</b> Culminación de Obra del proyecto: Mejoramiento de la Carretera Rodriguez de Mendoza-Empalme PE-5N (La Calzada), Tramo: Selva Alegre - Empalme PE-5N (La Calzada)	<b>Personal Encargado:</b> MOISES EDISON CALDERON BELTRAN
---------------------------------	----------------------------	--	---	--

## Panel Fotográfico de la Bitacora de Obras

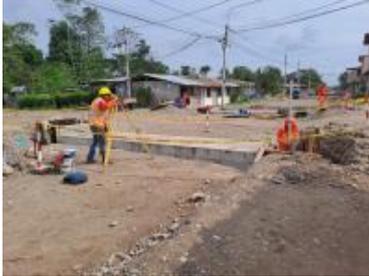
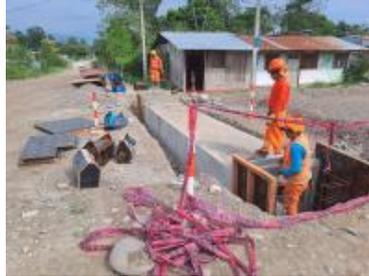
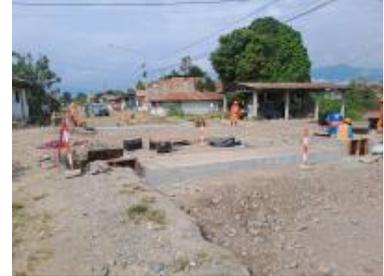
1

se verifica el encofrado de cámaras de ingreso y salida en alcantarilla 12+393 y 12+409  
se verifica el empleo de señalización vial de desvío y señalización en zona de trabajo

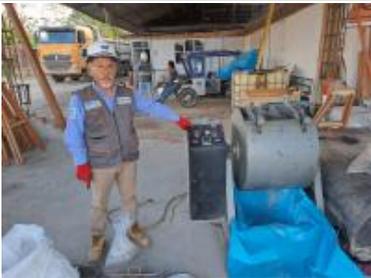
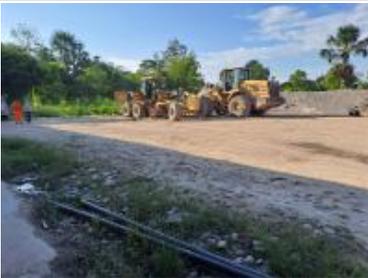
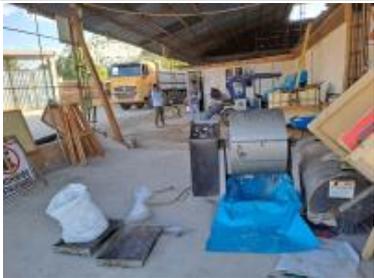
2

patio de maquinas del día 20 09 23 se observa la prueba de ensayo de abrasión el cual se ejecuta por parte de la contratista y el supervisor solo recoge resultados.

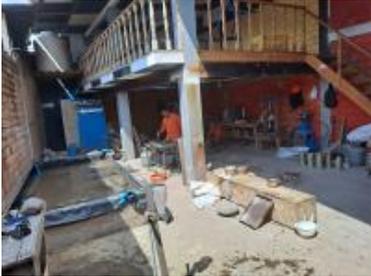
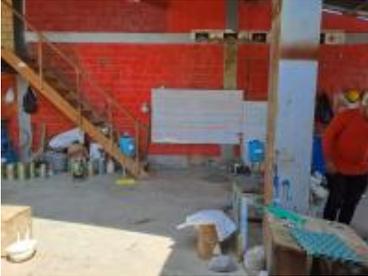
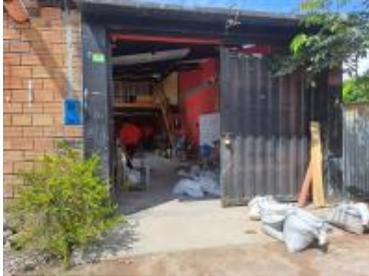
3

se verifica la determinación de diferentes ensayos requeridos en obra así como el registro de progreso de la obra en cuanto a capas de mejoramiento , sub base y base que se desarrollan en todo el proyecto, se observa el equipo de densidad nuclear en su caja de resguardo.

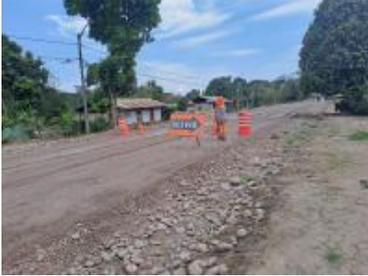
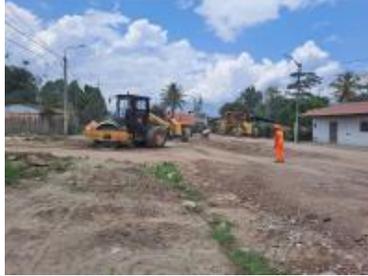
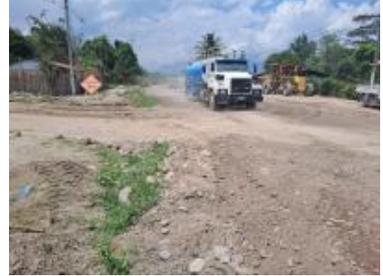
4

se verifica sellado y compactado de km13+500 a 14+000  
se verifica el empleo de señalización preventiva de corte de vía , uso de barriles y tranqueras  
se verifica el regado de agua en la carretera a cargo de dos camiones cisternas

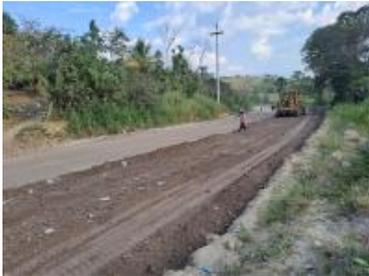
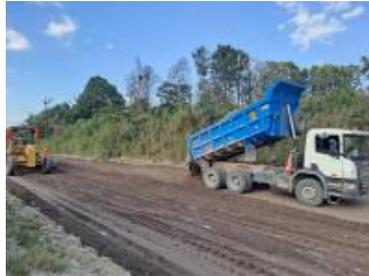
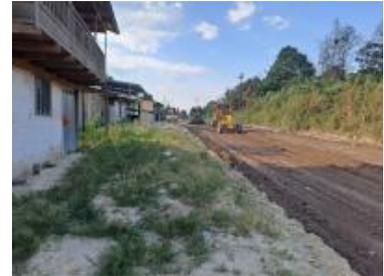
5

se verifica 2 motoniveladora, 2 rodillos 1cisterna y volquetes en km 14+000 a14+300

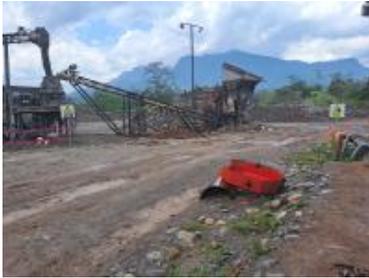
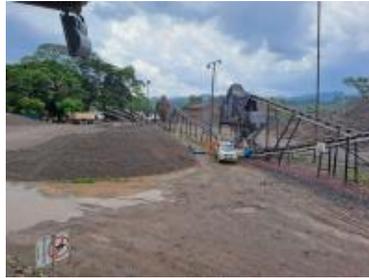
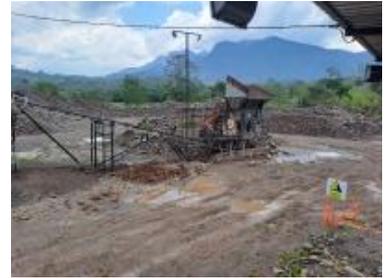
6

se registra actividad en drenaje: alcantarilla en km 12 y 11  
 actividad en movimiento de tierras: conformación de sub rasante en km 13 14 y 18  
 conformación de material excedente: DEM acomodo urgente  
 Planta chancadora: hoy se encuentra paralizada por fallas en soldadura de sus mallas  
 persiste problema de arriendo del terreno de la chancadora  
 se viene ejecutando controles de calidad sin la presencia de especialistas de la supervisión y no se tiene contra muestras a nivel de la contratista.  
 el día de hoy se registra incidente de dos postes caídos por mala maniobra de volquete en km18+200  
 chancadora sin actividad.

se verifica la paralización de la planta chancadora desde el 23 09 2023

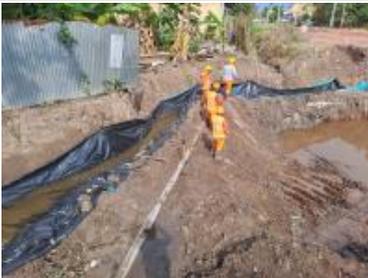
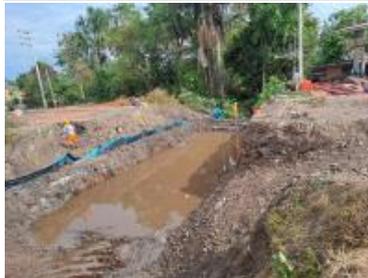
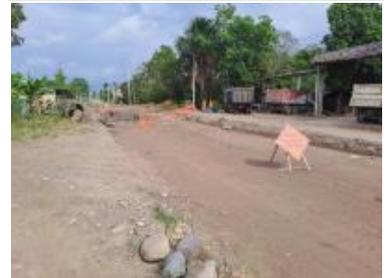
7

se verifica labor de desvió de aguas que pasan por alcantarilla 11+770 así como la preparación del suelo de cimentación  
los restos de la alcantarilla existente permanecen cerca a la zona de su extracción  
se verifica la instalación de carteles y delimitación de la zona de trabajo

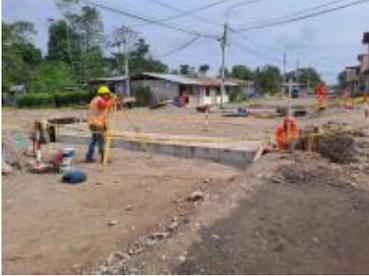
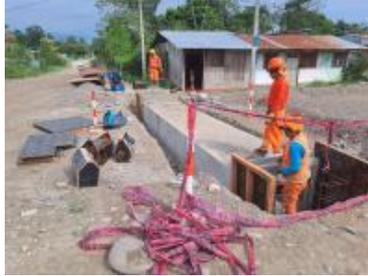
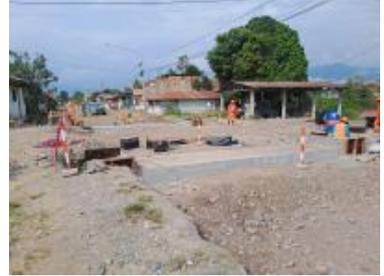
8

se verifica trabajos de colocación de encofrado y el acero en cámaras de entrada y de salida de las alcantarillas 12+393 y 12+409  
se verifica el uso de señales preventivas de seguridad en la zona urbana de trabajo

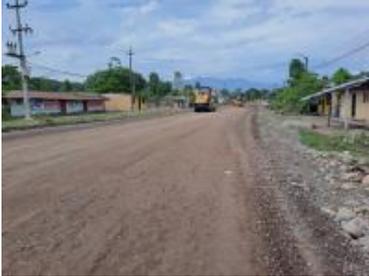
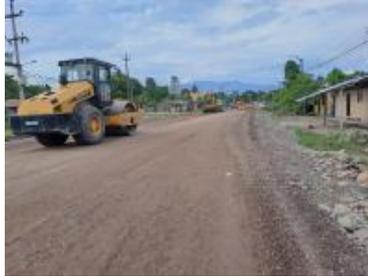
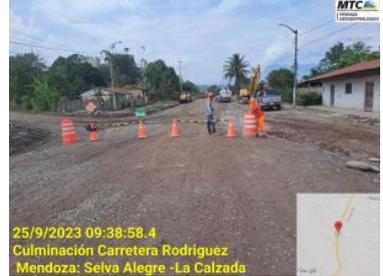
9

se verifica la escarificación y rectificación de plantillas de sub base de 13+650 a 14+700  
la lluvia tiene poca interrupción en las labores del día

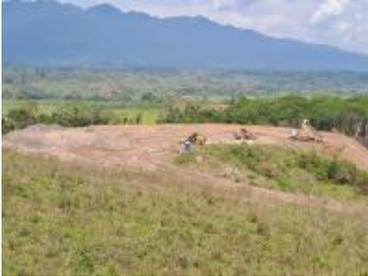
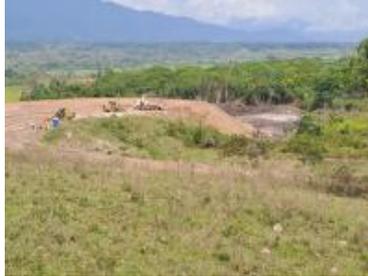
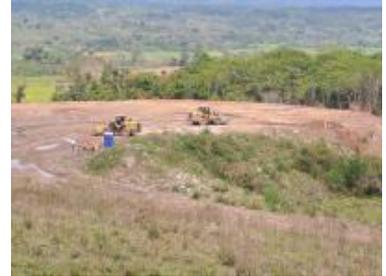
10

traslado de material de sub base de la chancadora al DEM  
se encuentran dos cargadores en labores de acomodo del material y de nivelar los materiales de  
excedentes

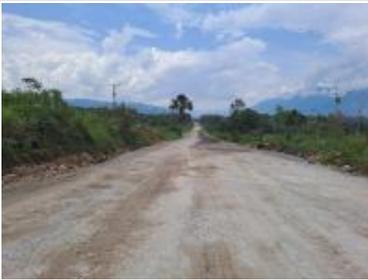
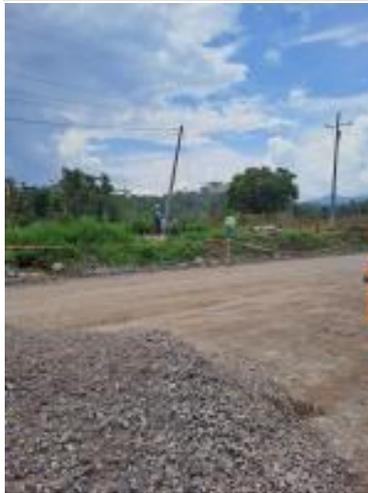
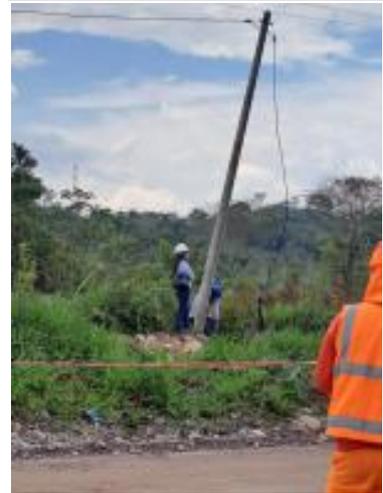
11

movimiento de tierras  
incidente con poste electrico

de 17+960 a 18+200 acumulacion de material de base

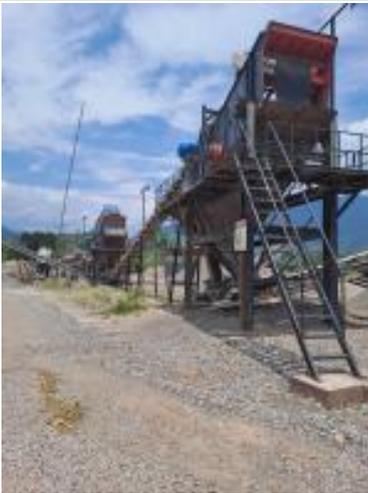
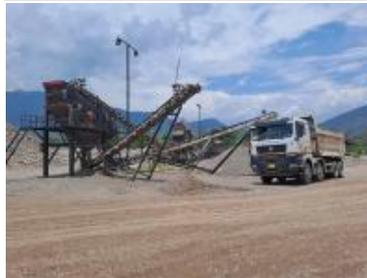
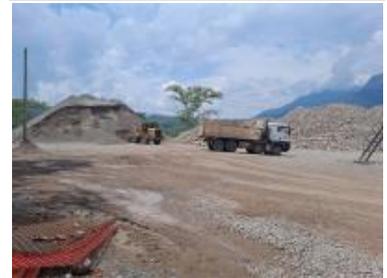
12

se ejecuta el traslado de material de sub base de la chancadora al DME  
 chancadora en trabajos de reparación de sus porta mallas  
 los informes de control de calidad de las supervisión no tienen contra muestra y los equipos que cuenta están incompletos y no se usan.

planta en reparacion  
movimiento de material de sub base

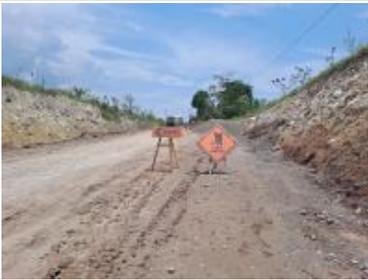
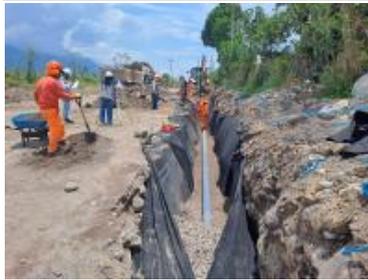
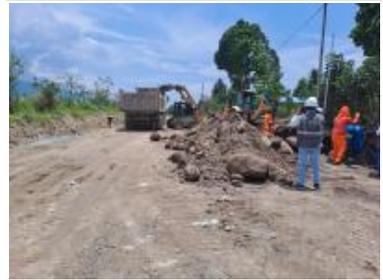
13

se observa eliminación de boloneria excavacion de 19+100 a 19+070 lado izquierdo  
retroexcavadora, minicargador y volquetes

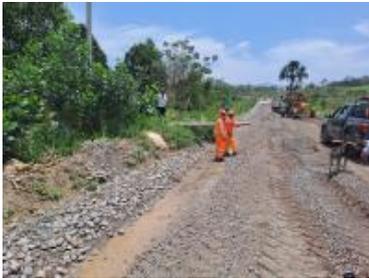
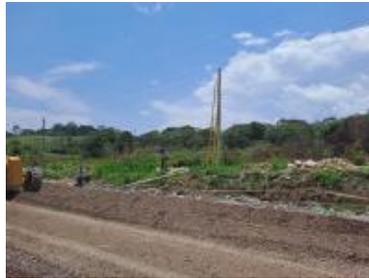
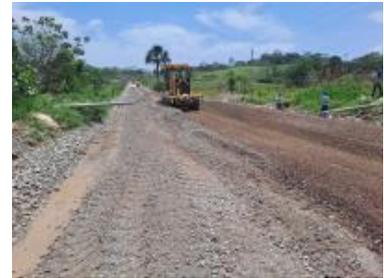
14

se registra la caída de dos postes eléctricos en la maniobra de descarga de material de sub base en progresiva 18+200  
el equipo de electro oriente reemplaza los dos postes de concreto.

se recomienda solicitar limpieza de cunetas a las municipalidades participantes de Soritor y la Habana  
 se solicita ordenar apertura de labores en ovalo por sanear todo impedimento  
 se viene coordinando el retiro de postes de iluminación para el día de mañana con electro oriente.
