BITACORA ELECTRÓNICA DE OBRA

REGISTRO DE LA BITACORA Y FOTO DEL CUADERNO DE OBRA

Confirma Bitacora: Si	Nro Informe: 185	Fecha Informe: 28 - 09 - 2023	Nombre De La Obra: Mejoramiento y Conservación por Niveles de Servicio del Corredor Vial: Huánuco – La Unión – Huallanca – Dv. Antamina y Emp. PE-3N (Tingo Chico) – Nuevas Flores – Llata – Antamina, Tramo I.	Personal Encargado: BORIS WALTER AYLLÓN CARCELÉN		
Foto Bitacora:	Foto Bitacora 2:	Foto Bitacora 3:	Foto Bitacora 4:	Foto Bitacora 5:	Foto Bitacora 6:

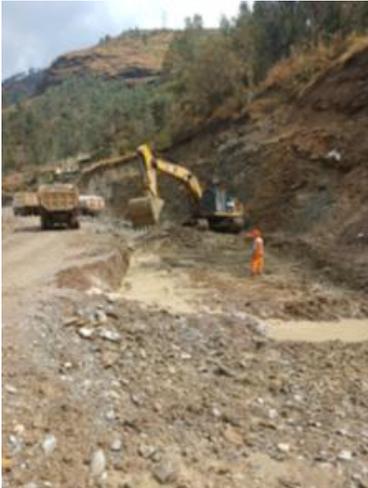
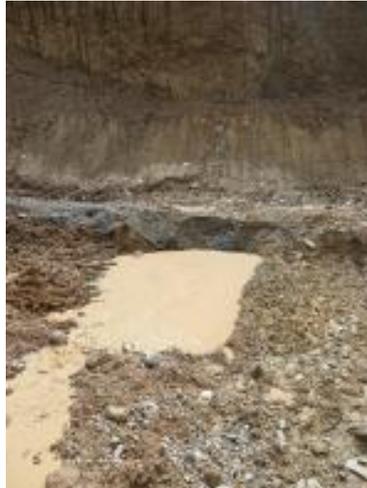
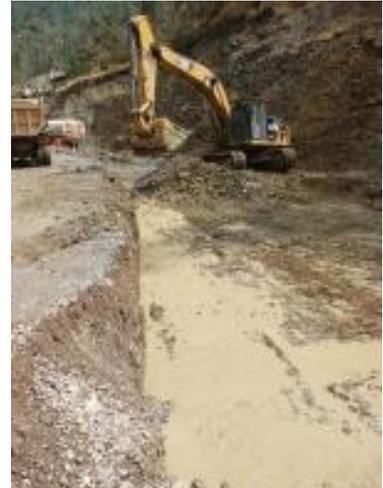
PROGRESIVA 17+620

VISITA DE SEGUIMIENTO Y MONITOREO AL TRAMO 1: ZONA DONDE SE REALIZA MEJORAMIENTOS DE SUELOS CON PRBLEMAS DE HUMEDAD SUBTERRANEA (LUEGO DE LLUVIAS)

En la progresiva 17+620 se ubica una zona donde se esta realizando la excavación para realizar mejoramientos de suelos, pero se observa la presencia de agua en la zona, donde ahora por la ocurrencia de lluvias se ha complicado el sector cortado, es necesario la construcción de espolón que atraviese la vía, para el desalajo de las aguas subterranas. En el sitio se utiliza una excavadora de oruga, que ha iniciado las labores de excavación para la construcción de espolón, trabajan 1 capataz, 1 operador, 2 vigias,

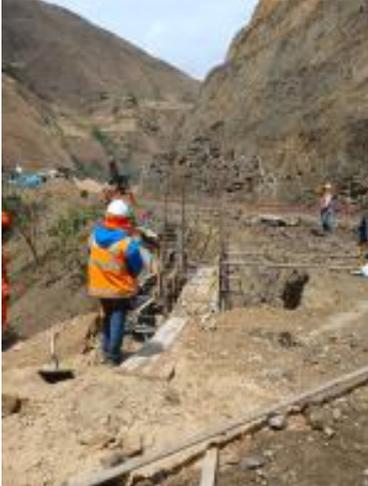
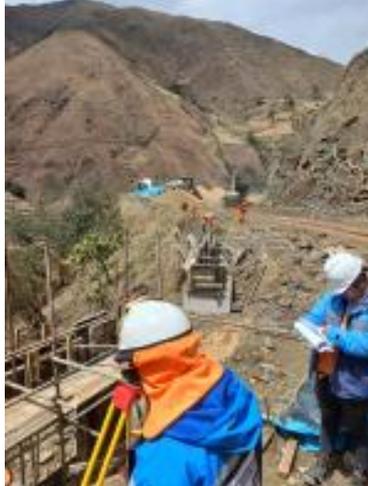
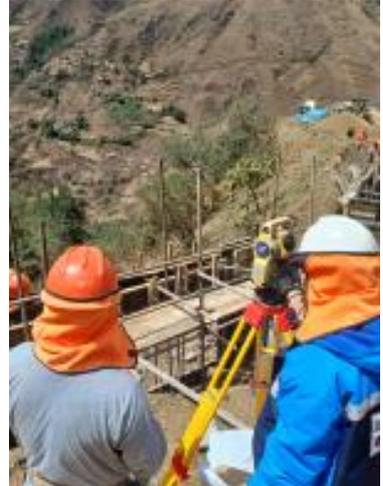
PROGRESIVA KM. 31+775 AL KM. 31+782
CODIGO: 500 DRENAJE
PARTIDA: 503.I ENCOFRADO Y DESENCOFRADO
PARTIDA: 504.A ACERO DE REFUERZO

En la progresiva Km. 31+775 al Km. 31+782 se ha realizado la colocación de acero de refuerzo y el encofrado para la construcción de muros de concreto armado, actualmente la supervisión realiza la verificación de cotas del encofrado para su liberación. En el sitio se utiliza herramientas menores y trabajan 1 capataz y 6 oficiales, por la supervisión se utiliza un nivel topográfico y miras, trabajan 1 topógrafo, un técnico y 3 auxiliares de topografía.

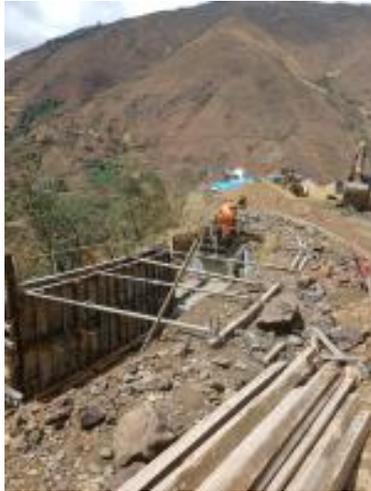
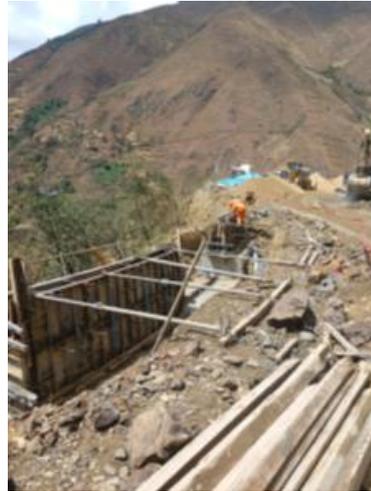
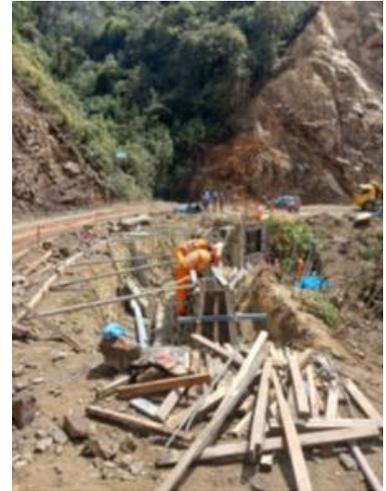
PROGRESIVA KM. 31+804 AL KM. 31+782
CODIGO: 500 DRENAJE
PARTIDA: 503.I ENCOFRADO Y DESENCOFRADO

En la progresiva Km. 31+804 al Km. 31+782 se realiza el encofrado para la construcción de muros de concreto ciclópeo, actualmente la supervisión realiza la verificación de cotas del encofrado para su liberación. En el sitio se utiliza herramientas menores y trabajan 1 capataz y 6 oficiales.

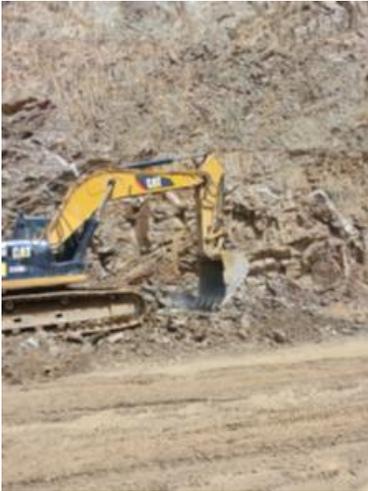
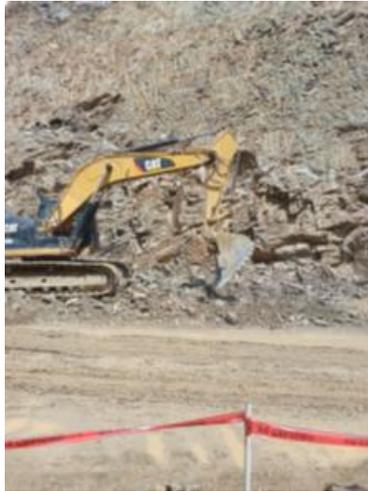
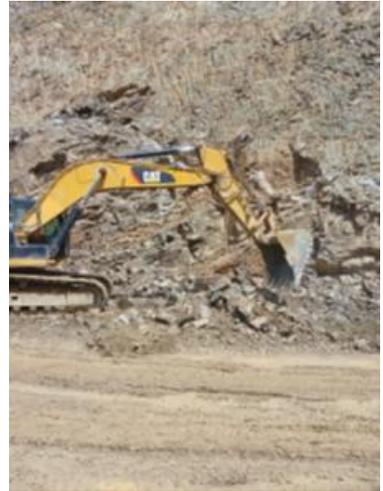
PROGRESIVA KM. 31+820
CODIGO: 200 MOVIMIENTO DE TIERRAS
PARTIDA: 202,B EXCAVACION EN ROCA SUELTA

En la progresiva Km. 31+820 se visualiza la realización de excavación y limpieza en roca suelta, donde se utiliza una excavadora de oruga para la rotura de las rocas sueltas, tambien realiza la limpieza del sitio en la parte del talud superior derecho de la vía, trabajan 1 capataz, 1 operador y 2 vigias,

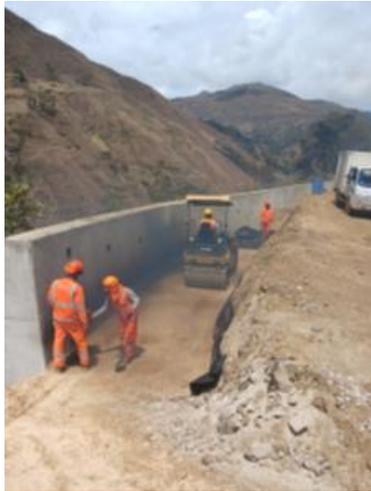
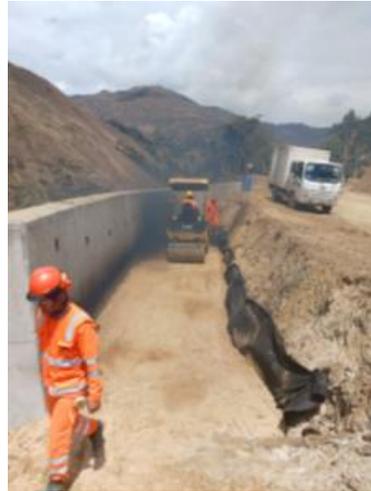
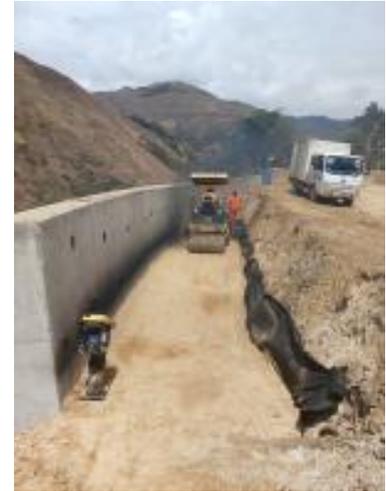
PROGRESIVA KM. 31+880
CODIGO: 500 DRENAJE
PARTIDA: 502,A RELLENO PARA ESTRUCTURAS

En la progresiva Km. 31+880 se visualiza la realización de relleno para estructuras. Se utiliza una mini compactadora de doble rodillo, y un vibro apisonador, trabajan 1 capataz, 1 operador y 3 obreros, Se solicito el arreglo inmediato de la mini compactadora, porque generaba mucho humo y contaminación en el sitio,

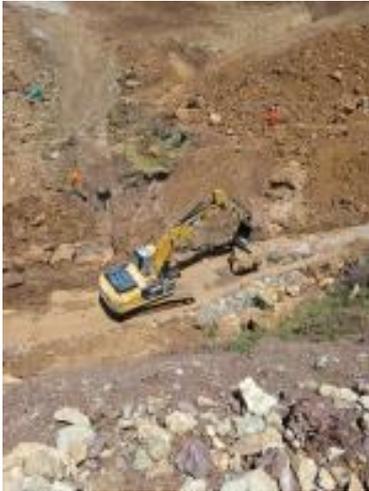
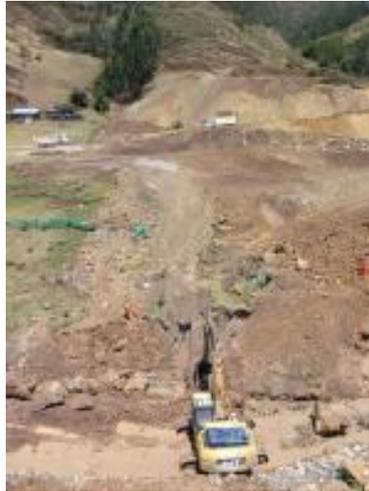
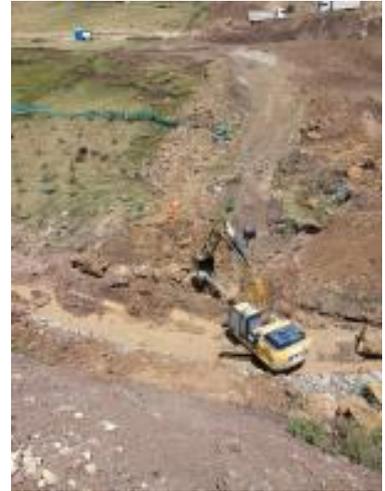
PROGRESIVA KM. 35+850

VISITA DE SEGUIMIENTO Y MONITOREO EN AREAS AUXILIARES: DME KM. 35+850 (ENROCADO EN ZONA DE CAUCE)

En la progresiva Km. 35+850, se realiza visita al DME km. 35+850 donde se aprecia una excavadora de oruga dentro del cauce de la quebrada, realizando el enrocado y limpieza del cauce, trabajan 1 capataz, 1 operador y 2 obreros
