BITACORA ELECTRÓNICA DE OBRA

NUMERO DE INFORME No. 0191-2023
 CONTRATO DE OBRA: No. 127-2018-MTC/ 20
 EMPRESA CONTRATISTA: CHINA RAILWAY 20 BUREAU GROUP CORPORATION
 OBRA: "CONSERVACIÓN POR NIVELES DE SERVICIO Y OPERACIÓN DEL CORREDOR VIAL; HUANUCO- LA UNION- HUALLANCA –DV. ANTAMINA – EMP.PE 3N" (TINGO CHICO) - NUEVAS FLORES - LLATA- ANTAMINA - TRAMO 1 LONGITUD: 52.92 KMS.
 MONTO DEL CONTRATO : S/ 1,241,495,685.46 INCLUYE IGV
 MONTO DEL CONTRATO TRAMO 1 (OI-1) ; S/ 323,942,616.32 Nuevo Monto del Presupuesto OI-1 S/ 395 427 697,64,Inc. I.G.V con precios a junio 2018
 SUPERVISOR: CONSORCIO SUPERVISOR LOUIS BERGER - HOB
 CONTRATO DE CONSULTORIA DE OBRA N° 144 -2018-MTC/20.2
 MONTO DEL CONTRATO DE CONSULTORIA: S/. 123,625,905,13 INCLUYE IGV
 MONTO ASIGNADO AL PRIMER TRAMO (PRIMER EQUIPO) : S/ 27,450,314.74 INCLUYE IGV LA OBRA ACTUALMENTE SE ENCUENTRA EN EJECUCION

- VISITA A LAS OFICINAS DE LA SUPERVISION Y CONTRATISTA PARA BUSQUEDA DEL CUADERNO DE OBRA
 - VISITA DE SEGUIMIENTO Y MONITOREO AL TRAMO 1 (OI-T1) : DESDE KM. 0+000 AL KM. 43+700 (CANTERA DEL TRAMO 2)

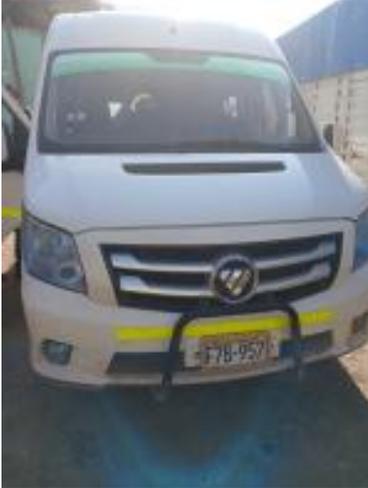
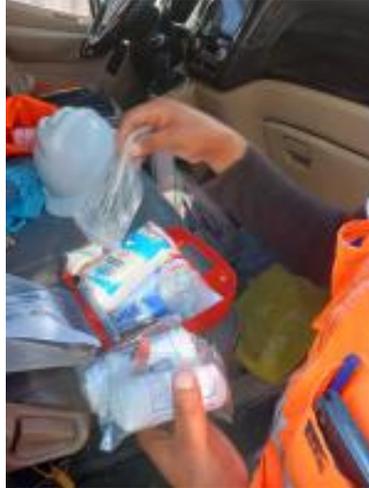
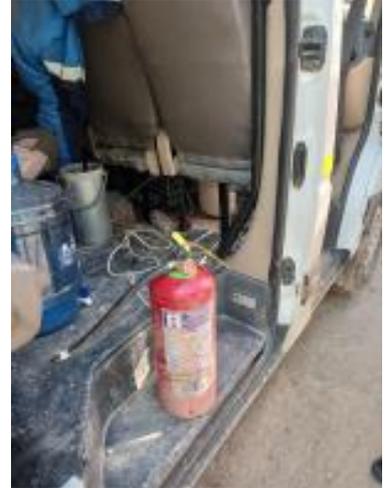
PROGRESIVA KM. 17+800 HUANCAPALLAC
VISITA DE SEGUIMIENTO Y MONITOREO A LOS RECURSOS DE LA SUPERVISIÓN: VERIFICACION DE RECURSOS EN CAMPO: CAMIONETA COMBI F7B-957)

En la progresiva Km. 17+800 en Huancapallac, se realiza visita en campo de verificación de recursos , hoy se verifica la CAMIONETA F7B-957 conducido por el SR, JHON GUERRA donde se precia los conos de seguridad, extintor vencido y cajetín de primeros auxilios (completo) , falta circulina, Se les participo la inmediata subsanación de estas observaciones.

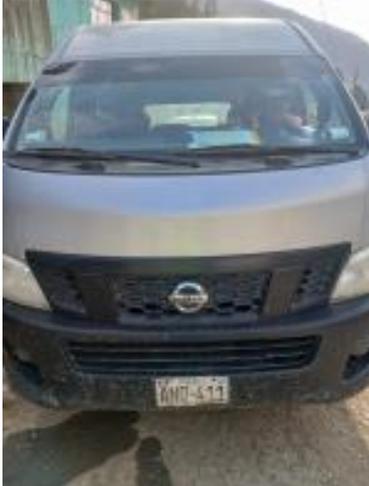
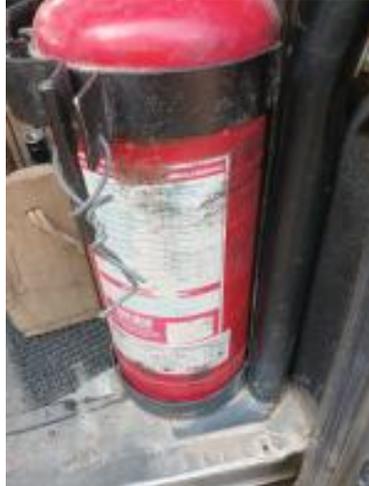
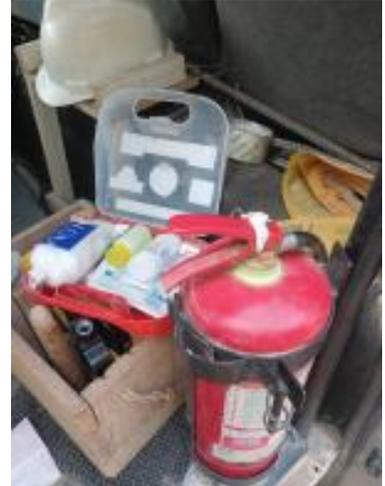
PROGRESIVA KM. 17+800 HUANCAPALLAC
VISITA DE SEGUIMIENTO Y MONITOREO A LOS RECURSOS DE LA SUPERVISIÓN: VERIFICACION DE RECURSOS EN CAMPO: (CAMIONETA VAN ANQ-411)

En la progresiva Km. 17+800 en Huancapallac, se realiza visita en campo de verificación de recursos , hoy se verifica la CAMIONETA ANQ-411 conducido por el SR, MICHAELL CAMARENA donde no se aprecia los conos de seguridad, extintor vencido y cajetín de primeros auxilios (completo) , falta circulina, El vehiculo es del año 2016 con mas de 150.000 km de recorrido, no cumple con las especificaciones técnicas del Contrato Se les participo la inmediata sustitución del vehiculo y subsanación de estas observaciones.

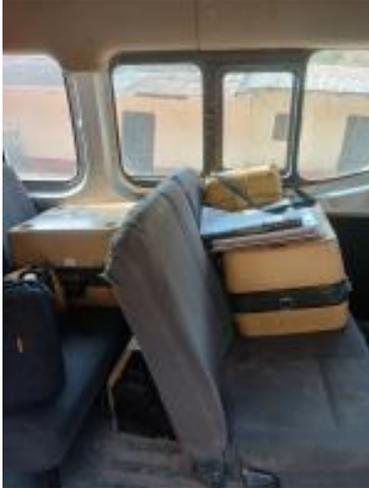
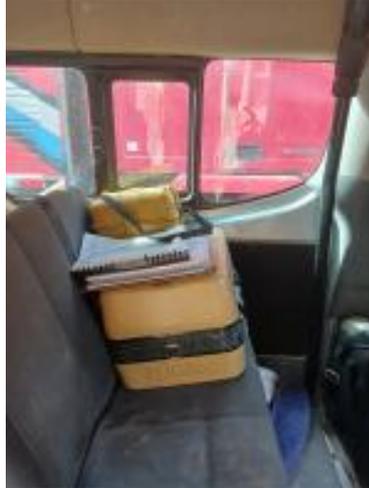
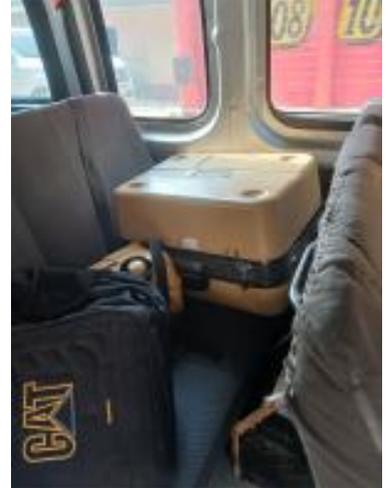
PROGRESIVA KM. 17+800 HUANCAPALLAC
VISITA DE SEGUIMIENTO Y MONITOREO A LOS RECURSOS DE LA SUPERVISIÓN: VERIFICACION
DE RECURSOS EN CAMPO: (EQUIPOS TOPOGRAFICOS)

:
En la progresiva Km. 17+800 en Huancapallac, se realiza visita en campo de verificación de recursos , hoy se verifica 2 EQUIPOS DE ESTACION TOTAL Y 2 NIVELES TOPOGRAFICOS utilizados en campo

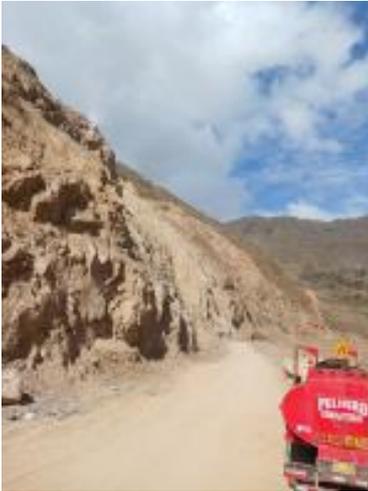
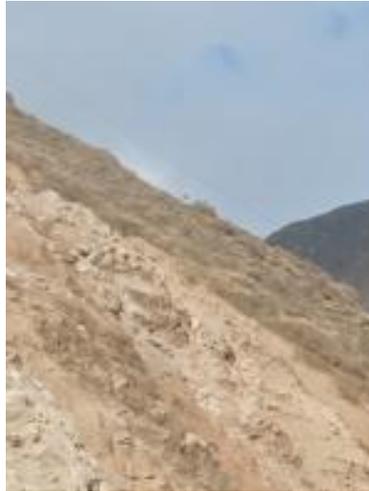
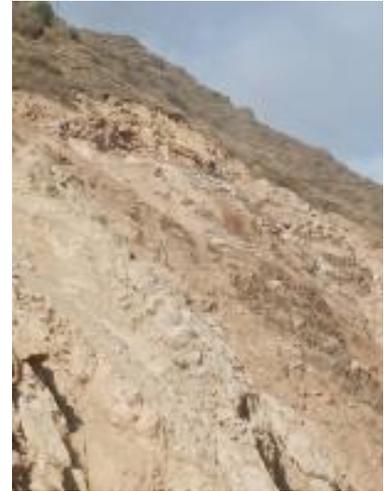
PROGRESIVA KM. 43+700
VISITA DE SEGUIMIENTO Y MONITOREO AL TRAMO 1 : VISITA A CANTERA KM 43 (NO HAY PASO)

En la progresiva KM. 43+700 se realiza visita de seguimiento y monitoreo al tramo 1: donde se visita sitio donde estan explotando material rocoso desde el talud superior, se utiliza 2 excavadoras y se utilizan 3 volquetes en horas de la mañana y 30 volquetes en horas de la noche, se trabaja dos turnos , 2 capataces, 4 obreros , 4 operadores, 4 vigias

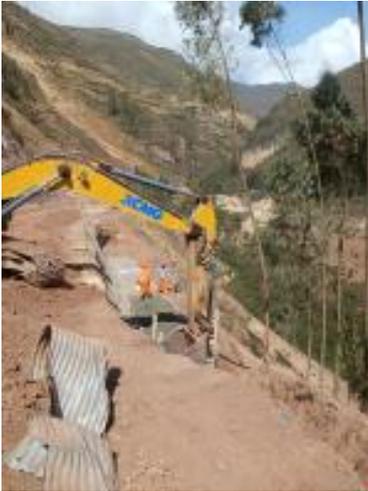
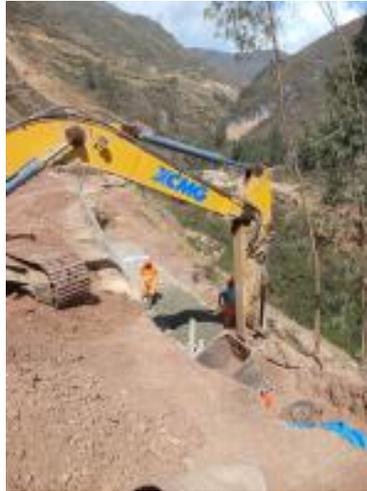
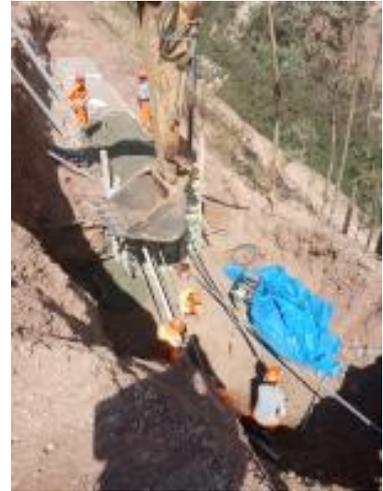
PROGRESIVA KM. 38+450
CODIGO: 500 DRENAJE
PARTIDA: 501.E EXCAVACION NO CLASIFICADA PARA ESTRUCTURAS
PARTIDA: 503.H CONCRETO CLASE H (F'C= 100 KG/CM2)

En la progresiva Km. 38+450 se realiza la excavación y solado para la construcción de muro, Se utiliza una excavadora de oruga y herramientas menores, trabajan 1 capataz, 1 , 1 operador y 4 obreros

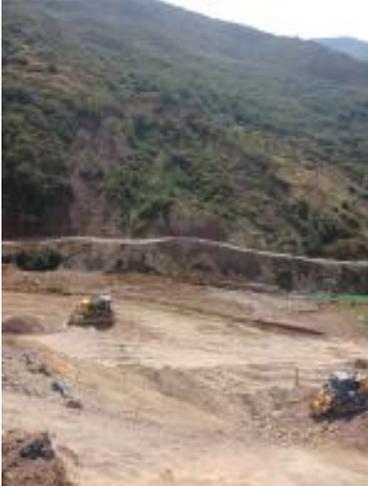
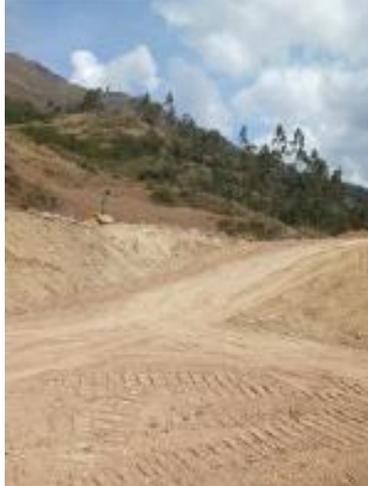
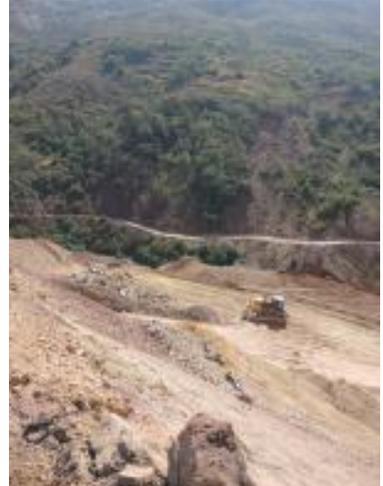
PROGRESIVA KM. 35+850
VISITA DE SEGUIMIENTO Y MONITOREO AL TRAMO 1 (OBRAS INICIALES) : VISITA A DME 35+850
ACTIVIDADES DE CONFORMACION Y ENROCADO(ADICIONAL No, 24)

En la progresiva Km. 35+850 se realiza visita al DME 35+850 del aprobado adicional No. 24 donde se verifica que se continua con las actividades de transporte de material excedente hacia el DME, la conformación del material excedente y la excavación del dentellón donde se realizara el enrocado, (se observa en el sitio el acopiamiento de rocas) utilizando: 1 tractor de oruga, y 2 volquetes trabajan en el sitio 1 capataz, 1 operador, 2chofer, 2 obreros. 2 vigias.

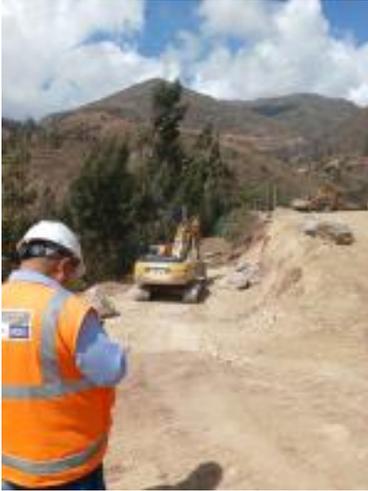
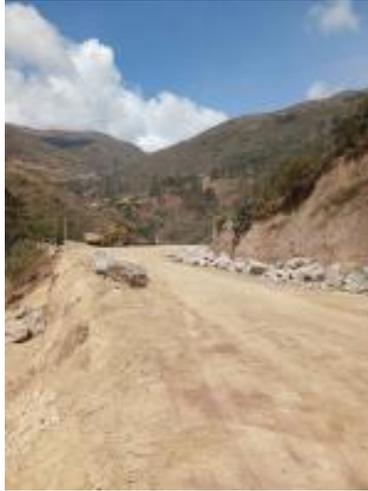
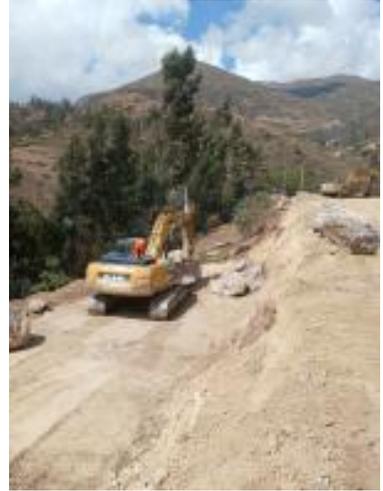
PROGRESIVA KM. 34+900 LI
CODIGO: 200 MOVIMIENTO DE TIERRAS
PARTIDA 212.A BANQUETAS PARA RELLENO

En la progresiva Km. 34+900 en el lado izquierdo de la via, se ha realizado excavación y se realiza el acopio de material rocoso para la construcción de banquetas para relleno, se utiliza una excavadora, un cargador frontal y 2 volquetes, trabajan 1 capataz, 2 operadores, 2 choferes, 2 vigias

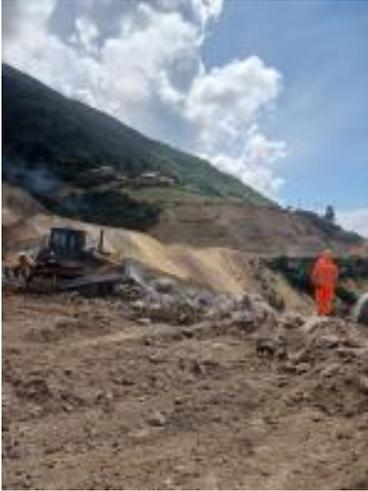
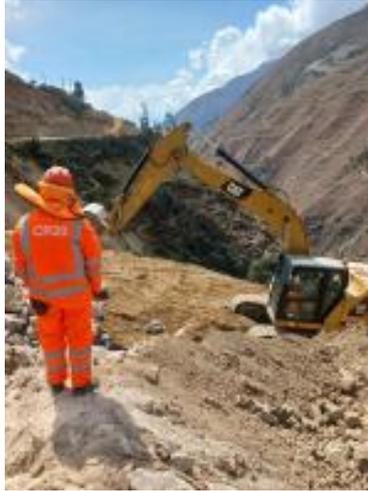
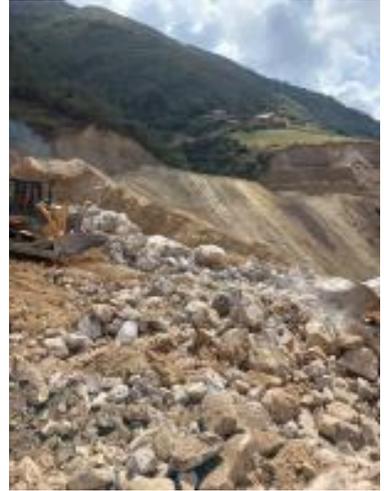
PROGRESIVA KM. 33+440

En la progresiva Km. 33+440 se realiza visita al DME 33+440 donde se verifica que en la zona baja se realiza actividades de excavación del dentellón donde se realiza el enrocado, (se observa en el sitio el acopiamiento de rocas) se utiliza : 1 excavadora de oruga, trabajan en el sitio 1 capataz, 1operador,

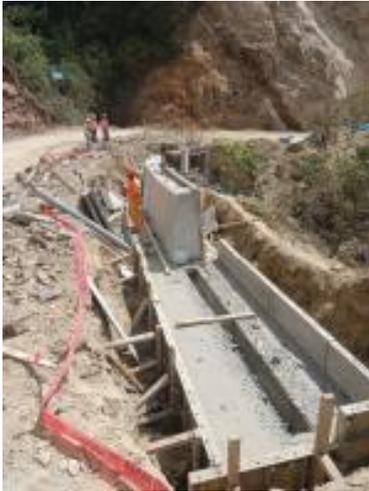
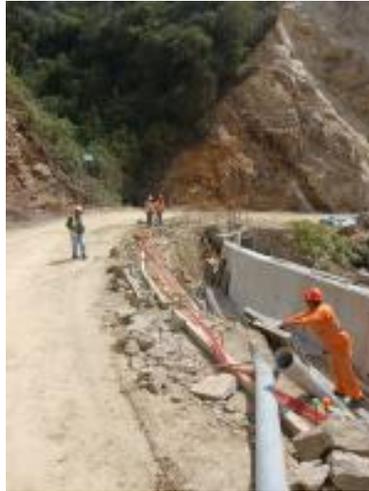
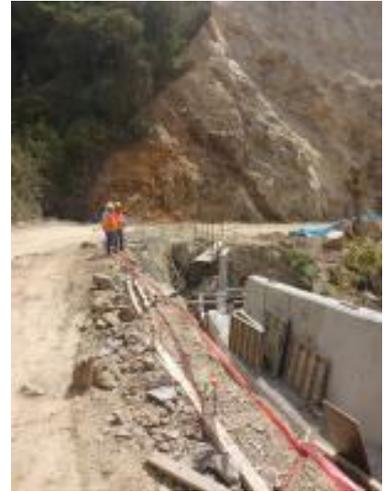
PROGRESIVA KM. 31+770
CODIGO: 500 DRENAJE
PARTIDA: 503.I ENCOFRADO Y DESENCOFRADO

En la progresiva Km. 31+770 se continua con el desencofrado de elevación de muro donde pasara una alcantarilla marco trabajan 1 capataz, y 4 obreros
