BITACORA ELECTRÓNICA DE OBRA

NUMERO DE INFORME No. 0192-2023
 CONTRATO DE OBRA: No. 127-2018-MTC/ 20
 EMPRESA CONTRATISTA: CHINA RAILWAY 20 BUREAU GROUP CORPORATION
 OBRA: "CONSERVACIÓN POR NIVELES DE SERVICIO Y OPERACIÓN DEL CORREDOR VIAL; HUANUCO- LA UNION- HUALLANCA –DV. ANTAMINA – EMP.PE 3N" (TINGO CHICO) - NUEVAS FLORES - LLATA- ANTAMINA - TRAMO 1 LONGITUD: 52.92 KMS.
 MONTO DEL CONTRATO : S/ 1,241,495,685.46 INCLUYE IGV
 MONTO DEL CONTRATO TRAMO 1 (OI-1) ; S/ 323,942,616.32 Nuevo Monto del Presupuesto OI-1 S/ 395 427 697,64,Inc. I.G.V con precios a junio 2018
 SUPERVISOR: CONSORCIO SUPERVISOR LOUIS BERGER - HOB
 CONTRATO DE CONSULTORIA DE OBRA N° 144 -2018-MTC/20.2
 MONTO DEL CONTRATO DE CONSULTORIA: S/. 123,625,905,13 INCLUYE IGV
 MONTO ASIGNADO AL PRIMER TRAMO (PRIMER EQUIPO) : S/ 27,450,314.74 INCLUYE IGV LA OBRA ACTUALMENTE SE ENCUENTRA EN EJECUCION

- VISITA A LAS OFICINAS DE LA SUPERVISION Y CONTRATISTA PARA BUSQUEDA DEL CUADERNO DE OBRA
 - VISITA DE SEGUIMIENTO Y MONITOREO AL TRAMO 1 (OI-T1) : DESDE KM. 0+000 AL KM. 43+700 (CANTERA DEL TRAMO 2)

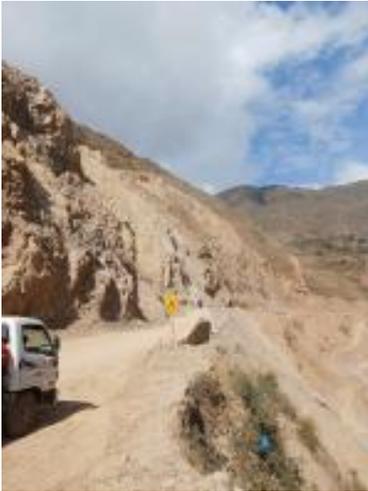
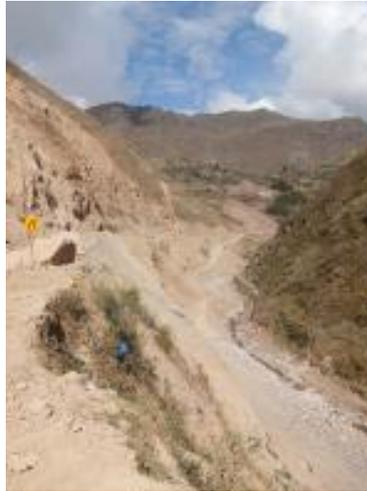
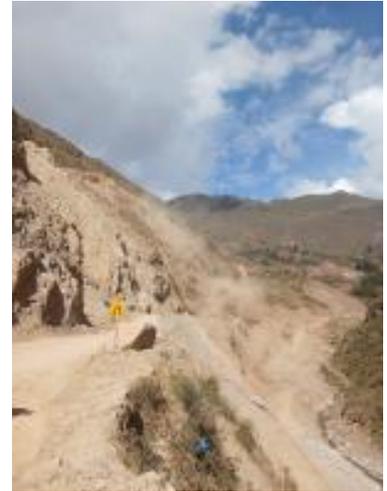
PROGRESIVA KM. 43+700
VISITA DE SEGUIMIENTO Y MONITOREO AL TRAMO 1 : VISITA A CANTERA KM 43 (NO HAY PASO)

En la progresiva KM. 43+700 se realiza visita de seguimiento y monitoreo al tramo 1: donde se visita sitio donde estan explotando material rocoso desde el talud superior, se utiliza 2 excavadoras y se utilizan 3 volquetes en horas de la mañana y 30 volquetes en horas de la noche, se trabaja dos turnos , 2 capataces, 4 obreros , 4 operadores, 4 vigias

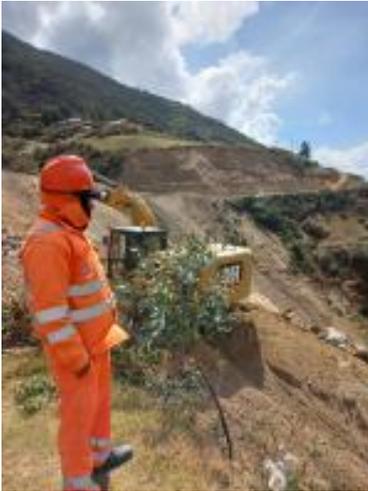
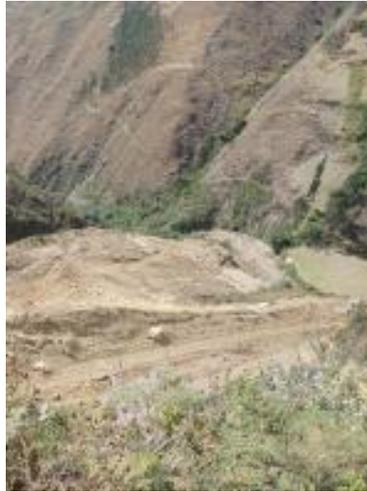
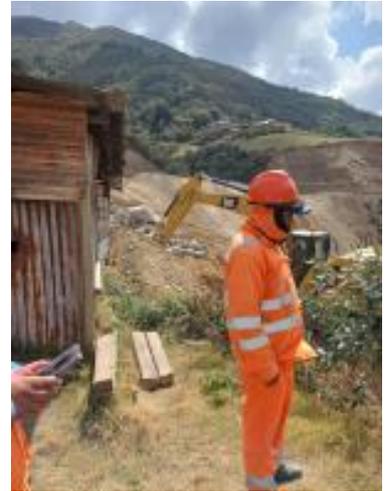
PROGRESIVA KM. 33+440

En la progresiva Km. 33+440 se realiza visita al DME 33+440 donde se continua en la zona baja, la realización de actividades de enrocado, (se observa en el sitio el acopiamiento de rocas) se utiliza : 1 excavadora de oruga y 1 tractor trabajan en el sitio 1 capataz, 2operadores, 2 obreros.

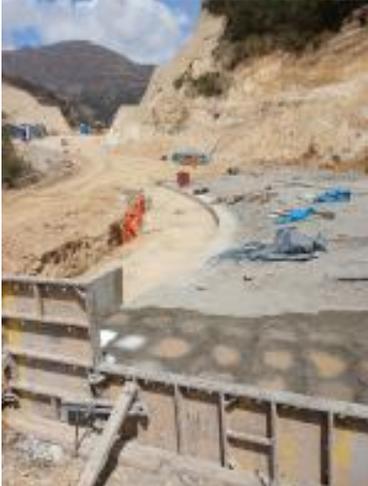
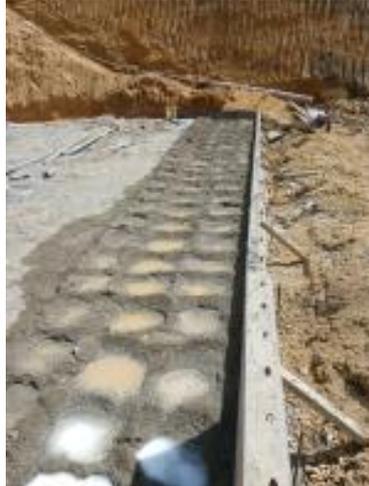
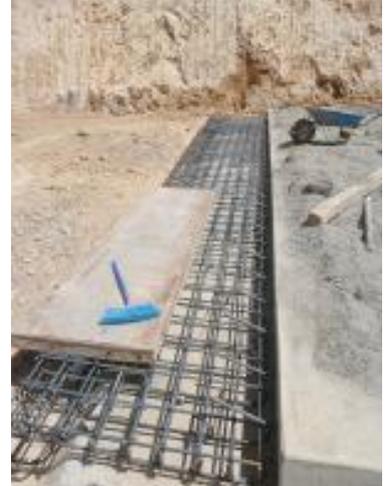
PROGRESIVA KM. 32+050
CODIGO: 500 DRENAJE }
PARTIDA 501.E EXCAVACION NO CLASIFICADO PARA ESTRUCTURAS
PARTIDA: 503.I ENCOFRADO Y DEENCOFRADO
PARTIDA 504 A ACERO DE REFUERZO

En la progresiva Km. 32+050 se realiza la excavacion para construcción de enboquillado y la colocacion de acero para la construcción de losa de aproximación del badén construido Se utiliza herramientas menores y trabajan 1 capataz, y 6 obreros

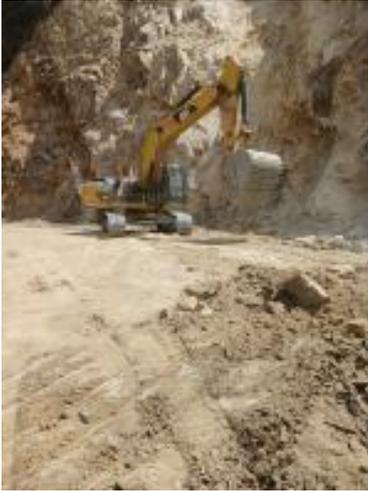
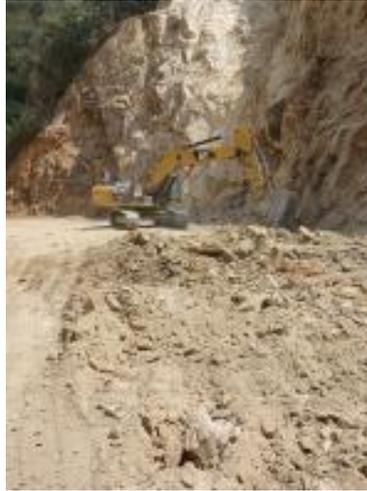
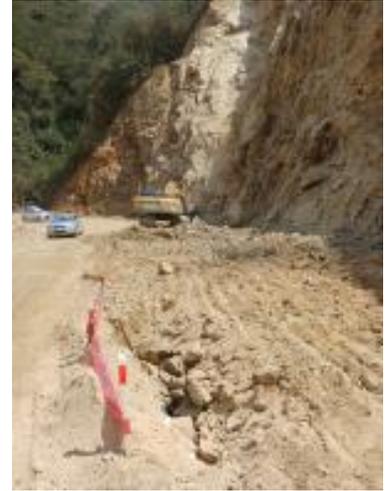
PROGRESIVA KM. 31+700 AL KM. 31+780
CODIGO: 200 MOVIMIENTOS DE TIERRA
PARTIDA: 210.A PERFILADO Y COMPACTADO DE SUBRASANTE EN ZONAS DE CORTE

En la progresiva 31+700 AL km. 31+780 se esta realizando el perfilado y compactado de subrasante en zonas de corte, se utiliza una excavadora de oruga, una compactadora de rodillo, 3 volquetes, trabajan 1 capataz, 2 operadores, 3 choferes, 2 obreros y 2 vigías

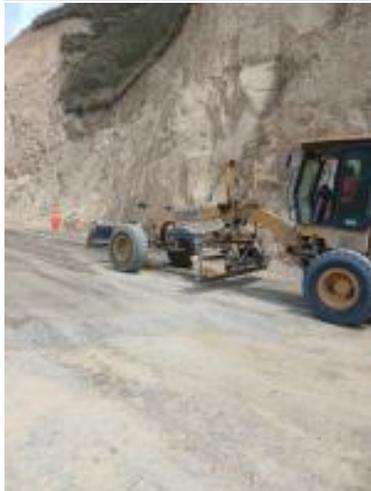
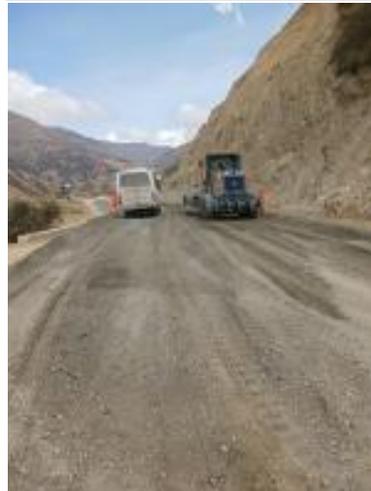
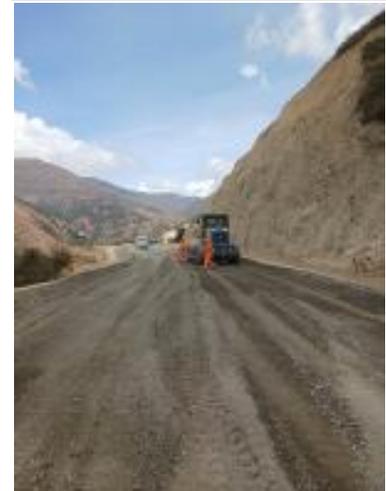
PROGRESIVA KM. 31+680 a KM. 31+500
CODIGO: 400 PAVIMENTOS
CODIGO: 400 A CAPAS ANTICONTAMINANTES SUBBASES Y BASES
PARTIDA 403.A BASE GRANULAR

En la progresiva Km. 31+680 al KM. 31+500 se realiza la construcción de base granular, se utiliza una motoniveladora , 1 compactadora de rodillo , trabajan 1 capataz, 2 operadores, 2 obreros, 2 vigías.

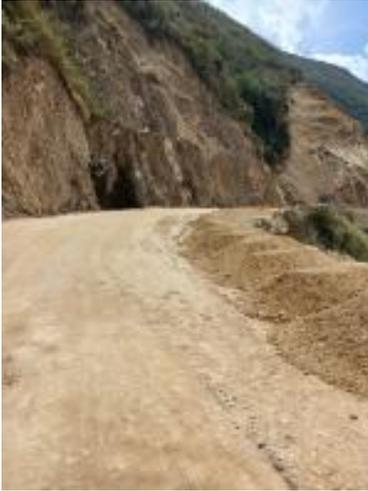
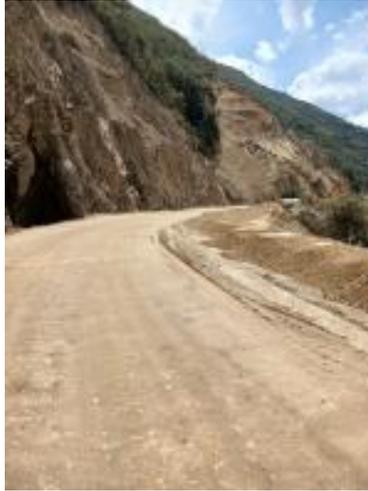
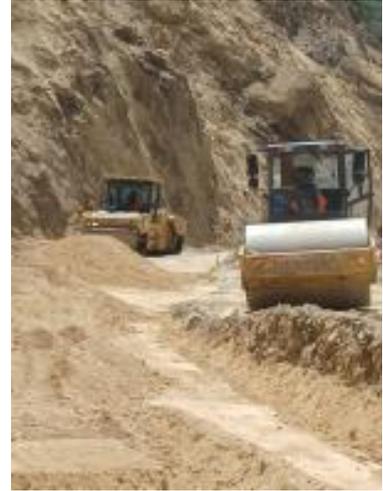
PROGRESIVA KM. 31+335 AL KM. 31+510
CODIGO: MOVIMIENTO DE TIERRAS
PARTIDA:205.A TERRAPLENES

En las progresivas Km. 31+335 se realiza la conformación del terraplén , se utiliza una motoniveladora, una compactadora de rodillo y un camión cisterna , trabajan 1 capataz, 2 operadores, 1 chofer, 2 obreros, 2 vigías li

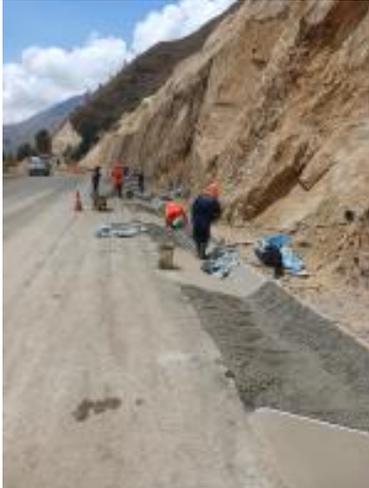
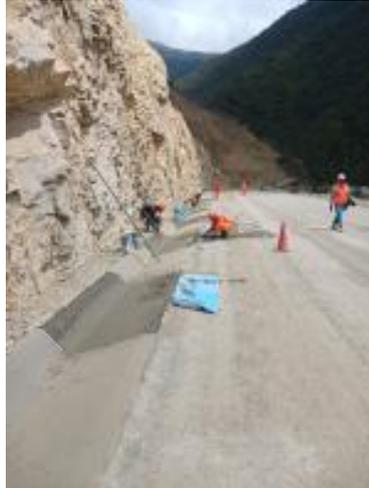
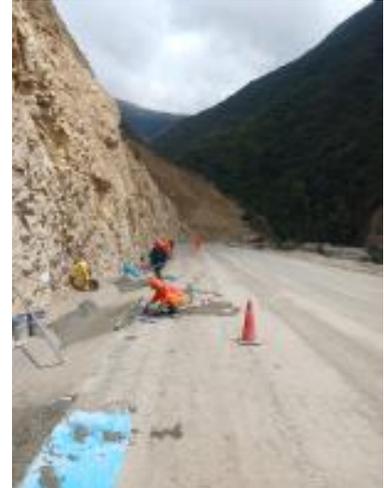
PROGRESIVAS KM. 28+170 a KM. 28+420 LD
CODIGO . 500 DRENAJE
PARTIDA 510. A1 CUNETAS REVESTIDAS DE CONCRETO TIPO C-1

En la progresiva km 28+170 al Km. 28+420 se continua con el vaciado para la construcción de cunetas de concreto tipo c.1 (triangulares) donde se utiliza 3 camion mixer y herramientas menores, trabajan 1 capataz, 3 operador de mixer, 20 obreros, estan presentes dos técnicos controladores de la Supervisión

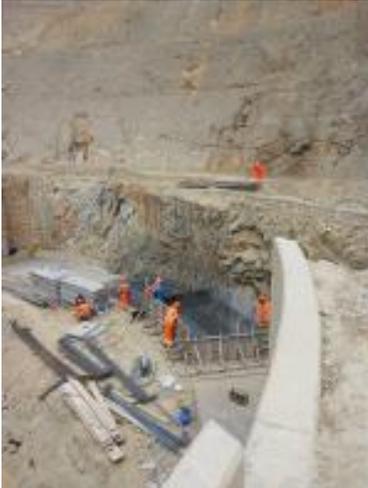
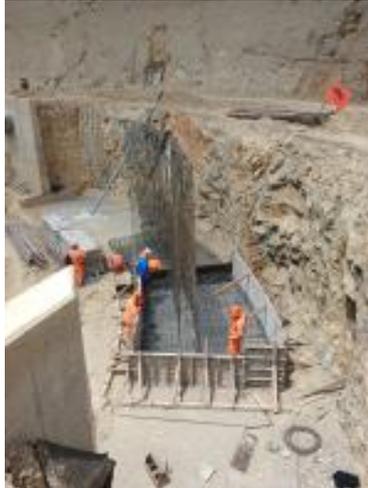
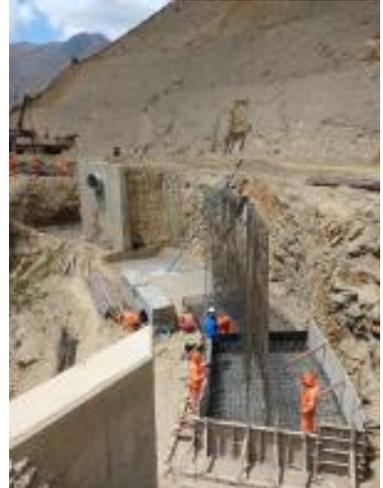
Actividades:PROGRESIVAS KM. 26+334
CODIGO . 500 DRENAJE {
PARTIDA 503.I ENCOFRADO Y DESENCOFRADO
PARTIDA 504.A ACERO DE REFUERZO**CDescripcion** _____ :

En la progresiva km 26+334 se realiza el encofrado de zapata y se ha realizado la colocación de acero de refuerzo para la construcción muros de concreto armado, se utiliza herramientas menores, trabajan 1 capataz, 8 obreros, estan presentes dos técnicos controladores de la Supervisión

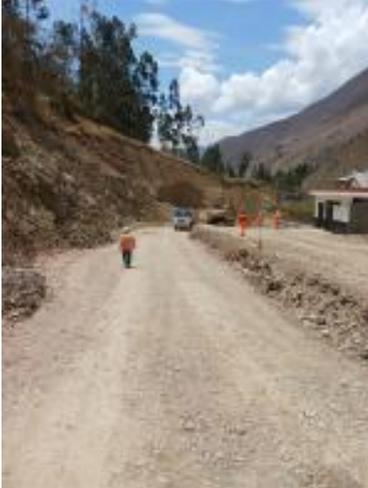
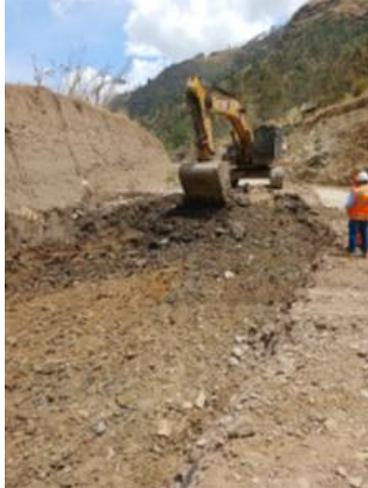
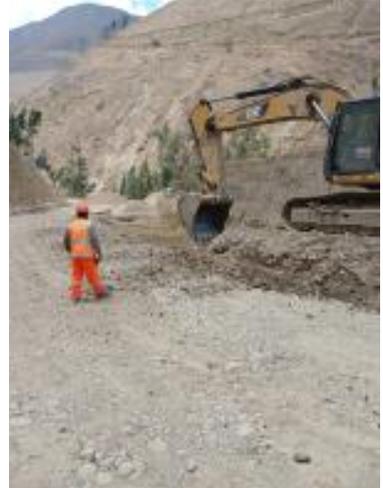
PROGRESIVA KM. 17+620 a km. 17+700
CODIGO: MOVIMIENTO DE TIERRAS
PARTIDA: MEJORAMIENTO DE SUELOS

En las progresivas Km. 17+620 al 17+700 se ha realizado la construcción de un dentellón por el exceso de agua subterránea para iniciar los mejoramiento de suelos, se utiliza una excavadora de oruga., una motoniveladora, una compactadora de rodillo y un camión cisterna , trabajan 1 capataz, 3 operadores, 1 chofer, 2 obreros, 2 vigias li
