BITACORA ELECTRÓNICA DE OBRA

NUMERO DE INFORME No. 0195-2023
 CONTRATO DE OBRA: No. 127-2018-MTC/ 20
 EMPRESA CONTRATISTA: CHINA RAILWAY 20 BUREAU GROUP CORPORATION
 OBRA: "CONSERVACIÓN POR NIVELES DE SERVICIO Y OPERACIÓN DEL CORREDOR VIAL; HUANUCO- LA UNION- HUALLANCA –DV. ANTAMINA – EMP.PE 3N" (TINGO CHICO) - NUEVAS FLORES - LLATA- ANTAMINA - TRAMO 1 LONGITUD: 52.92 KMS.
 MONTO DEL CONTRATO : S/ 1,241,495,685.46 INCLUYE IGV
 MONTO DEL CONTRATO TRAMO 1 (OI-1) ; S/ 323,942,616.32 Nuevo Monto del Presupuesto OI-1 S/ 395 427 697,64,Inc. I.G.V con precios a junio 2018
 SUPERVISOR: CONSORCIO SUPERVISOR LOUIS BERGER - HOB
 CONTRATO DE CONSULTORIA DE OBRA N° 144 -2018-MTC/20.2
 MONTO DEL CONTRATO DE CONSULTORIA: S/. 123,625,905,13 INCLUYE IGV
 MONTO ASIGNADO AL PRIMER TRAMO (PRIMER EQUIPO) : S/ 27,450,314.74 INCLUYE IGV LA OBRA ACTUALMENTE SE ENCUENTRA EN EJECUCION

- VISITA A LAS OFICINAS DE LA SUPERVISION Y CONTRATISTA PARA BUSQUEDA DEL CUADERNO DE OBRA
 - VISITA DE CONSTATAACION DE ACTIVIDADES REALIZADAS O NO DEL ADICIONAL No. 29 VISITA HASTA LA PROGRESIVA KM. 49+490 (ACCESO A JACAS CHICO)

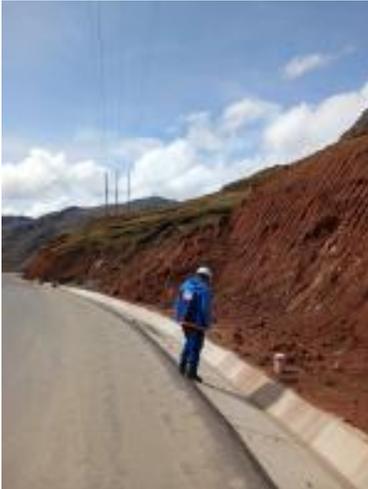
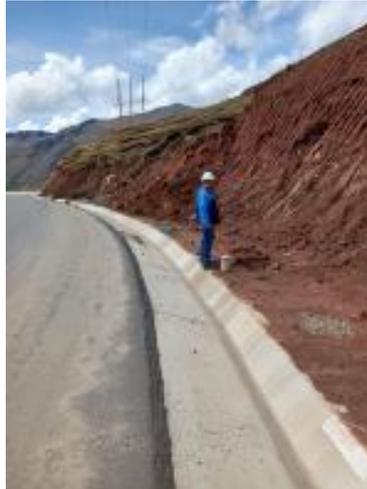
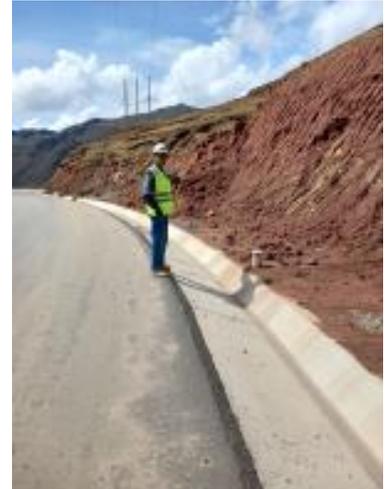
PROGRESIVA KM. 49+490

VISITA DE VERIFICACION DE ACTIVIDADES EJECUTADAS O NO, DE VARIACION DE METRADOS No. 29 - TRAMO 1: ADECUACION DE TRAZO POR REPOSICION DEL ACCESO A JACAS CHICO

En las progresivas Km. 49+490 Se realiza visita de verificación en forma regresiva, donde se visita el sector propuesto en la Variación No. 29 -TRAMO 1 (REPOSICION DEL ACCESO A JACAS CHICO) acompañado por el Técnico Germán Benavides por la Supervisión para verificar las actividades ejecutadas en el sitio donde se propone la realización de la reposición del acceso hacia el Poblado de Jacas Chico donde tiene contemplado las partidas de Obras preliminares, movimiento de tierras, pavimentos como base granular y pavimento flexible, obras de drenaje, obras complementarias , transporte y programa de medidas preventivas, mitigadoras y correctivas para la OI tramo 1 de acuerdo al presupuesto del adicional No. 29 propuesto, Se aprecia en el lugar que no se ha iniciado la ejecución de NINGUNA ACTIVIDAD CONTEMPLADA EN EL PRESUPUESTO ADICIONAL PROPUESTO.

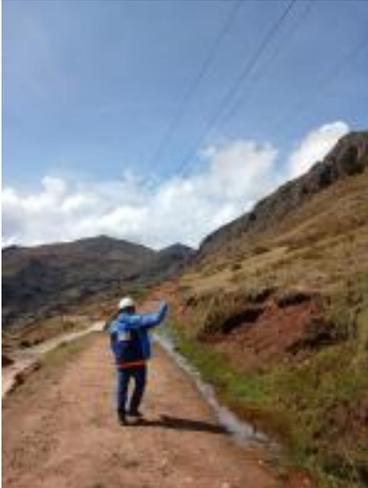
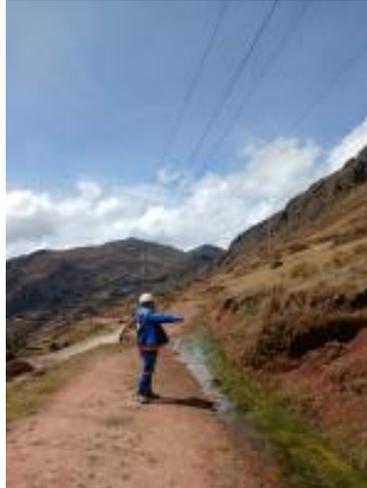
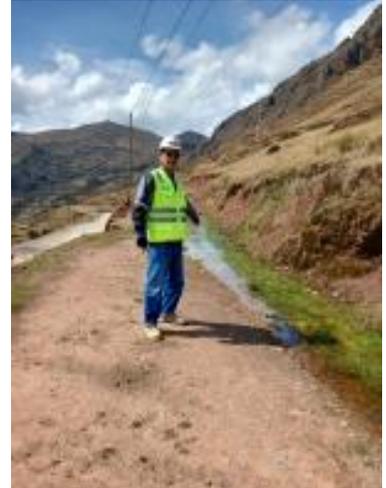
PROGRESIVA KM. 49+360

VISITA DE VERIFICACION DE ACTIVIDADES EJECUTADAS O NO, DE VARIACION DE METRADOS No. 29 - TRAMO 1: ADECUACION DE TRAZO POR REPOSICION DEL ACCESO A JACAS CHICO (ZONA DONDE ERA EL ACCESO)

En la progresiva Km. 49+360 Se realiza visita de verificación en forma regresiva, donde se visita el sector propuesto en la Variación No. 29 -TRAMO 1 (REPOSICION DEL ACCESO A JACAS CHICO) acompañado por el Técnico Germán Benavides por la Supervisión para verificar las actividades ejecutadas en el sitio donde se propone la realización de la reposición del acceso hacia el Poblado de Jacas Chico donde tiene contemplado las partidas de Obras preliminares, movimiento de tierras, pavimentos como base granular y pavimento flexible, obras de drenaje, obras complementarias , transporte y programa de medidas preventivas, mitigadoras y correctivas para la OI tramo 1 de acuerdo al presupuesto del adicional No. 29 propuesto. Se aprecia en el lugar del acceso existente el cual la nueva propuesta de acceso se realizara en una cota superior para evitar la red electrica , se verifica que no se ha iniciado la ejecución de NINGUNA ACTIVIDAD CONTEMPLADA EN EL PRESUPUESTO ADICIONAL PROPUESTO.

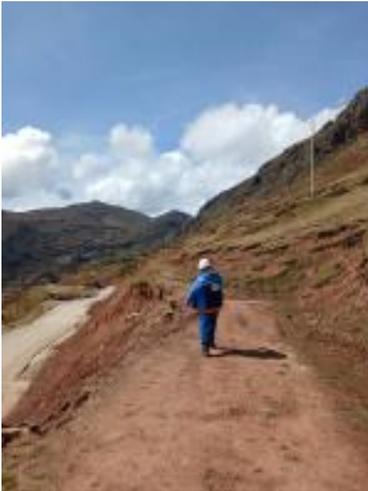
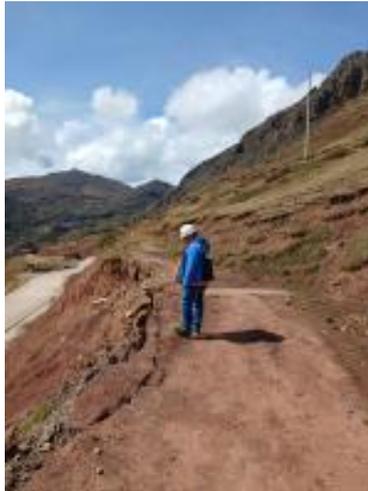
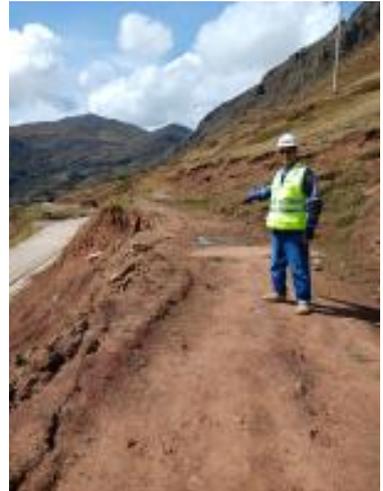
PROGRESIVA KM. 49+200

VISITA DE VERIFICACION DE ACTIVIDADES EJECUTADAS O NO, DE VARIACION DE METRADOS No. 29 - TRAMO 1: ADECUACION DE TRAZO POR REPOSICION DEL ACCESO A JACAS CHICO (ZONA DONDE ERA EL ACCESO)

En la progresiva Km. 49+200 Se realiza visita de verificación en forma regresiva, donde se visita el sector propuesto en la Variación No. 29 -TRAMO 1 (ADECUACION DE TRAZO POR REPOSICION DEL ACCESO A JACAS CHICO) acompañado por el Técnico Germán Benavides por la Supervisión para verificar las actividades ejecutadas en el sitio donde se propone la realización de la reposición del acceso hacia el Poblado de Jacas Chico donde tiene contemplado las partidas de Obras preliminares, movimiento de tierras, pavimentos como base granular y pavimento flexible, obras de drenaje, obras complementarias , transporte y programa de medidas preventivas, mitigadoras y correctivas para la OI tramo 1 de acuerdo al presupuesto del adicional No. 29 propuesto, Se aprecia en el lugar del acceso existente el cual la nueva propuesta de acceso, su eje pasara mas arriba para evitar la red electrica y zona de derrumbes, se verifica que no se ha iniciado la ejecución de NINGUNA ACTIVIDAD CONTEMPLADA EN EL PRESUPUESTO ADICIONAL PROPUESTO.

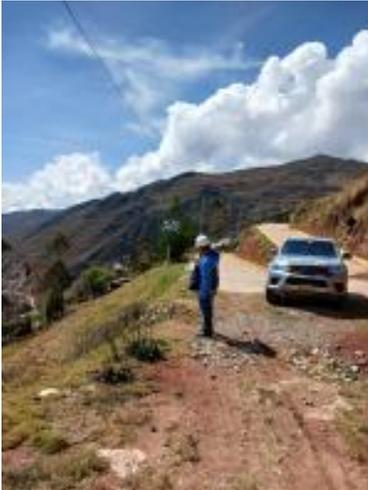
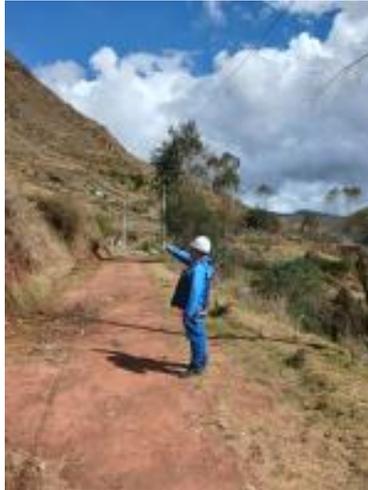
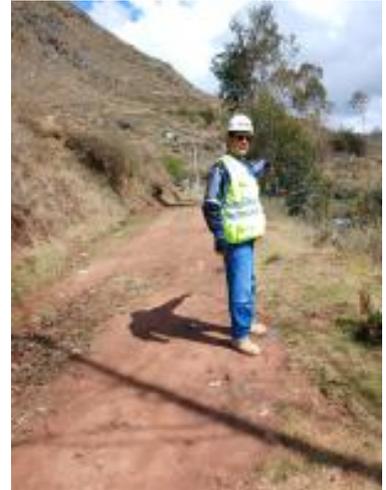
ENTRADA A JACAS CHICO
VISITA DE VERIFICACION DE ACTIVIDADES EJECUTADAS O NO, DE VARIACION DE METRADOS No. 29 - TRAMO 1: REPOSICION DEL ACCESO A JACAS CHICO (ZONA DE ENTRADA A JACAS CHICO)

En la entrada a Jacas Chico, Se realiza visita de verificación en forma regresiva, donde se visita el sector propuesto en la Variación No. 29 -TRAMO 1 (REPOSICION DEL ACCESO A JACAS CHICO) acompañado por el Técnico Germán Benavides por la Supervisión para verificar las actividades ejecutadas en el sitio donde se propone la realización de la reposición del acceso hacia el Poblado de Jacas Chico donde tiene contemplado las partidas de Obras preliminares, movimiento de tierras, pavimentos como base granular y pavimento flexible, obras de drenaje, obras complementarias , transporte y programa de medidas preventivas, mitigadoras y correctivas para la OI tramo 1 de acuerdo al presupuesto del adicional No. 29 propuesto, Se aprecia en el lugar de llegada a Jacas chico, se verifica que no se ha iniciado la ejecución de NINGUNA ACTIVIDAD CONTEMPLADA EN EL PRESUPUESTO ADICIONAL PROPUESTO.

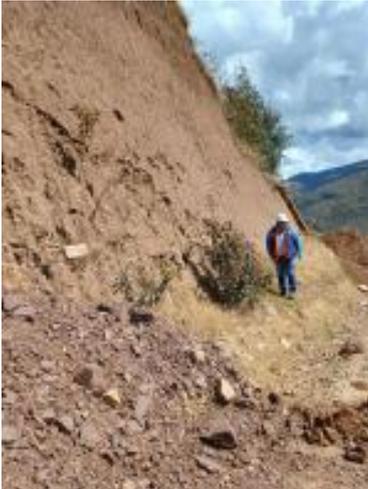
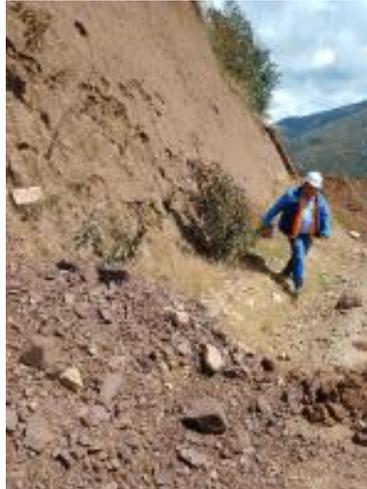
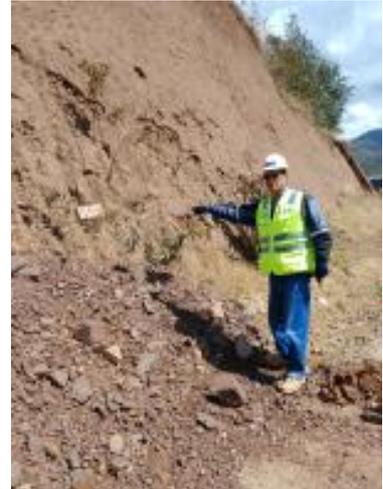
PROGRESIVA KM. 38+840 VISITA DE VERIFICACION DE ACTIVIDADES EJECUTADAS O NO, DE VARIACION DE METRADOS No. 29 - TRAMO 1: VARIACION POR SOCAVACION Y EROSION

En la progresiva Km. 38+840 Se realiza visita de verificación en forma regresiva, donde se visita el sector propuesto en la Variación No. 29 -TRAMO 1 (ZONA DE SOCAVACION Y EROSION) acompañado por el Técnico Germán Benavides por la Supervisión para verificar las actividades ejecutadas en el sitio donde se solicita variación por socavación y erosión de la vía, donde tiene contemplado las partidas de Obras preliminares, movimiento de tierras, pavimentos como base granular y pavimento flexible, obras de drenaje, obras complementarias , transporte y programa de medidas preventivas, mitigadoras y correctivas para la OI tramo 1 de acuerdo al presupuesto del adicional No. 29 propuesto, Se verifica que no se ha iniciado la ejecución de NINGUNA ACTIVIDAD CONTEMPLADA EN EL PRESUPUESTO ADICIONAL PROPUESTO.

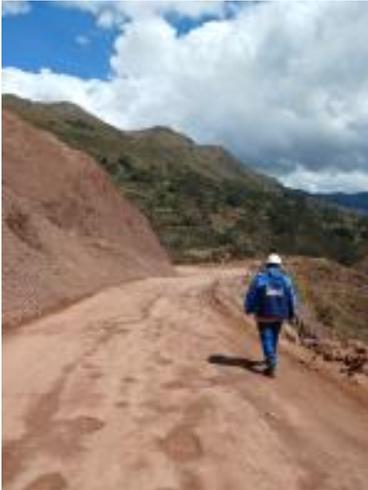
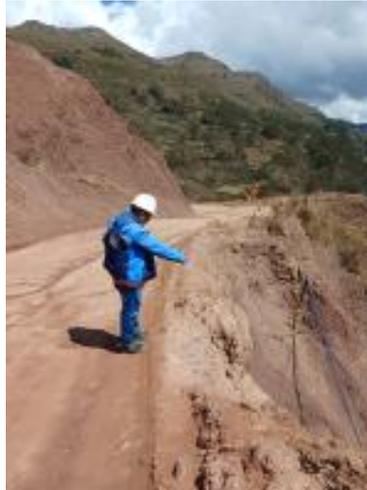
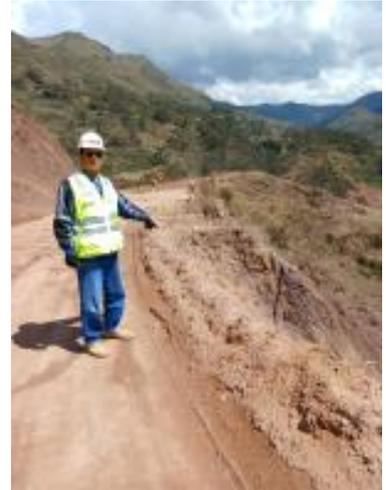
PROGRESIVA KM. 38+740

VISITA DE VERIFICACION DE ACTIVIDADES EJECUTADAS O NO, DE VARIACION DE METRADOS No. 29 - TRAMO 1: VARIACION POR SOCAVACION Y EROSION

En la progresiva Km. 38+740 Se realiza visita de verificación en forma regresiva, donde se visita el sector propuesto en la Variación No. 29 -TRAMO 1 (ZONA DE SOCAVACION Y EROSION) acompañado por el Técnico Germán Benavides por la Supervisión para verificar las actividades ejecutadas en el sitio donde se solicita variación por socavación y erosión de la vía, donde tiene contemplado las partidas de Obras preliminares, movimiento de tierras, pavimentos como base granular y pavimento flexible, obras de drenaje, obras complementarias , transporte y programa de medidas preventivas, mitigadoras y correctivas para la OI tramo 1 de acuerdo al presupuesto del adicional No. 29 propuesto, Se verifica in situ a zona con socavación y erosión, que no se ha iniciado la ejecución de NINGUNA ACTIVIDAD CONTEMPLADA EN EL PRESUPUESTO ADICIONAL PROPUESTO.

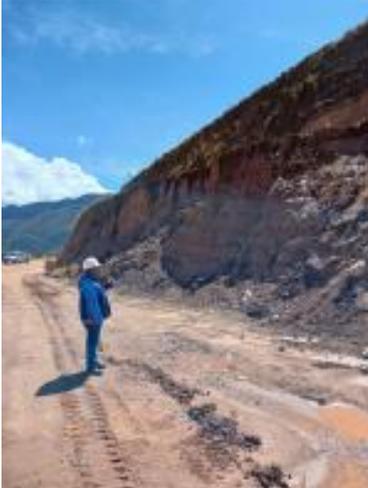
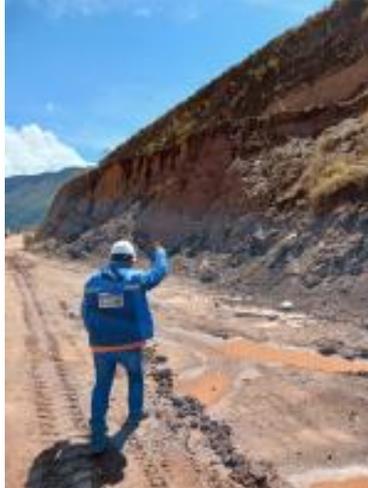
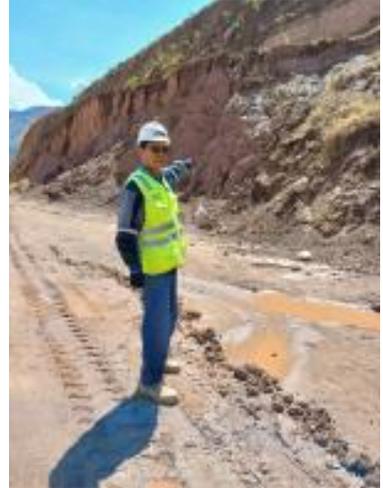
PROGRESIVA KM. 38+610

VISITA DE VERIFICACION DE ACTIVIDADES EJECUTADAS O NO, DE VARIACION DE METRADOS No. 29 - TRAMO 1: VARIACION POR SOCAVACION Y EROSION (INICIO)

En la progresiva Km. 38+6100 Se realiza visita de verificación en forma regresiva, donde se visita el sector propuesto en la Variación No. 29 -TRAMO 1 (ZONA DE SOCAVACION Y EROSION) acompañado por el Técnico Germán Benavides por la Supervisión para verificar las actividades ejecutadas en el sitio donde se solicita variación por socavación y erosión de la vía, donde tiene contemplado las partidas de Obras preliminares, movimiento de tierras, pavimentos como base granular y pavimento flexible, obras de drenaje, obras complementarias , transporte y programa de medidas preventivas, mitigadoras y correctivas para la OI tramo 1 de acuerdo al presupuesto del adicional No. 29 propuesto, Se verifica in situ la zona inicial donde se aprecia que no se ha iniciado la ejecución de NINGUNA ACTIVIDAD CONTEMPLADA EN EL PRESUPUESTO ADICIONAL PROPUESTO.

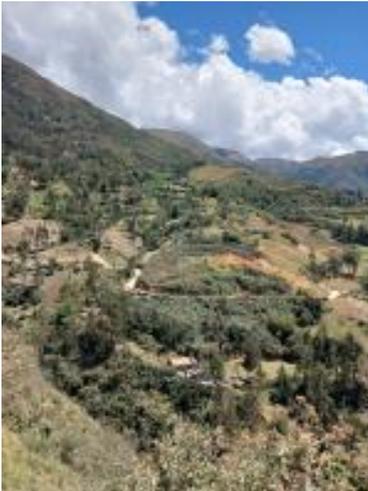
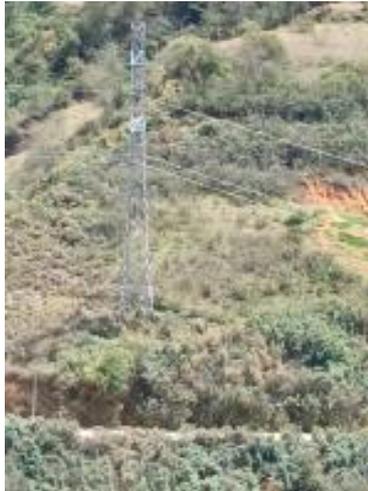
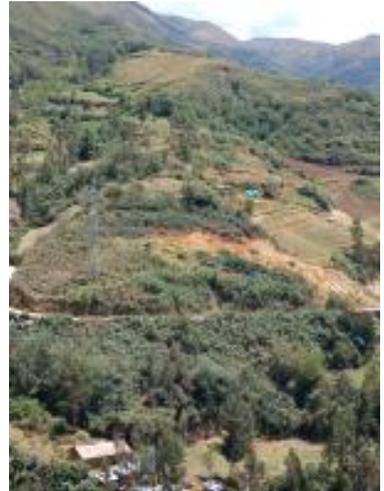
PROGRESIVA KM. 27+600 AL KM. 27+250 (VISTA PANORAMICA)
VISITA DE VERIFICACION DE ACTIVIDADES EJECUTADAS O NO, DE VARIACION DE METRADOS No. 29 - TRAMO 1: ADECUACION DE TRAZO POR AFECTACION DE TORRE DE ALTA TENSION

En las progresivas Km. 27+600 al Km. 27+250 Se realiza visita de verificación en forma regresiva, donde se visita el sector propuesto en la Variación No. 29 -TRAMO 1 (ADECUACION DETRAZO POR AFECTACION DE TORRE DE ALTA TENSION) acompañado por el Técnico Germán Benavides por la Supervisión para verificar las actividades ejecutadas en el sitio donde se solicita variación por la presencia de torre de alta tensión en el trazo de la vía, donde tiene contemplado las partidas de Obras preliminares, movimiento de tierras, pavimentos como base granular y pavimento flexible, obras de drenaje, obras complementarias , transporte y programa de medidas preventivas, mitigadoras y correctivas para la OI tramo 1 de acuerdo al presupuesto del adicional No. 29 propuesto, Se verifica in situ la zona inicial donde se aprecia que no se ha iniciado la ejecución de NINGUNA ACTIVIDAD CONTEMPLADA EN EL PRESUPUESTO ADICIONAL PROPUESTO.

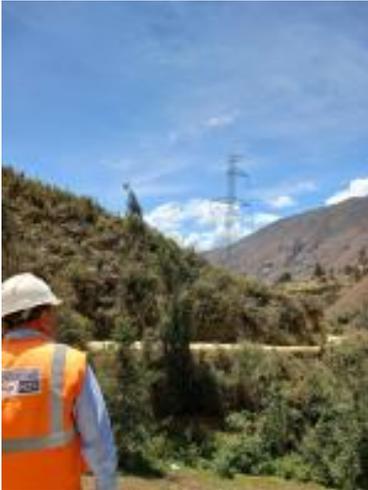
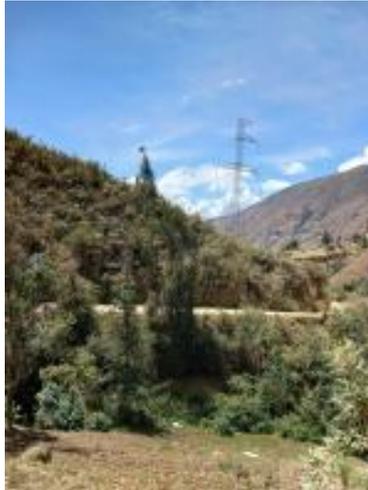
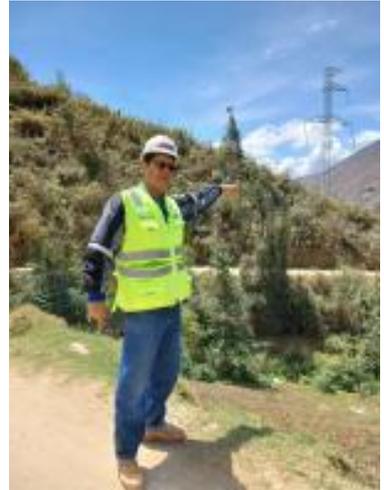
PROGRESIVA KM. 27+600
VISITA DE VERIFICACION DE ACTIVIDADES EJECUTADAS O NO, DE VARIACION DE METRADOS No. 29 - TRAMO 1: ADECUACION DE TRAZO POR AFECTACION DE TORRE DE ALTA TENSION (FINAL)

En las progresivas Km. 27+600 Se realiza visita de verificación en forma regresiva, donde se visita el sector propuesto en la Variación No. 29 -TRAMO 1 (ADECUACION DETRAZO POR AFECTACION DE TORRE DE ALTA TENSION) acompañado por el Técnico Germán Benavides por la Supervisión para verificar las actividades ejecutadas en el sitio donde se solicita variación por la presencia de torre de alta tensión en el trazo de la vía, donde tiene contemplado las partidas de Obras preliminares, movimiento de tierras, pavimentos como base granular y pavimento flexible, obras de drenaje, obras complementarias , transporte y programa de medidas preventivas, mitigadoras y correctivas para la OI tramo 1 de acuerdo al presupuesto del adicional No. 29 propuesto, Se verifica in situ la zona final donde se aprecia que no se ha iniciado la ejecución de NINGUNA ACTIVIDAD CONTEMPLADA EN EL PRESUPUESTO ADICIONAL PROPUESTO.

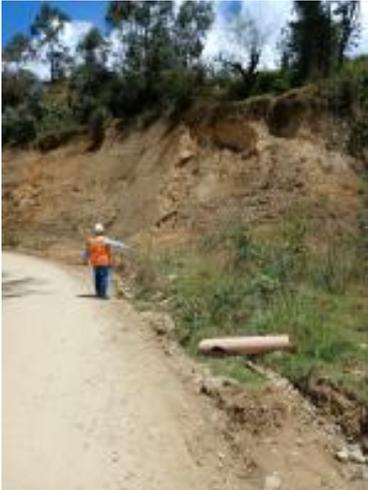
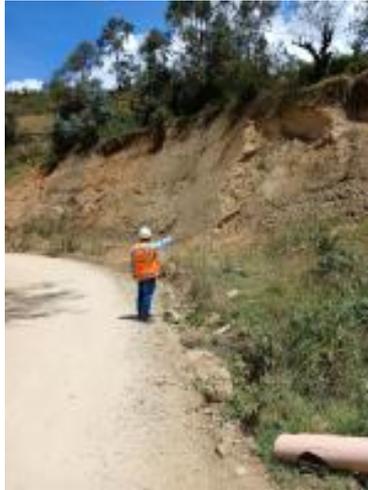
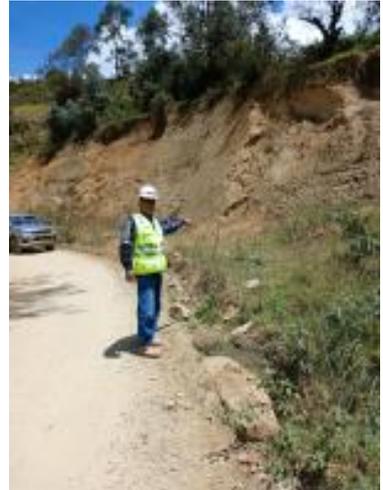
PROGRESIVA KM. 27+260
VISITA DE VERIFICACION DE ACTIVIDADES EJECUTADAS O NO, DE VARIACION DE METRADOS No. 29 - TRAMO 1: ADECUACION DE TRAZO POR AFECTACION DE TORRE DE ALTA TENSION (INICIAL)

En las progresivas Km. 27+260 Se realiza visita de verificación en forma regresiva, donde se visita el sector propuesto en la Variación No. 29 -TRAMO 1 (ADECUACION DETRAZO POR AFECTACION DE TORRE DE ALTA TENSION) acompañado por el Técnico Germán Benavides por la Supervisión para verificar las actividades ejecutadas en el sitio donde se solicita variación por la presencia de torre de alta tensión en el trazo de la vía, donde tiene contemplado las partidas de Obras preliminares, movimiento de tierras, pavimentos como base granular y pavimento flexible, obras de drenaje, obras complementarias , transporte y programa de medidas preventivas, mitigadoras y correctivas para la OI tramo 1 de acuerdo al presupuesto del adicional No. 29 propuesto, Se verifica in situ la zona inicial donde se aprecia que no se ha iniciado la ejecución de NINGUNA ACTIVIDAD CONTEMPLADA EN EL PRESUPUESTO ADICIONAL PROPUESTO.
