## BITACORA ELECTRÓNICA DE OBRA

<b>Confirma Bitacora:</b> Si	<b>Nro Informe:</b> 196	<b>Fecha Informe:</b> 12 - 10 - 2023	<b>Nombre De La Obra:</b> HUANUCO - LA UNION - HUALLANCA, TR 1	<b>Personal Encargado:</b> BORIS WALTER AYLLÓN CARCELÉN
---------------------------------	----------------------------	---	---	--

NUMERO DE INFORME No. 0196-2023  
CONTRATO DE OBRA: No. 127-2018-MTC/ 20  
EMPRESA CONTRATISTA: CHINA RAILWAY 20 BUREAU GROUP CORPORATION  
OBRA: "CONSERVACIÓN POR NIVELES DE SERVICIO Y OPERACIÓN DEL CORREDOR VIAL; HUANUCO- LA UNION- HUALLANCA –DV. ANTAMINA – EMP.PE 3N" ( TINGO CHICO) - NUEVAS FLORES - LLATA- ANTAMINA - TRAMO 1 LONGITUD: 52.92 KMS.  
MONTO DEL CONTRATO : S/ 1,241,495,685.46 INCLUYE IGV  
MONTO DEL CONTRATO TRAMO 1 ( OI-1) ; S/ 323,942,616.32 Nuevo Monto del Presupuesto OI-1 S/ 395 427 697,64,Inc. I.G.V con precios a junio 2018  
SUPERVISOR: CONSORCIO SUPERVISOR LOUIS BERGER - HOB  
CONTRATO DE CONSULTORIA DE OBRA N° 144 -2018-MTC/20.2  
MONTO DEL CONTRATO DE CONSULTORIA: S/. 123,625,905,13 INCLUYE IGV  
MONTO ASIGNADO AL PRIMER TRAMO (PRIMER EQUIPO) : S/ 27,450,314.74 INCLUYE IGV LA OBRA ACTUALMENTE SE ENCUENTRA EN EJECUCION

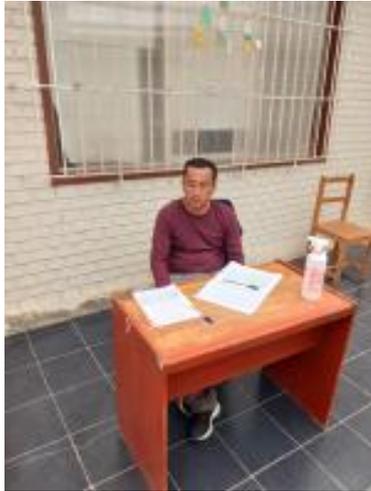
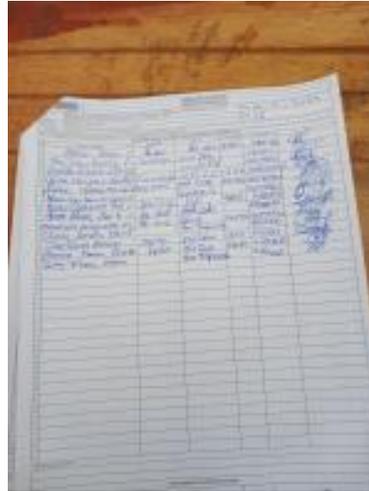
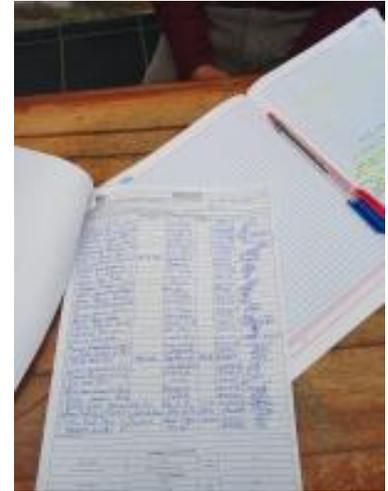
CIUDAD DE HUANUCO  
VISITA DE SEGUIMIENTO Y MONITOREO A LAS OFICINAS DE LA SUPERVISION: EN BUSCA DEL  
CUADERNO DE OBRA

:  
En la ciudad de Huánuco, se realiza visita de seguimiento y monitoreo a las oficinas de la supervisión, se verifica la firma diaria de asistencia del personal de supervisión y se busca el cuaderno de obra, donde no se logra el acceso al mismo, porque esta en el campamento del contratista.

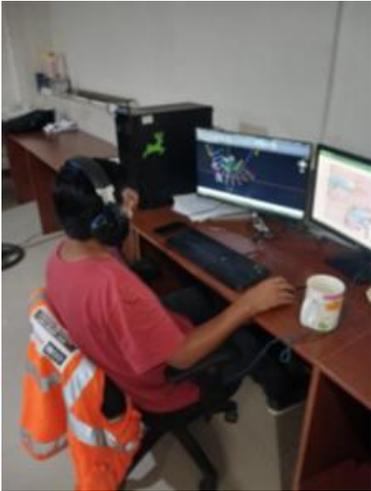
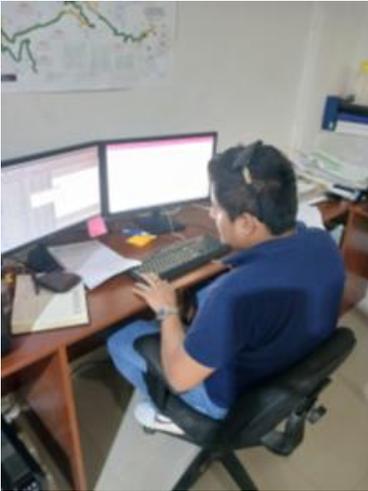
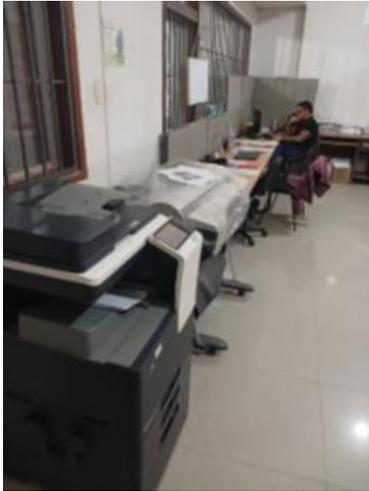
CIUDAD DE HUANUCO  
VISITA DE SEGUIMIENTO Y MONITOREO A LAS OFICINAS DE LA SUPERVISION: RECURSOS DE LA SUPERVISION

En la ciudad de Huánuco, se realiza visita de seguimiento y monitoreo a las oficinas de la supervisión , se aprecia al personal, tecnico y administrativo realizando labores de oficina.

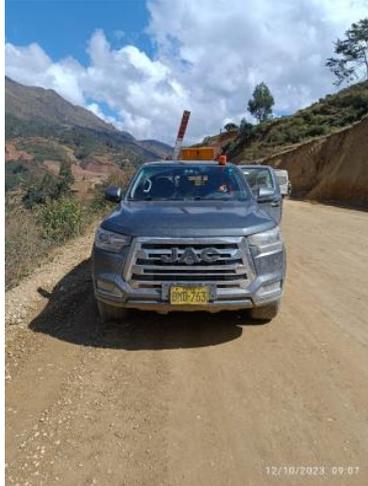
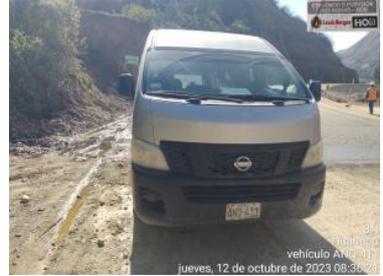
VISITA DE SEGUIMIENTO Y MONITOREO A LAS OFICINAS DE LA SUPERVISION: RECURSOS DE LA SUPERVISION.VEHICULOS DE SUPERVISION EN CAMPO

En la ciudad de Huánuco, se realiza visita de seguimiento y monitoreo a las oficinas de la supervisión , se aprecia los recursos utilizados por la Supervisión realizando su labor en campo, se aprecia tres (3 ) camionetas en diferentes sectores del tramo 1 , solo están laborando 7 vehículos faltan 2 vehículos que están parados por falta de reparación, Los7 vehículos son insuficientes para transportar al personal de supervisión. ES URGENTE QUE HABILITEN LAS 2 CAMIONETAS FALTANTES Y LA DIPONIBILIDAD DE VEHICULO AL MONITOR DE CAMPO DE PROVIAS NACIONAL

Se recomienda a la Supervisión en mantener en buen funcionamiento y completo las unidades ( vehículos) para el transporte del personal de la Supervisión y al Monitor ( actualmente hay 2 vehículos que no están utilizando por fallas mecánicas y falta de mantenimiento)

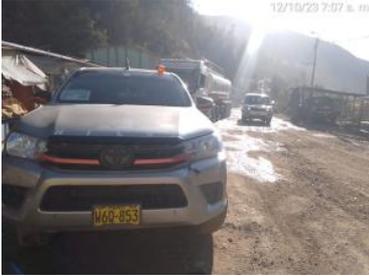
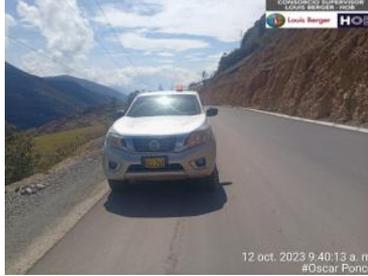
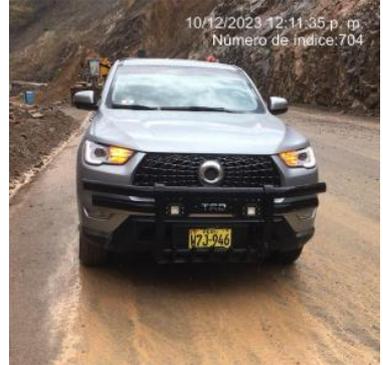
CIUDAD DE HUANUCO  
VISITA DE SEGUIMIENTO Y MONITOREO A LAS OFICINAS DE LA SUPERVISION: RECURSOS DE LA SUPERVISION.VEHICULOS DE SUPERVISION EN CAMPO

En la ciudad de Huánuco, se realiza visita de seguimiento y monitoreo a las oficinas de la supervisión , se aprecia los recursos utilizados por la Supervisión realizando su labor en campo, se aprecia tres (3 ) camionetas en diferentes sectores del tramo 1 ( fotos tomados por supervisión), No hay disponibilidad de vehículos , solo laboran 7 vehículos y faltan 2 camionetas que estan paradas en mal estado , Se requiere la urgente habilitacion de las 2 o mas camionetas porque es insuficiente para el personal de supervisión y para transportar al Monitor de campo de PROVIAS NACIONAL

Se recomienda a PROVIAS NACIONAL la exigencia y participación a la Empresa de SUPERVISIÓN de activar un VEHICULO adicional para el uso diario del Especialista en Seguimiento en campo ( monitor de Campo) para que se pueda desplazar y verificar las actividades y controles realizadas en campo, controles de calidad efectuados en Laboratorio y visitar a las áreas auxiliares. porque actualmente están utilizando menos vehículos de lo exigido por los TDR del contrato

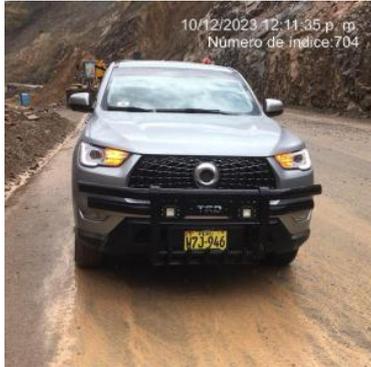
CIUDAD DE HUANUCO VISITA DE SEGUIMIENTO Y MONITOREO A LAS OFICINAS DE LA SUPERVISION: RECURSOS DE LA SUPERVISION.VEHICULOS DE SUPERVISION EN CAMPO

En la ciudad de Huánuco, se realiza visita de seguimiento y monitoreo a las oficinas de la supervisión , se aprecia los recursos utilizados por la Supervisión realizando su labor en campo, se aprecia UNA (1 ) camioneta en diferentes sectores del tramo 1 y los 2 equipos de topografía ( calibrados y en buen estado ) ( fotos tomados por supervisión), No hay disponibilidad de vehículos , solo laboran 7 vehículos y faltan 2 camionetas que están paradas en mal estado , Se requiere la urgente habilitación de las 2 o mas camionetas porque es insuficiente para el personal de supervisión y para transportar al Monitor de campo de PROVIAS NACIONAL

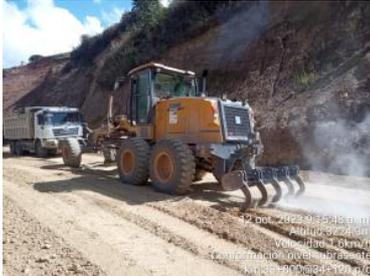
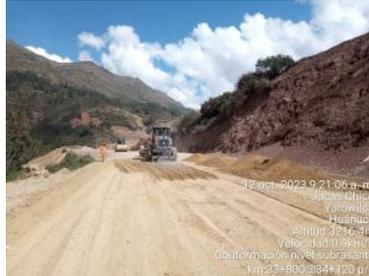
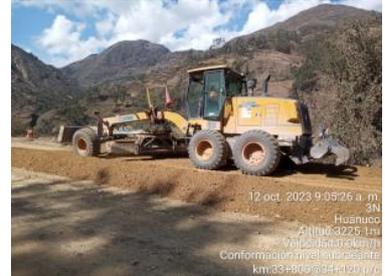
PROGRESIVA KM. 33+800 A KM. 34+120  
 CODIGO: MOVIMIENTO DE TIERRAS  
 PARTIDA:205.A TERRAPLENES

En las progresivas Km. 33+800 al Km. 34+120 se realiza la conformación del terraplén , se utiliza una motoniveladora, una compactadora de rodillo y un camión cisterna , trabajan 1 capataz, 2 operadores, 1 chofer, 2 obreros, 2 vigías

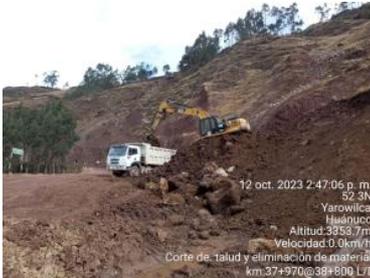
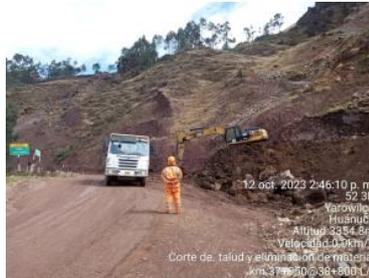
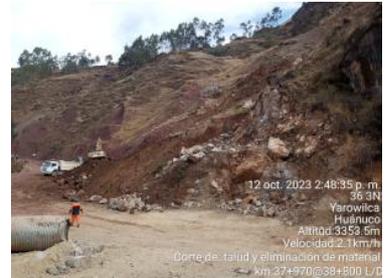
PROGRESIVA KM. 37+970 AL KM. 38+800  
 CODIGO: 200 MOVIMIENTOS DE TIERRA  
 PARTIDA: 210.A PERFILADO Y COMPACTADO DE SUBRASANTE EN ZONAS DE CORTE

En la progresiva 37+970 AL km. 38+800 se esta realizando el perfilado y compactado de subrasante en zonas de corte, se utiliza una excavadora de oruga, una compactadora de rodillo, 3 volquetes, trabajan 1 capataz, 2 operadores, 3 choferes, 2 obreros y 2 vigías
