## BITACORA ELECTRÓNICA DE OBRA

Confirma Bitacora:	Nro Informe:	Fecha Informe:	Nombre De La Obra:	Personal Encargado:
Si	N <sup>o</sup> 182- 2023- MTC/ 20.9/ MJQY	13 - 10 - 2023	HUANUCO - LA UNION - HUALLANCA, TR 2	MICHAEL JESUS QUISPE YAURI.

OBRA: MEJORAMIENTO, CONSERVACIÓN POR NIVELES DE SERVICIO Y OPERACIÓN DEL CORREDOR VIAL: HUANUCO – LA UNIÓN – HUALLANCA – DV. ANTAMINA/ EMP. PE-3N (TINGO CHICO) – NUEVAS FLORES – LLATA – ANTAMINA, TRAMO II.

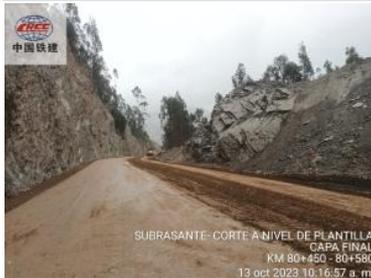
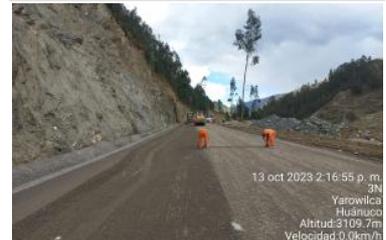
1

CORTE Y EXCAVACIÓN PARA MEJORAMIENTO DE LA SUB RASANTE

SE VERIFICA LOS TRABAJOS DE CONFORMACIÓN EN LA SUBRASANTE

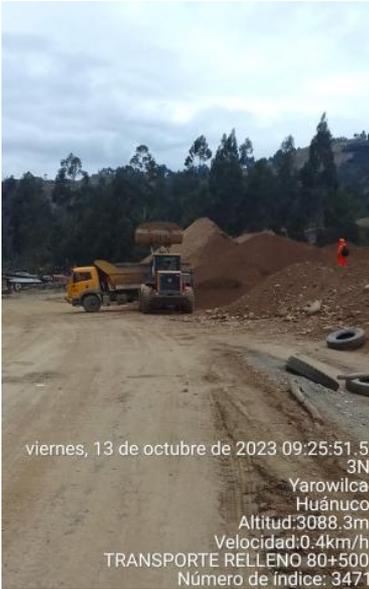
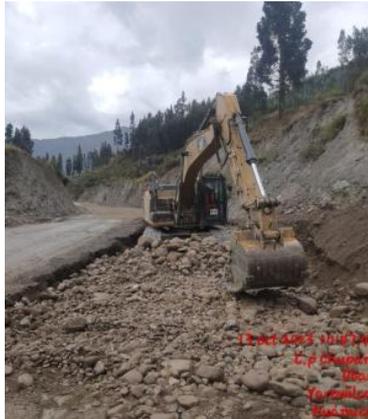
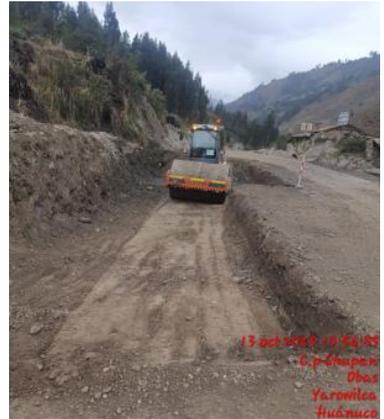
2

MEJORAMIENTO DE SUELO A NIVEL DE SUBRASANTE

EVALUACIÓN EN SECTORES DE MEJORAMIENTO DE SUELOS A NIVEL DE SUBRASANTE EN SECTORES INTERVENIDOS

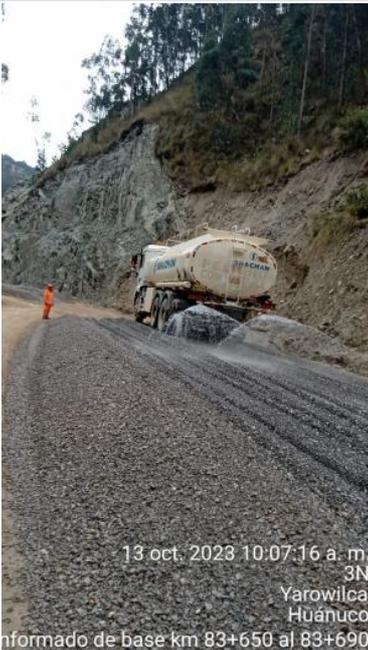
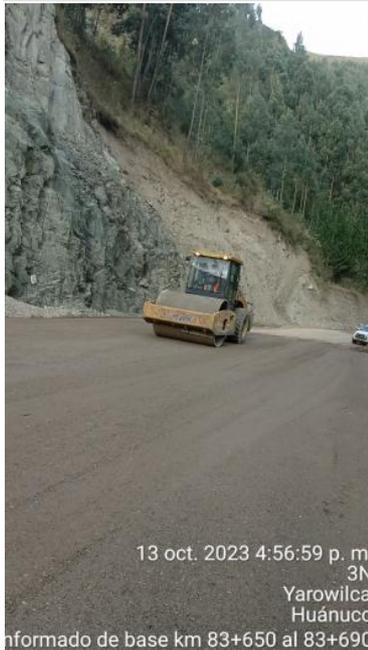
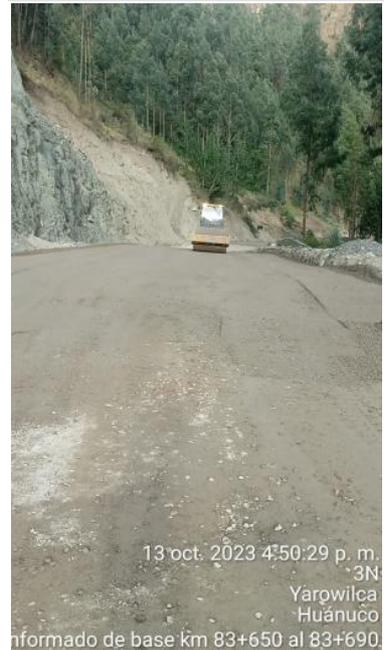
3

LIBERACIÓN DE LA CONFORMACIÓN DE BASE GRANULAR

SE VERIFICA LOS TRABAJOS DE CONFORMACIÓN A NIVEL DE BASE GRANULAR

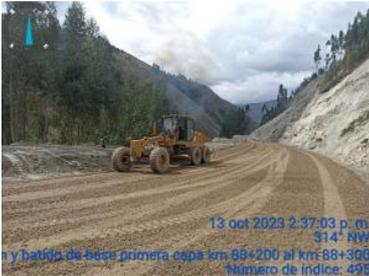
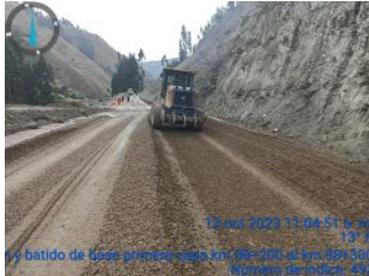
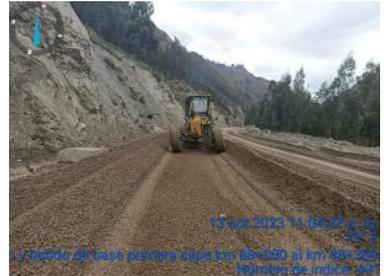
4

LIBERACIÓN DE LA CONFORMACIÓN DE BASE GRANULAR

SE VERIFICA LOS TRABAJOS DE CONFORMACIÓN A NIVEL DE BASE GRANULAR

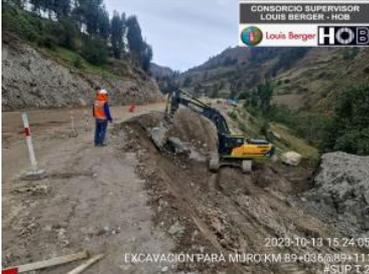
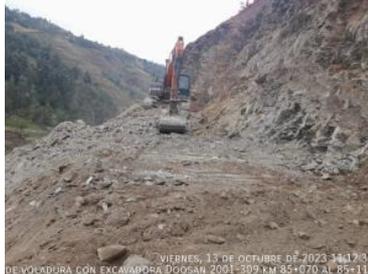
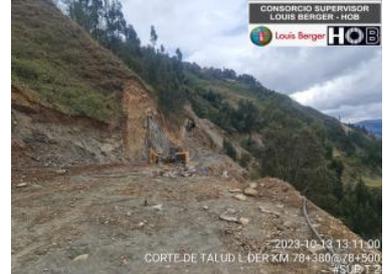
5

CORTE DE TALUD

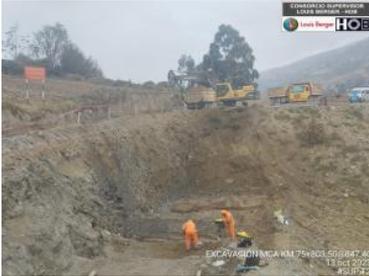
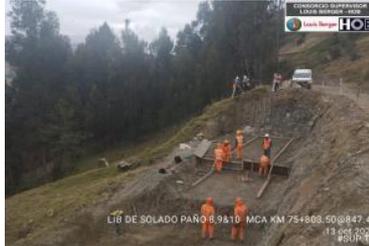
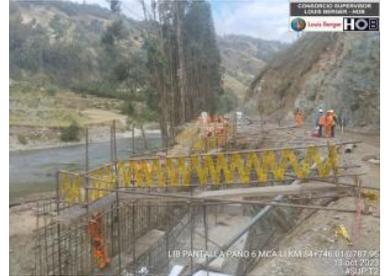
6

CONSTRUCCIÓN MURO DE CONTENCIÓN – (MCA)

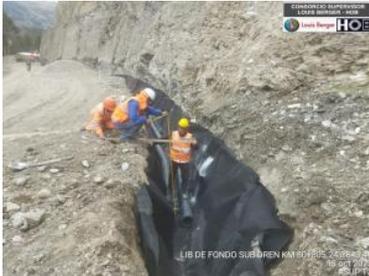
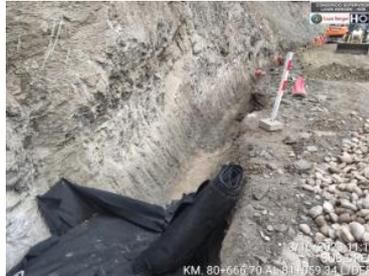
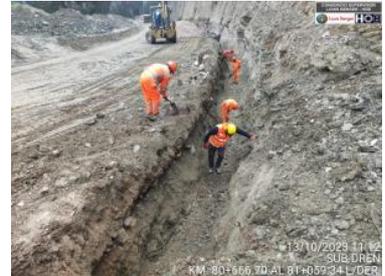
7

CONSTRUCCIÓN DE SUB DREN

VACIADO DE COLOCACIÓN DE CAMA DE ARENA, TUBERÍA HDPE, GEOTEXTIL NO TEJIDO CLASE 2 Y MATERIAL DE FILTRO EL SUB DREN

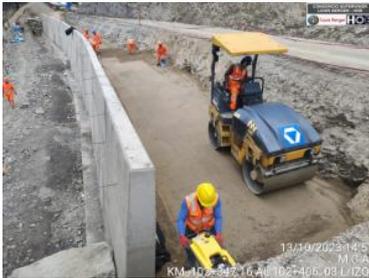
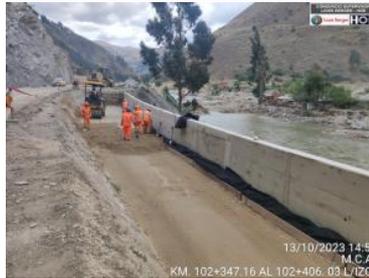
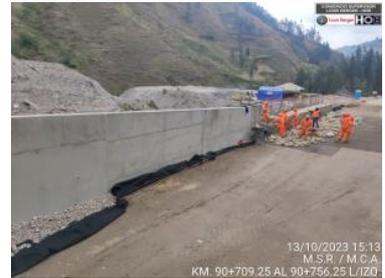
8

EL ENSAYO DE DENSIDAD DE CAMPO (CONO DE ARENA) MURO DE CONTENCIÓN

COLOCACIÓN DE RELLENO COMPACTADO POR CAPAS CADA 0.20 M EN LADO DERECHO DE LA VÍA, VERIFICADO POR TOPOGRAFÍA Y LABORATORIO DE SUELOS DE SUPERVISIÓN
