## BITACORA ELECTRÓNICA DE OBRA

<b>Confirma Bitacora:</b> Si	<b>Nro Informe:</b> 096 CON T68- 2023	<b>Fecha Informe:</b> 17 - 10 - 2023	<b>Nombre De La Obra:</b> TUNEL SANTA TERESA - MACCHUPICCHU	<b>Personal Encargado:</b> NATALY SUSI CABALLON PAUCAR		
<b>Foto Bitacora:</b>	<b>Foto Bitacora 2:</b>	<b>Foto Bitacora 3:</b>	<b>Foto Bitacora 4:</b>	<b>Foto Bitacora 5:</b>	<b>Foto Bitacora 6:</b>

INFORME Y/O REPORTE N°096\_CONTRATO N°68-2023-MNT. TÚNEL MACHUPICCHU/NSCP.2023.  
 EMPRESA CONTRATISTA: CONSORCIO CARRETERA CUSCO  
 CONTRATO DE OBRA: N° 057-2021-MTC/ 20, del 07.06.2021  
 Obra: "MEJORAMIENTO DE LA CARRETERA SANTA MARÍA - SANTA TERESA - PUENTE HIDROELÉCTRICA MACHUPICCHU, ITEM B.- CONSTRUCCIÓN DE TÚNEL Y ACCESOS".  
 Monto Del Contrato: S/ 166,167,111.89 INCLUYE IGV  
 Nuevo Monto Contractual: S/ 169' 666, 734.47 INCLUYE IGV: este monto es incluido y deducido por los Adicionales y deductivos vinculantes aprobados según RD.  
 Plazo de Ejecución Contractual: 900 dc  
 Inicio del Plazo Contractual: 23 de junio del 2021  
 Término del Plazo Contractual: 9 de diciembre del 2023  
 Suspensión de Plazo: 123 dc  
 Nuevo Termino del Plazo: 31 de julio del 2024  
 SUPERVISOR: CONSORCI

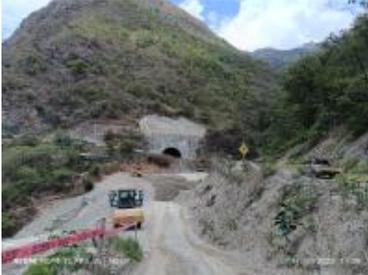
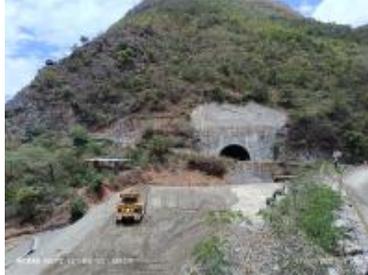
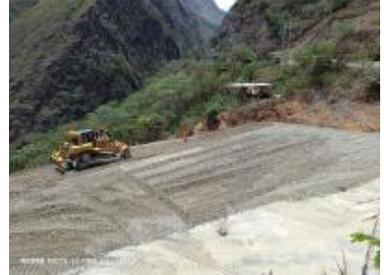
PROGRESIVA: KM6+200  
CONFORMACIÓN DE RELLENO DE ALCANTARILLA MCA 5x5M.

SE APRECIA EL RELLENO Y COMPACTADO CON MATERIAL ZARANDEADO PARA RELLENO EN LA ALCANTARILLA MCA DE 5x5M.  
MO: 1 INGENIERO ASISTENTE DE OBRAS DE ARTE, 1 CAPATAZ, 4 OPERADORES, 4 OFICIALES, 3 PEONES, 1 VIGÍA, 1 PREVENCIÓNISTA (SSOMA).  
EM: 1 TRACTOR SOBRE ORUGA, 1 RODILLO COMPACTADOR LISO, 2 VOLQUETES, HERRAMIENTAS MANUALES.

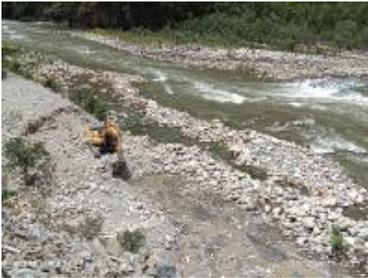
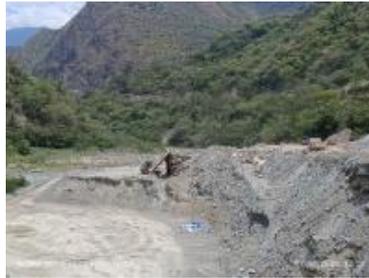
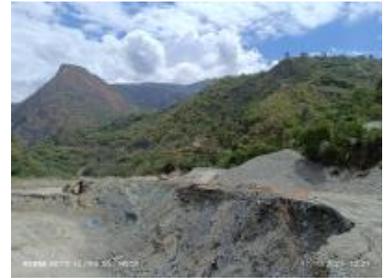
PROGRESIVA: KM4+980.

ZARANDEO DE MATERIAL EXCAVADO PARA RELLENO.

ELIMINACIÓN DE MATERIAL EXCAVADO PROVENIENTE DE LOS TRABAJOS EN TÚNEL.

EXTRACCIÓN (BORDE) DE MATERIAL DE LA CANTERA SANTA ROSA.

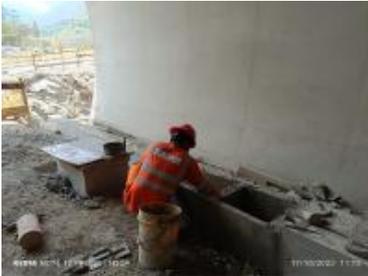
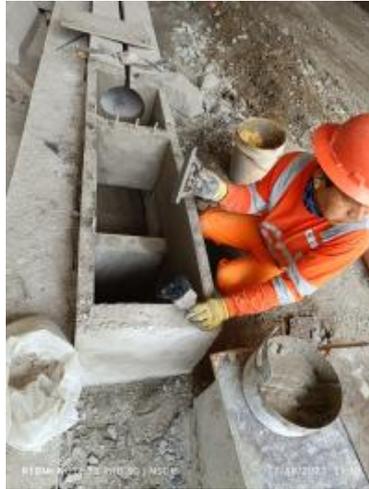
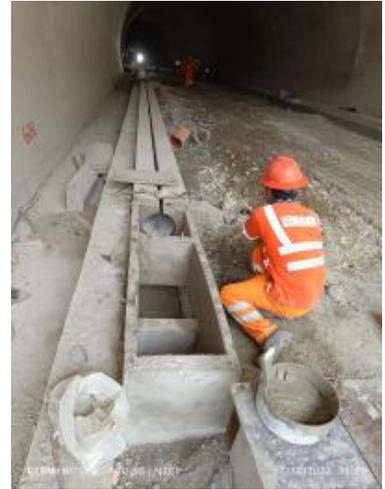
PROGRESIVA: KM6+248  
SOLAQUEO DE CAJA SIFÓNICA

SE APRECIA SOLAQUEO DE CAJA SIFÓNICAS UBICADAS ( A CADA 50M) A LADO IZQUIERDO DEL TUNEL, QUE TENDRÁN LA FUNCIÓN DE EVACUAR AGUAS RESIDUALES.  
MO: 1 OPERARIO.  
EM: HERRAMIENTAS MANUALES.

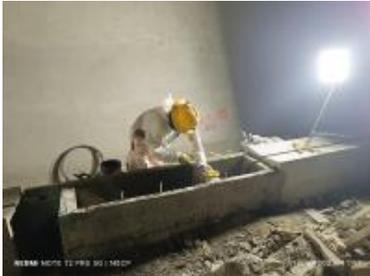
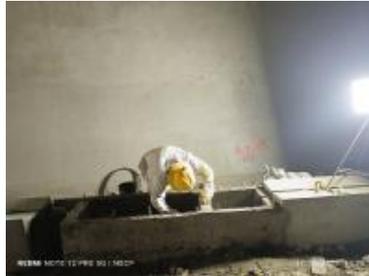
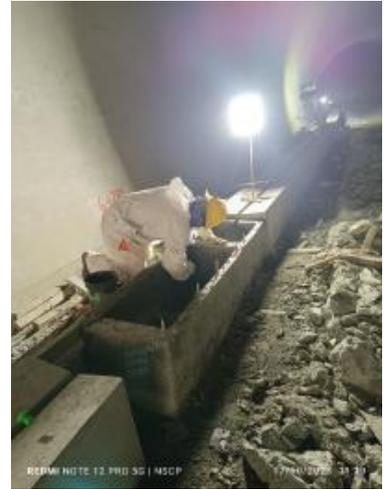
PROGRESIVA: KM6+280  
SOLAQUEO DE CAJA SIFÓNICA

SE APRECIA SOLAQUEO DE CAJA SIFÓNICAS UBICADAS ( A CADA 50M) A LADO IZQUIERDO DEL TUNEL, QUE TENDRÁN LA FUNCIÓN DE EVACUAR AGUAS RESIDUALES.  
MO: 1 OPERARIO.  
EM: HERRAMIENTAS MANUALES.

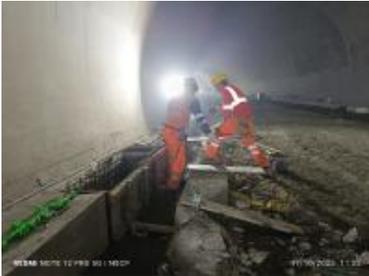
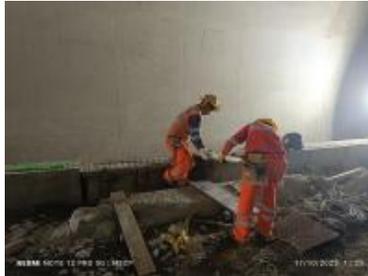
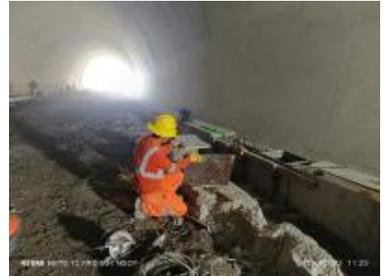
PROGRESIVA: KM6+328  
ENCOFRADO FINAL DE LA CAJA SIFÓNICA

SE APRECIA ENCOFRADO FINAL DE CAJA SIFÓNICAS UBICADAS ( A CADA 50M) A LADO IZQUIERDO DEL TÚNEL, QUE TENDRÁN LA FUNCIÓN DE EVACUAR AGUAS RESIDUALES.  
MO: 1 CAPATAZ, 2 OPERARIOS, 1 OFICIAL.  
EM: 1 AMOLADORA, 1 TALADRO MANUAL, 1 SIERRA CALADORA, HERRAMIENTAS MANUALES.

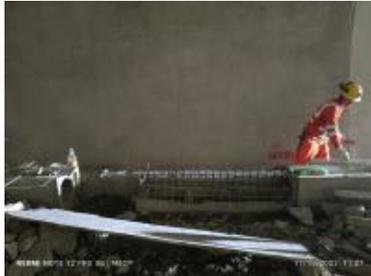
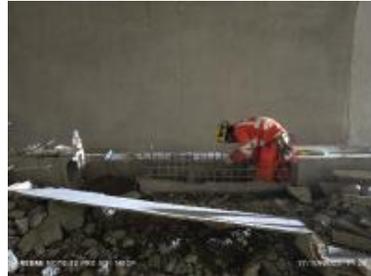
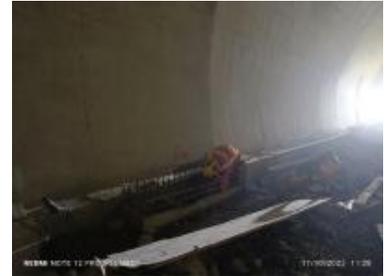
PROGRESIVA: KM6+378  
ENCOFRADO FINAL DE LA CAJA SIFÓNICA

SE APRECIA ENCOFRADO FINAL DE CAJA SIFÓNICAS UBICADAS ( A CADA 50M) A LADO IZQUIERDO DEL TÚNEL, QUE TENDRÁN LA FUNCIÓN DE EVACUAR AGUAS RESIDUALES.

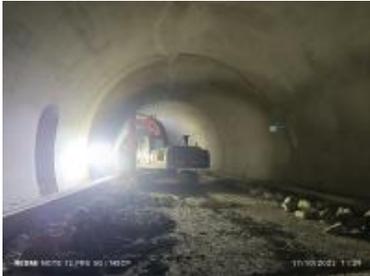
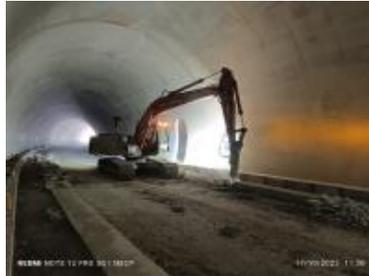
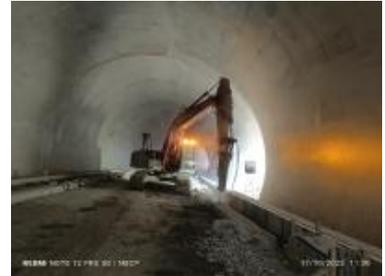
PROGRESIVA: KM6+410  
CORTE, ELIMINACIÓN DE RIELES

SE APRECIA CORTE, ELIMINACIÓN DE RIELES, RIELES DE CONCRETO QUE SE EJECUTARON POR PROCESO CONSTRUCCTIVO A COSTO DEL CONTRATISTA.  
MO: 1 PERSONAL PISO, 1 OPERARIO.  
EM: 1 MARTILLO HIDRÁULICO SOBRE ORUGA.

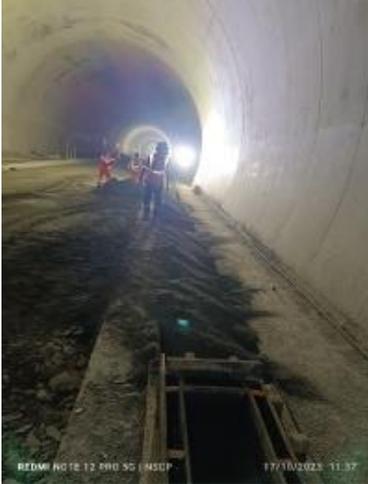
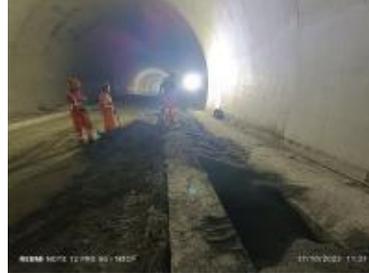
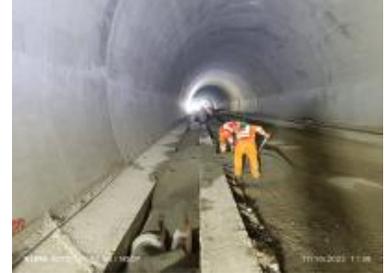
PROGRESIVA: KM6+690@KM6+820

RELLENO Y COMPACTADO DE CAMA DE ARENA DE CANAL IZQUIERDO DE LA TUBERÍA PVC Y CONCRETO DE D=300MM DE AMBAS TUBERÍAS.

SE REALIZA EL RELLENO CON ARENA FINA Y COMPACTADO DE CAMA DE ARENA DE CANAL DE LA TUBERÍA PVC Y CONCRETO DE D=300MM DE AMBAS TUBERÍAS.

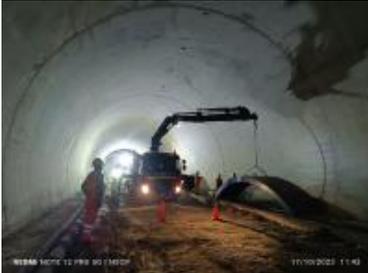
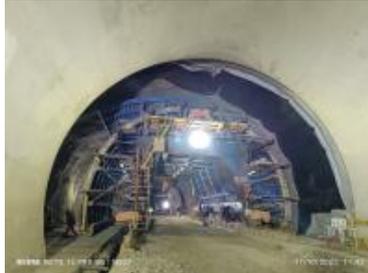
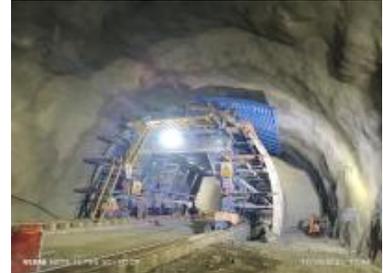
PROGRESIVA: KM7+067.8@KM7+079.80

AMPLIACIÓN DEL ENCOFRADO METALICO PARA EL CONCRETO DE REVESTIMIENTO EN BAHÍA DE ESTACIONAMIENTO.

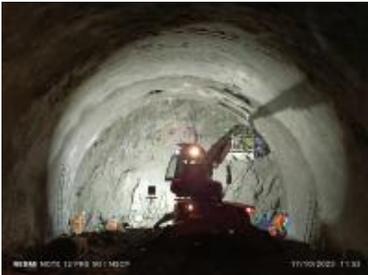
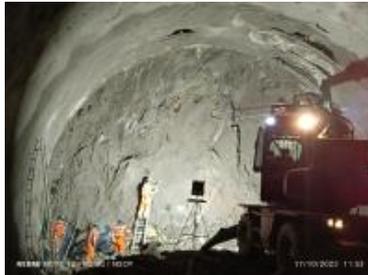
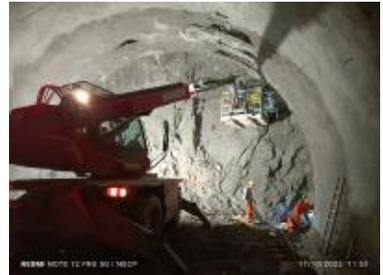
TRAMO: BAHÍA -SALIDA PK7+571-PK7+574  
 PERFORACIÓN, DISPOSICIÓN O CARGUÍO DE EXPLOSIVOS. (\* LAS FOTOGRAFÍASSIGUIENTES HACEN REFERENCIA A ESTA ACTIVIDAD).  
 EXCAVACIÓN DE ROCA TIPO IV EN BAHÍA HACIA PORTAL DE SALIDA.  
 ELIMINACIÓN DE ROCA TIPO IV.  
 LANZAMIENTO DE SHOTCRETE PREVENTIVO PARA REFUERZO DEL ÁREA EXCAVADA.  
 PERFILADO ROCA TIPO IV.  
 INSTALACIÓN DE CIMBRAS O CERCHAS, PERNOS PARA ROCA TIPO IV.  
 LANZAMIENTO DE SHOTCRETE PARA REFUERZO DEL ÁREA EXCAVADA Y DE LA CIMBRA O CERCHA.

SE CONTINUA CON LA EJECUCIÓN DEL ADICIONAL N°10. SE APRECIA PROCESOS CONSTRUCTIVOS DE PERFORACIÓN, VOLADURA, EXCAVACIÓN DE ROCA TIPO IV EN BAHÍA HACIA PORTAL DE SALIDA DEL TÚNEL, ELIMINACIÓN DE ROCA TIPO IV, INSTALACIÓN DE PERNOS, CIMBRAS O CERCHAS PARA ROCA TIPO IV, LUEGO DE LA VERIFICACIÓN DE LAS ACTIVIDADES Y PREVIA LA AUTORIZACIÓN DE LA SUPERVISIÓN SE PROCEDE A REALIZAR EL LANZAMIENTO DE SHOTCRETE PARA REFUERZO DEL ÁREA EXCAVADA Y DE LA CIMBRA INSTALADA; ACTIVIDADES QUE SE VIENEN REALIZANDO EN LOS TURNOS DIURNO Y NOCTURNO.  
 MO: 1INGENIERO DE TÚNEL, 1 INGENIERO ASISTENTE DE PRODUCCIÓN, 1 PREVENICIONISTA (SSOMA), 1 CAPATAZ, 15 OPERADORES, 6 OPERARIOS, 4 OFICIALES, 1 TÉCNICO ELECTRICISTA, 1 MECÁNICO, 1 VIGÍA, 1 TOPÓGRAFO, 1 AUXILIAR DE TOPOGRAFÍA, 1 AYUDANTE DE TOPOGRAFÍA.  
 EM: 1 MARTILLO HIDRÁULICO (PICOTÓN), 1 JUMBO, 1 TELEHANDLER, 1 EQUIPO ROBOTIZADO PARA LANZAMIENTO DE SHOTCRETE, 3 MIXERES, HERRAMIENTAS MANUALES, 1 ESTACIÓN TOTAL ROBÓTICA, 1 EXCAVADORA SOBRE ORUGA, 1 CARGADORES FRONTALES, 6 VOLQUETES.

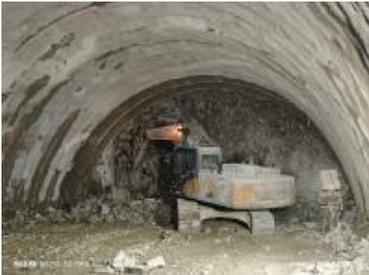
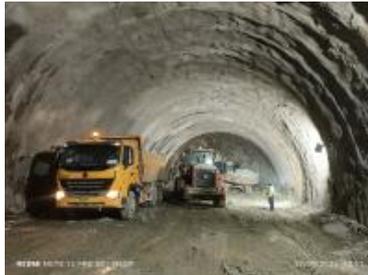
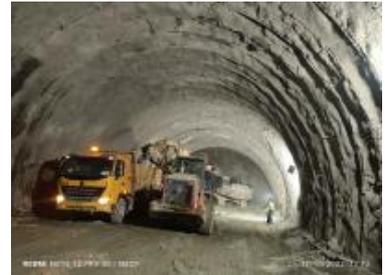
TRAMO: SALIDA-BAHÍA PK7+859  
 INSTALACIÓN DE MICROPILOTES EN ROCA TIPO V, INYECCIÓN DE LECHADA.  
 EXCAVACIÓN DE ROCA TIPO V EN PORTAL DE SALIDA HACIA LA BAHÍA. (\*LAS FOTOGRAFÍAS SIGUIENTES SON DE ESTA ACTIVIDAD)  
 LANZAMIENTO DE SHOTCRETE PARA SOSTENIMIENTO PREVENCIÓNAL.  
 ELIMINACIÓN DE MATERIAL EXCAVADO (ROCA TIPO V).  
 REPLANTEO Y NIVELACIÓN DE CIMBRAS Y CONTROL DE LA EXCAVACIÓN.  
 INSTALACIÓN DE CIMBRAS PARA ROCA TIPO V.  
 LANZAMIENTO DE SHOTCRETE PARA REFUERZO DEL ÁREA EXCAVADA Y DE LA CIMBRA O CERCHA.

SE APRECIA ACTIVIDADES PROPIAS A LA EXCAVACIÓN DE ROCA TIPO V Y ACTIVIDADES QUE SE GENERAN DESPUES DE ESTA, EN EL PORTAL DE SALIDA DEL TÚNEL HACIA LA BAHÍA; EL MATERIAL EXCAVADO SE PROCEDE A ELIMINAR AL DME KM4+980. LUEGO DE LA VERIFICACIÓN DE LAS ACTIVIDADES Y PREVIA LA AUTORIZACIÓN DE LA SUPERVISIÓN SE PROCEDE A REALIZAR EL LANZAMIENTO DE SHOTCRETE PARA REFUERZO DEL ÁREA EXCAVADA, LUEGO SE REALIZA LA INSTALACIÓN DE CIMBRAS O CERCHAS PARA ROCA TIPO V PARA PROSEGUIR CON EL LANZAMIENTO DE SHOTCRETE PARA REFUERZO, ES NECESARIO INDICAR QUE YA INSTALADAS LA CIMBRAS O CERCHAS EN 8M SE PROCEDE INSTALAR LOS MICROPILOTES EN ROCA TIPO V (12M CON TRASLAPE DE 4M) E INYECCIÓN DE LECHADA EN LOS MICROPILOTES.  
 MO: 1 ESPECIALISTA EN GEOLOGÍA Y GEOTECNIA DE LA SUPERVISIÓN, 1 ESPECIALISTA DE TÚNEL DEL CONTRATISTA, 1 INGENIERO ASISTENTE DE PRODUCCIÓN, 1 CAPATAZ, 11 OPERADORES, 1 OPERARIO, 4 OFICIALES, 1 TÉCNICO ELECTRICISTA, 1 MECÁNICO, 1 VIGÍA, 1 TOPOÓGRAFO, 1 AUXILIAR DE TOPOGRAFÍA.

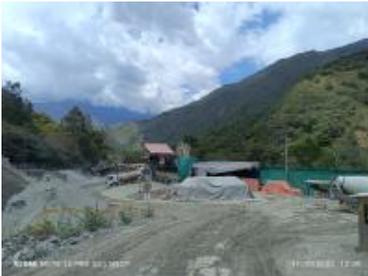
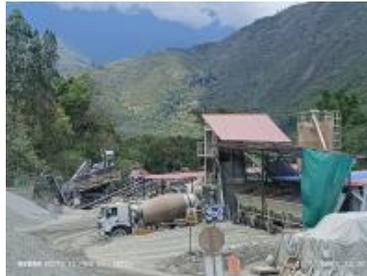
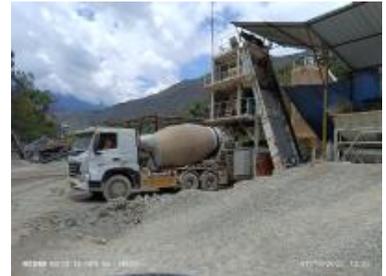
PROGRESIVA: KM4+980

PLANTA DE CONCRETO: PRODUCCIÓN DE CONCRETO, PRODUCCIÓN DE SHOTCRETE PARA EL TÚNEL.

SE APRECIA PRODUCCIÓN DE CONCRETO PARA VEREDA 1RA FASE, PRODUCCIÓN DE SHOTCRETE PARA EL TÚNEL CON SU RESPECTIVO CONTROL DE CALIDAD.

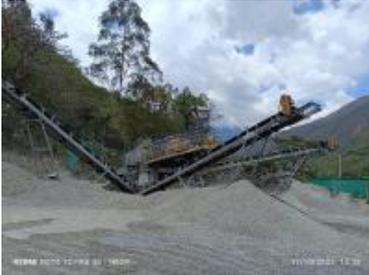
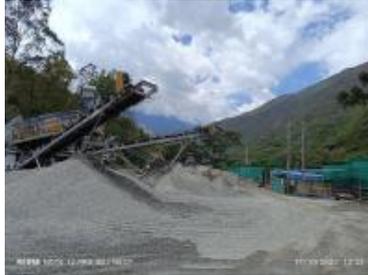
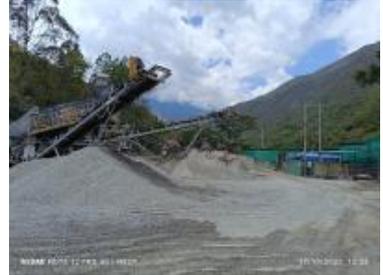
PROGRESIVA: KM 4+980  
PLANTA TRITURADORA (CHANCADORA): PRODUCCIÓN DE AGREGADO.

SE APRECIA LAS FAJAS, MOTORES, Y TODOS LOS COMPONENTES DE LA PLANTA TRITURADORA EN FUNCIONAMIENTO PARA LA PRODUCCIÓN DE AGREGADO.  
MO: 1 INGENIERO ESPECIALISTA DE INSTALACIONES TÚNEL, 1 INGENIERO ASISTENTE DEL ESPECIALISTA DE INSTALACIONES TÚNEL, 1 TÉCNICO DE CONTROL DE CALIDAD, 1 JEFE DE PLANTA TRITURADORA, 2 SOLDADORES, 2 MECÁNICOS, 2 OPERADORES DE LA PLANTA TRITURADORA, 2 ELECTRICISTA, 1 ADMINISTRATIVO, 4 OPERADORES.  
EM: 1 CARGADOR FRONTAL, 3 VOLQUETES, 2 SOLDADORAS, 1 COMPRESORA, HERRAMIENTAS MANUALES.

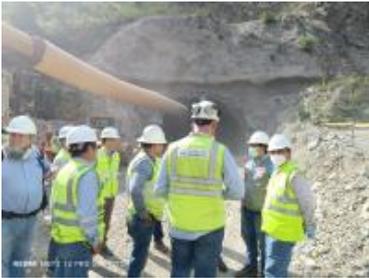
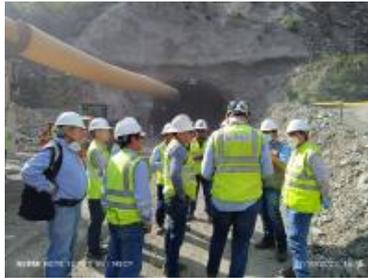
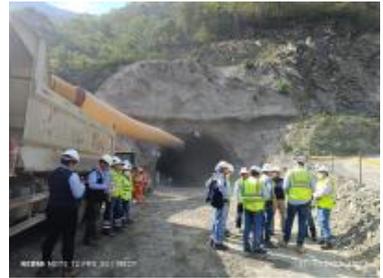
PROGRESIVA: PK7+859  
VOLADURA EN TRAMO SALIDA-BAHÍA.  
11VA VISITA DE OBRA DE LA JRD.

SE REALIZÓ VOLADURA CONTROLADA POR QUE SE PRESENTO UNA ROCA MAS DURA A LA DE TIPO V.  
SE APRECIA EL RECORRIDO A LA OBRA DE LA JRD EN CONJUNTO CON EL ADMINISTRADOR DE CONTRATO POR PVN, LA SUPERVISIÓN Y CONTRATISTA.
