BITACORA ELECTRÓNICA DE OBRA

Confirma Bitacora:	Nro Informe:	Fecha Informe:	Nombre De La Obra:	Personal Encargado:
Si	098-2023-MTC/20.9-Igm	07-10-2023	HUANUCO - LA UNION - HUALLANCA, TR 3	LUZMILA GUERRA MOTTA

OBRA: MEJORAMIENTO, CONSERVACIÓN POR NIVELES DE SERVICIO Y OPERACIÓN DEL CORREDOR VIAL: HUÁNUCO – LA UNIÓN – HUALLANCA DV. ANTAMINA / EMP. PE-3N (TINGO CHICO) – NUEVAS FLORES – LLATA – ANTAMINA, TRAMO III DEL KM. 102+819 AL KM. 150+421

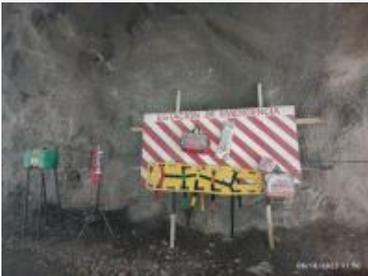
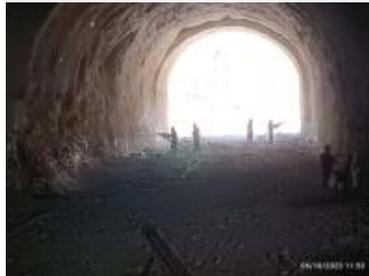
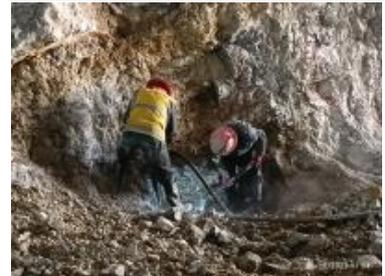
Progresiva: km 144+420 aproximadamente
TÚNEL
2310EXCAVACION EN ROCA
204.A2Excavación de Túnel (Roca Tipo II)
204.A3Excavación de Túnel (Roca Tipo III)
204.A4Excavación de Túnel (Roca Tipo IV)

Personal aproximado verificado en el frente de trabajo: 4 Perforistas.
Equipos aproximados verificados en el frente de trabajo: Ninguno.

- Personal con EPP completos
- Se cuenta con carpa con mesa y sillas
- Cuenta con un baño químico.
- Cuenta con depósitos para la disposición de residuos.
- Cuenta con estación de emergencia incompleto.
- El lavado de las portacomidas es realizado por parte de cada trabajador en campo.
- Se cuenta con un bidón con agua, sin condiciones que pudieran verificarse en campo si es apto o no para el consumo humano.

Con relación a los Paneles Fotográficos N° 1 al N° 4 expuestos, se recomienda emitir la presente al especialista de SSO de la DO de PVN a fin de su evaluación y de corresponder las acciones correctivas en el marco de los contratos de Obra y Consultoría respectivamente.

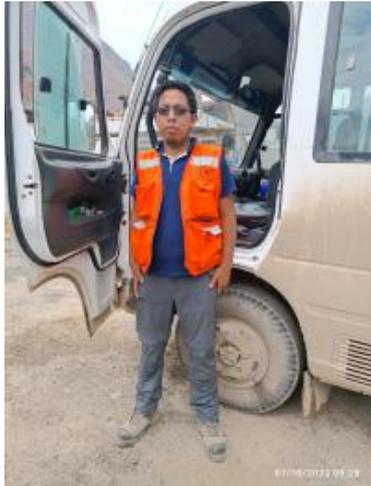
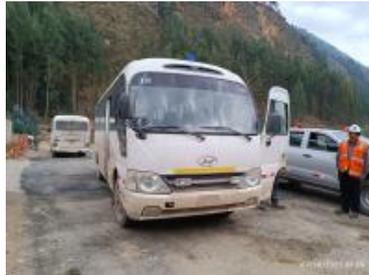
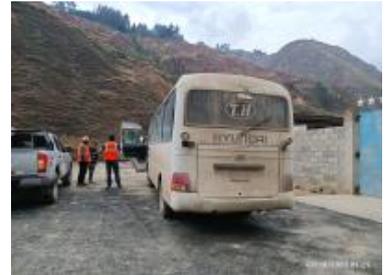
Progresiva: km 124+600 aproximadamente
COASTER - A8W-969

Personal aproximado verificado en el frente de trabajo: 1 Operador.
Equipos aproximados verificados en el frente de trabajo: 1 Coaster.

- No se cuenta con check list, al respecto el conductor refiere:
 - oEs su primer día de trabajo.
 - oNo recibió charla de inducción.
 - oNo le proporcionaron formatos de check list de la unidad vehicular.
 - oNo le proporcionaron EPP.

Es preciso indicar que, de forma conjunta con la supervisión de obra, se verifico que dicha unidad vehicular paso por una restricción vehicular realizada por controlador vial.

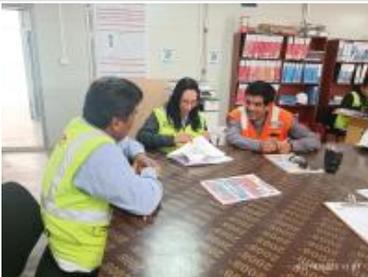
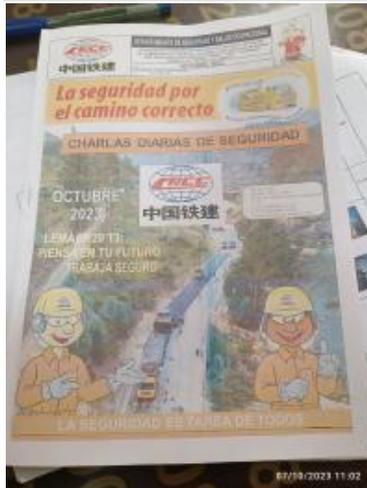
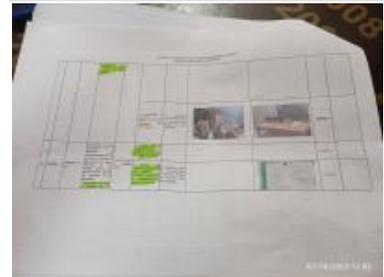
Progresiva: km 124+600 aproximadamente
CAMPAMENTO DE OBRA

De forma conjunta con los especialistas en SSO del Contratista y Supervisión de Obra se procede con la verificación de los documentos de gestión mencionados por el especialista en SSO de la DO de PVN en el Informe N° 026-2023-OJCC.

- Actualización del IPERC para las diferentes actividades a desarrollar dentro del túnel incluyendo todos los riesgos y controles y cumpliendo con la normativa.
- Procedimiento para trabajo en pendientes.
- Plan estratégico de Seguridad Vial o similar.
- Controles de velocidad.
- IPERC actualizados incluyendo los argos, las actividades rutinarias y no rutinarias.
- Documentación relacionada al mantenimiento, certificación y prueba de carga a los equipos de izaje.
- Procedimiento de trabajo para voladura de rocas (los relacionados al proceso realizado el día 05.10.2023 en el sector km 102+900 al km 102+925).
- Documentación relacionada a las acciones correctivas implementadas por el Contratista y Supervisión de Obra relacionadas a los aparentes incumplimientos de los procedimientos de seguridad.

Debido a que durante la inspección física no se contó con energía eléctrica en el campamento de obra a fin de verificar la documentación citada líneas arriba, el Contratista se comprometió con la remisión de dichos documentos, sin embargo, únicamente remitió la siguiente documentación, la cual se remite a fin de que pueda ser evaluada por el especialista en SSO de la DO de PVN:

- Identificación de Peligros, Evaluación de Riesgos y sus Controles Operacionales (IPERC - Túnel)
- Plan Estratégico de Seguridad Vial - Tramo I, II Y III
- Informe de emergencia o simulación – Simulacro multipeligro en el túnel realizado el 15 de agosto de 2023.
- Registro de asistencia de la capacitación brindada en el tema Difusión del Accidente a 16 participante de la empresa CR20, realizada el 27.09.2023.
- Control de velocidad realizado el 4.10.2023
- Boleta de amonestación – llamada de atención, por falta de coordinación para inicio de voladura a dos colaboradores de la empresa CR20.

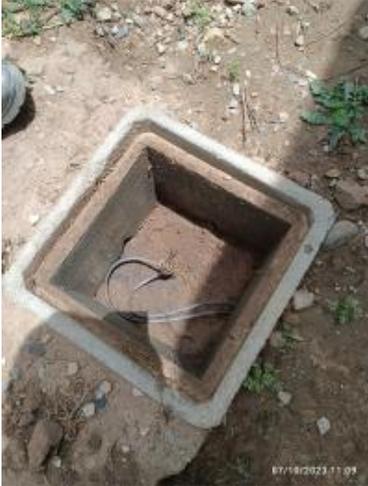
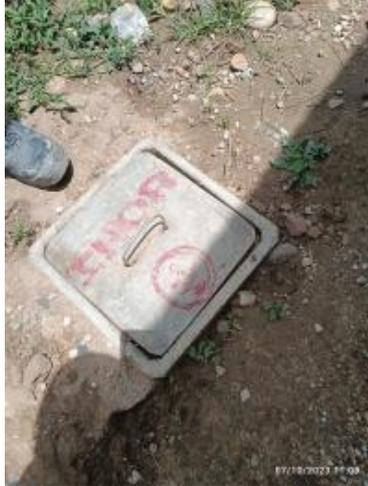
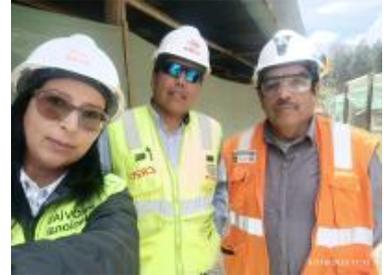
Actividades:Progresiva: km 124+960 aproximadamente
Taller de mantenimiento**CDescripcion_____:**Personal aproximado verificado en el frente de trabajo: Ninguno.
Equipos aproximados verificados en el frente de trabajo: Ninguno.

Como parte de las observaciones realizadas por el especialista en SSO de la DO de PVN, se verifica de forma conjunta con Contratista y Supervisión de Obra, que se ha instalado correctamente el pozo a tierra ubicado a espaldas del taller de mantenimiento del Contratista.

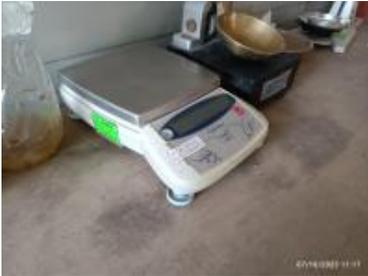
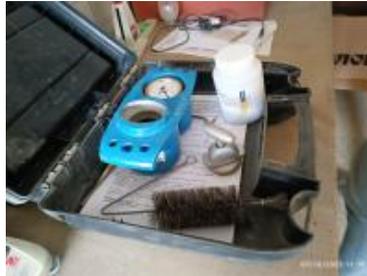
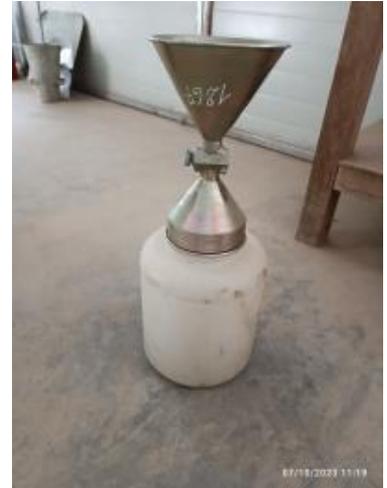
Progresiva: km 124+960aproximadamente
Laboratorio de control de calidad – supervisión de Obra

Personal aproximado verificado en el frente de trabajo: 3 Personal Auxiliar.
Equipos aproximados verificados en el frente de trabajo: Ninguno.

- Se toma conocimiento que el personal técnico del laboratorio de suelos se encuentra de descanso o bajada programada.
- Un Juego de tamices deteriorado
- Un Juego de tamices incompleto
- Balanza de precisión inoperativa
- Equipos de densidad insitu inoperativos
- Doce (12) Moldes para briquetas de concreto se encuentran inoperativas debido a falta de pernos.
- Diez (10) moldes para CBR se encuentran deformados.

Con relación al Panel Fotográfico N° 5, se ha solicitado a la Supervisión de Obra renovar algunos de sus equipos de laboratorio de control de calidad ubicado en el sector km 124+900 aproximadamente, a fin de un control adecuado en obra de acuerdo a sus obligaciones contractuales, no obstante, se recomienda a través de su despacho disponer a la Supervisión de Obra el cumplimiento de sus obligaciones contractuales, salvo mejor parecer.

Al respecto, se ha solicitado a la Supervisión de Obra renovar algunos de sus equipos de laboratorio de control de calidad ubicado en el sector km 124+960aproximadamente, a fin de un control adecuado en obra de acuerdo a sus obligaciones contractuales.
