## BITACORA ELECTRÓNICA DE OBRA

<b>Confirma Bitacora:</b> Si	<b>Nro Informe:</b> 28	<b>Fecha Informe:</b> 20 - 10 - 2023	<b>Nombre De La Obra:</b> CANTA – HUALLAY	<b>Personal Encargado:</b> BORIS WALTER AYLLÓN CARCELÉN		
<b>Foto Bitacora:</b>	<b>Foto Bitacora 2:</b>	<b>Foto Bitacora 3:</b>	<b>Foto Bitacora 4:</b>	<b>Foto Bitacora 5:</b>	<b>Foto Bitacora 6:</b>

NUMERO DE INFORME No. 028-2023  
CONTRATO DE OBRA: No. 103-2019-MTC/ 20 de fecha 24/09/2019  
EMPRESA CONTRATISTA: CHINA ROAD AND BRIDGE CORPORATION SUCURSAL PERU  
OBRA: SALDO DE OBRA: "MEJORAMIENTO, REHABILITACIÓN Y CONSERVACIÓN POR NIVELES DE SERVICIO Y OPERACIÓN DEL CORREDOR VIAL, LIMA – CANTA – HUAYLLAY –DV. COCHAMARCA – EMP.PE 3N" ( SALDO DE OBRAS INICIALES ( OI) TRAMO 2 CANTA - HUALLAY LONGITUD: 95.2 KMS.  
MONTO DE OBRAS INICIALES : 338,725,656.80  
SUPERVISOR: CONSORCIO CESEL - CAL Y MAYOR  
CONTRATO DE CONSULTORIA DE OBRA N° 077-2014-MTC/20) ADENDA No. 4 DE FECHA,24-09-2019 LA OBRA ACTUALMENTE ESTA EN ACTIVIDAD ,  
VISITA DE CONSTATAION INSITU DE MAYORES CANTIDADES EN LA OBRA. CANTA HUALLAY ( EN COMISION DE SERVICIOS),

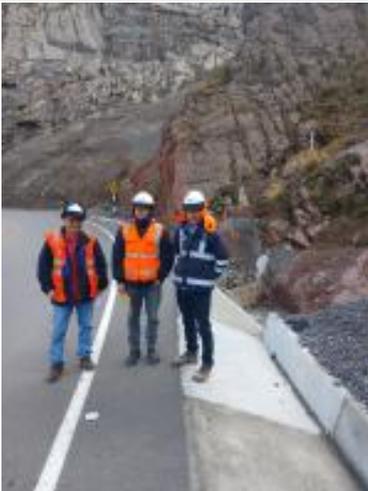
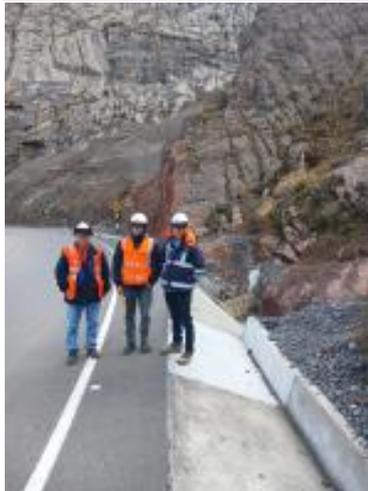
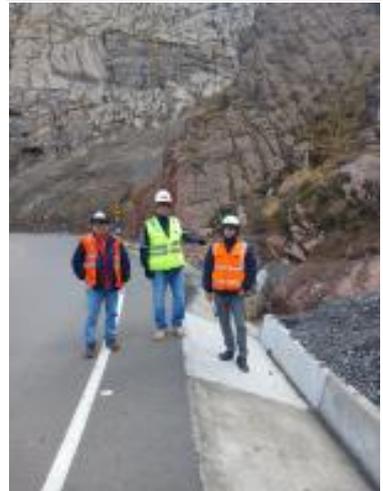
1

PROGRESIVA KM. 36+820. ( LADO DERECHO )  
VISITA DE CONSTATAACION ( INICIAL ) DE MAYORES CANTIDADES EN EL TRAMO 2 : MAYORES CANTIDADES DE SEÑALIZACION AMBIENTAL

En la progresiva Km. 36+820 se realiza visita de constatación de mayores cantidades, acompañado por el Ing. Francisco Arévalo, especialista en Impacto Ambiental y el Ing. Juan Carlos Takamori, Jefe de Ingeniería por el Contratista y el Ing. Raúl Casana, especialista en Impacto Ambiental de la Supervisión suficientemente autorizado por el Jefe de Supervisión. Se realiza la visita al sitio para verificar las mayores cantidades o adicional a ejecutar, se verifica in situ donde se ubicara la señalización ambiental, se verifica que no se ha realizado hasta la fecha ninguna actividad de señalización ambiental.

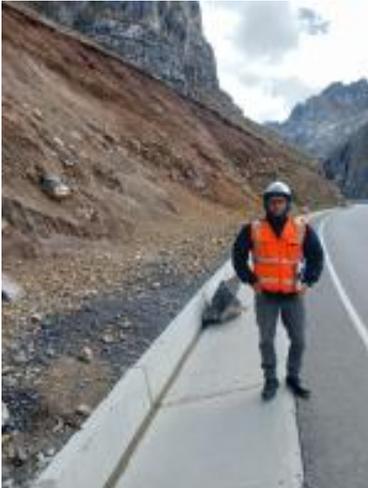
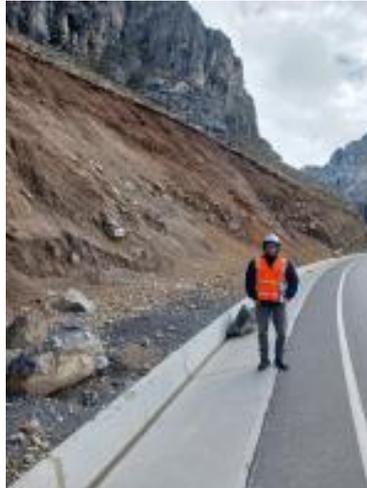
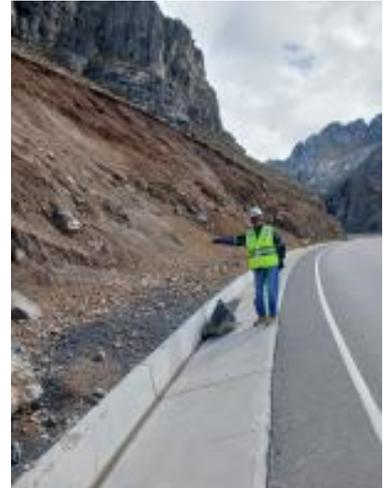
PROGRESIVA KM. 39+840. ( LADO IZQUIERDO )  
VISITA DE CONSTATAACION ( INICIAL ) DE MAYORES CANTIDADES EN EL TRAMO 2 : MAYORES  
CANTIDADES DE SEÑALIZACION AMBIENTAL

En la progresiva Km. 39+840 se realiza visita de constatación de mayores cantidades, acompañado por el Ing. Francisco Arévalo, especialista en Impacto Ambiental y el Ing. Juan Carlos Takamori, Jefe de Ingeniería por el Contratista y el Ing. Raúl Casana, especialista en Impacto Ambiental de la Supervisión suficientemente autorizado por el Jefe de Supervisión. Se realiza la visita al sitio para verificar las mayores cantidades o adicional a ejecutar, se verifica in situ donde se ubicara la señalización ambiental, se verifica que no se ha realizado hasta la fecha ninguna actividad de señalización ambiental.

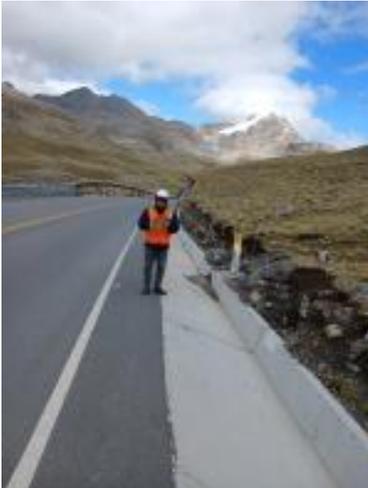
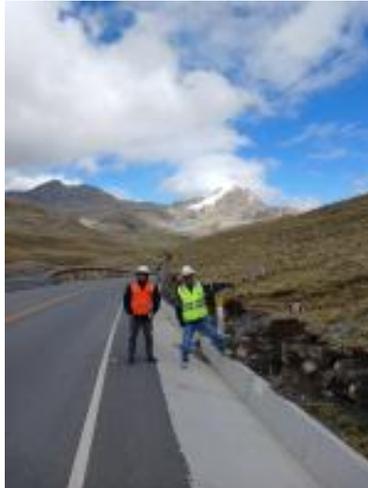
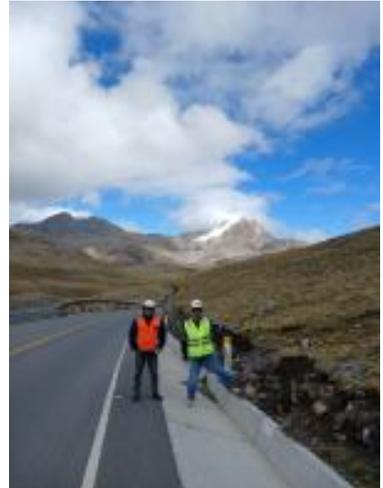
3

PROGRESIVA KM. 45+860. ( LADO DERECHO )  
VISITA DE CONSTATAACION ( INICIAL ) DE MAYORES CANTIDADES EN EL TRAMO 2 : MAYORES  
CANTIDADES DE SEÑALIZACION AMBIENTAL

:  
En la progresiva Km. 45+860 se realiza visita de constatación de mayores cantidades, acompañado por el Ing. Francisco Arévalo, especialista en Impacto Ambiental y el Ing. Juan Carlos Takamori, Jefe de Ingeniería por el Contratista y el Ing. Raúl Casana, especialista en Impacto Ambiental de la Supervisión suficientemente autorizado por el Jefe de Supervisión. Se realiza la visita al sitio para verificar las mayores cantidades o adicional a ejecutar, se verifica in situ donde se ubicara la señalización ambiental, se verifica que no se ha realizado hasta la fecha ninguna actividad de señalización ambiental.

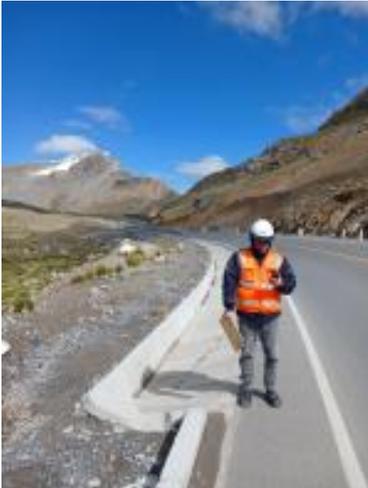
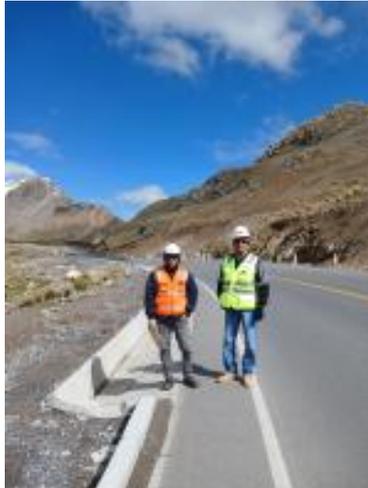
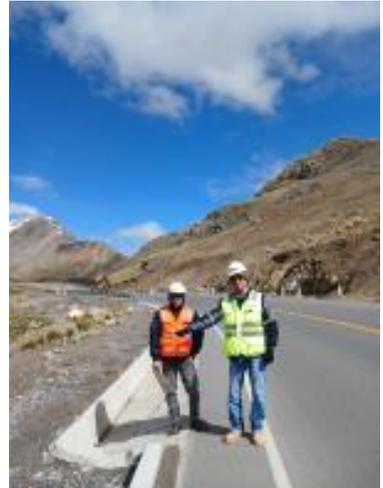
4

PROGRESIVA KM. 46+320. ( LADO IZQUIERDO )  
VISITA DE CONSTATAACION ( INICIAL ) DE MAYORES CANTIDADES EN EL TRAMO 2 : MAYORES  
CANTIDADES DE SEÑALIZACION AMBIENTAL

En la progresiva Km. 46+320 se realiza visita de constatación de mayores cantidades, acompañado por el Ing. Francisco Arévalo, especialista en Impacto Ambiental y el Ing. Juan Carlos Takamori, Jefe de Ingeniería por el Contratista y el Ing. Raúl Casana, especialista en Impacto Ambiental de la Supervisión suficientemente autorizado por el Jefe de Supervisión. Se realiza la visita al sitio para verificar las mayores cantidades o adicional a ejecutar, se verifica in situ donde se ubicara la señalización ambiental, se verifica que no se ha realizado hasta la fecha ninguna actividad de señalización ambiental.

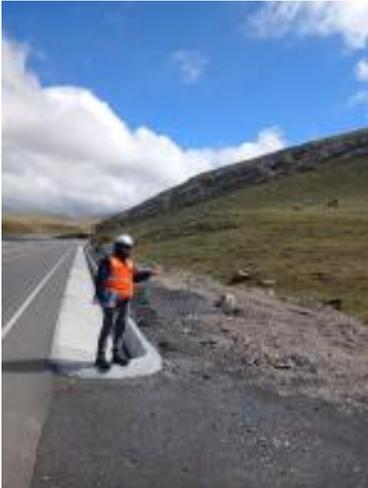
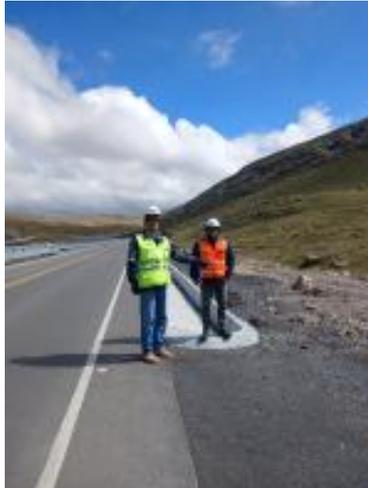
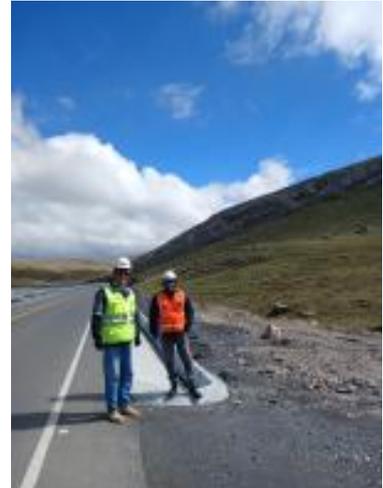
5

PROGRESIVA KM. 48+780. ( LADO DERECHO )  
VISITA DE CONSTATAACION ( INICIAL ) DE MAYORES CANTIDADES EN EL TRAMO 2 : MAYORES  
CANTIDADES DE SEÑALIZACION AMBIENTAL

En la progresiva Km. 48+780 se realiza visita de constatación de mayores cantidades, acompañado por el Ing. Francisco Arévalo, especialista en Impacto Ambiental y el Ing. Juan Carlos Takamori, Jefe de Ingeniería por el Contratista y el Ing. Raúl Casana, especialista en Impacto Ambiental de la Supervisión suficientemente autorizado por el Jefe de Supervisión. Se realiza la visita al sitio para verificar las mayores cantidades o adicional a ejecutar, se verifica in situ donde se ubicara la señalización ambiental, se verifica que no se ha realizado hasta la fecha ninguna actividad de señalización ambiental.

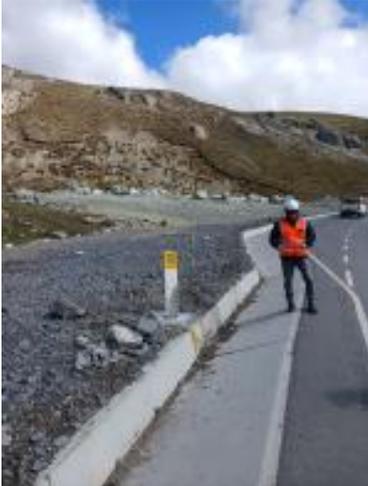
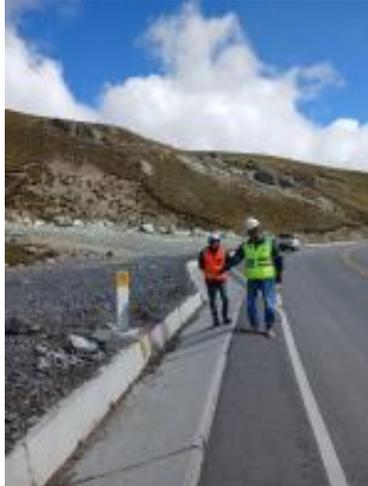
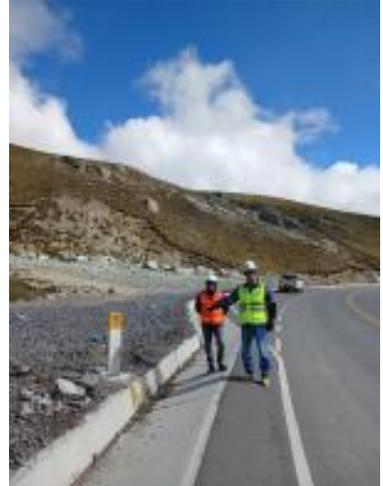
6

PROGRESIVA KM. 49+780. ( LADO IZQUIERDO )  
VISITA DE CONSTATAACION ( INICIAL ) DE MAYORES CANTIDADES EN EL TRAMO 2 : MAYORES CANTIDADES DE SEÑALIZACION AMBIENTAL

En la progresiva Km. 49+780 se realiza visita de constatación de mayores cantidades, acompañado por el Ing. Francisco Arévalo, especialista en Impacto Ambiental y el Ing. Juan Carlos Takamori, Jefe de Ingeniería por el Contratista y el Ing. Raúl Casana, especialista en Impacto Ambiental de la Supervisión suficientemente autorizado por el Jefe de Supervisión. Se realiza la visita al sitio para verificar las mayores cantidades o adicional a ejecutar, se verifica in situ donde se ubicara la señalización ambiental, se verifica que no se ha realizado hasta la fecha ninguna actividad de señalización ambiental.

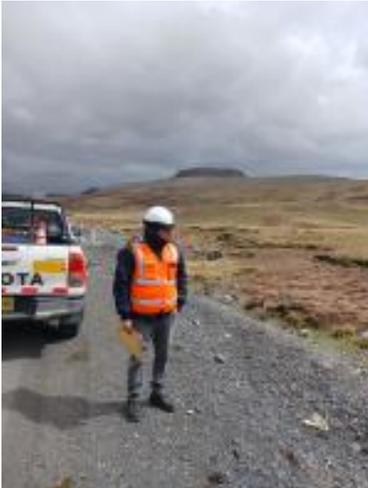
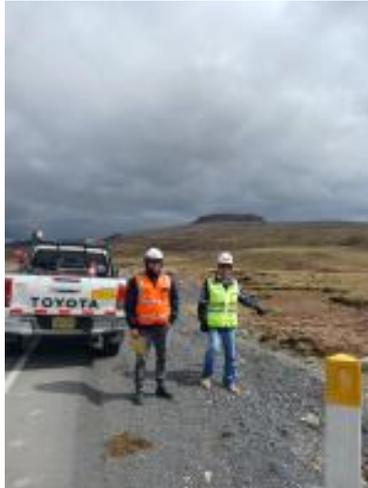
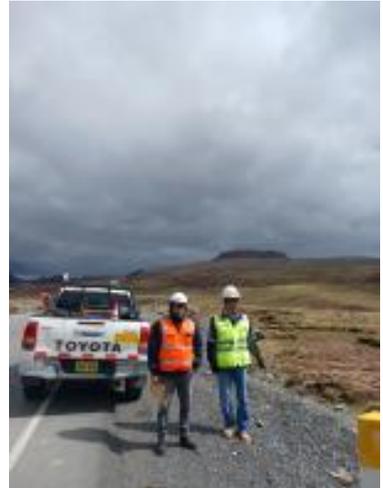
7

PROGRESIVA KM. 57+700. ( LADO DERECHO )  
VISITA DE CONSTATAACION ( INICIAL ) DE MAYORES CANTIDADES EN EL TRAMO 2 : MAYORES  
CANTIDADES DE SEÑALIZACION AMBIENTAL

En la progresiva Km. 57+700 se realiza visita de constatación de mayores cantidades, acompañado por el Ing. Francisco Arévalo, especialista en Impacto Ambiental y el Ing. Juan Carlos Takamori, Jefe de Ingeniería por el Contratista y el Ing. Raúl Casana, especialista en Impacto Ambiental de la Supervisión suficientemente autorizado por el Jefe de Supervisión. Se realiza la visita al sitio para verificar las mayores cantidades o adicional a ejecutar, se verifica in situ donde se ubicara la señalización ambiental, se verifica que no se ha realizado hasta la fecha ninguna actividad de señalización ambiental.

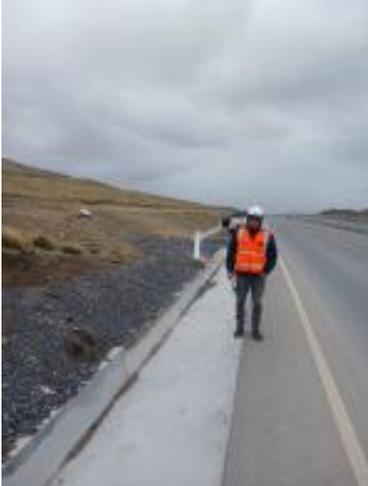
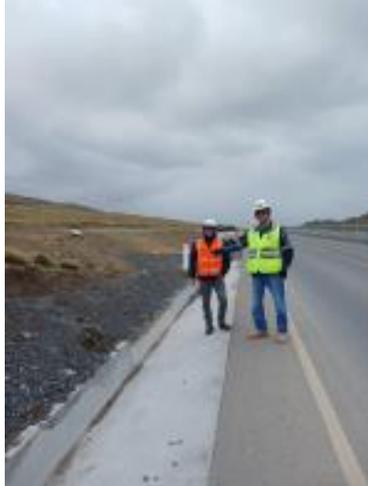
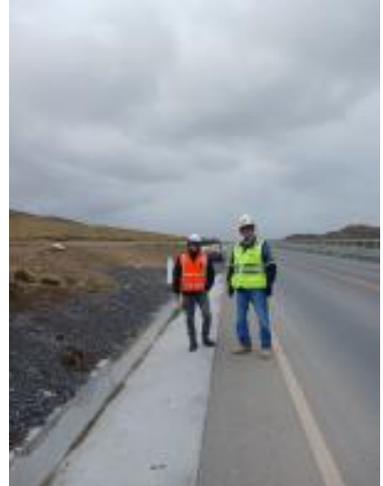
8

PROGRESIVA KM. 62+440. ( LADO IZQUIERDO )  
VISITA DE CONSTATAACION ( INICIAL ) DE MAYORES CANTIDADES EN EL TRAMO 2 : MAYORES CANTIDADES DE SEÑALIZACION AMBIENTAL

En la progresiva Km. 62+440 se realiza visita de constatación de mayores cantidades, acompañado por el Ing. Francisco Arévalo, especialista en Impacto Ambiental y el Ing. Juan Carlos Takamori, Jefe de Ingeniería por el Contratista y el Ing. Raúl Casana, especialista en Impacto Ambiental de la Supervisión suficientemente autorizado por el Jefe de Supervisión. Se realiza la visita al sitio para verificar las mayores cantidades o adicional a ejecutar, se verifica in situ donde se ubicara la señalización ambiental, se verifica que no se ha realizado hasta la fecha ninguna actividad de señalización ambiental.

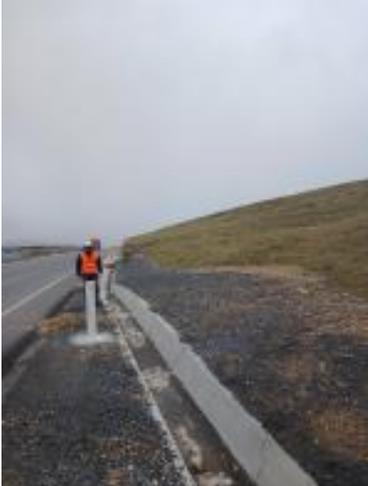
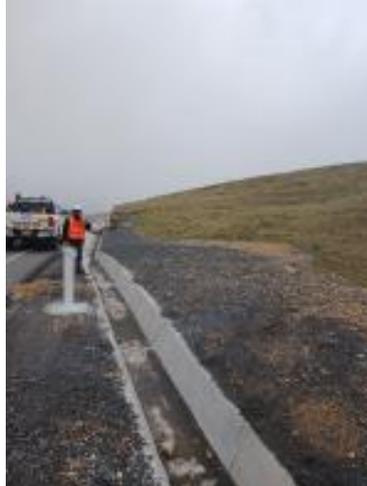
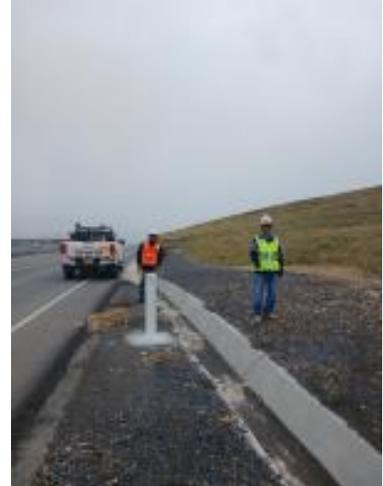
9

PROGRESIVA KM. 65+100. ( LADO DERECHO )  
VISITA DE CONSTATAACION ( INICIAL ) DE MAYORES CANTIDADES EN EL TRAMO 2 : MAYORES CANTIDADES DE SEÑALIZACION AMBIENTAL

En la progresiva Km. 65+100 se realiza visita de constatación de mayores cantidades, acompañado por el Ing. Francisco Arévalo, especialista en Impacto Ambiental y el Ing. Juan Carlos Takamori, Jefe de Ingeniería por el Contratista y el Ing. Raúl Casana, especialista en Impacto Ambiental de la Supervisión suficientemente autorizado por el Jefe de Supervisión. Se realiza la visita al sitio para verificar las mayores cantidades o adicional a ejecutar, se verifica in situ donde se ubicara la señalización ambiental, se verifica que no se ha realizado hasta la fecha ninguna actividad de señalización ambiental.

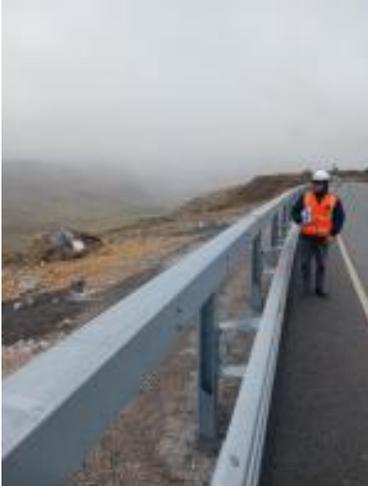
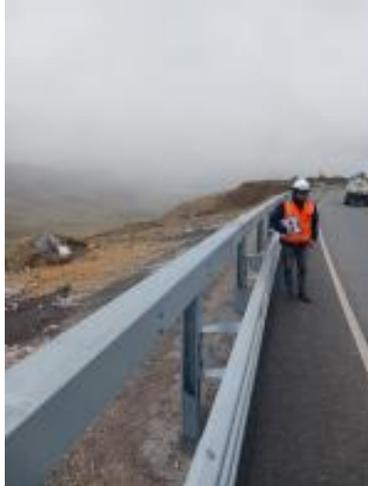
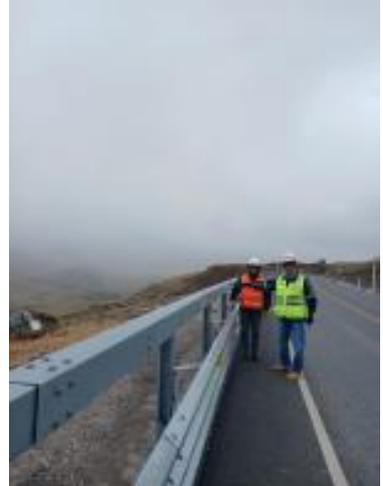
10

PROGRESIVA KM. 66+150. ( LADO IZQUIERDO )  
VISITA DE CONSTATAACION ( INICIAL ) DE MAYORES CANTIDADES EN EL TRAMO 2 : MAYORES CANTIDADES DE SEÑALIZACION AMBIENTAL

En la progresiva Km. 66+150 se realiza visita de constatación de mayores cantidades, acompañado por el Ing. Francisco Arévalo, especialista en Impacto Ambiental y el Ing. Juan Carlos Takamori, Jefe de Ingeniería por el Contratista y el Ing. Raúl Casana, especialista en Impacto Ambiental de la Supervisión suficientemente autorizado por el Jefe de Supervisión. Se realiza la visita al sitio para verificar las mayores cantidades o adicional a ejecutar, se verifica in situ donde se ubicara la señalización ambiental, se verifica que no se ha realizado hasta la fecha ninguna actividad de señalización ambiental.

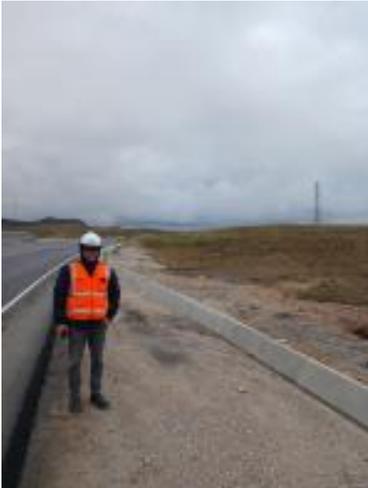
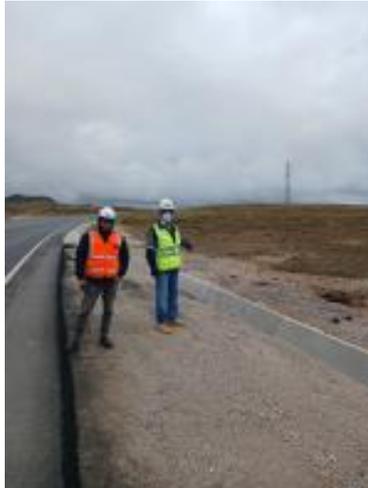
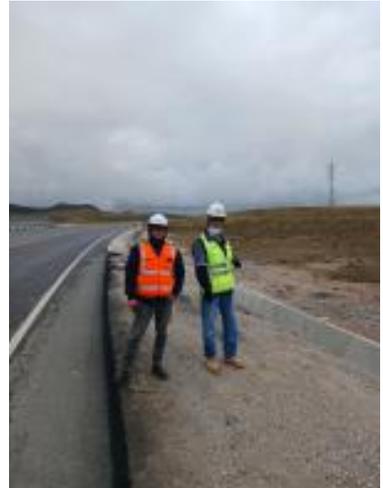
11

PROGRESIVA KM. 76+460. ( LADO DERECHO )  
VISITA DE CONSTATAACION ( INICIAL ) DE MAYORES CANTIDADES EN EL TRAMO 2 : MAYORES  
CANTIDADES DE SEÑALIZACION AMBIENTAL

En la progresiva Km. 76+460 se realiza visita de constatación de mayores cantidades, acompañado por el Ing. Francisco Arévalo, especialista en Impacto Ambiental y el Ing. Juan Carlos Takamori, Jefe de Ingeniería por el Contratista y el Ing. Raúl Casana, especialista en Impacto Ambiental de la Supervisión suficientemente autorizado por el Jefe de Supervisión. Se realiza la visita al sitio para verificar las mayores cantidades o adicional a ejecutar, se verifica in situ donde se ubicara la señalización ambiental, se verifica que no se ha realizado hasta la fecha ninguna actividad de señalización ambiental.

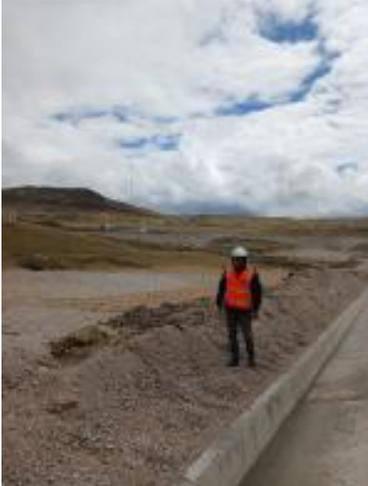
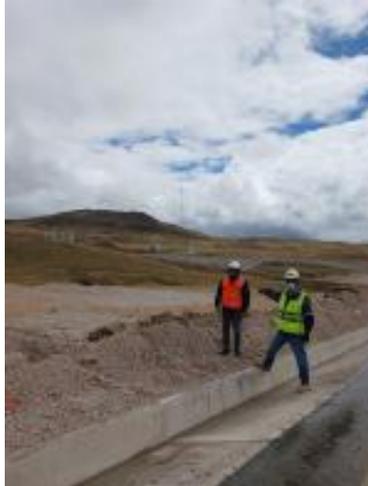
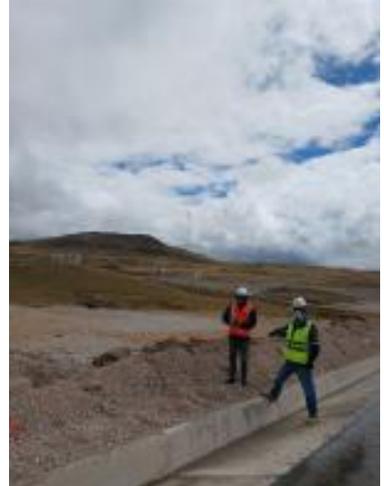
12

PROGRESIVA KM. 79+960. ( LADO IZQUIERDO )  
VISITA DE CONSTATAACION ( INICIAL ) DE MAYORES CANTIDADES EN EL TRAMO 2 : MAYORES CANTIDADES DE SEÑALIZACION AMBIENTAL

En la progresiva Km. 79+960 se realiza visita de constatación de mayores cantidades, acompañado por el Ing. Francisco Arévalo, especialista en Impacto Ambiental y el Ing. Juan Carlos Takamori, Jefe de Ingeniería por el Contratista y el Ing. Raúl Casana, especialista en Impacto Ambiental de la Supervisión suficientemente autorizado por el Jefe de Supervisión. Se realiza la visita al sitio para verificar las mayores cantidades o adicional a ejecutar, se verifica in situ donde se ubicara la señalización ambiental, se verifica que no se ha realizado hasta la fecha ninguna actividad de señalización ambiental.

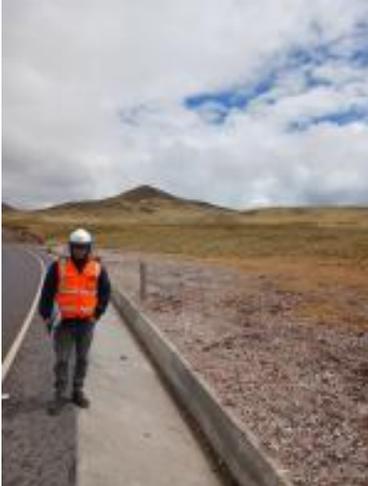
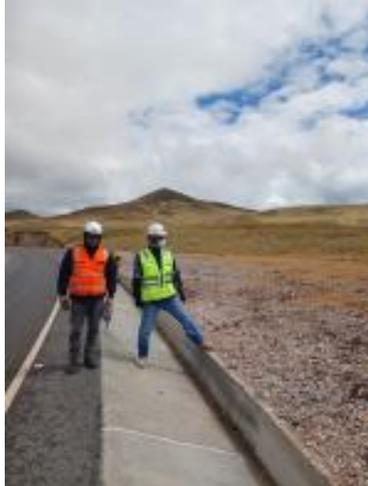
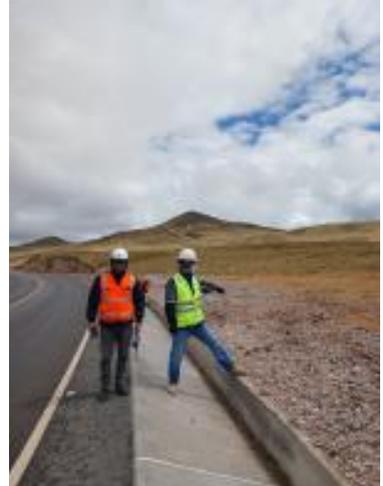
13

PROGRESIVA KM. 81+000. ( LADO DERECHO )  
VISITA DE CONSTATAACION ( INICIAL ) DE MAYORES CANTIDADES EN EL TRAMO 2 : MAYORES CANTIDADES DE SEÑALIZACION AMBIENTAL

En la progresiva Km. 81+000 se realiza visita de constatación de mayores cantidades, acompañado por el Ing. Francisco Arévalo, especialista en Impacto Ambiental y el Ing. Juan Carlos Takamori, Jefe de Ingeniería por el Contratista y el Ing. Raúl Casana, especialista en Impacto Ambiental de la Supervisión suficientemente autorizado por el Jefe de Supervisión. Se realiza la visita al sitio para verificar las mayores cantidades o adicional a ejecutar, se verifica in situ donde se ubicara la señalización ambiental, se verifica que no se ha realizado hasta la fecha ninguna actividad de señalización ambiental.

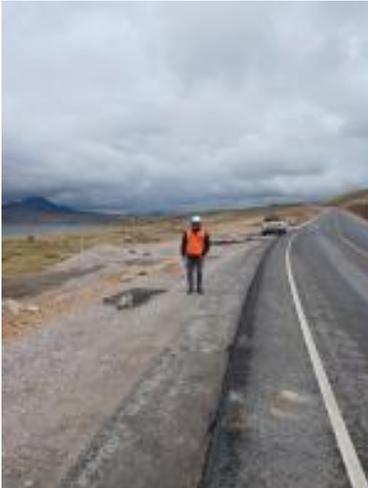
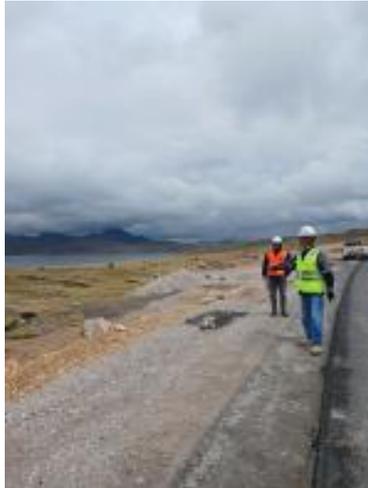
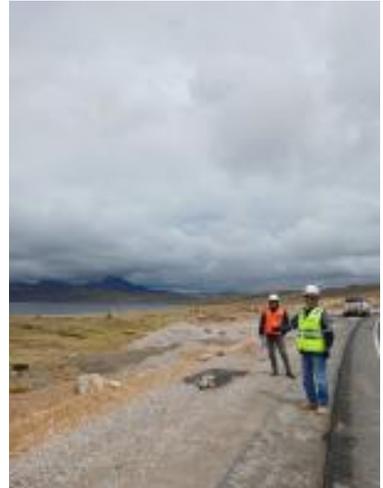
14

PROGRESIVA KM. 82+960. ( LADO IZQUIERDO )  
VISITA DE CONSTATAACION ( INICIAL ) DE MAYORES CANTIDADES EN EL TRAMO 2 : MAYORES  
CANTIDADES DE SEÑALIZACION AMBIENTAL

En la progresiva Km. 82+960 se realiza visita de constatación de mayores cantidades, acompañado por el Ing. Francisco Arévalo, especialista en Impacto Ambiental y el Ing. Juan Carlos Takamori, Jefe de Ingeniería por el Contratista y el Ing. Raúl Casana, especialista en Impacto Ambiental de la Supervisión suficientemente autorizado por el Jefe de Supervisión. Se realiza la visita al sitio para verificar las mayores cantidades o adicional a ejecutar, se verifica in situ donde se ubicara la señalización ambiental, se verifica que no se ha realizado hasta la fecha ninguna actividad de señalización ambiental.

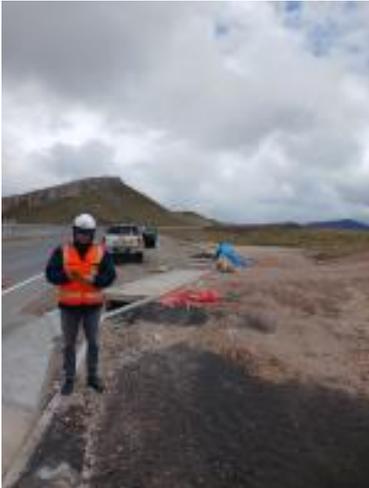
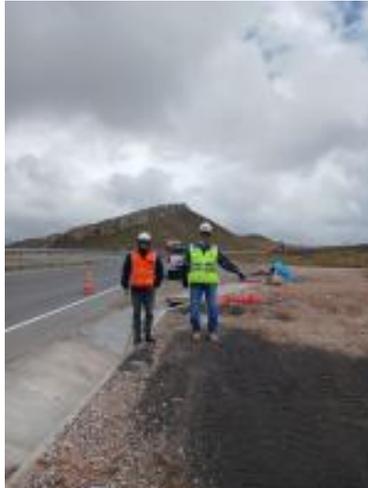
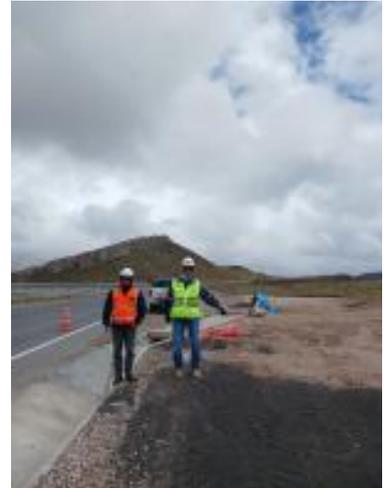
15

PROGRESIVA KM. 84+600. ( LADO DERECHO )  
VISITA DE CONSTATAACION ( INICIAL ) DE MAYORES CANTIDADES EN EL TRAMO 2 : MAYORES CANTIDADES DE SEÑALIZACION AMBIENTAL

En la progresiva Km. 84+600 se realiza visita de constatación de mayores cantidades, acompañado por el Ing. Francisco Arévalo, especialista en Impacto Ambiental y el Ing. Juan Carlos Takamori, Jefe de Ingeniería por el Contratista y el Ing. Raúl Casana, especialista en Impacto Ambiental de la Supervisión suficientemente autorizado por el Jefe de Supervisión. Se realiza la visita al sitio para verificar las mayores cantidades o adicional a ejecutar, se verifica in situ donde se ubicara la señalización ambiental, se verifica que no se ha realizado hasta la fecha ninguna actividad de señalización ambiental.

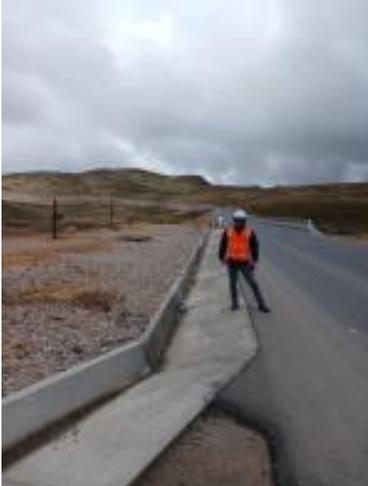
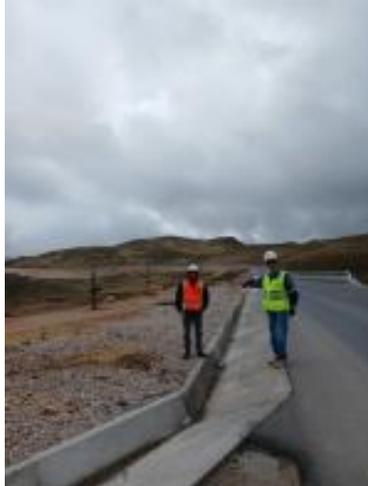
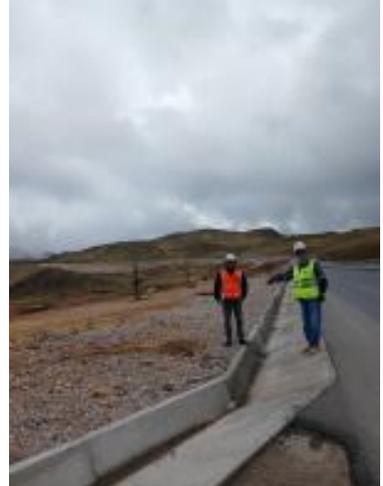
16

PROGRESIVA KM. 85+960. ( LADO IZQUIERDO )  
VISITA DE CONSTATAACION ( INICIAL ) DE MAYORES CANTIDADES EN EL TRAMO 2 : MAYORES CANTIDADES DE SEÑALIZACION AMBIENTAL

En la progresiva Km. 85+960 se realiza visita de constatación de mayores cantidades, acompañado por el Ing. Francisco Arévalo, especialista en Impacto Ambiental y el Ing. Juan Carlos Takamori, Jefe de Ingeniería por el Contratista y el Ing. Raúl Casana, especialista en Impacto Ambiental de la Supervisión suficientemente autorizado por el Jefe de Supervisión. Se realiza la visita al sitio para verificar las mayores cantidades o adicional a ejecutar, se verifica in situ donde se ubicara la señalización ambiental, se verifica que no se ha realizado hasta la fecha ninguna actividad de señalización ambiental.

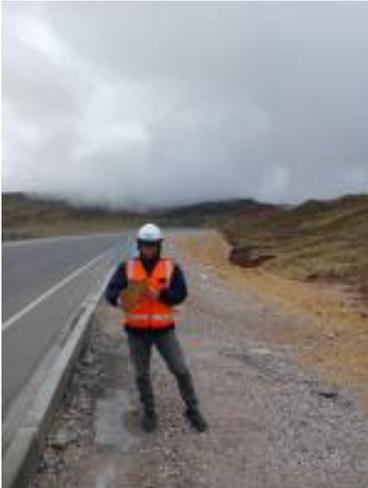
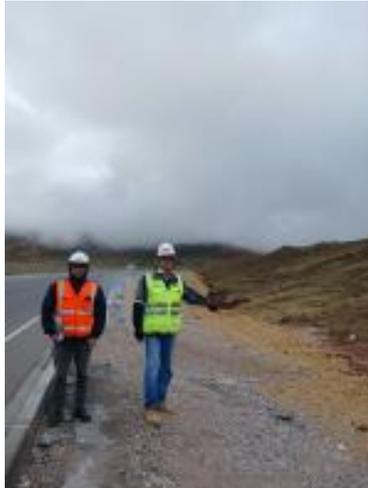
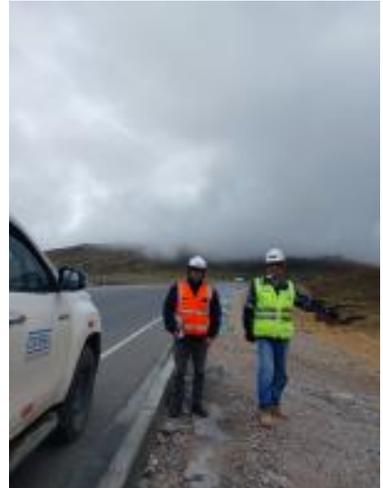
17

PROGRESIVA KM. 86+730. ( LADO DERECHO )  
VISITA DE CONSTATAACION ( INICIAL ) DE MAYORES CANTIDADES EN EL TRAMO 2 : MAYORES  
CANTIDADES DE SEÑALIZACION AMBIENTAL

En la progresiva Km. 86+730 se realiza visita de constatación de mayores cantidades, acompañado por el Ing. Francisco Arévalo, especialista en Impacto Ambiental y el Ing. Juan Carlos Takamori, Jefe de Ingeniería por el Contratista y el Ing. Raúl Casana, especialista en Impacto Ambiental de la Supervisión suficientemente autorizado por el Jefe de Supervisión. Se realiza la visita al sitio para verificar las mayores cantidades o adicional a ejecutar, se verifica in situ donde se ubicara la señalización ambiental, se verifica que no se ha realizado hasta la fecha ninguna actividad de señalización ambiental.

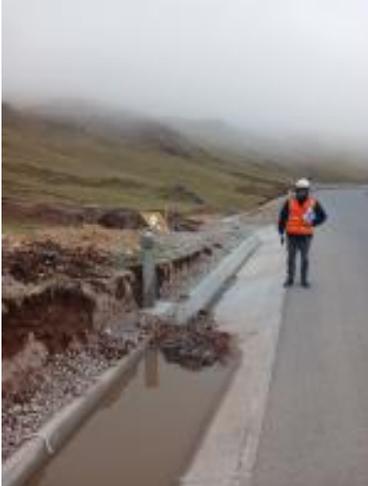
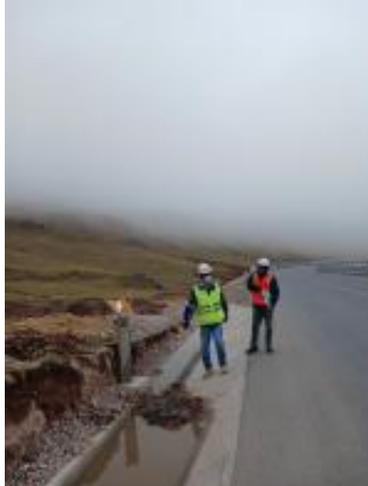
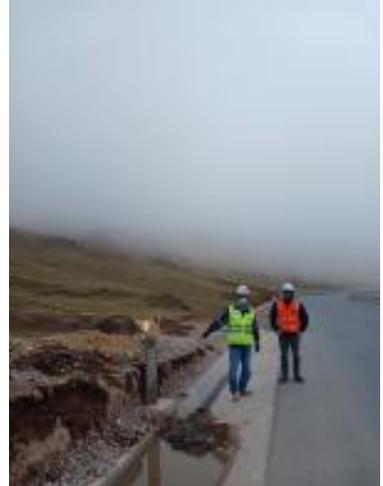
18

PROGRESIVA KM. 88+415. ( LADO IZQUIERDO )  
VISITA DE CONSTATAACION ( INICIAL ) DE MAYORES CANTIDADES EN EL TRAMO 2 : MAYORES CANTIDADES DE SEÑALIZACION AMBIENTAL

En la progresiva Km. 88+415 se realiza visita de constatación de mayores cantidades, acompañado por el Ing. Francisco Arévalo, especialista en Impacto Ambiental y el Ing. Juan Carlos Takamori, Jefe de Ingeniería por el Contratista y el Ing. Raúl Casana, especialista en Impacto Ambiental de la Supervisión suficientemente autorizado por el Jefe de Supervisión. Se realiza la visita al sitio para verificar las mayores cantidades o adicional a ejecutar, se verifica in situ donde se ubicara la señalización ambiental, se verifica que no se ha realizado hasta la fecha ninguna actividad de señalización ambiental.

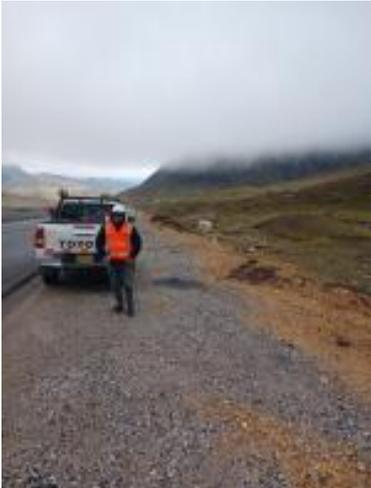
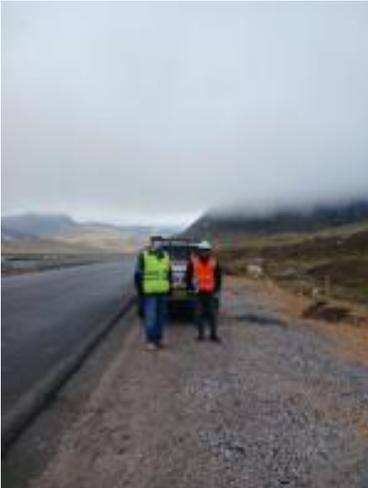
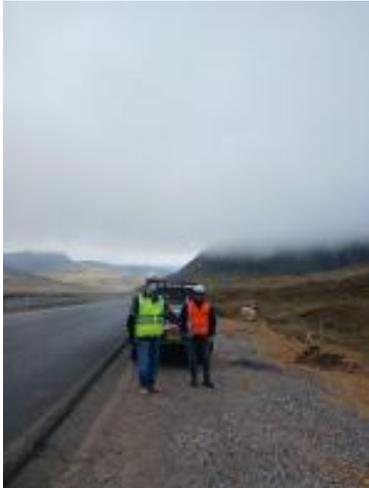
19

PROGRESIVA KM. 92+090. ( LADO DERECHO )  
VISITA DE CONSTATAACION ( INICIAL ) DE MAYORES CANTIDADES EN EL TRAMO 2 : MAYORES CANTIDADES DE SEÑALIZACION AMBIENTAL

En la progresiva Km. 92+090 se realiza visita de constatación de mayores cantidades, acompañado por el Ing. Francisco Arévalo, especialista en Impacto Ambiental y el Ing. Juan Carlos Takamori, Jefe de Ingeniería por el Contratista y el Ing. Raúl Casana, especialista en Impacto Ambiental de la Supervisión suficientemente autorizado por el Jefe de Supervisión. Se realiza la visita al sitio para verificar las mayores cantidades o adicional a ejecutar, se verifica in situ donde se ubicara la señalización ambiental, se verifica que no se ha realizado hasta la fecha ninguna actividad de señalización ambiental.
