BITACORA ELECTRÓNICA DE OBRA

INFORME Y/O REPORTE N°099_CONTRATO N°68-2023-MNT. TÚNEL MACHUPICCHU/NSCP.2023.
 EMPRESA CONTRATISTA: CONSORCIO CARRETERA CUSCO
 CONTRATO DE OBRA: N° 057-2021-MTC/ 20, del 07.06.2021
 Obra: "MEJORAMIENTO DE LA CARRETERA SANTA MARÍA - SANTA TERESA - PUENTE HIDROELÉCTRICA MACHUPICCHU, ITEM B.- CONSTRUCCIÓN DE TÚNEL Y ACCESOS".
 Monto Del Contrato: S/ 166,167,111.89 INCLUYE IGV
 Nuevo Monto Contractual: S/ 169' 666, 734.47 INCLUYE IGV: este monto es incluido y deducido por los Adicionales y deductivos vinculantes aprobados según RD.
 Plazo de Ejecución Contractual: 900 dc
 Inicio del Plazo Contractual: 23 de junio del 2021
 Término del Plazo Contractual: 9 de diciembre del 2023
 Suspensión de Plazo: 123 dc
 Nuevo Termino del Plazo: 31 de julio del 2024
 SUPERVISOR: CONSORCIO SUPERVISOR SANTA TERESA
 CONTRATO DE CONSULTORÍA DE OBRA N° 035 -2021-MTC/20.2, del 19.03.2021.
 Monto del Contrato de Consultoría: S/. 14,391,447,86 INCLUYE IGV

-SEGUIMIENTO Y MONITOREO EN LAS OFICINAS DE SUPERVISIÓN Y CONTRATISTA.
 -SEGUIMIENTO Y MONITOREO LAS ACTIVIDADES PROGRAMADAS EN EL TÚNEL DEL KM6+240-KM8+027 Y ACCESOS.

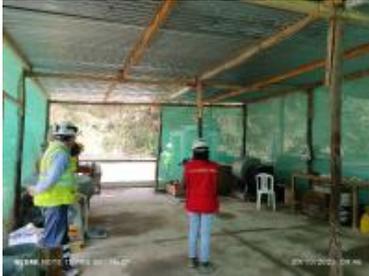
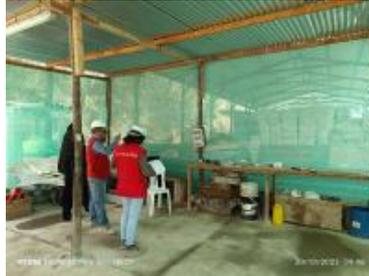
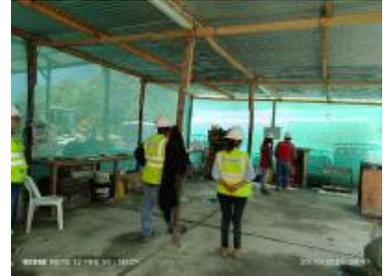
PROGRESIVA: KM4+980
INSPECCIÓN AL LABORATORIO DEL CONTRATISTA

SE APRECIO LA INSPECCIÓN AL LABORATORIO DEL CONTRATISTA POR LOS INTEGRANTES DE LA VISITA DE CONTROL (HITO N°10) DE OCI-PVN (CONTRALORÍA), SIENDO NECESARIO INDICAR QUE, EL CONTRATISTA AUTORIZO A LA VISITA DE CONTROL LA TOMA DE FOTOS SIN QUE ALGÚN PERSONAL PUEDA DETALLAR O EXPLICAR LOS EQUIPOS QUE CUENTAN EN OBRA.

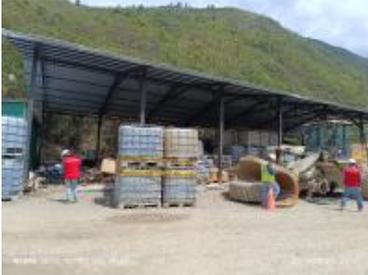
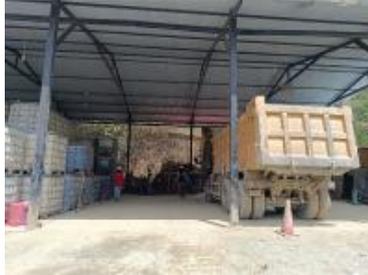
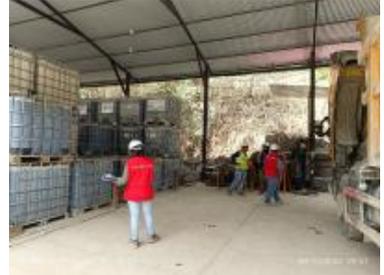
PROGRESIVA: KM4+980

INSPECCIONES A LOS ALMACENES DE MATERIALES, ALMACÉN DE RESIDUOS, TALLER MECÁNICO POR CONTRALORÍA.

SE APRECIO LA INSPECCIÓN A LOS ALMACENES Y TALLER MECÁNICO DEL CONTRATISTA, REALIZADA POR LOS INTEGRANTES DE LA VISITA DE CONTROL (HITO N°10) DE OCI-PVN (CONTRALORÍA). LOS INTEGRANTES DE LA VISITA DE CONTROL SON:

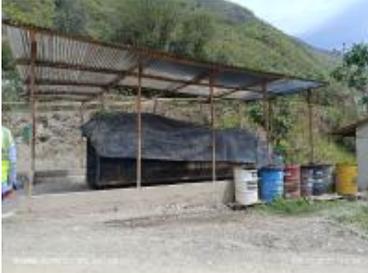
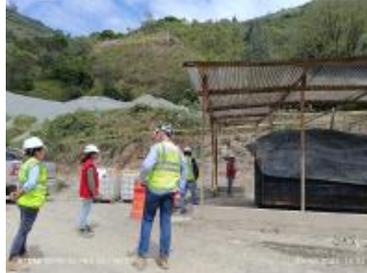
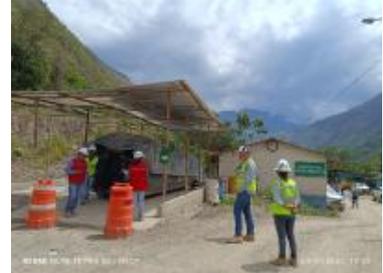
PROGRESIVA: KM4+980
INSPECCIÓN DE LOS RESIDUALES GENERALES

SE APRECIO LA INSPECCIÓN A DE LOS RESIDUALES GENERALES DEL CONTRATISTA, REALIZADA POR LOS INTEGRANTES DE LA VISITA DE CONTROL (HITO N°10) DE OCI-PVN (CONTRALORÍA), EL RESIDUAL ACUMULADO SE TRASLADA AL RELLENO SANITARIO EN AREQUIPA, LOS INTEGRANTES DE LA VISITA DE CONTROL SON:

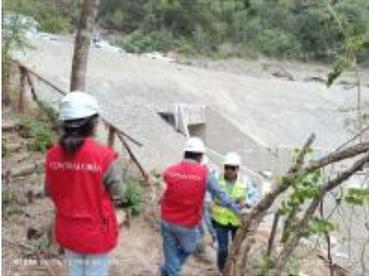
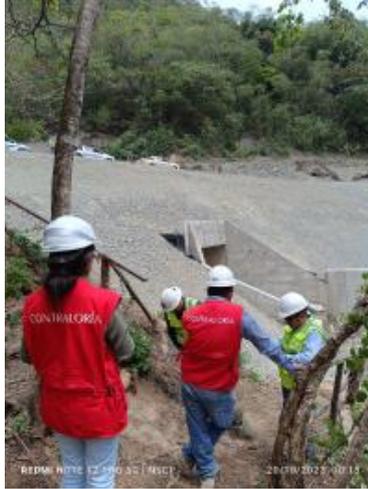
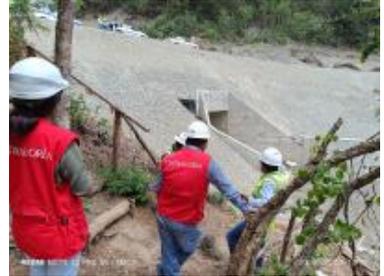
PROGRESIVA: KM6+200
CONFORMACIÓN DE RELLENO DE ALCANTARILLA MCA 5x5M.

INSPECCIÓN DEL TERRAPLEN DE LA ALCANTARILLA MCA 5x5M, POR LA VISITA DE CONTROL (HITO N°10) DE OCI-PVN (CONTRALORÍA).

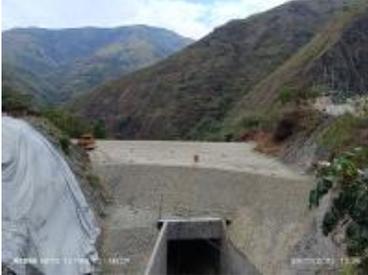
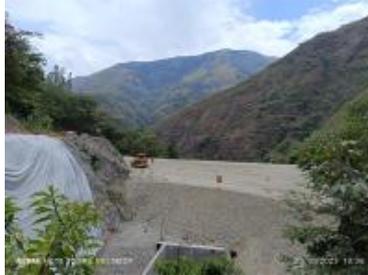
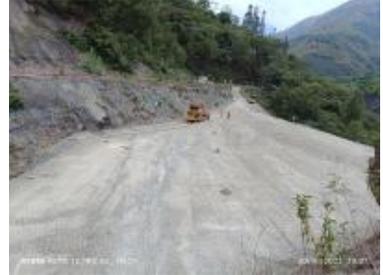
PROGRESIVA: KM6+200
CONFORMACIÓN DE RELLENO DE ALCANTARILLA MCA 5x5M.

SE APRECIA EL RELLENO Y COMPACTADO CON MATERIAL ZARANDEADO PARA RELLENO EN LA ALCANTARILLA MCA DE 5x5M.
MO: 1 INGENIERO ASISTENTE DE OBRAS DE ARTE, 1 CAPATAZ, 6 OPERADORES, 4 OFICIALES, 3 PEONES, 1 VIGÍA, 1 PREVENCIÓNISTA (SSOMA).
EM: 1 TRACTOR SOBRE ORUGA, 1 RODILLO COMPACTADOR LISO, 4 VOLQUETES, HERRAMIENTAS MANUALES

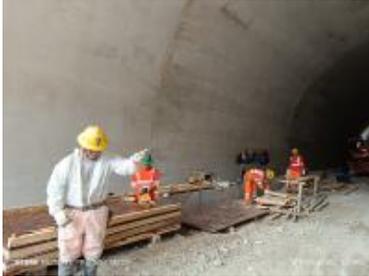
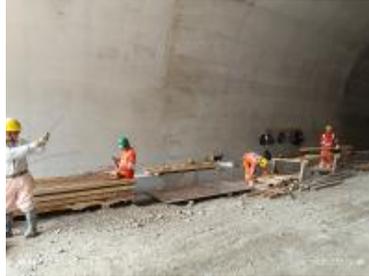
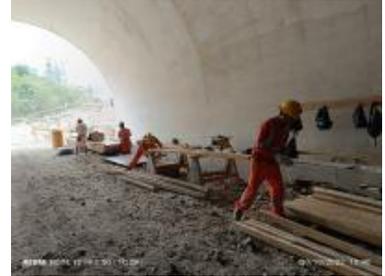
PROGRESIVA: KM 6+240
ENCOFRADO PARA MUROS DE POZA DE VERTIDOS.

MO: 1 CAPATAZ, 3 OPERARIOS, 1 OFICIAL.
EM: 2 AMOLADORAS, 2 TALADROS, 1 SIERRA CALADORA MANUAL.

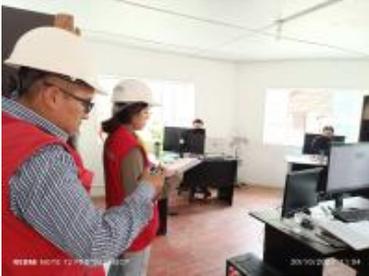
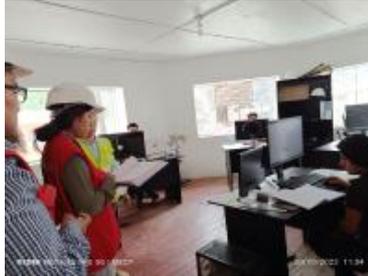
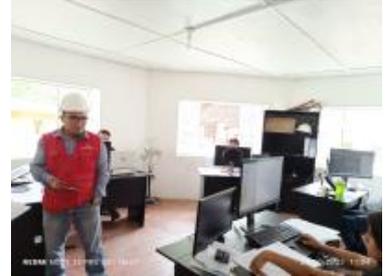
OFICINA DEL CONTRATISTA
INSPECCIÓN DE LAS INSTALACIONES Y ASISTENCIA DE LOS COLABORADORES.

SE APRECIO LA INSPECCIÓN DE LAS INSTALACIONES Y ASISTENCIA DE LOS COLABORADORES DEL CONTRATISTA, REALIZADA POR LOS INTEGRANTES DE LA VISITA DE CONTROL (HITO N°10) DE OCI-PVN (CONTRALORÍA), LOS INTEGRANTES DE LA VISITA DE CONTROL SON:
-ING. CESAR PEÑA MARCELO.
-ING. YUREMMY VILCANQUI APAZA.

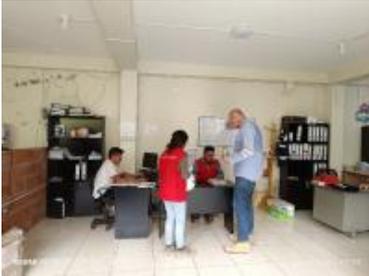
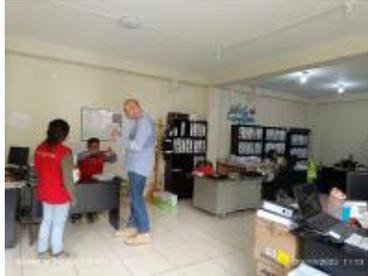
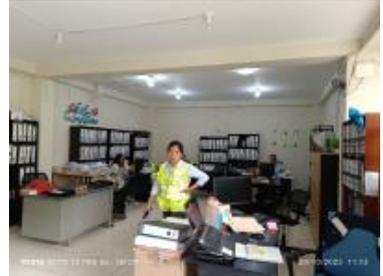
OFICINA DEL CONTRATISTA (VICMA)
INSPECCIÓN DE LAS INSTALACIONES Y ASISTENCIA DE LOS COLABORADORES.

SE APRECIO LA INSPECCIÓN DE LAS INSTALACIONES Y ASISTENCIA DE LOS COLABORADORES DEL CONTRATISTA, REALIZADA POR LOS INTEGRANTES DE LA VISITA DE CONTROL (HITO N°10) DE OCI-PVN (CONTRALORÍA), LOS INTEGRANTES DE LA VISITA DE CONTROL SON:
-ING. CESAR PEÑA MARCELO.
-ING. YUREMMY VILCANQUI APAZA.

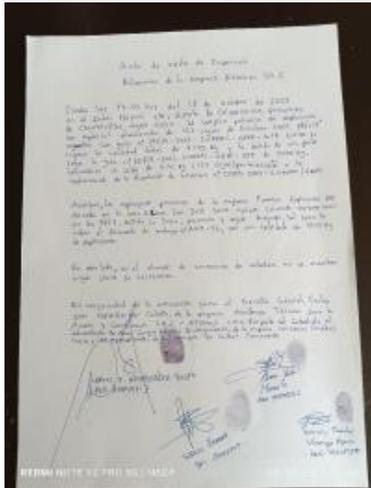
ACTA DE VISITA POLVORÍN "CHUMBIVILCAS" REALIZADA EL 18.10.2023 POR EL CONTROL CONCURRENTENTE

FIRMADO POR LOS INTEGRANTES DE LA VISITA DE CONTROL (HITO N°10) DE OCI-PVN (CONTRALORÍA) Y ENCARGADO DEL CONTRATISTA, se hace referencia que en el polvorin se tiene almacenado 127 cajaas de Emulnor,
 POR LA CONTRALORÍA:
 -ING. CESAR PEÑA MARCELO.
 -ING. YUREMMY VILCANQUI APAZA.
 POR LA CONTRATISTA:
 -SERGIO HERRERA BUTTGENBACH - ADMINISTRADOR DE OBRA.
 POR LA EMPRESA ATMINCO SAC:
 -JUAN HAIMBERGER CALISTO.

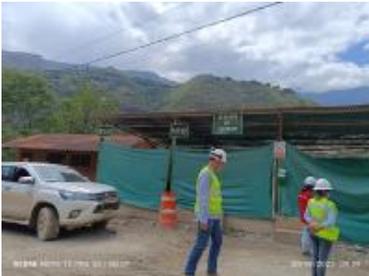
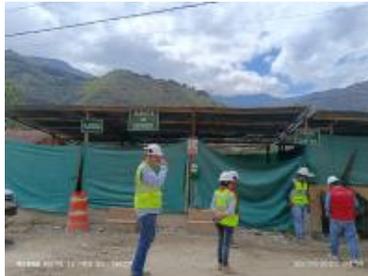
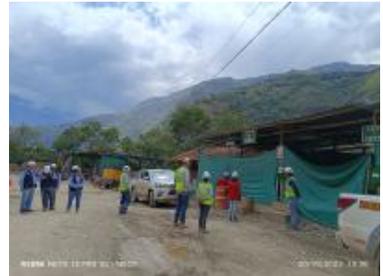
PROGRESIVA: KM4+980
INSPECCIÓN DEL ALMACÉN DE RESIDUOS

SE APRECIO LA INSPECCIÓN DEL ALMACÉN DE RESIDUOS REALIZADA POR LOS INTEGRANTES DE LA VISITA DE CONTROL (HITO N°10) DE OCI-PVN (CONTRALORÍA), EL RESIDUAL ACUMULADO SE TRASLADA AL RELLENO SANITARIO EN AREQUIPA, LOS INTEGRANTES DE LA VISITA DE CONTROL SON:

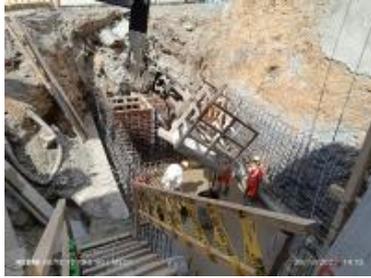
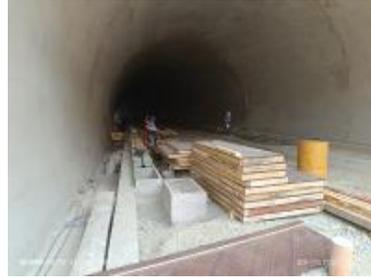
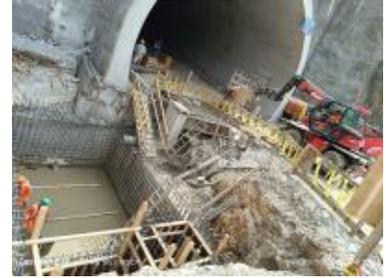
PROGRESIVA: KM 6+240
LIMPIEZA, ENCOFRADO PARA MUROS DE POZA DE VERTIDOS.

MO: 1 CAPATAZ, 1 OPERADOR, 4 OPERARIOS, 2 PEONES.
EM: 1 TELEHANDER, 2 AMOLADORAS, 2 TALADROS, 1 SIERRA CALADORA MANUAL.

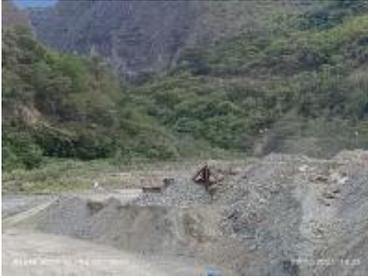
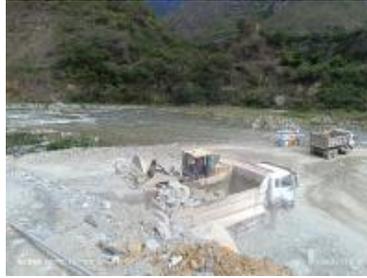
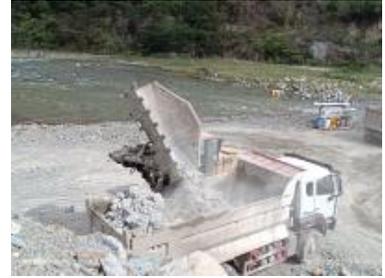
PROGRESIVA: KM4+980.
ZARANDEO DE MATERIAL EXCAVADO PARA RELLENO.
ELIMINACIÓN DE MATERIAL EXCAVADO PROVENIENTE DE LOS TRABAJOS EN TÚNEL.
TRANSPORTE DE RELLENO HACIA ALCANTARILLA

MO: 1 PREVENCIÓNISTA (SSOMA), 1 CAPATAZ, 8 OPERADORES, 1 PERSONAL DE PISO, 1 VIGÍA O CONTROLADOR.
EM: 1 CARGADOR FRONTAL, 1 ZARANDA, 6 VOLQUETES.

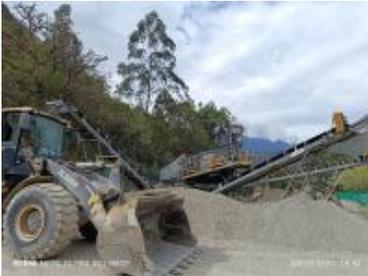
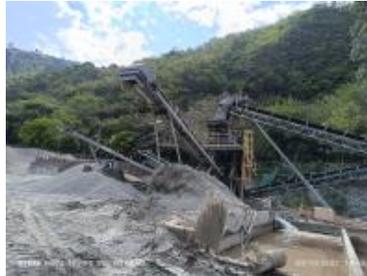
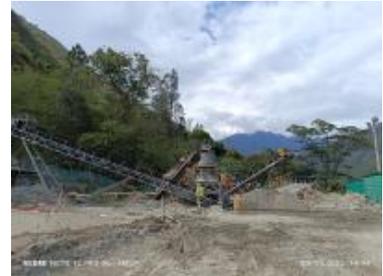
PROGRESIVA: KM 4+980
PLANTA TRITURADORA (CHANCADORA): PRODUCCIÓN DE AGREGADO.
MANTENIMIENTO PREVENTIVO DE LA CHANCADORA TERCIARIA.

HOY NO SE APRECIO ACTIVIDAD EN LA PLANTA TRITURADORA; SEGÚN REFIERE EL ADMINISTRADOR DE LA CHANCADORA QUE, SE ESTA REALIZANDO MANTENIMIENTO PREVENTIVO DE LA CHANCADORA TERCIARIA.

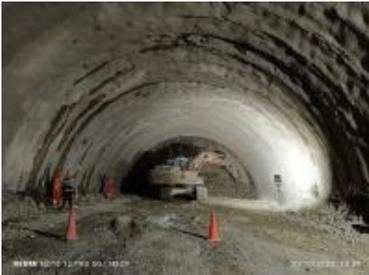
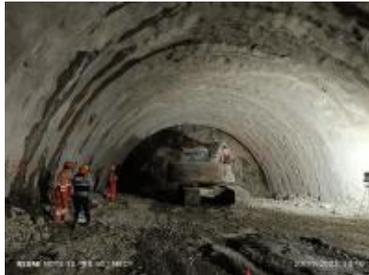
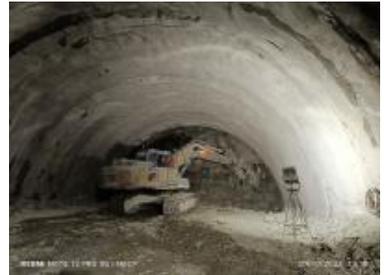
SE APRECIA ACTIVIDADES PROPIAS A LA EXCAVACIÓN DE ROCA TIPO V Y ACTIVIDADES QUE SE GENERAN DESPUES DE ESTA, EN EL PORTAL DE SALIDA DEL TÚNEL HACIA LA BAHÍA; EL MATERIAL EXCAVADO SE PROCEDE A ELIMINAR AL DME KM4+980. LUEGO DE LA VERIFICACIÓN DE LAS ACTIVIDADES Y PREVIA LA AUTORIZACIÓN DE LA SUPERVISIÓN SE PROCEDE A REALIZAR EL LANZAMIENTO DE SHOTCRETE PARA REFUERZO DEL ÁREA EXCAVADA, LUEGO SE REALIZA LA INSTALACIÓN DE CIMBRAS O CERCHAS PARA ROCA TIPO V PARA PROSEGUIR CON EL LANZAMIENTO DE SHOTCRETE PARA REFUERZO, ES NECESARIO INDICAR QUE YA INSTALADAS LA CIMBRAS O CERCHAS EN 8M SE PROCEDE INSTALAR LOS MICROPILOTES EN ROCA TIPO V (12M CON TRASLAPE DE 4M) E INYECCIÓN DE LECHADA EN LOS MICROPILOTES.
 MO: 1 ESPECIALISTA EN GEOLOGÍA Y GEOTECNIA DE LA SUPERVISIÓN, 1 ESPECIALISTA DE TÚNEL DEL CONTRATISTA, 1 INGENIERO ASISTENTE DE PRODUCCIÓN, 1 CAPATAZ, 11 OPERADORES, 1 OPERARIO, 4 OFICIALES, 1 TÉCNICO ELECTRICISTA, 1 MECÁNICO, 1 VIGÍA, 1 TOPOÓGRAFO, 1 AUXILIAR DE TOPOGRAFÍA.

EM: 1 MARTILLO HIDRÁULICO (PICOTÓN), 1 CARGADOR FRONTAL, 3 VOLQUETES, 1 JUMBO, 1 TELEHANDLER, 1 EQUIPO ROBOTIZADO PARA LANZAMIENTO DE SHOTCRETE, 3 MIXERES, HERRAMIENTAS MANUALES, 1 ESTACIÓN TOTAL ROBÓTICA.

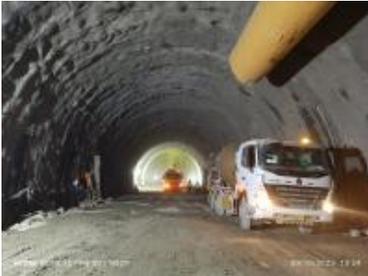
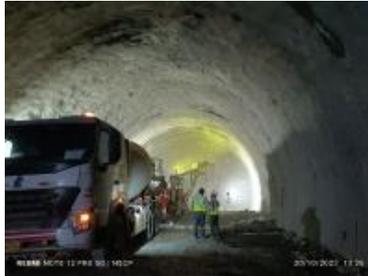
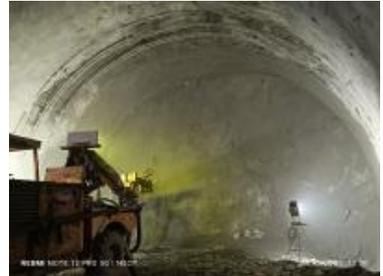
SE CONTINUA CON LA EJECUCIÓN DEL ADICIONAL N°10. SE APRECIA PROCESOS CONSTRUCTIVOS DE PERFORACIÓN, VOLADURA, EXCAVACIÓN DE ROCA TIPO IV EN BAHÍA HACIA PORTAL DE SALIDA DEL TÚNEL, ELIMINACIÓN DE ROCA TIPO IV, INSTALACIÓN DE PERNOS, CIMBRAS O CERCHAS PARA ROCA TIPO IV, LUEGO DE LA VERIFICACIÓN DE LAS ACTIVIDADES Y PREVIA LA AUTORIZACIÓN DE LA SUPERVISIÓN SE PROCEDE A REALIZAR EL LANZAMIENTO DE SHOTCRETE PARA REFUERZO DEL ÁREA EXCAVADA Y DE LA CIMBRA INSTALADA; ACTIVIDADES QUE SE VIENEN REALIZANDO EN LOS TURNOS DIURNO Y NOCTURNO.
 MO: 1INGENIERO DE TÚNEL, 1 INGENIERO ASISTENTE DE PRODUCCIÓN, 1 PREVENCIÓNISTA (SSOMA), 1 CAPATAZ, 16 OPERADORES, 6 OPERARIOS, 4 OFICIALES, 1 TÉCNICO ELECTRICISTA, 1 MECÁNICO, 1 VIGÍA, 1 TOPOGRAFO, 1 AUXILIAR DE TOPOGRAFÍA, 1 AYUDANTE DE TOPOGRAFÍA.
 EM: 1 MARTILLO HIDRÁULICO (PICOTÓN), 1 JUMBO, 1 TELEHANDLER, 1 EQUIPO ROBOTIZADO PARA LANZAMIENTO DE SHOTCRETE, 4 MIXERES, HERRAMIENTAS MANUALES, 1 ESTACIÓN TOTAL ROBÓTICA, 1 EXCAVADORA SOBRE ORUGA, 1 CARGADORES FRONTALES, 6 VOLQUETES.

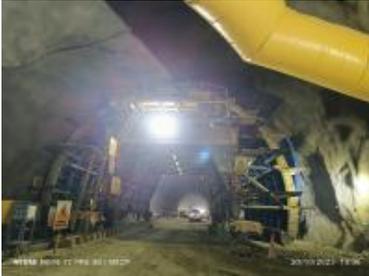
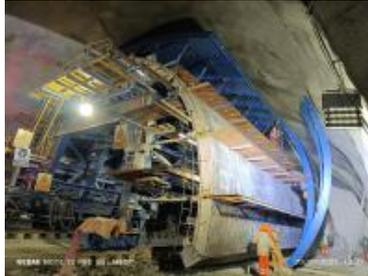
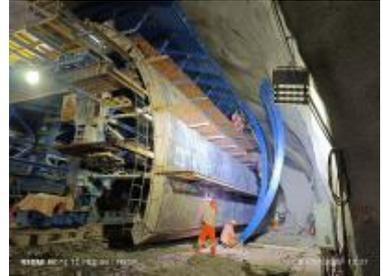
PROGRESIVA: KM7+067.8@KM7+079.80

AMPLIACIÓN DE LA SECCIÓN DEL ENCOFRADO METALICO PARA EL CONCRETO DE REVESTIMIENTO EN BAHÍA DE ESTACIONAMIENTO.

MO: 1 INGENIERO ASISTENTE DE OBRAS DE ARTE, 1 PREVENCIÓNISTA (SSOMA), 1 CAPATAZ, 1 OPERADOR, 3 OPERARIOS, 3 OFICIALES, 2 PEONES, 1 TOPOGRAFO, 1 ASISTENTE TOPOGRAFO.
EM: 1 CARGADOR FRONTAL, 1 POLEA, 1 ESTACIÓN TOTAL ROBOTICA, PRISMAS, HERRAMIENTAS MANUALES.

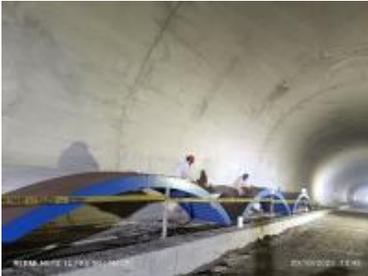
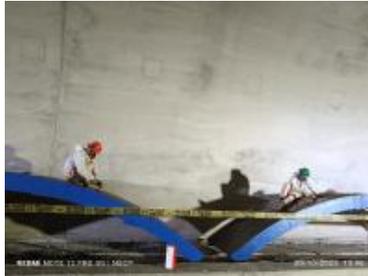
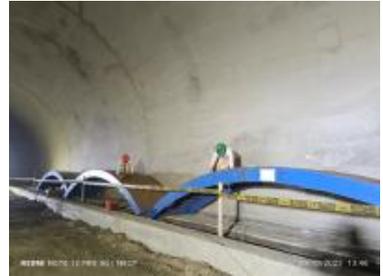
PROGRESIVA: KM7+067.8@KM7+079.80
AMPLIACIÓN DE LA SECCIÓN DEL ENCOFRADO METÁLICO PARA EL CONCRETO DE REVESTIMIENTO EN BAHÍA DE ESTACIONAMIENTO.
PULIDO Y ENGRASADO DE LA SECCIÓN DEL ENCOFRADO METÁLICO.

MO: 2 OPERARIOS, 1 OFICIAL.
EM: 2 PULIDORAS MANUALES, HERRAMIENTAS MANUALES.

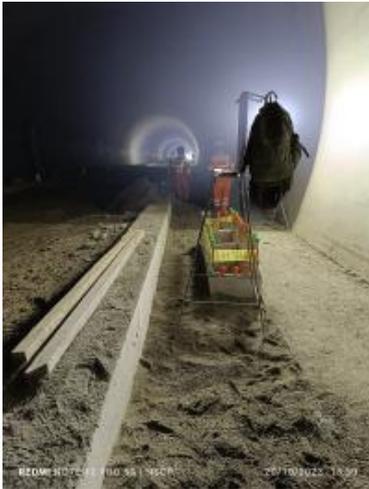
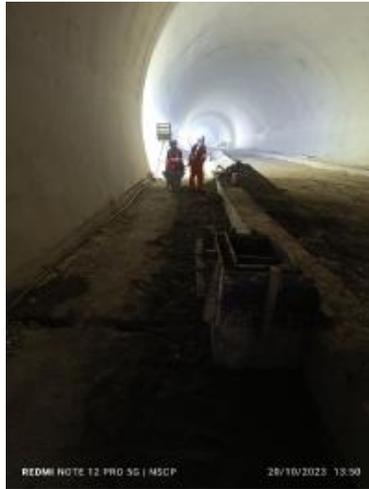
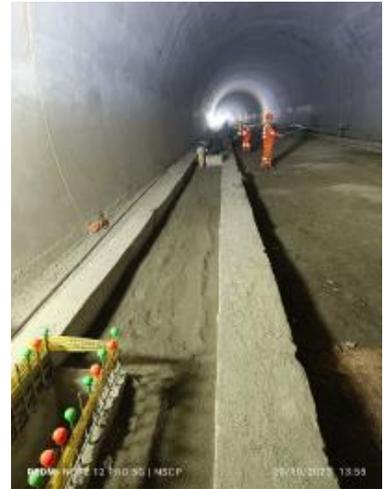
PROGRESIVA:KM6+740@KM6+880
RELLENO Y COMPACTADO DE CAMA DE ARENA DE CANAL IZQUIERDO DE LA TUBERÍA PVC Y CONCRETO DE D=300MM DE AMBAS TUBERÍAS.

SE REALIZA EL RELLENO CON ARENA FINA Y COMPACTADO DE CAMA DE ARENA DE CANAL DE LA TUBERÍA PVC Y CONCRETO DE D=300MM DE AMBAS TUBERÍAS.
MO: 1 CAPATAZ, 1 OPERADOR, 1 OPERARIOS, 2 PEONES.
EM: 1 VOLQUETE, 2 COMPACTADORAS TIPO CANGURO (APISONADORA), HERRAMIENTAS MANUALES.
