BITACORA ELECTRÓNICA DE OBRA

Confirma Bitacora:	Nro Informe:	Fecha Informe:	Nombre De La Obra:	Personal Encargado:
Si	Nº 190-2023-MTC/20.9/MJQY	23-10-2023	HUANUCO - LA UNION - HUALLANCA, TR 2	MICHAEL JESUS QUISPE YAURI.

OBRA: MEJORAMIENTO, CONSERVACIÓN POR NIVELES DE SERVICIO Y OPERACIÓN DEL CORREDOR VIAL: HUANUCO – LA UNIÓN – HUALLANCA – DV. ANTAMINA/ EMP. PE-3N (TINGO CHICO) – NUEVAS FLORES – LLATA – ANTAMINA, TRAMO II.

Panel Fotográfico de la Bitacora de Obras

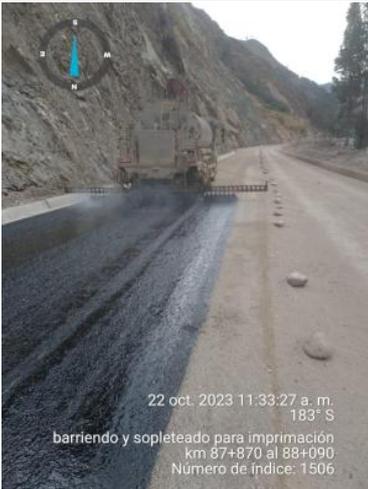
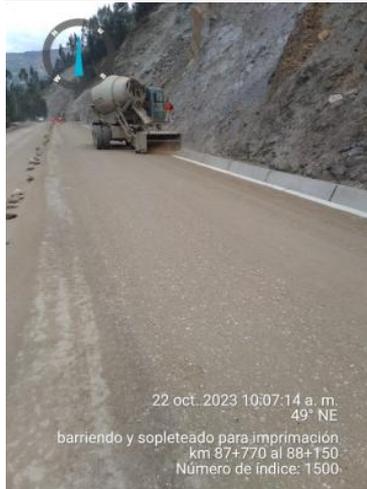
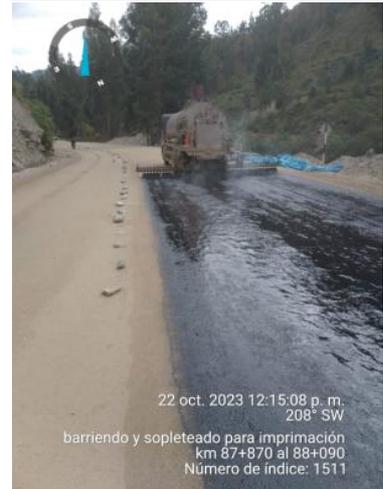
PROGRESIVA: KM 87+870, KM 88+150, KM 88+090

LIMPIEZA DE PLATAFORMA DE BASE GRANULAR RECONFORMADA PARA IMPRIMACIÓN ASFÁLTICA CON MC-30

CONTROL DE LAS UNIFORMIDAD DE LA SUPERFICIE EN EL TRAMO LIBERADO

COLICACIÓN DEL ASFALTO LIQUIDO MC-30 SOBRE LA BASE GRANULAR (IMPRIMACIÓN)

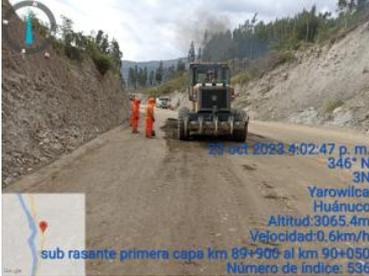
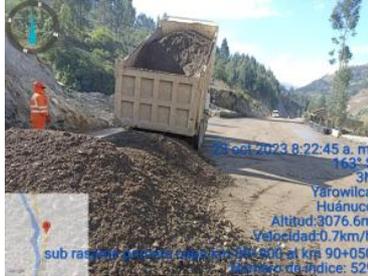
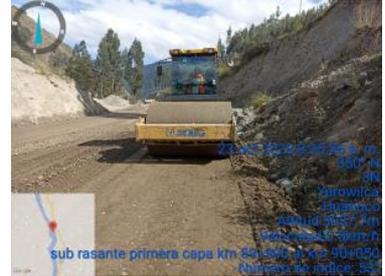
PROGRESIVA: KM 89+900, KM 90+050

COLOCACIÓN DE MATERIAL GRANULAR OVER EN ZONA DE MEJORAMIENTO DEL SUELO

CORTE Y EXCAVACIÓN PARA MEJORAMIENTO DE LA SUB RASANTE

SE VERIFICA LOS TRABAJOS DE CONFORMACIÓN EN LA SUBRASANTE

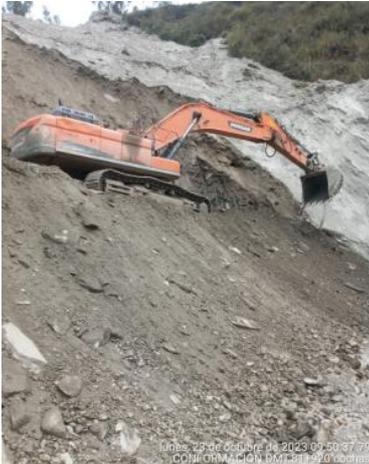
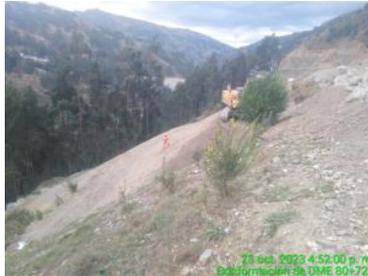
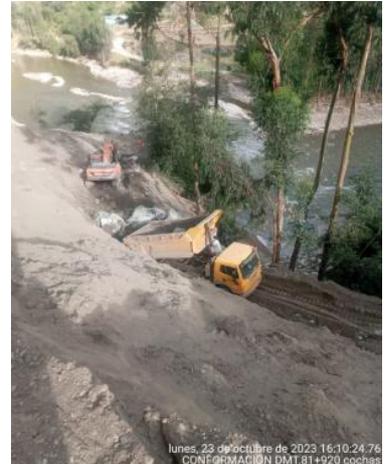
PROGRESIVA: KM 91+920, KM 80+720

COLOCACION DE MATERIAL EXCEDENTE (DME)

901.B1 RETIRO Y ALMACENAMIENTO DE TOP SOIL DE DME COLOCACIÓN, DEPOSITO Y CONFORMACIÓN DEL MATERIAL EXCEDENTE DE LOS CORTES DE TALUD EN EL DME

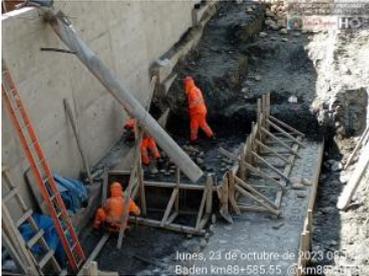
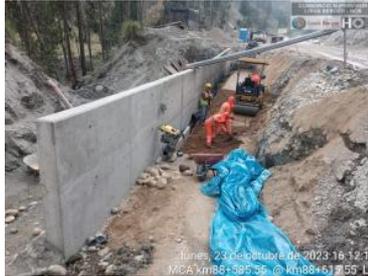
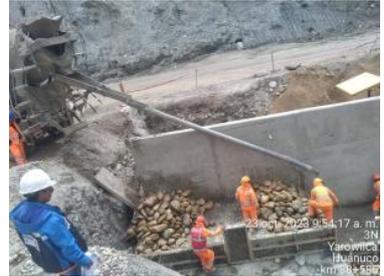
PROGRESIVA: KM 88+585, KM 88+615

EXCAVACIÓN Y ELIMINACIÓN DEL TERRENO NATURAL

ENCOFRADO DEL MURO CON PANELES FENÓLICOS METALICOS

COLOCACIÓN DE CONCRETO PARA SOLADO DE F'C = 100 KG/CM2

COLOCACIÓN DE CONCRETO PARA ZAPATA DE F'C = 210 KG/CM2

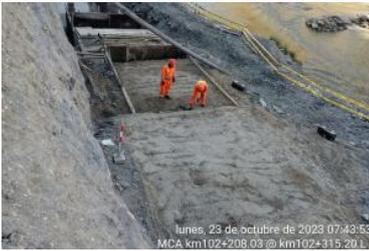
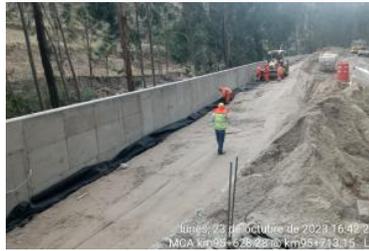
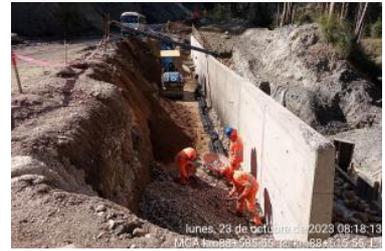
PROGRESIVA: KM 102+208, KM 102+315, KM 95+628, KM 88+585

RELLENO DE MATERIAL ESTRUCTURAL POR CAPAS

RELLENO DE MATERIAL ESTRUCTURAL DE CANTERA

EL ENSAYO DE DENSIDAD DE CAMPO (CONO DE ARENA) MURO DE CONTENCIÓN

COLOCACIÓN DE RELLENO COMPACTADO POR CAPAS CADA 0.20 M EN LADO DERECHO DE LA VÍA, VERIFICADO POR TOPOGRAFÍA Y LABORATORIO DE SUELOS DE SUPERVISIÓN

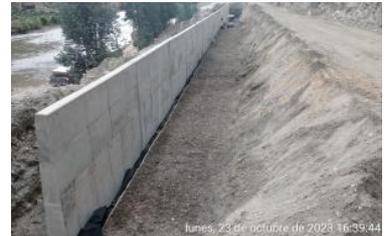
PROGRESIVA: KM 102+208, KM 88+585, KM 95+312

RELLENO DE MATERIAL ESTRUCTURAL POR CAPAS

RELLENO DE MATERIAL ESTRUCTURAL DE CANTERA

EL ENSAYO DE DENSIDAD DE CAMPO (CONO DE ARENA) MURO DE CONTENCIÓN

COLOCACIÓN DE RELLENO COMPACTADO POR CAPAS CADA 0.20 M EN LADO DERECHO DE LA VÍA, VERIFICADO POR TOPOGRAFÍA Y LABORATORIO DE SUELOS DE SUPERVISIÓN

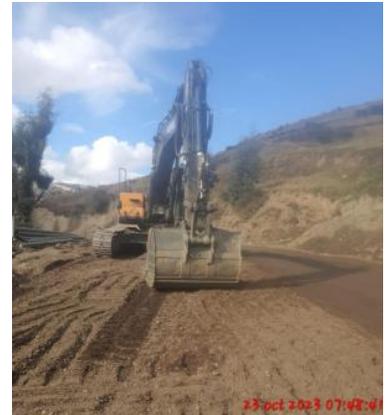
PROGRESIVA: KM 84+490, KM 84+700, KM 60+300, KM 60+380

COLOCACIÓN DE MATERIAL GRANULAR OVER EN ZONA DE MEJORAMIENTO DEL SUELO

CORTE Y EXCAVACIÓN PARA MEJORAMIENTO DE LA SUB RASANTE

SE VERIFICA LOS TRABAJOS DE CONFORMACIÓN EN LA SUBRASANTE
