BITACORA ELECTRÓNICA DE OBRA

Confirma Bitacora:	Nro Informe:	Fecha Informe:	Nombre De La Obra:	Personal Encargado:
Si	203	24 - 10 - 2023	HUANUCO - LA UNION - HUALLANCA, TR 1	BORIS WALTER AYLLÓN CARCELÉN

NUMERO DE INFORME No. 0203-2023
 CONTRATO DE OBRA: No. 127-2018-MTC/ 20
 EMPRESA CONTRATISTA: CHINA RAILWAY 20 BUREAU GROUP CORPORATION
 OBRA: "CONSERVACIÓN POR NIVELES DE SERVICIO Y OPERACIÓN DEL CORREDOR VIAL; HUANUCO- LA UNION- HUALLANCA –DV. ANTAMINA – EMP.PE 3N" (TINGO CHICO) - NUEVAS FLORES - LLATA- ANTAMINA - TRAMO 1 LONGITUD: 52.92 KMS.
 MONTO DEL CONTRATO : S/ 1,241,495,685.46 INCLUYE IGV
 MONTO DEL CONTRATO TRAMO 1 (OI-1) ; S/ 323,942,616.32 Nuevo Monto del Presupuesto OI-1 S/ 395 427 697,64,Inc. I.G.V con precios a junio 2018
 SUPERVISOR: CONSORCIO SUPERVISOR LOUIS BERGER - HOB
 CONTRATO DE CONSULTORIA DE OBRA N° 144 -2018-MTC/20.2
 MONTO DEL CONTRATO DE CONSULTORIA: S/. 123,625,905,13 INCLUYE IGV
 MONTO ASIGNADO AL PRIMER TRAMO (PRIMER EQUIPO) : S/ 27,450,314.74 INCLUYE IGV LA OBRA ACTUALMENTE SE ENCUENTRA EN EJECUCION

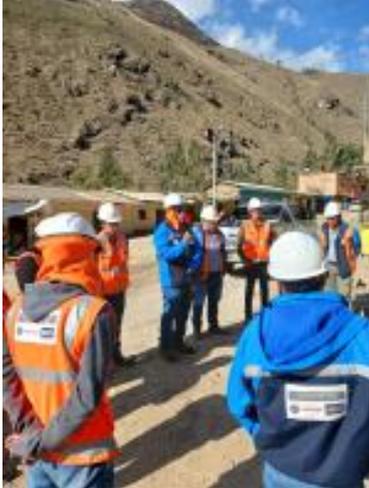
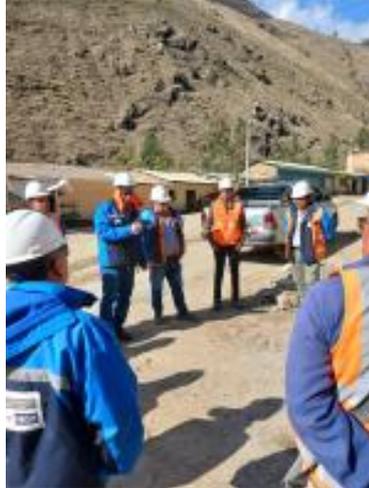
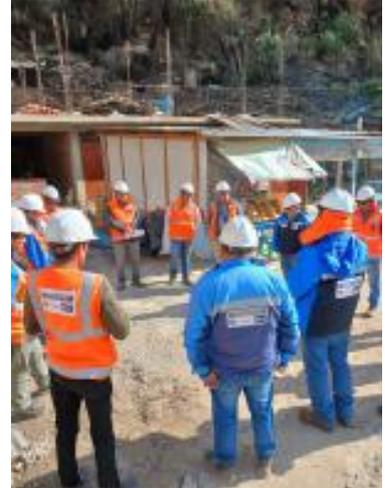
En la progresiva Km. 18+700 El especialista de seguridad de la Supervisión, realiza una charla de seguridad al personal de campo

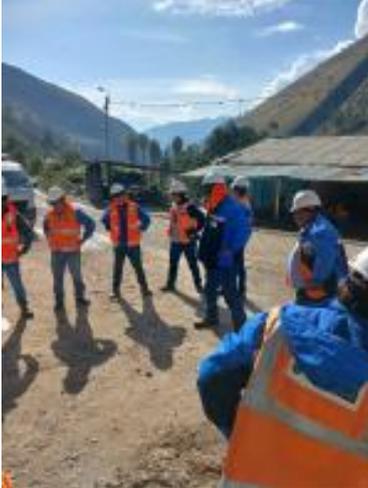
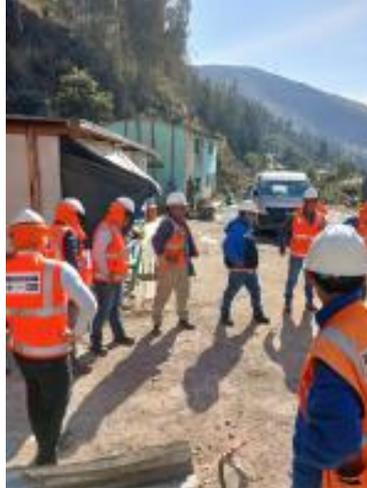
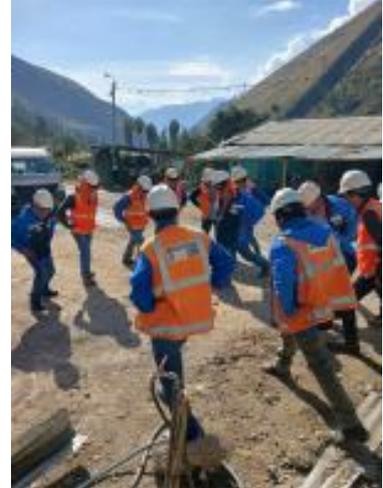
En la progresiva Km. 18+700 El especialista de seguridad de la Supervisión, realiza una charla de seguridad al personal de campo, al finalizar la charla se realiza una actividad física

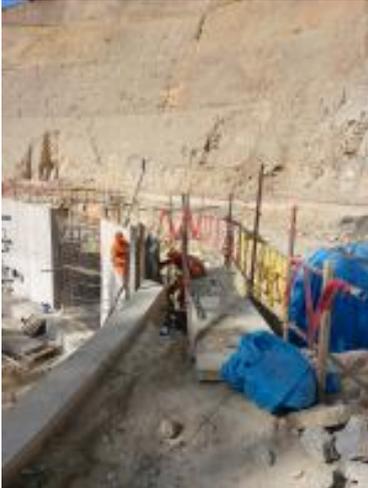
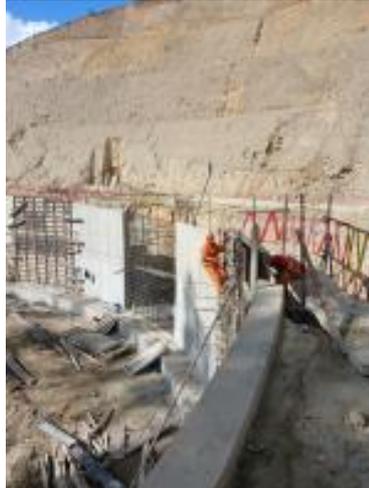
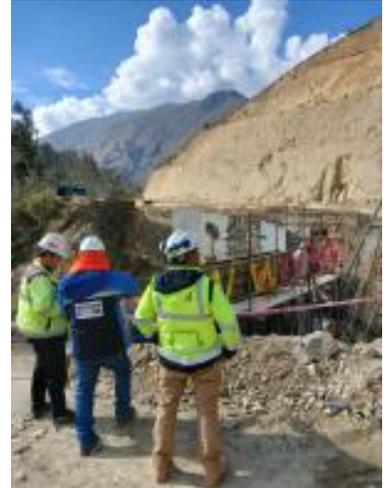
En la progresiva Km. 26+380 se realiza la colocación de l acero de refuerzo y el desencofrado de elevación de muros de concreto armado, se utiliza herramientas menores, trabajan 1 capataz, 6 obreros

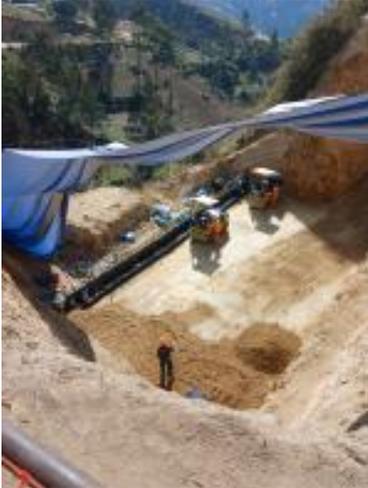
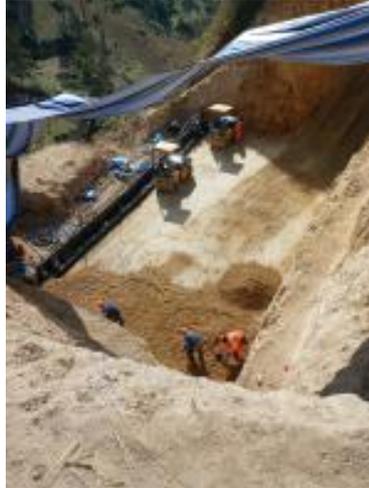
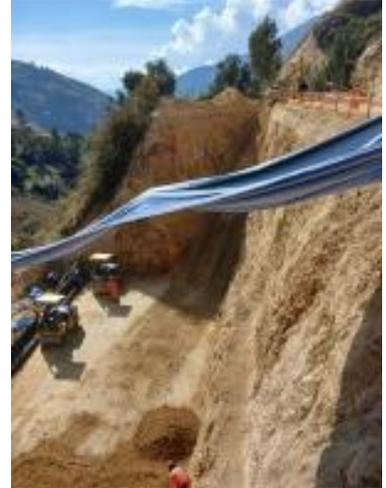
En la progresiva Km. 28+440 se realiza la construcción de muro de suelo reforzado, y el relleno para estructuras, se utiliza una excavadora de oruga, 2 mini compactadoras de doble rodillo y herramientas menores, trabajan 1 capataz, 3 operadores y 6 obreros

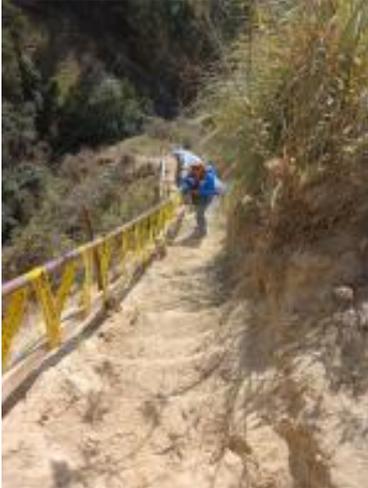
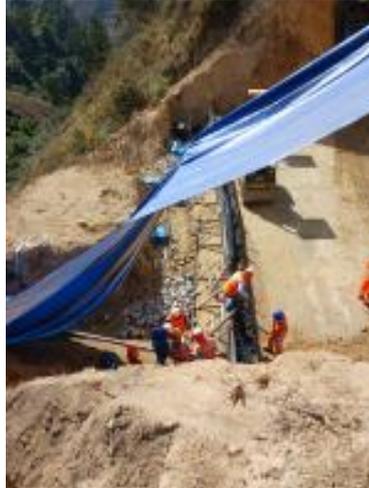
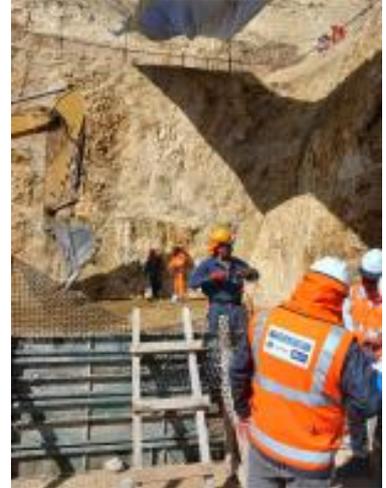
En la progresiva Km. 28+440 (VISTA DESDE ABAJO) se realiza la construcción de muro de suelo reforzado, y el relleno para estructuras, se utiliza una excavadora de oruga, 2 mini compactadoras de doble rodillo y herramientas menores, trabajan 1 capataz, 3 operadores y 6 obreros

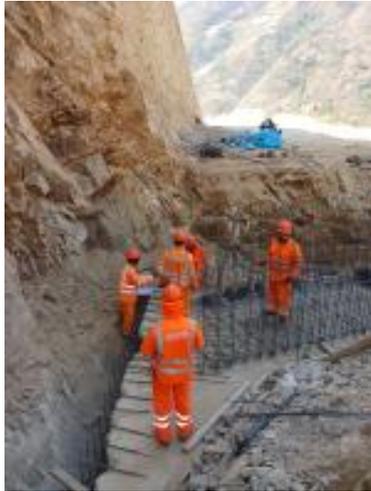
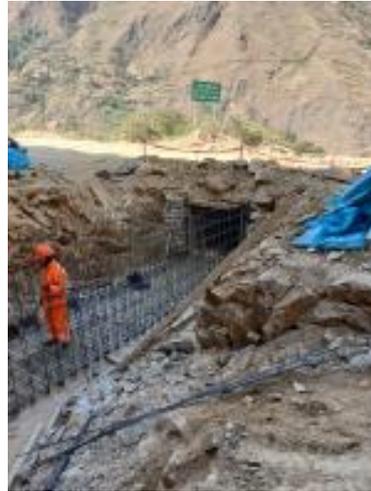
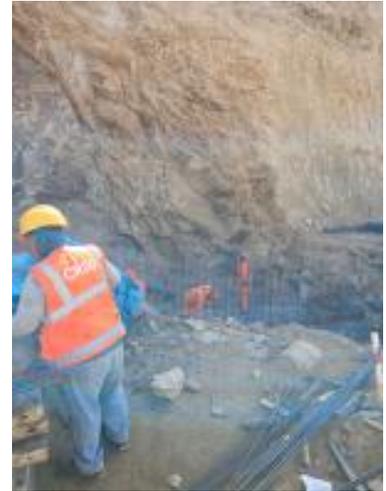
En la progresiva Km. 31+701 se realiza la colocación de l acero de refuerzo y el encofrado para la construcción de alcantarilla marco, se utiliza herramientas menores, trabajan 1 capataz, 6 obreros

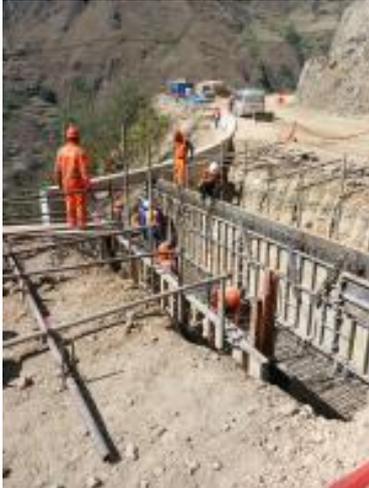
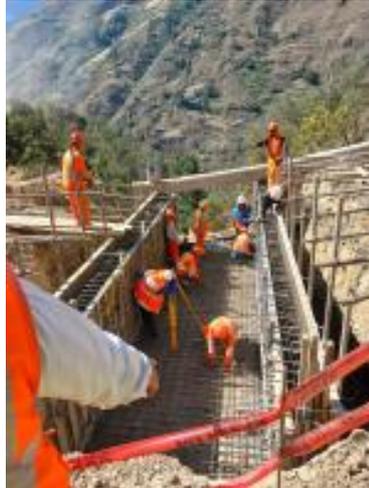
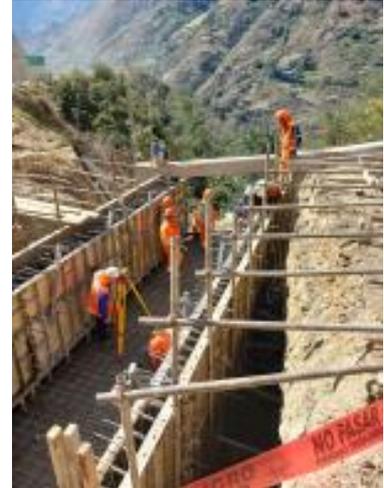
En la progresiva Km. 31+864.93 se realiza la colocación de l acero de refuerzo y el encofrado para la construcción de alcantarilla marco de 2x1.5 , se utiliza herramientas menores, trabajan 1 capataz, 8 obreros. los topógrafos de la supervisión están realizando labores de revisión de cotas de los encofrados.

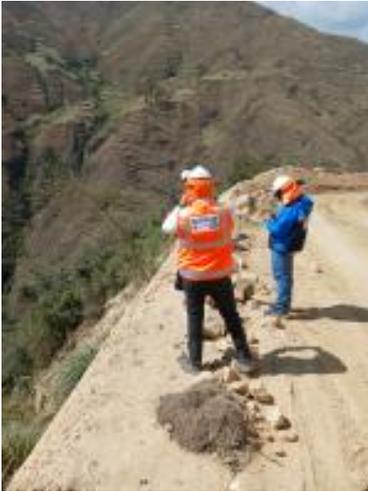
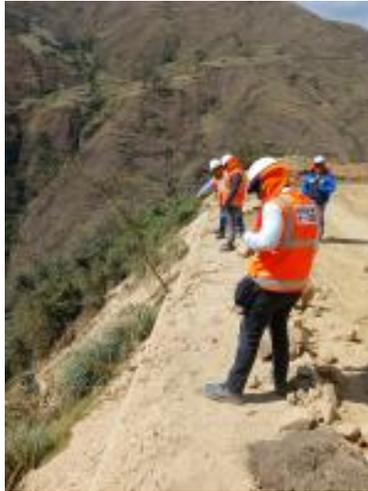
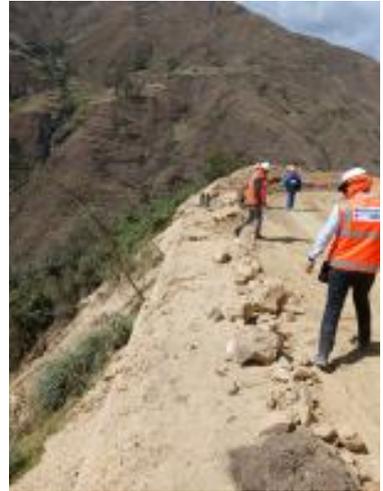
VISITA DE SEGUIMIENTO Y MONITOREO AL TRAMO 1 (OI-T1) : REVISION DE MURO POR POSIBLE DESPLAZAMIENTO POR DERRUMBES EN LA ZONA

En la progresiva Km. 32+350 se realiza visita de seguimiento y monitoreo a la zona donde se ha construido un muro mixto se va a revisar posible desplazamiento de la estructura por la ocurrencia de derrumbes, La Supervisión esta al tanto para su revisión con su equipo topográfico.

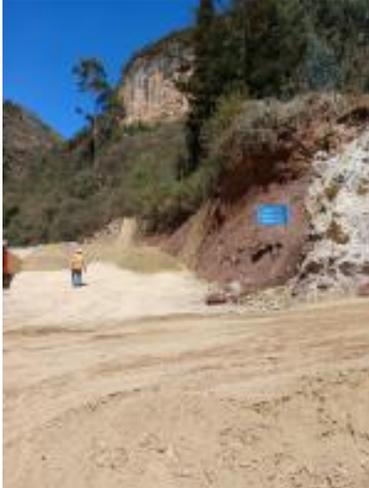
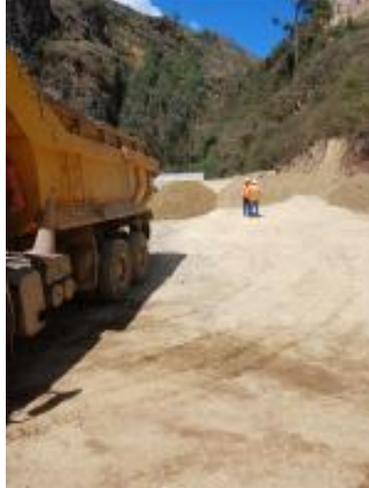
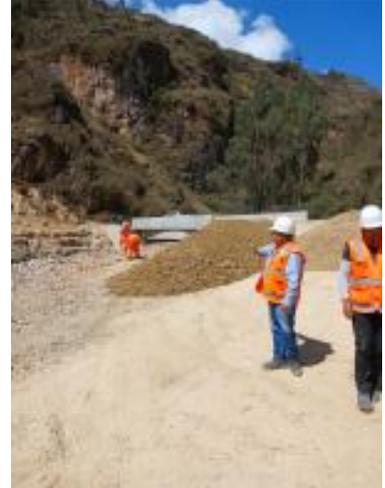
En la progresiva Km. 37+915 se realiza la construcción de terraplén donde se realiza el transporte del material granular al sitio para realizar la conformación. Actualmente solo hay actividad de transporte y acopio de material granular en el sitio de la entrada al puente kichki

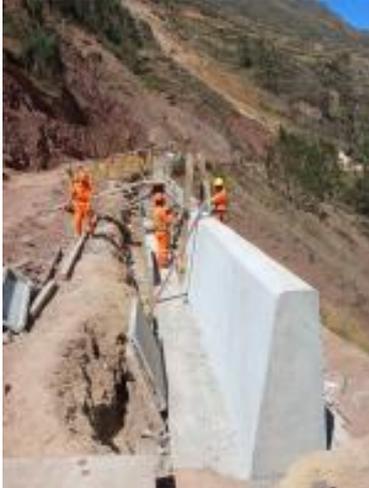
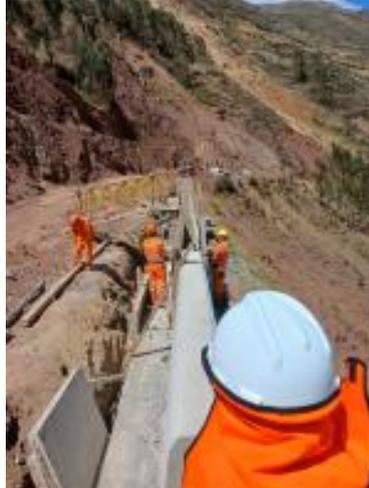
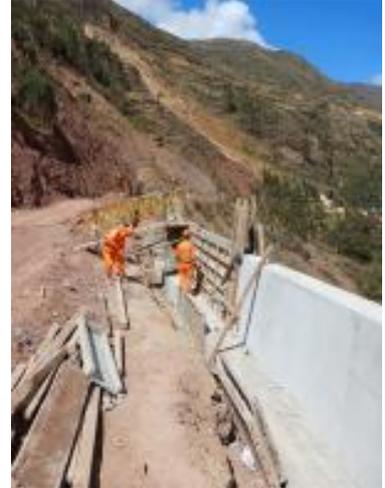
En la progresiva Km. 38+340 se realiza la colocación de encofrado de elevación de muros de concreto ciclópeo, se utiliza herramientas menores, trabajan 1 capataz, 4 obreros

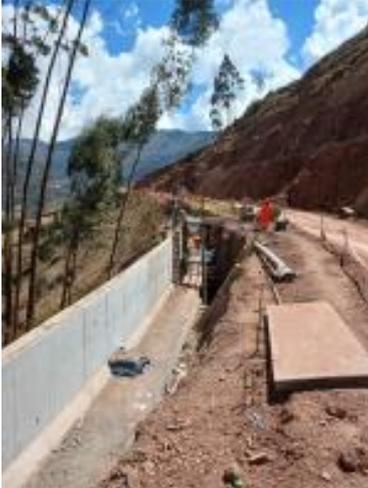
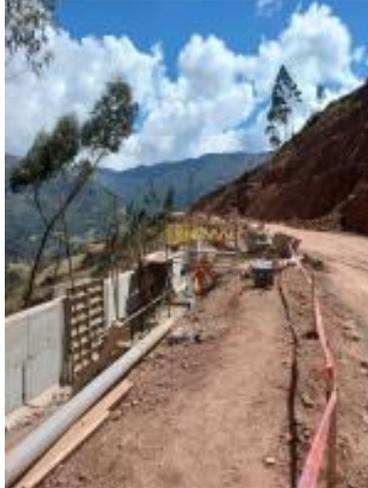
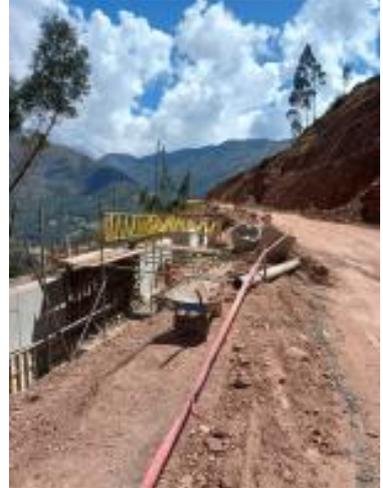
En la progresiva Km. 38+427 A al Km. 38+496 se realiza la colocación del acero de refuerzo y encofrado de elevación para la construcción de muros de concreto armado, se utiliza herramientas menores, trabajan 1 capataz, 12 obreros.

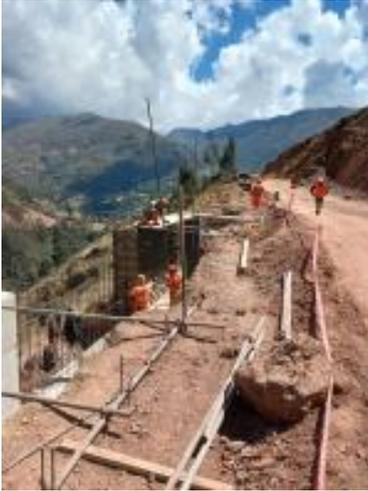
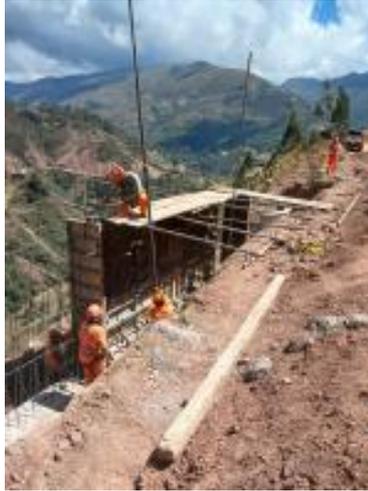
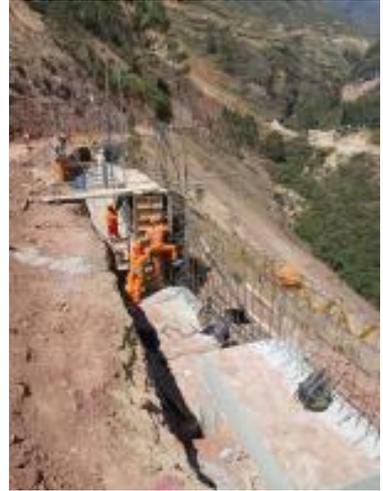
En la progresiva Km. 38+496 se realiza la colocación del acero de refuerzo y encofrado de elevación para la construcción de muros de concreto armado, se utiliza herramientas menores, trabajan 1 capataz, 12 obreros.

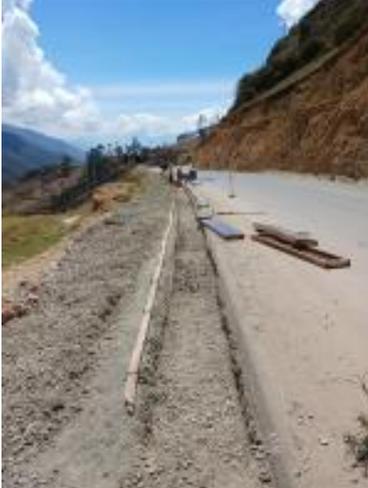
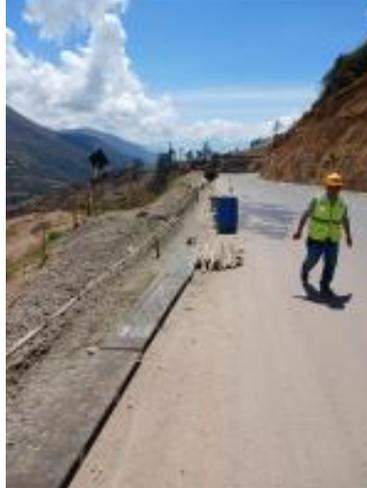
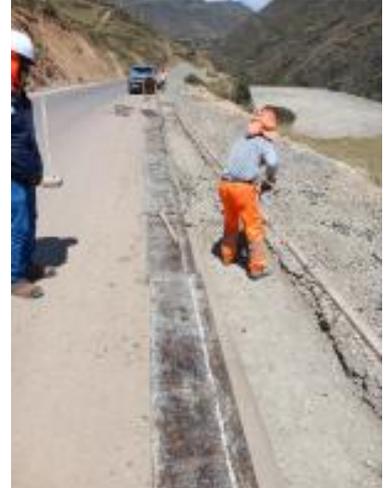
En la progresivas km. 42+480 al km. 42+520 en el lado derecho de la vía se realiza la construcción de bordillos, se utiliza herramientas menores, trabajan 1 capataz y un obrero

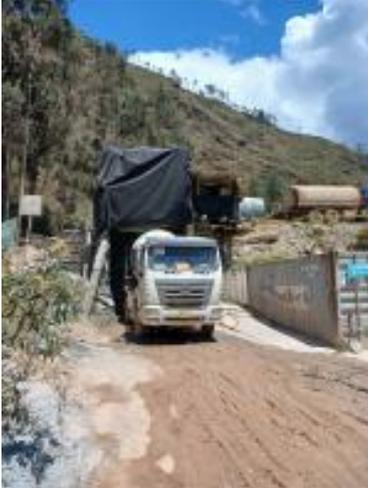
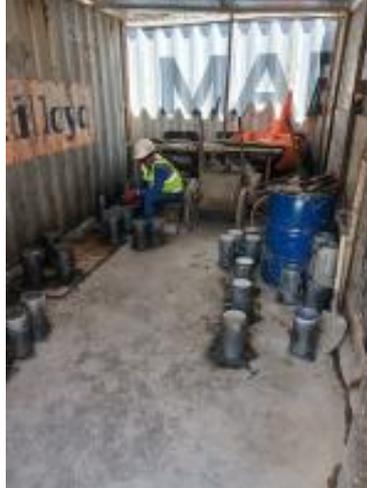
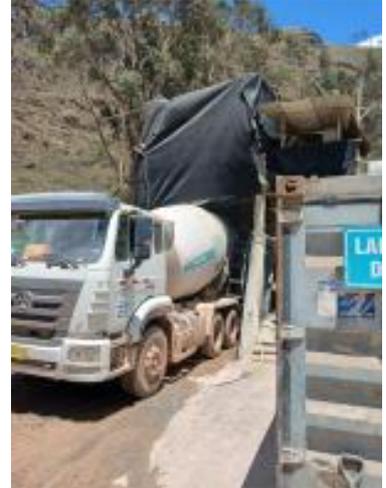
En la progresiva Km. 37+730 se ubica el campamento del Contratista, se realiza visita a la planta campesina de concreto y se visita las oficinas en busca del cuaderno de obra

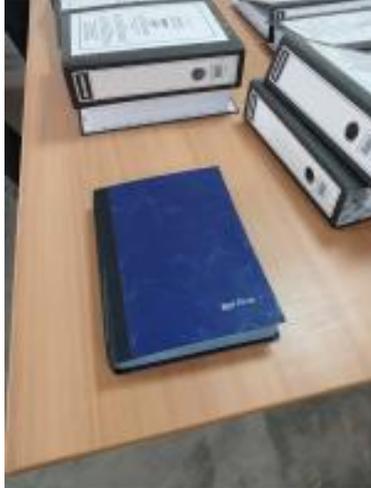
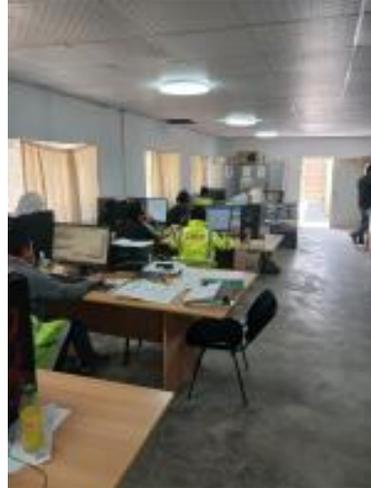
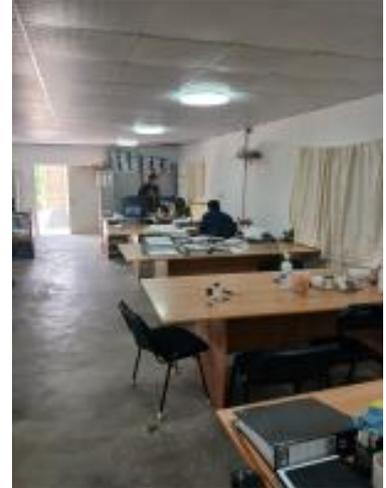
En la progresiva Km. 37+730 se ubica el campamento del Contratista, se realiza visita a las oficinas en busca del cuaderno de obra, se logro acceso al nuevo cuaderno de obra No. 35

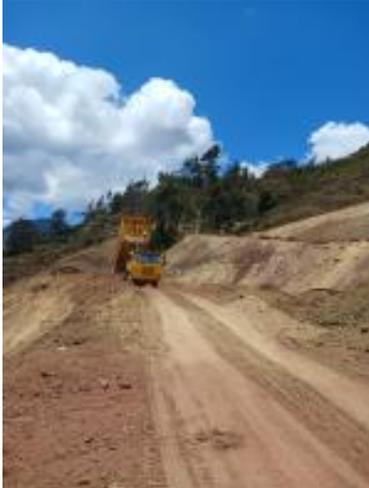
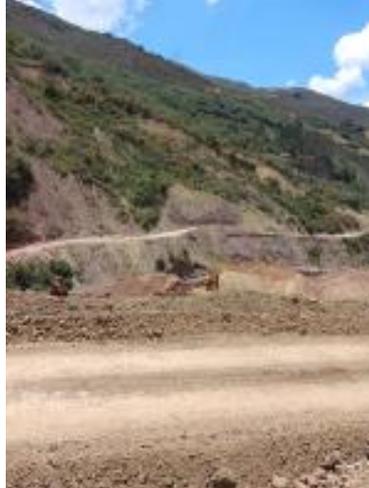
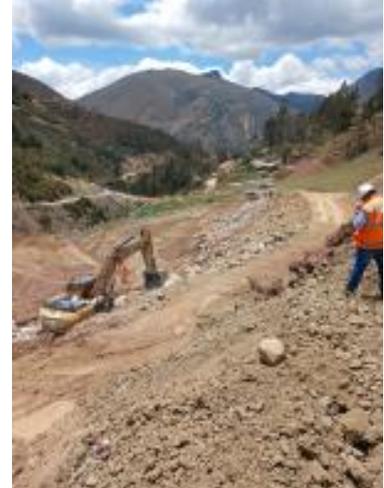
En la progresiva Km. 35+850 se realiza visita de seguimiento y monitoreo al DME km. 35+850 donde se esta realizando el transporte de ,material desechable para su conformación. En el sitio esta un tractor sin actividad solo se ve el transporte y descarga de material desechable al sitio.

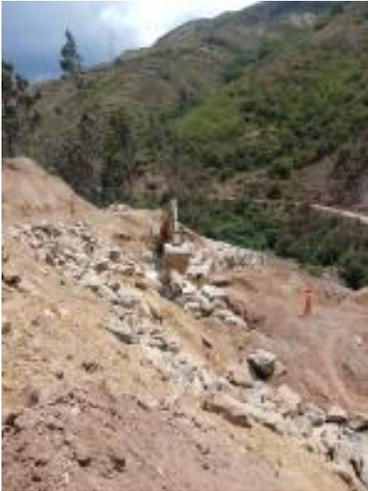
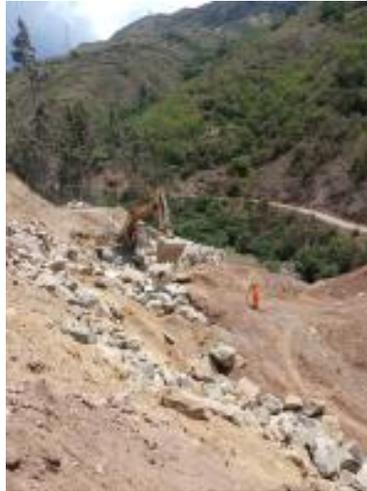
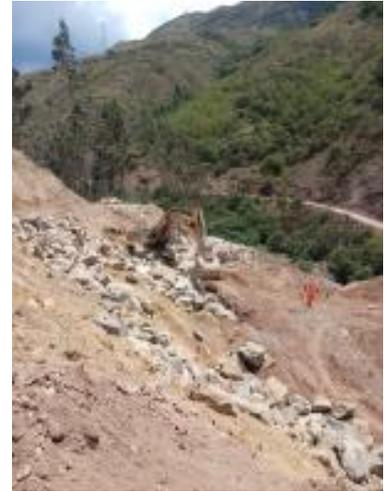
En la progresiva Km. 35+850 se realiza visita de seguimiento y monitoreo al DME km. 35+850 donde se esta realizando el transporte de ,material desechable para su conformación. En el sitio esta un tractor sin actividad solo se ve el transporte y descarga de material desechable al sitio. En la parte baja esta trabajando una excavadora de oruga en la construcción de enrocado , trabajan 1 capataz, 1 operador, 2 obreros.
