# BITACORA ELECTRÓNICA DE OBRA

Confirma Bitacora:	Nro Informe:	Fecha Informe:	Nombre De La Obra:	Personal Encargado:
Si	N <sup>o</sup> 192-2023-MTC/20.9/MJQY	25-10-2023	HUANUCO - LA UNION - HUALLANCA, TR 2	MICHAEL JESUS QUISPE YAURI.

OBRA: MEJORAMIENTO, CONSERVACIÓN POR NIVELES DE SERVICIO Y OPERACIÓN DEL CORREDOR VIAL: HUANUCO – LA UNIÓN – HUALLANCA – DV. ANTAMINA/ EMP. PE-3N (TINGO CHICO) – NUEVAS FLORES – LLATA – ANTAMINA, TRAMO II.

(PUNTO UNIÓN) INICIO DE LA OBRA KM 52+920 A (TINGO CHICO) FIN DEL TRAMO II KM 102+819 LONG: 49.899 KM

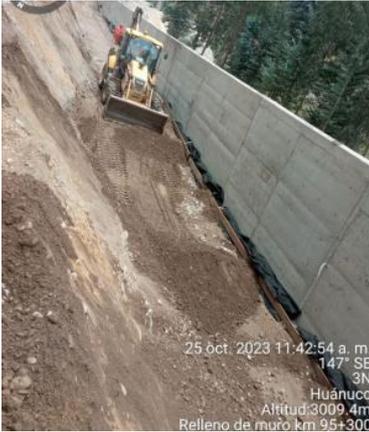
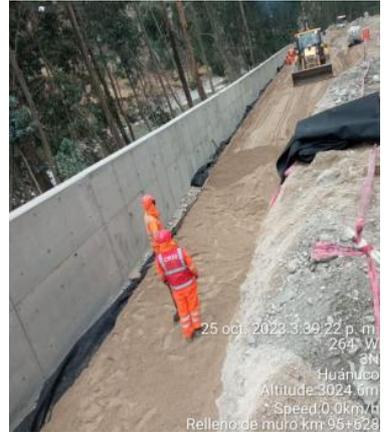
PROGRESIVA: KM 95+300, KM 95+628, KM 95+600

RELLENO DE MUROS

RELLENO DE MATERIAL ESTRUCTURAL POR CAPAS

RELLENO DE MATERIAL ESTRUCTURAL DE CANTERA

EL ENSAYO DE DENSIDAD DE CAMPO (CONO DE ARENA) MURO DE CONTENCIÓN

COLOCACIÓN DE RELLENO COMPACTADO POR CAPAS CADA 0.20 M EN LADO DERECHO DE LA VÍA, VERIFICADO POR TOPOGRAFÍA Y LABORATORIO DE SUELOS DE SUPERVISIÓN

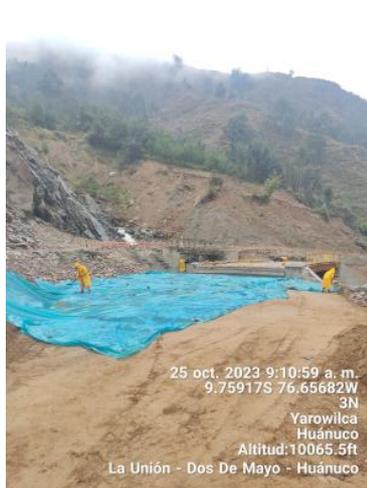
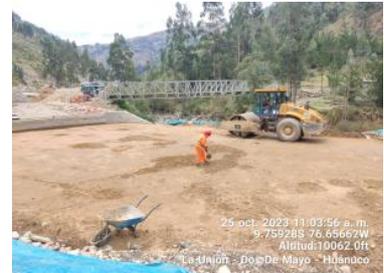
PROGRESIVA: KM 86+891.78

CONSTRUCCIÓN DEL PUENTE SIYAN

RELLENO DE ESTRIBOS DEL PUENTE SIYAN

RELLENO DE MATERIAL ESTRUCTURAL POR CAPAS

RELLENO DE MATERIAL ESTRUCTURAL DE CANTERA

EL ENSAYO DE DENSIDAD DE CAMPO (CONO DE ARENA) MURO DE CONTENCIÓN

COLOCACIÓN DE RELLENO COMPACTADO POR CAPAS CADA 0.20 M EN LADO DERECHO DE LA VÍA, VERIFICADO POR TOPOGRAFÍA Y LABORATORIO DE SUELOS DE SUPERVISIÓN

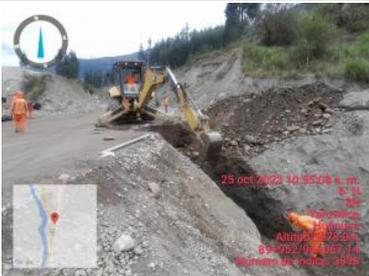
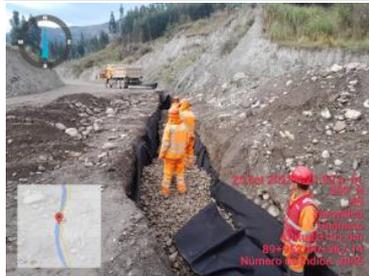
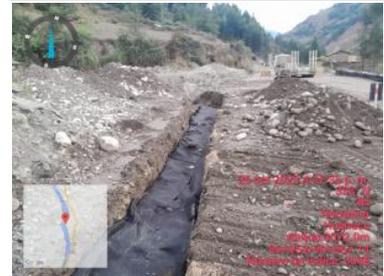
PROGRESIVA: KM 89+952, KM 90+000, KM 90+067

CONSTRUCCIÓN DE SUB DREN

TRABAJOS DE EXCAVACIÓN DEL SUB-DREN

TRABAJOS DE COLOCACIÓN DE GEOTEXTIL PARA SISTEMA DE SUBDRENAJE

VACIADO DE COLOCACIÓN DE CAMA DE ARENA, TUBERÍA HDPE, GEOTEXTIL NO TEJIDO CLASE 2 Y MATERIAL DE FILTRO EL SUB DREN

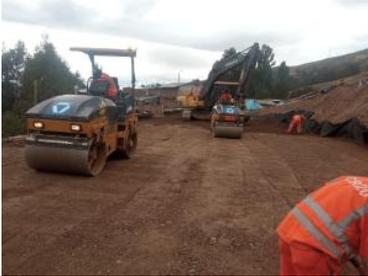
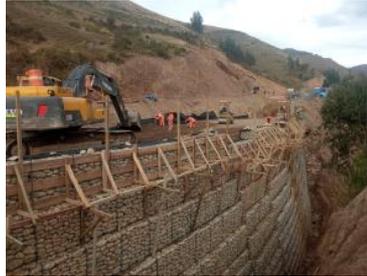
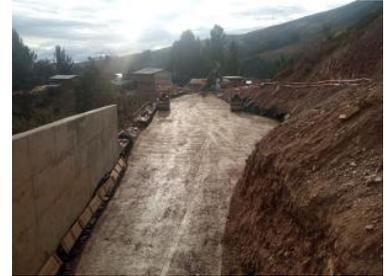
PROGRESIVA: KM 58+857, KM 58+919

CONSTRUCCIÓN MURO MIXTO MSR/MCA

TRABAJOS DE ARMADO Y RELLENO GAVIONES EN MSR/MCA

TRABAJOS DE ARMADO Y RELLENO DE ELEMENTO DE MURO DE SUELO REFORZADO EN MSR/MCA

RELLENO ESTRUCTURAL Y COMPACTADO POR CAPAS MURO SUELO REFORZADO/MURO DE CONCRETO ARMADO

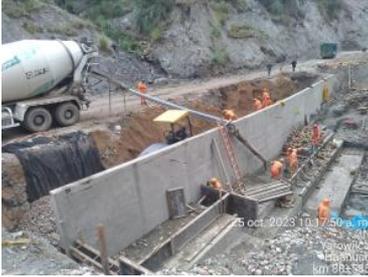
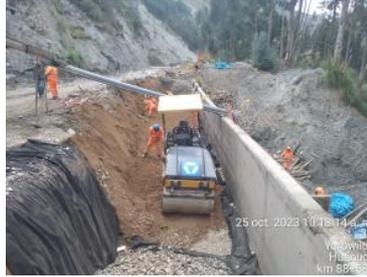
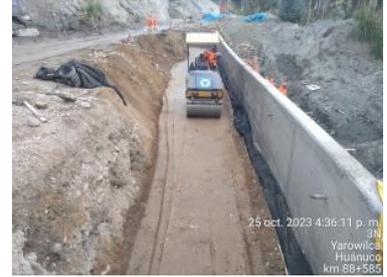
PROGRESIVA: KM 88+585

RELLENO DE MUROS

RELLENO DE MATERIAL ESTRUCTURAL POR CAPAS

RELLENO DE MATERIAL ESTRUCTURAL DE CANTERA

EL ENSAYO DE DENSIDAD DE CAMPO (CONO DE ARENA) MURO DE CONTENCIÓN

COLOCACIÓN DE RELLENO COMPACTADO POR CAPAS CADA 0.20 M EN LADO DERECHO DE LA VÍA, VERIFICADO POR TOPOGRAFÍA Y LABORATORIO DE SUELOS DE SUPERVISIÓN

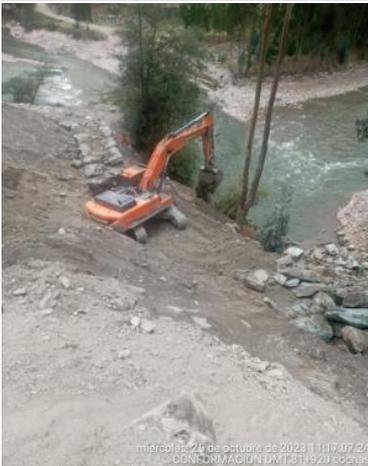
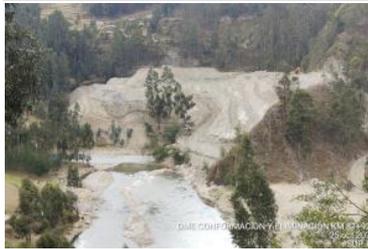
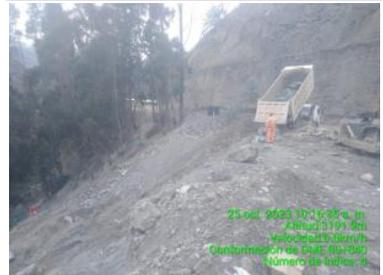
PROGRESIVA: KM 81+920, KM 80+840

DEPOSITO DE MATERIAL EXCEDENTE (DME):

COLOCACION DE MATERIAL EXCEDENTE (DME)

901.A DISPOSICIÓN Y CONFORMACIÓN DE DEPÓSITOS DE MATERIAL EXCEDENTE

901.B1 RETIRO Y ALMACENAMIENTO DE TOP SOIL DE DME COLOCACIÓN, DEPOSITO Y CONFORMACIÓN DEL MATERIAL EXCEDENTE DE LOS CORTES DE TALUD EN EL DME

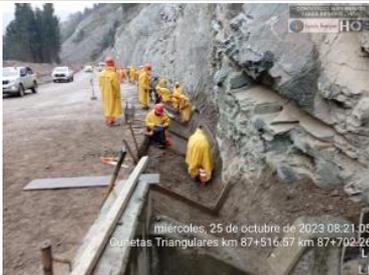
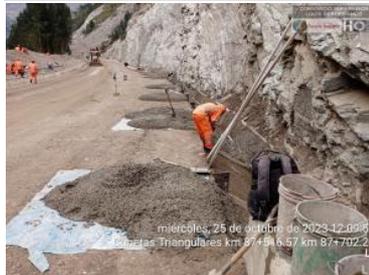
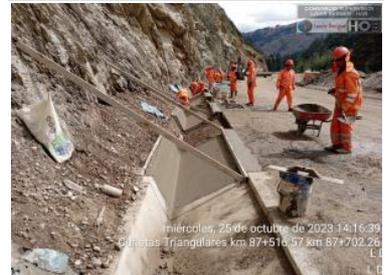
PROGRESIVA: KM 87+516, KM 87+87+702

CUNETAS TRIANGULARES

CONSTRUCCIÓN DE CUNETAS

VACIADO DE CONCRETO FC 175 KG/CM2 EN PAÑOS INTERMEDIOS DE CUNETA TRIANGULAR

EXCAVACIÓN DE ZANJA DEL TERRENO NATURAL CON MAQUINARIA RETROEXCAVADORA

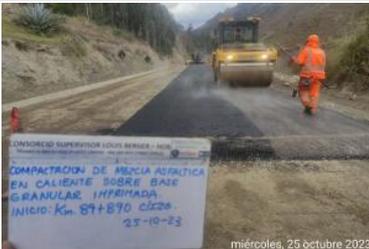
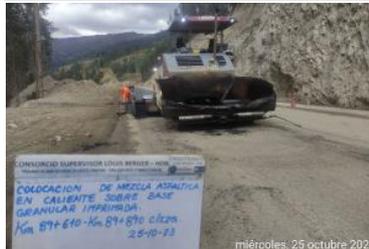
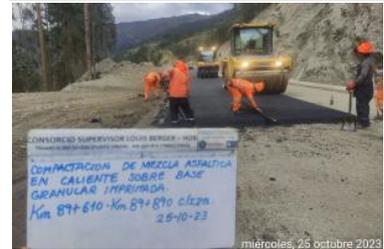
PROGRESIVA: KM 89+890, KM 89+610

COLOCACIÓN DE ASFALTO EN CALIENTE

INSPECCIÓN EN PAVIMENTOS

SE VERIFICO LA TEMPERATURA DE LAS MEZCLAS ASFÁLTICAS (ASFALTO EN CALIENTE) EN LA PLANTA KM 103+200

SE VERIFICA LA COLOCACIÓN DE LAS MEZCLAS ASFÁLTICAS (ASFALTO EN CALIENTE) Y TEMPERATURA EN PISTA
