BITACORA ELECTRÓNICA DE OBRA

Confirma Bitacora:	Nro Informe:	Fecha Informe:	Nombre De La Obra:	Personal Encargado:
Si	204	25 - 10 - 2023	HUANUCO - LA UNION - HUALLANCA, TR 1	BORIS WALTER AYLLÓN CARCELÉN

NUMERO DE INFORME No. 0204-2023
 CONTRATO DE OBRA: No. 127-2018-MTC/ 20
 EMPRESA CONTRATISTA: CHINA RAILWAY 20 BUREAU GROUP CORPORATION
 OBRA: "CONSERVACIÓN POR NIVELES DE SERVICIO Y OPERACIÓN DEL CORREDOR VIAL; HUANUCO- LA UNION- HUALLANCA –DV. ANTAMINA – EMP.PE 3N" (TINGO CHICO) - NUEVAS FLORES - LLATA- ANTAMINA - TRAMO 1 LONGITUD: 52.92 KMS.
 MONTO DEL CONTRATO : S/ 1,241,495,685.46 INCLUYE IGV
 MONTO DEL CONTRATO TRAMO 1 (OI-1) ; S/ 323,942,616.32 Nuevo Monto del Presupuesto OI-1 S/ 395 427 697,64,Inc. I.G.V con precios a junio 2018
 SUPERVISOR: CONSORCIO SUPERVISOR LOUIS BERGER - HOB
 CONTRATO DE CONSULTORIA DE OBRA N° 144 -2018-MTC/20.2
 MONTO DEL CONTRATO DE CONSULTORIA: S/. 123,625,905,13 INCLUYE IGV
 MONTO ASIGNADO AL PRIMER TRAMO (PRIMER EQUIPO) : S/ 27,450,314.74 INCLUYE IGV LA OBRA ACTUALMENTE SE ENCUENTRA EN EJECUCION

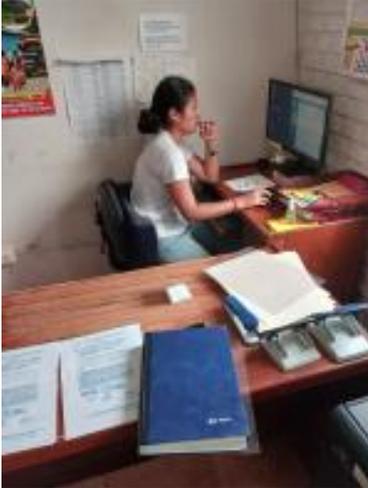
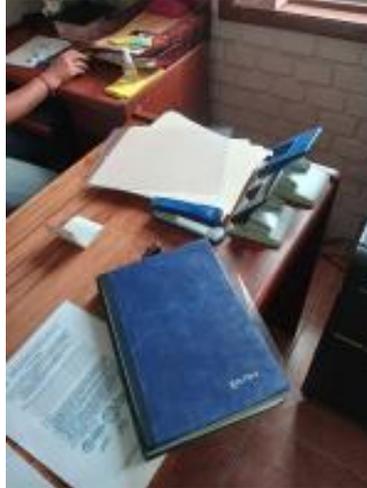
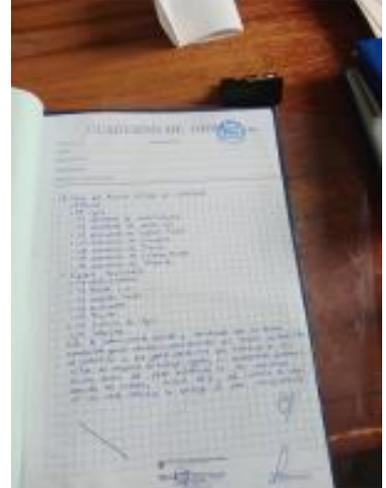
CIUDAD DE HUANUCO
VISITA DE SEGUIMIENTO Y MONITOREO A LAS OFICINAS DE LA SUPERVISIÓN: EN BUSCA DEL CUADERNO DE OBRA

En la Ciudad de Huánuco, en la tercera cuadra del Jirón Progreso, se ubica las oficinas de la Supervisión, donde se visita en busca del cuaderno de obra, se logro acceso al mismo.

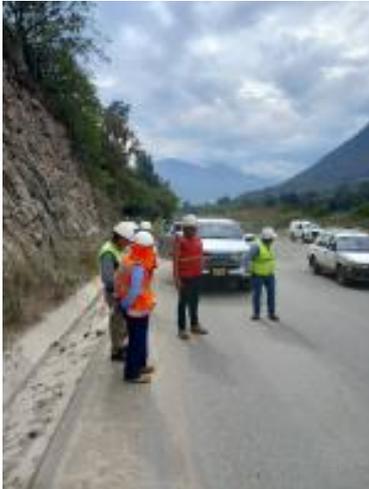
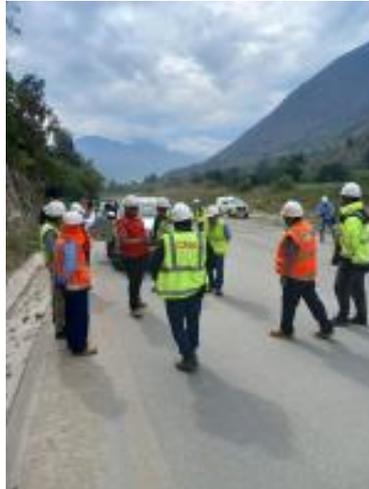
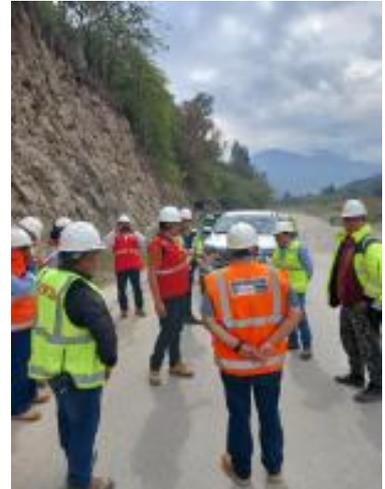
PROGRESIVA KM. 7+400
VISITA DE SEGUIMIENTO Y MONITOREO AL TRAMO 1 (OI-T1) : ACOMPAÑAMIENTO A LOS REPRESENTANTES DE CGR A REALIZAR PRUEBAS EN CAMPO (IRI)

En la progresiva Km. 7+400 se realiza acompañamiento en campo a los representantes de la Contraloría general de la República, quienes se reúnen en campo con los representantes de la Supervisión y contratista para realizar la medición del IRI de la zona asfaltada utilizando perfilometro laser.

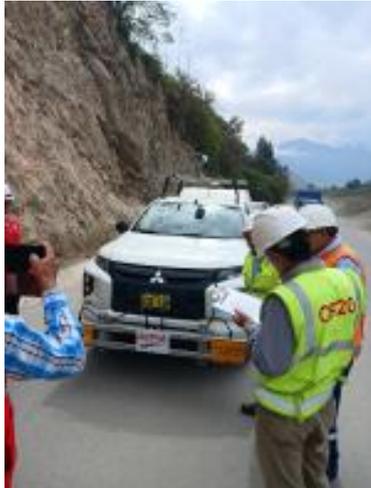
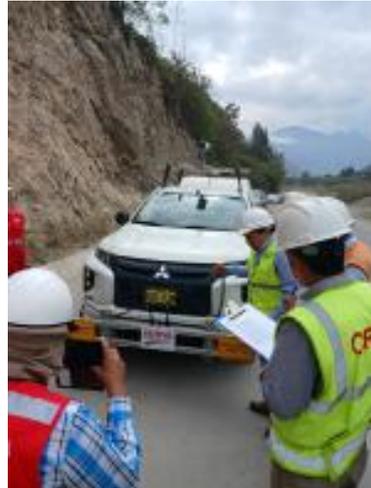
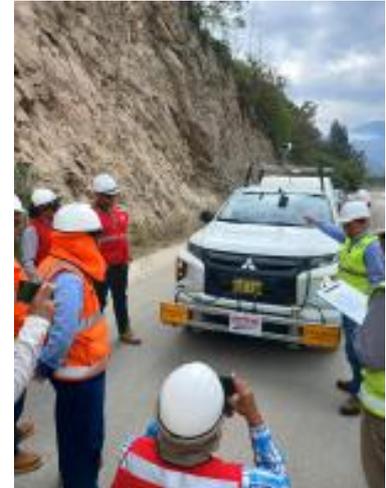
PROGRESIVA KM. 7+400

En la progresiva Km. 7+400 se realiza acompañamiento en campo a los representantes de la Contraloría general de la República, quienes se reúnen en campo con los representantes de la Supervisión y contratista para realizar la medición del IRI de la zona asfaltada utilizando perfilometro laser. El ing. Wilmer Rojas representante de la la empresa ACTIVA, (contratado por CGR) da una explicación de equipo de perfilometro laser, que es de dos puntos laser ubicados en la rueda derecha e izquierda del vehículo es de CLASE 1 y realiza mediciones cada 25 mm

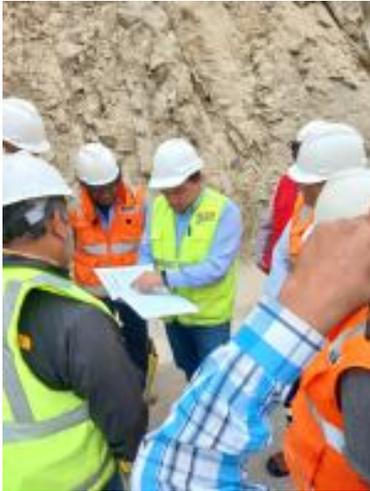
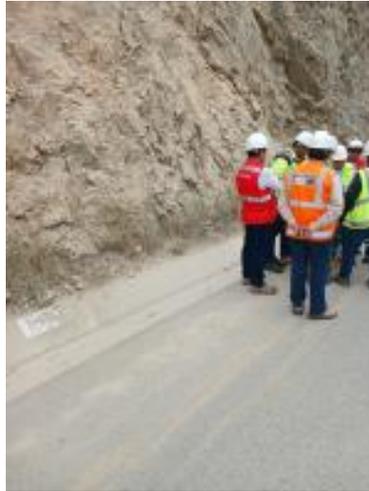
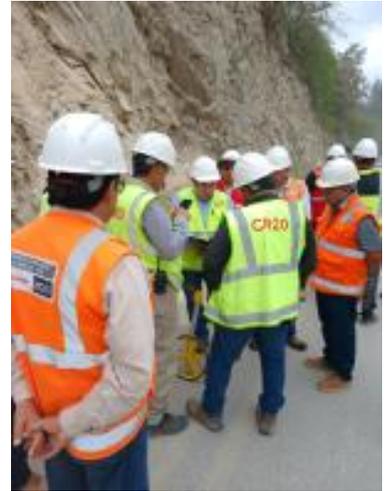
PROGRESIVA KM. 7+400
VISITA DE SEGUIMIENTO Y MONITOREO AL TRAMO 1 (OI-T1) : ACOMPAÑAMIENTO A LOS REPRESENTANTES DE CGR A REALIZAR PRUEBAS EN CAMPO (IRI) (odometro)

En la progresiva Km. 7+400 se realiza . Se inicia las actividades utilizando un odometro , midiendo 60 metros de distancia, donde será el margen para que el vehículo con perfilometro laser alcance la velocidad de 40 km/h e ir desde ese punto a una velocidad constante en el carril derecho de la via

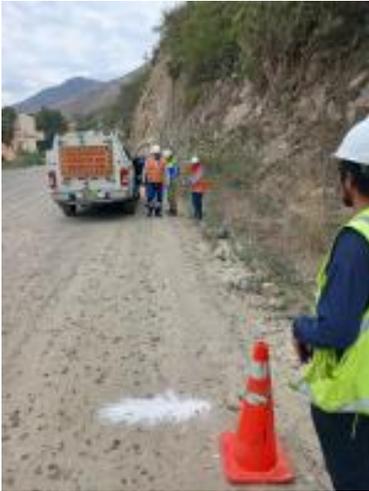
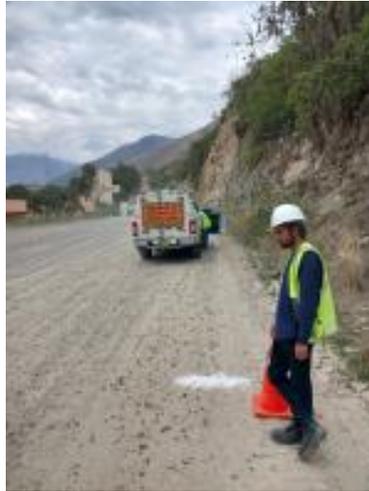
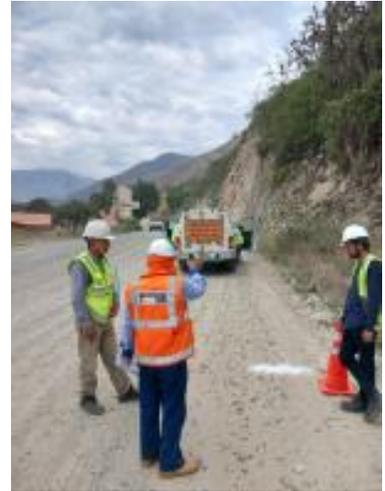
PROGRESIVA KM. 7+340

En la progresiva Km. 7+340 se realiza . Se inicia las actividades utilizando un odometro , midiendo 60 metros de distancia, donde será el margen para que el vehículo con perfilometro laser alcance la velocidad de 40 km/h e ir desde ese punto a una velocidad constante en el carril derecho de la via

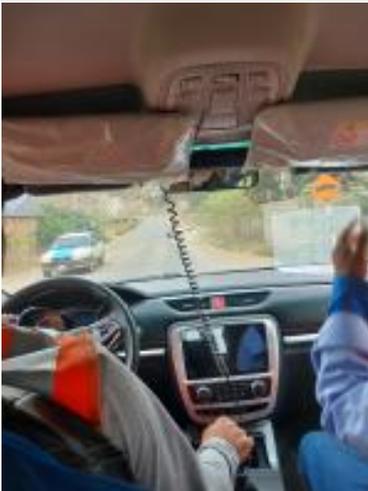
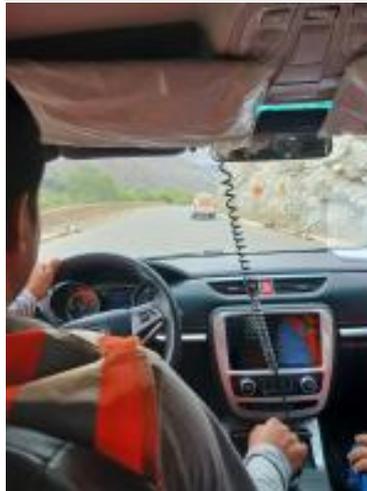
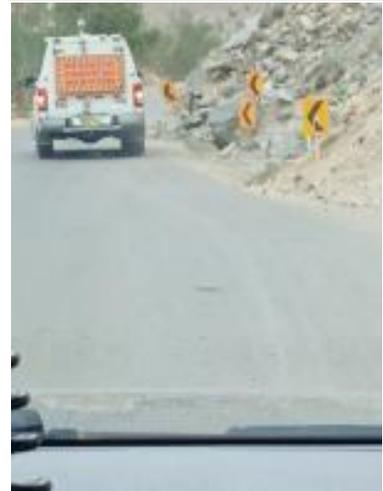
PROGRESIVA KM. 10+700

En la progresiva Km. 10+700 se realiza acompañamiento en campo a los representantes de la Contraloría general, Supervisión y Contratista en la realización de la medición del IRI de la zona asfaltada (carril derecho) utilizando perfilometro laser. El ing. Wilmer Rojas representante de la la empresa ACTIVA, (contratado por CGR) junto con su equipo realiza las mediciones, utilizando un odometro y un vehículo con perfilometro laser, de dos puntos laser ubicados en la rueda derecha e izquierda del vehículo es de CLASE 1 y realiza mediciones cada 25 mm, tomando los puntos cada 10 metros.

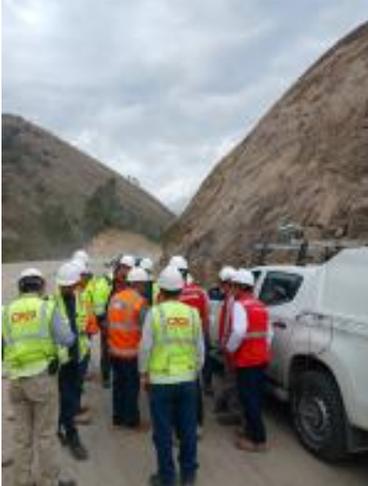
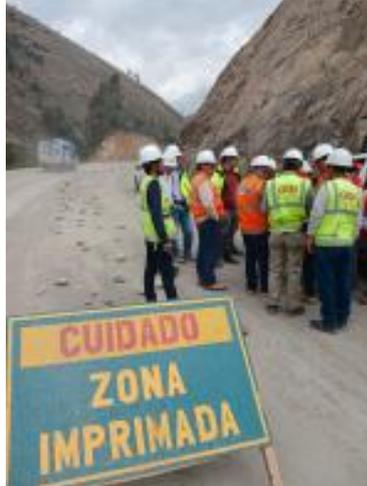
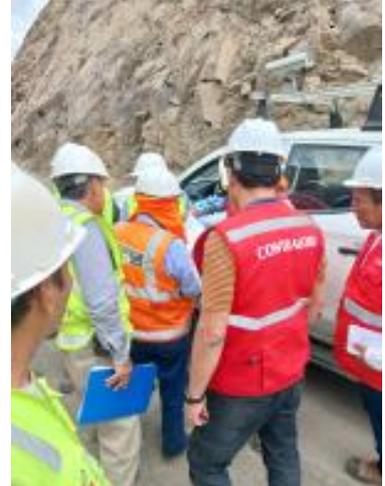
PROGRESIVA KM. 16+250

En la progresiva Km. 16+250 se realiza acompañamiento en campo a los representantes de la Contraloría general, Supervisión y Contratista en la realización de la medición del IRI de la zona asfaltada (carril derecho) utilizando perfilometro laser. El ing. Wilmer Rojas representante de la la empresa ACTIVA, (contratado por CGR) junto con su equipo realiza las mediciones, utilizando un odometro y un vehículo con perfilometro laser,de dos puntos laser ubicados en la rueda derecha e izquierda del vehículo es de CLASE 1 y realiza mediciones cada 25 mm, tomando los puntos cada 10 metros.

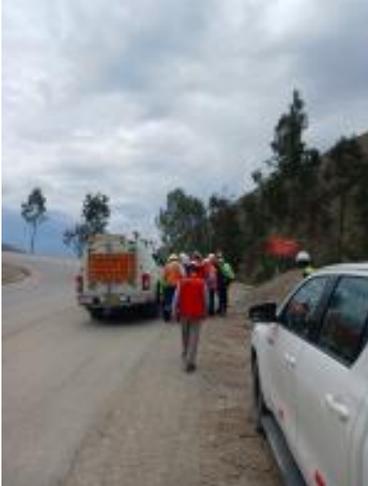
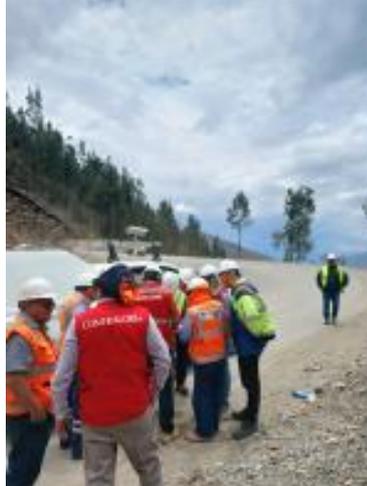
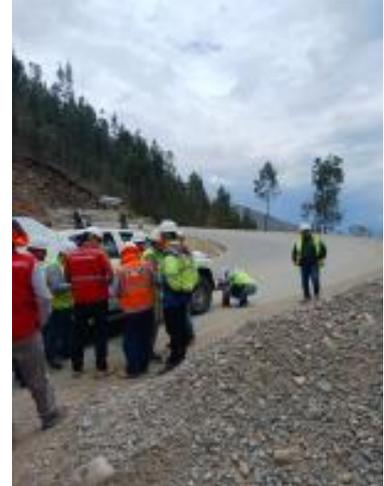
PROGRESIVA KM. 19+800

En la progresiva Km. 19+800 se realiza acompañamiento en campo a los representantes de la Contraloría general, Supervisión y Contratista en la realización de la medición del IRI de la zona asfaltada (carril derecho) utilizando perfilometro laser. El ing. Wilmer Rojas representante de la la empresa ACTIVA, (contratado por CGR) junto con su equipo realiza las mediciones, utilizando un odometro y un vehículo con perfilometro laser,de dos puntos laser ubicados en la rueda derecha e izquierda del vehículo es de CLASE 1 y realiza mediciones cada 25 mm, tomando los puntos cada 10 metros.

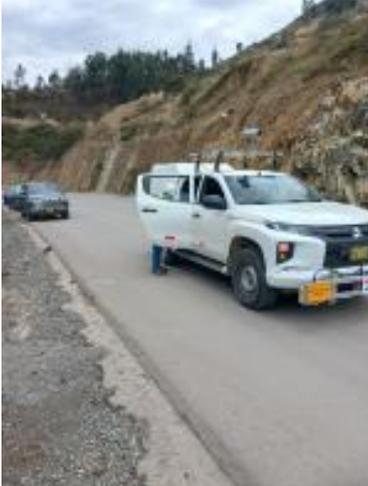
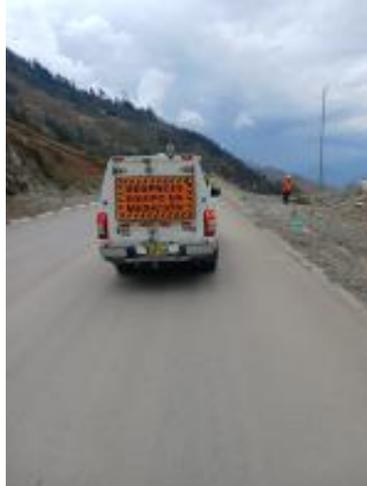
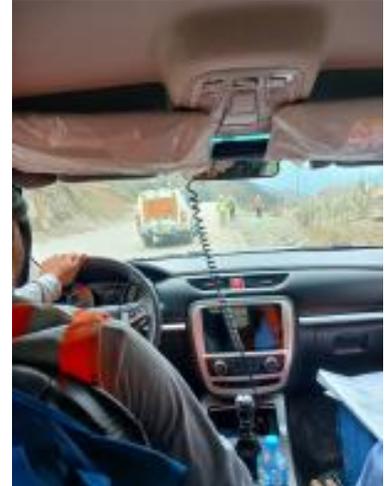
PROGRESIVA KM. 21+740

En la progresiva Km. 21+740 se realiza acompañamiento en campo a los representantes de la Contraloría general, Supervisión y Contratista en la realización de la medición del IRI de la zona asfaltada (carril derecho) utilizando perfilometro laser. El ing. Wilmer Rojas representante de la la empresa ACTIVA, (contratado por CGR) junto con su equipo realiza las mediciones, utilizando un odometro y un vehículo con perfilometro laser,de dos puntos laser ubicados en la rueda derecha e izquierda del vehículo es de CLASE 1 y realiza mediciones cada 25 mm, tomando los puntos cada 10 metros.

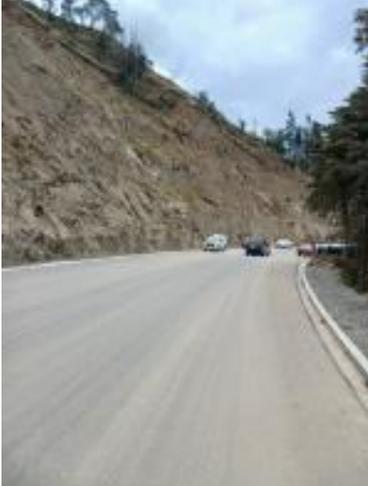
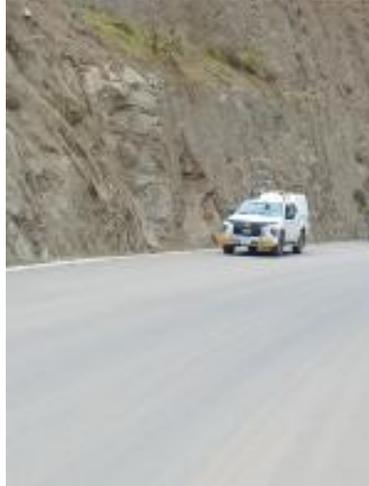
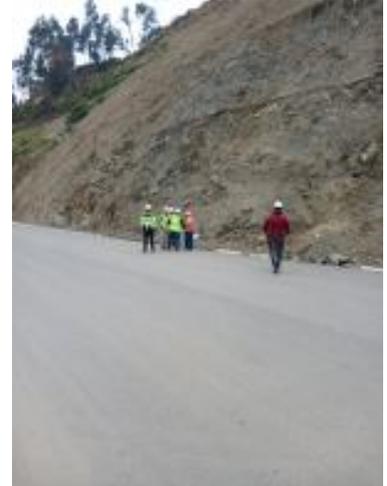
PROGRESIVA KM. 24+000

En la progresiva Km. 24+000 se realiza acompañamiento en campo a los representantes de la Contraloría general, Supervisión y Contratista en la realización de la medición del IRI de la zona asfaltada (carril derecho) utilizando perfilometro laser. El ing. Wilmer Rojas representante de la la empresa ACTIVA, (contratado por CGR) junto con su equipo realiza las mediciones, utilizando un odometro y un vehículo con perfilometro laser,de dos puntos laser ubicados en la rueda derecha e izquierda del vehículo es de CLASE 1 y realiza mediciones cada 25 mm, tomando los puntos cada 10 metros.

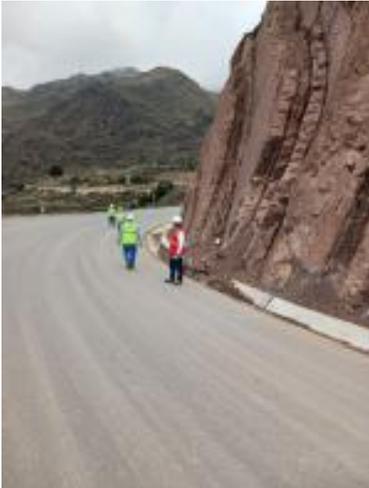
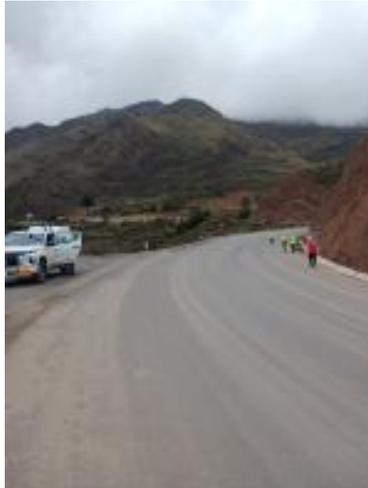
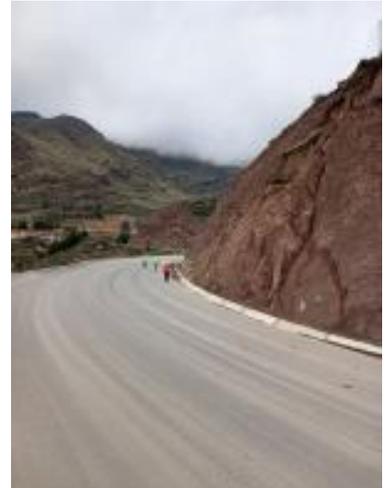
PROGRESIVA KM. 46+140

En la progresiva Km. 46+140 se realiza acompañamiento en campo a los representantes de la Contraloría general, Supervisión y Contratista en la realización de la medición del IRI de la zona asfaltada (carril derecho) utilizando perfilometro laser. El ing. Wilmer Rojas representante de la la empresa ACTIVA, (contratado por CGR) junto con su equipo realiza las mediciones, utilizando un odometro y un vehículo con perfilometro laser,de dos puntos laser ubicados en la rueda derecha e izquierda del vehículo es de CLASE 1 y realiza mediciones cada 25 mm, tomando los puntos cada 10 metros.

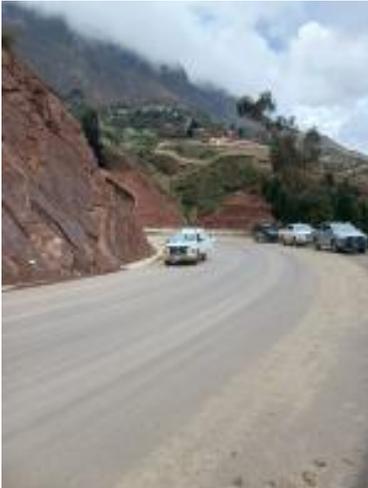
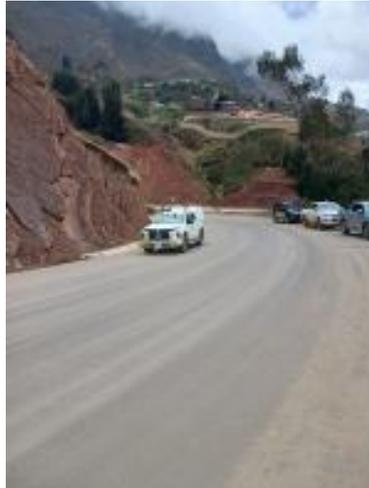
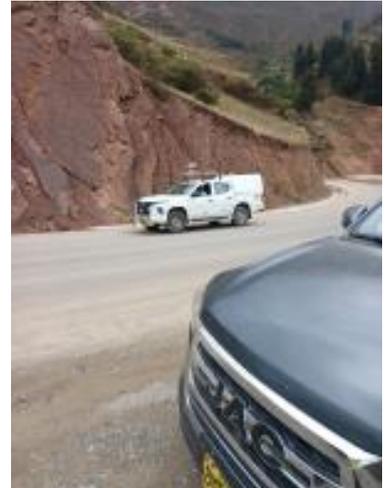
PROGRESIVA KM. 47+170

En la progresiva Km. 47+170 se realiza acompañamiento en campo a los representantes de la Contraloría general, Supervisión y Contratista en la realización de la medición del IRI de la zona asfaltada (carril derecho) utilizando perfilometro laser. El ing. Wilmer Rojas representante de la la empresa ACTIVA, (contratado por CGR) junto con su equipo realiza las mediciones, utilizando un odometro y un vehículo con perfilometro laser,de dos puntos laser ubicados en la rueda derecha e izquierda del vehículo es de CLASE 1 y realiza mediciones cada 25 mm, tomando los puntos cada 10 metros.

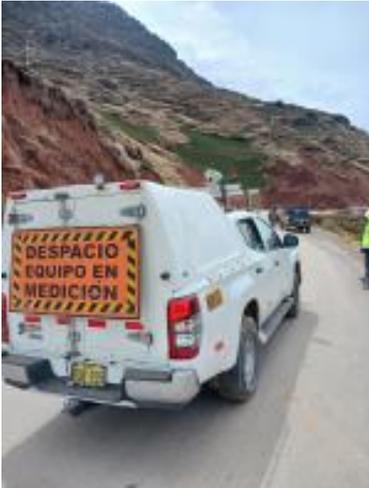
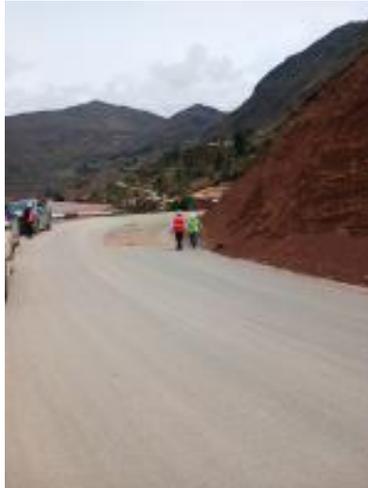
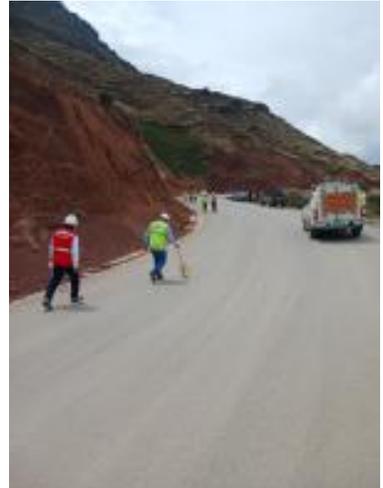
PROGRESIVA KM. 48+800

En la progresiva Km. 48+800 se realiza acompañamiento en campo a los representantes de la Contraloría general, Supervisión y Contratista en la realización de la medición del IRI de la zona asfaltada (carril derecho) utilizando perfilometro laser. El ing. Wilmer Rojas representante de la la empresa ACTIVA, (contratado por CGR) junto con su equipo realiza las mediciones, utilizando un odometro y un vehículo con perfilometro laser,de dos puntos laser ubicados en la rueda derecha e izquierda del vehículo es de CLASE 1 y realiza mediciones cada 25 mm, tomando los puntos cada 10 metros.

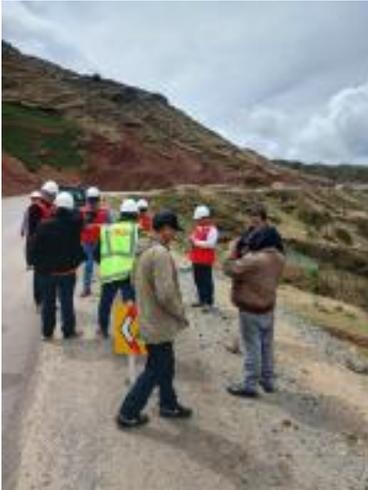
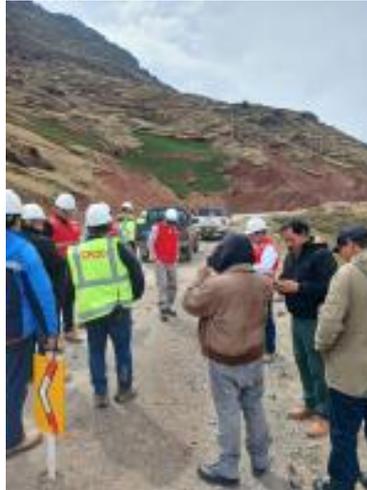
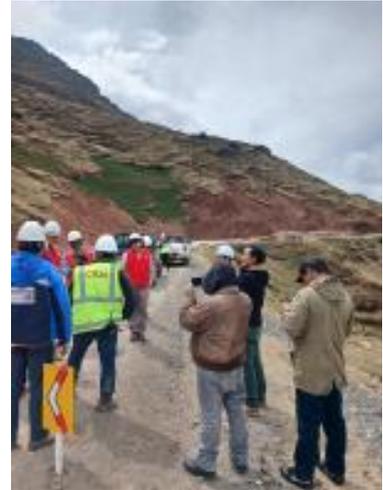
PROGRESIVA KM. 48+800

En la progresiva Km. 48+800 se realiza acompañamiento en campo a los representantes de la Contraloría general, Supervisión y Contratista en la realización de la medición del IRI de la zona asfaltada (carril derecho) utilizando perfilometro laser. El ing. Wilmer Rojas representante de la la empresa ACTIVA, (contratado por CGR) junto con su equipo realiza las mediciones, utilizando un odometro y un vehículo con perfilometro laser, de dos puntos laser ubicados en la rueda derecha e izquierda del vehículo es de CLASE 1 y realiza mediciones cada 25 mm, tomando los puntos cada 10 metros. En el sitio se apersono el alcalde de JACAS CHICO solicitando la construcción del acceso al poblado, participando que el no iniciar estas actividades, la población de JCAS CHICO iniciarán un bloqueo de la via.

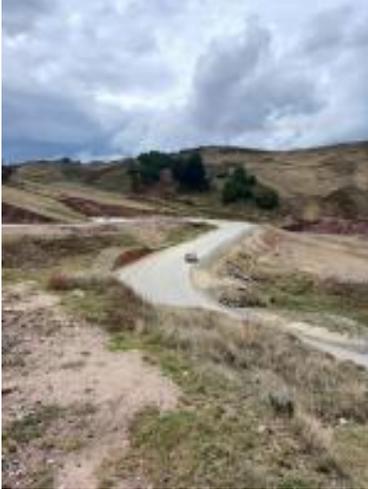
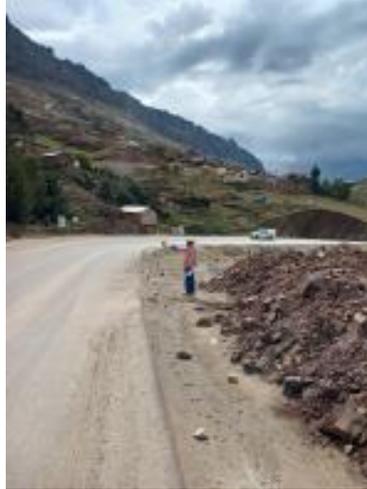
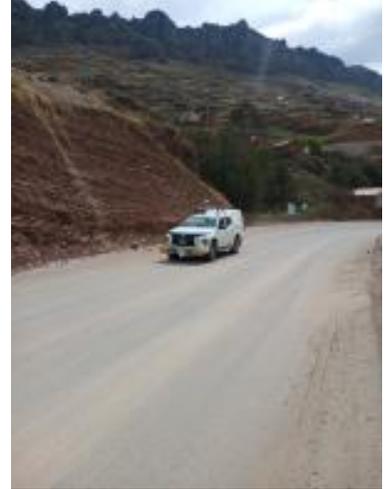
PROGRESIVA KM. 52+000

En la progresiva Km. 52+000 se realiza acompañamiento en campo a los representantes de la Contraloría general, Supervisión y Contratista en la realización de la medición del IRI de la zona asfaltada (carril derecho) utilizando perfilometro laser. El ing. Wilmer Rojas representante de la la empresa ACTIVA, (contratado por CGR) junto con su equipo realiza las mediciones, utilizando un odometro y un vehículo con perfilometro laser,de dos puntos laser ubicados en la rueda derecha e izquierda del vehículo es de CLASE 1 y realiza mediciones cada 25 mm, tomando los puntos cada 10 metros.
