BITACORA ELECTRÓNICA DE OBRA

Confirma Bitacora: Si	Nro Informe: 107 CON T68- 2023	Fecha Informe: 30 - 10 - 2023	Nombre De La Obra: TUNEL SANTA TERESA - MACCHUPICCHU	Personal Encargado: NATALY SUSI CABALLON PAUCAR		
Foto Bitacora:	Foto Bitacora 2:	Foto Bitacora 3:	Foto Bitacora 4:	Foto Bitacora 5:	Foto Bitacora 6:

INFORME Y/O REPORTE N°107_CONTRATO N°68-2023-MNT. TÚNEL MACHUPICCHU/NSCP.2023.
 EMPRESA CONTRATISTA: CONSORCIO CARRETERA CUSCO
 CONTRATO DE OBRA: N° 057-2021-MTC/ 20, del 07.06.2021
 Obra: "MEJORAMIENTO DE LA CARRETERA SANTA MARÍA - SANTA TERESA - PUENTE HIDROELÉCTRICA MACHUPICCHU, ITEM B.- CONSTRUCCIÓN DE TÚNEL Y ACCESOS".
 Monto Del Contrato: S/ 166,167,111.89 INCLUYE IGV
 Nuevo Monto Contractual: S/ 169' 666, 734.47 INCLUYE IGV: este monto es incluido y deducido por los Adicionales y deductivos vinculantes aprobados según RD.
 Plazo de Ejecución Contractual: 900 dc
 Inicio del Plazo Contractual: 23 de junio del 2021
 Término del Plazo Contractual: 9 de diciembre del 2023
 Suspensión de Plazo: 123 dc
 Nuevo Termino del Plazo: 31 de julio del 2024
 SUPERVISOR: CONSORCIO SUPERVISOR SANTA TERESA
 CONTRATO DE CONSULTORÍA DE OBRA N° 035 -2021-MTC/20.2, del 19.03.2021.
 Mont

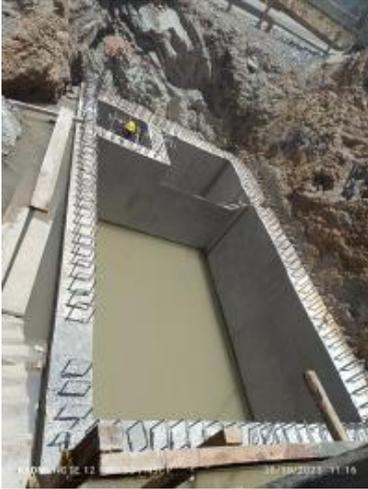
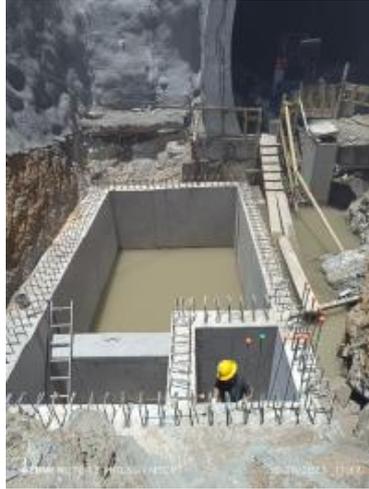
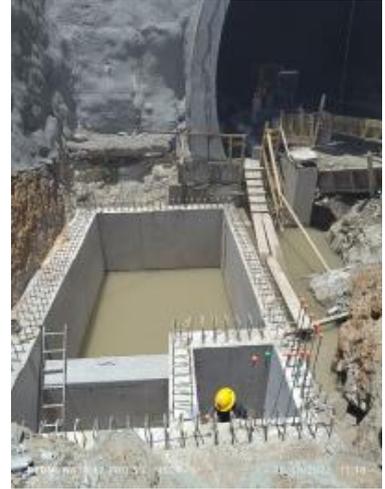
PROGRESIVA: KM6+240
SOLAQUEO DE MUROS DE LA POZA DE VERTIDOS.

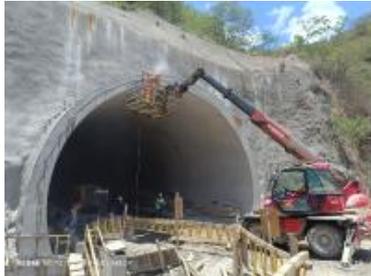
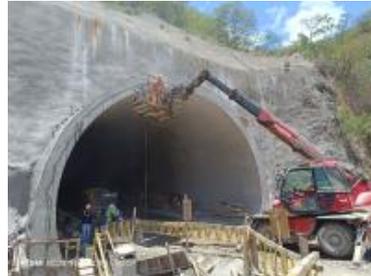
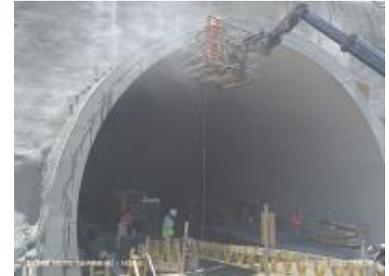
PROGRESIVA: KM6+240
LIMADO DE SELLADO DE FISURA DEL PORTAL DE ENTRADA.

SE APRECIA EL LIMADO DESPUES DE SELLAR LAS FISURA EN EL PORTAL DE ENTRADA DEL TUNEL.

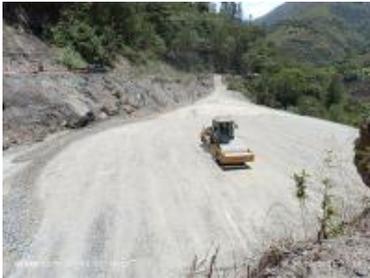
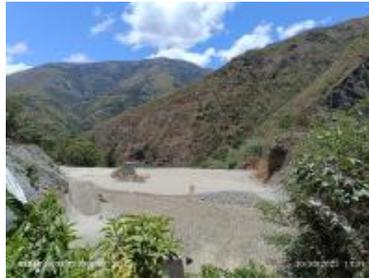
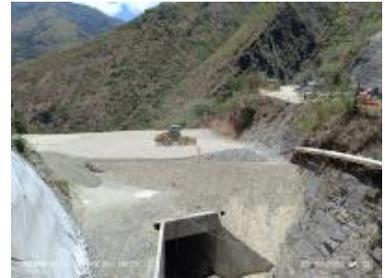
PROGRESIVA: KM6+200
CONFORMACIÓN DE RELLENO DE ALCANTARILLA MCA 5x5M.

SE APRECIA EL RELLENO Y COMPACTADO CON MATERIAL ZARANDEADO PARA RELLENO EN LA ALCANTARILLA MCA DE 5x5M.
MO: 1 INGENIERO ASISTENTE DE OBRAS DE ARTE, 1 CAPATAZ, 4 OPERADORES, 4 OFICIALES, 3 PEONES, 1 VIGÍA, 1 PREVENCIÓNISTA (SSOMA).
EM: 1 TRACTOR SOBRE ORUGA, 1 RODILLO COMPACTADOR LISO, 2 VOLQUETES, HERRAMIENTAS MANUALES.

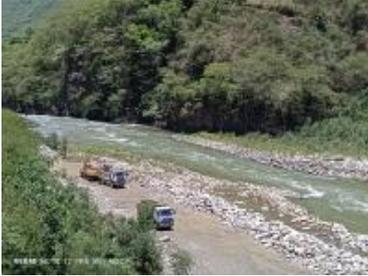
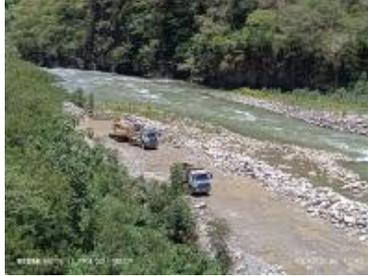
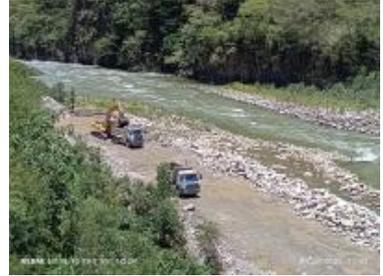
PROGRESIVA: KM 4+980
EXTRACCIÓN DE MATERIAL PARA AGREGADO DE LA CANTERA SANTA ROSA.
ACOPIO DE AGREGADO EXTRAÍDO Y TRITURADO

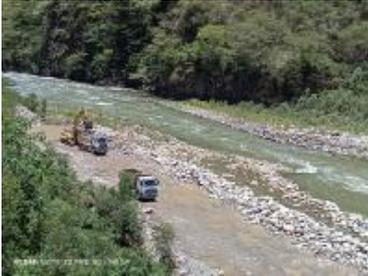
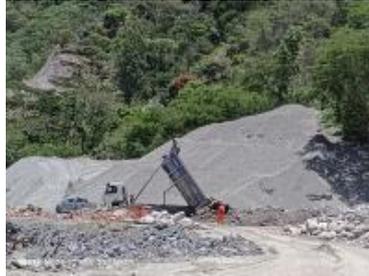
PROGRESIVA: KM 4+980
EXTRACCIÓN DE MATERIAL PARA AGREGADO DE LA CANTERA SANTA ROSA.
ACOPIO DE AGREGADO EXTRAÍDO Y TRITURADO.
ELIMINACIÓN DE MATERIAL EXCAVADO PROVENIENTE DE LOS TRABAJOS EN TÚNEL.

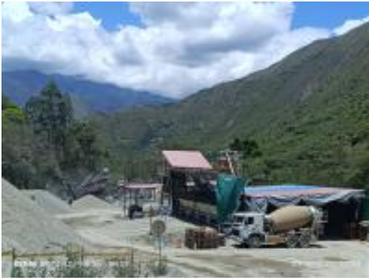
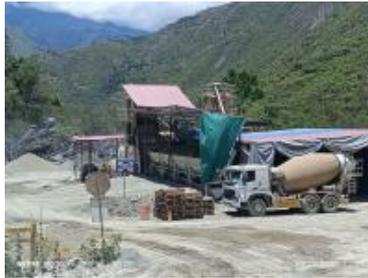
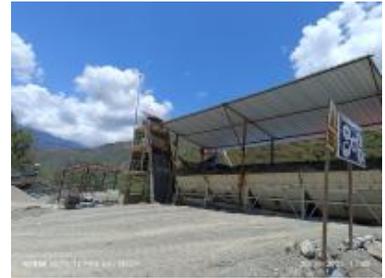
PROGRESIVA: KM4+980
PLANTA DE CONCRETO: PRODUCCIÓN DE CONCRETO, PRODUCCIÓN DE SHOTCRETE PARA EL TÚNEL.

SE APRECIA PRODUCCIÓN DE CONCRETO, PRODUCCIÓN DE SHOTCRETE PARA EL TÚNEL CON SU RESPECTIVO CONTROL DE CALIDAD.
MO: 1 INGENIERO ESPECIALISTA DE INSTALACIONES TÚNEL, 1 INGENIERO ASISTENTE DEL ESPECIALISTA DE INSTALACIONES TÚNEL, 1 TÉCNICO DE CONTROL DE CALIDAD, 1 LABORATORISTA, 2 AUXILIARES DE CONTROL DE CALIDAD, 4 OPERADORES, 1 PREVENCIÓNISTA(SSOMA).
EM: 1 CARGADOR FRONTAL, 3 MIXER, PLANTA DE CONCRETO, 1 EQUIPO COMPLETO DE CONO DE ABRAMS PARA MEDIR EL SLUMP, HERRAMIENTAS MANUALES.

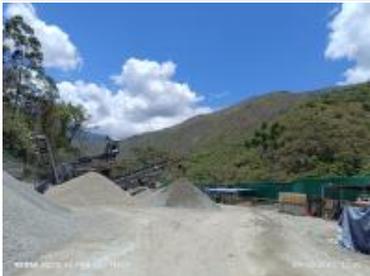
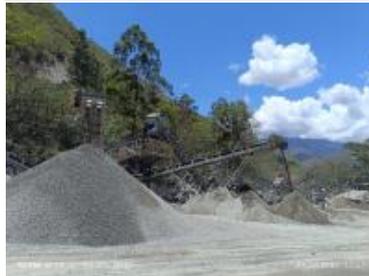
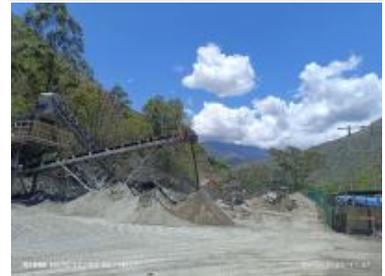
PROGRESIVA: KM 4+980
PLANTA TRITURADORA (CHANCADORA): PRODUCCIÓN DE AGREGADO.

SE APRECIA LAS FAJAS, MOTORES, Y TODOS LOS COMPONENTES DE LA PLANTA TRITURADORA EN FUNCIONAMIENTO PARA LA PRODUCCIÓN DE AGREGADO.
MO: 1 INGENIERO ESPECIALISTA DE INSTALACIONES TÚNEL, 1 INGENIERO ASISTENTE DEL ESPECIALISTA DE INSTALACIONES TÚNEL, 1 TÉCNICO DE CONTROL DE CALIDAD, 1 JEFE DE PLANTA TRITURADORA, 2 SOLDADORES, 2 MECÁNICOS, 2 OPERADORES DE LA PLANTA TRITURADORA, 2 ELECTRICISTA, 1 ADMINISTRATIVO, 4 OPERADORES.
EM: 1 CARGADOR FRONTAL, 3 VOLQUETES, 2 SOLDADORAS, 1 COMPRESORA, HERRAMIENTAS MANUALES.

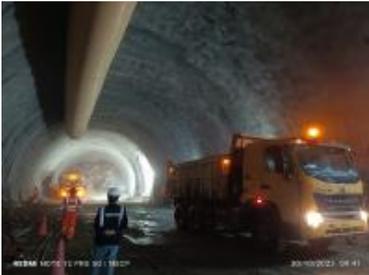
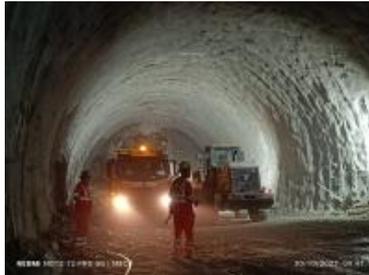
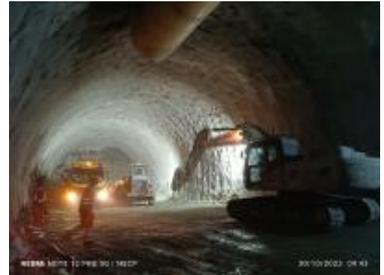
TRAMO: SALIDA-BAHÍA FRENTE: PK7+850
 INSTALACIÓN DE MICROPILOTES EN ROCA TIPO V, INYECCIÓN DE LECHADA.
 EXCAVACIÓN DE ROCA TIPO V EN PORTAL DE SALIDA HACIA LA BAHÍA. (*LAS FOTOGRAFÍAS SIGUIENTES SON DE ESTA ACTIVIDAD).
 LANZAMIENTO DE SHOTCRETE PARA SOSTENIMIENTO PREVENCIONAL.
 ELIMINACIÓN DE MATERIAL EXCAVADO (ROCA TIPO V). (*LAS FOTOGRAFÍAS SIGUIENTES SON DE ESTA ACTIVIDAD).
 REPLANTEO Y NIVELACIÓN DE CIMBRAS Y CONTROL DE LA EXCAVACIÓN.
 INSTALACIÓN DE CIMBRAS PARA ROCA TIPO V.
 LANZAMIENTO DE SHOTCRETE PARA REFUERZO DEL ÁREA EXCAVADA Y DE LA CIMBRA O CERCHA.

SE APRECIA AL PERSONAL QUE MANIPULA DIRECTAMENTE EL EQUIPO PARA LANZAR SHOTCRETE SIN IMPLEMENTOS COMPLETOS DE SEGURIDAD PERSONAL (SIN TRAJE ESPECIAL PARA ESTA ACTIVIDAD, SIN RESPIRADOR COMPLETO (FULL FACE), SIN BOTAS). SE APRECIA ACTIVIDADES PROPIAS A LA EXCAVACIÓN DE ROCA TIPO V Y ACTIVIDADES QUE SE GENERAN DESPUES DE ESTA, EN EL PORTAL DE SALIDA DEL TÚNEL HACIA LA BAHÍA; EL MATERIAL EXCAVADO SE PROCEDE A ELIMINAR AL DME KM4+980. LUEGO DE LA VERIFICACIÓN DE LAS ACTIVIDADES Y PREVIA LA AUTORIZACIÓN DE LA SUPERVISIÓN SE PROCEDE A REALIZAR EL LANZAMIENTO DE SHOTCRETE PARA REFUERZO DEL ÁREA EXCAVADA, LUEGO SE REALIZA LA INSTALACIÓN DE CIMBRAS O CERCHAS PARA ROCA TIPO V PARA PROSEGUIR CON EL LANZAMIENTO DE SHOTCRETE PARA REFUERZO, ES NECESARIO INDICAR QUE YA INSTALADAS LAS CIMBRAS O CERCHAS, EN 8M SE PROCEDE INSTALAR LOS MICROPILOTES EN ROCA TIPO V (12M CON TRASLAPE DE 4M) E INYECCIÓN DE LECHADA EN LOS MICROPILOTES.

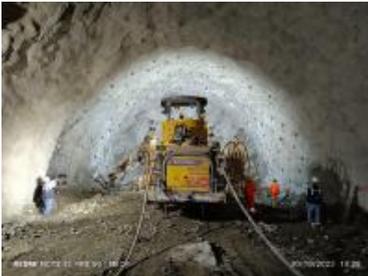
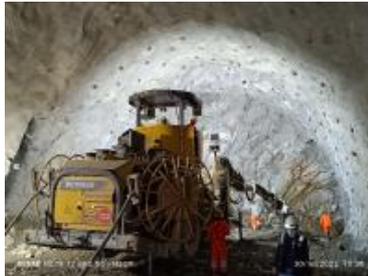
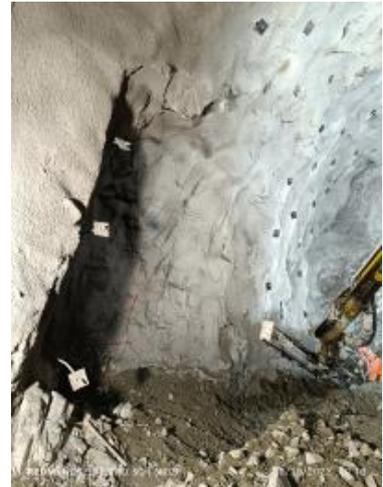
TRAMO: BAHÍA -SALIDA PK7+608@7+611
 PERFORACIÓN, DISPOSICIÓN O CARGUÍO DE EXPLOSIVOS EN ROCA TIPO III. (* LAS FOTOGRAFÍAS SIGUIENTES HACEN REFERENCIA A ESTA ACTIVIDAD).
 EXCAVACIÓN DE ROCA TIPO III EN BAHÍA HACIA PORTAL DE SALIDA.
 ELIMINACIÓN DE ROCA TIPO III.
 LANZAMIENTO DE SHOTCRETE PREVENTIVO PARA REFUERZO DEL ÁREA EXCAVADA.
 PERFILADO ROCA TIPO III.
 INSTALACIÓN PERNOS PARA ROCA TIPO III
 INYECCIÓN DE LECHADA EN PERNOS.
 LANZAMIENTO DE SHOTCRETE PARA REFUERZO DEL ÁREA EXCAVADA Y PERNOS.
 SE APRECIA NICHOS EN EL PK7+597 (APROX) ROCA TIPO III BAHÍA-SALIDA

SE APRECIA PROCESOS CONSTRUCTIVOS DE PERFORACIÓN, VOLADURA, EXCAVACIÓN DE ROCA TIPO II EN BAHÍA HACIA PORTAL DE SALIDA DEL TUNEL, ELIMINACIÓN DE ROCA TIPO III, INSTALACIÓN DE PERNOS E INYECCIÓN DE LECHADA, LUEGO DE LA VERIFICACIÓN DE LAS ACTIVIDADES Y PREVIA LA AUTORIZACIÓN DE LA SUPERVISIÓN SE PROCEDE A REALIZAR EL LANZAMIENTO DE SHOTCRETE PARA REFUERZO DEL ÁREA EXCAVADA Y PERNOS INSTALADOS; ACTIVIDADES QUE SE VIENEN REALIZANDO EN LOS TURNOS DIURNO Y NOCTURNO.
 SE APRECIA NICHOS EN EL PK7+597 (APROX) ROCA TIPO III EN EL LADO LATERAL IZQUIERDO.
 MO: 1 INGENIERO DE TUNEL, 1 INGENIERO ASISTENTE DE PRODUCCIÓN, 1 PREVENCIÓNISTA (SSOMA), 1 CAPATAZ, 14 OPERADORES, 6 OPERARIOS, 4 OFICIALES, 1 TÉCNICO ELECTRICISTA, 1 MECÁNICO, 1 VIGÍA, 1 TOPOGRAFO, 1 AUXILIAR DE TOPOGRAFÍA, 1 AYUDANTE DE TOPOGRAFÍA.
 EM: 1 MARTILLO HIDRÁULICO (PICOTÓN), 1 JUMBO, 1 TELEHANDLER, 1 EQUIPO ROBOTIZADO PARA LANZAMIENTO DE SHOTCRETE, 3 MIXERES, HERRAMIENTAS MANUALES, 1 ESTACIÓN TOTAL ROBÓTICA, 1 EXCAVADORA SOBRE ORUGA, 2 CARGADORES FRONTALES, 4 VOLQUETES.

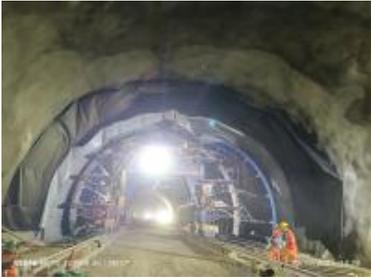
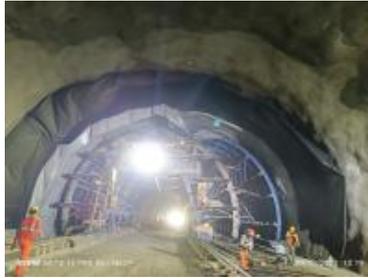
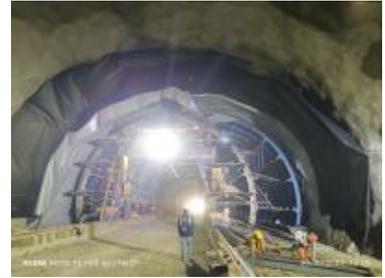
PROGRESIVA: KM7+065@KM 7+077
 POSICIONAMIENTO DEL ENCOFRADO METÁLICO Y CARRO TRANSPORTADOR.
 ENCOFRADO PARA EL CONCRETO DE REVESTIMIENTO.

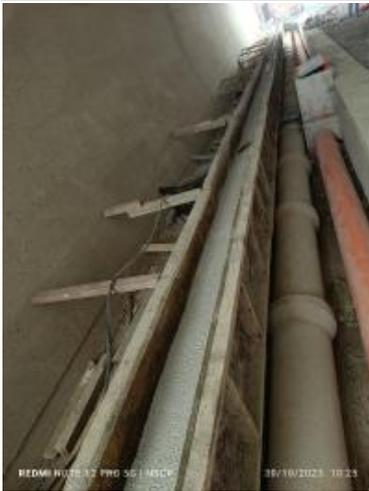
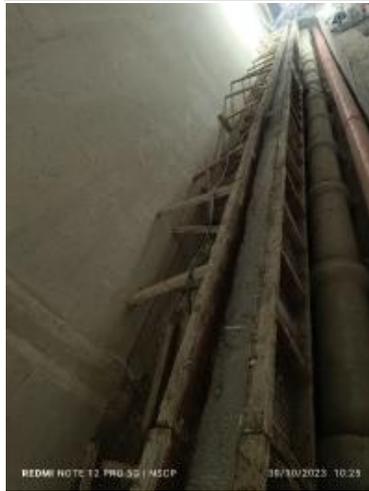
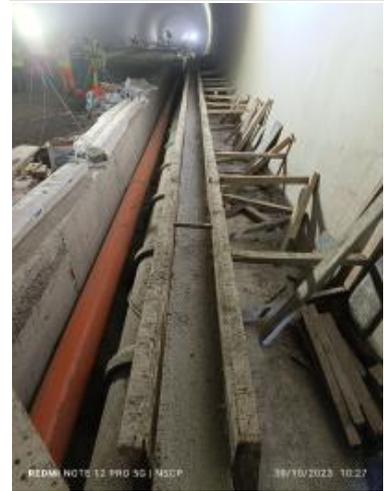
PROGRESIVA: KM7+034@KM7+065
VACIADO DE CONCRETO EN VEREDA IZQUIERDA (BORDILLO) 1RA FASE.

ESTA ACTIVIDAD SE REALIZÓ EL 26.10.2023, EN EL TURNO NOCTURNO.

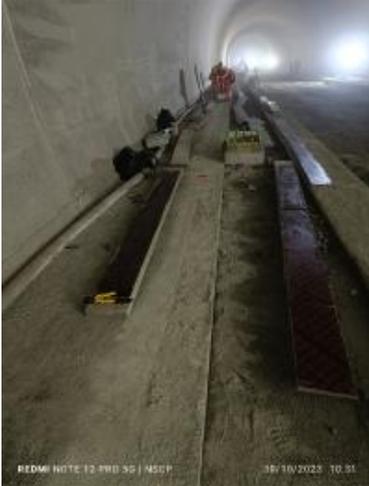
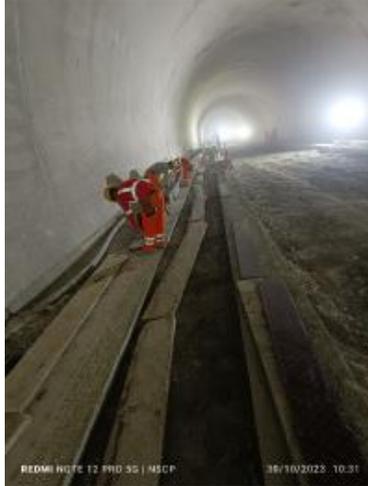
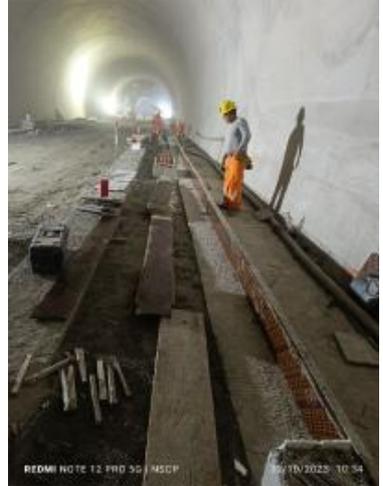
PROGRESIVA: KM6+983@7+028
ENCOFRADO DE VEREDA DERECHA DE LA 1RA FASE.

SE APRECIA ENCOFRADO DE VEREDA (BORDILLO) DE LA 1RA FASE.
MO: 1 CAPATAZ, 2 OPERARIOS, 2 OFICIALES.
EM: 1 TALADRO MANUAL, 1 AMOLADORA, HERRAMIENTAS MANUALES.

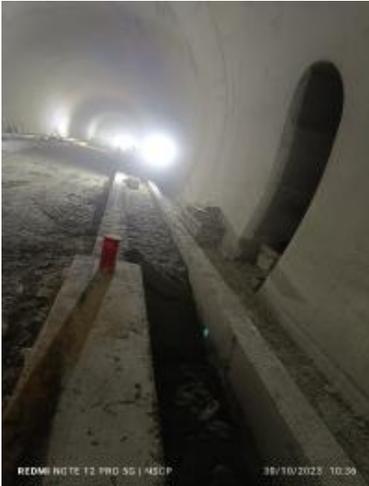
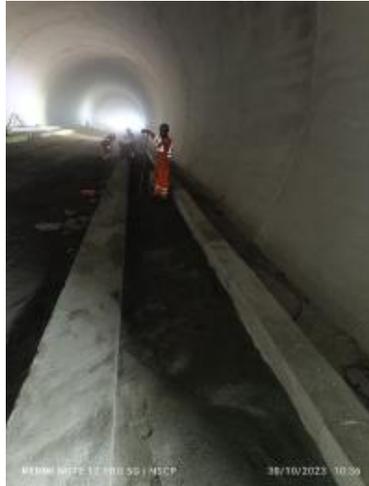
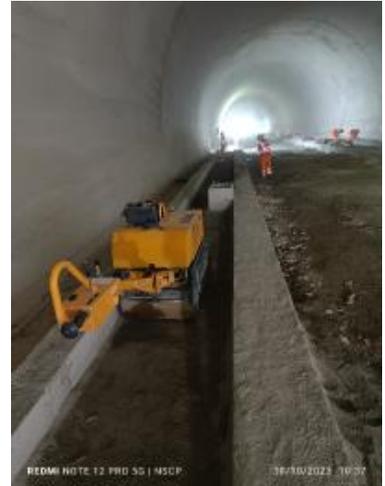
PROGRESIVA: KM6+990@KM7+010
RELLENO Y COMPACTADO DE CAMA DE ARENA DE CANAL IZQUIERDO DE LA TUBERÍA PVC Y CONCRETO D=300MM.

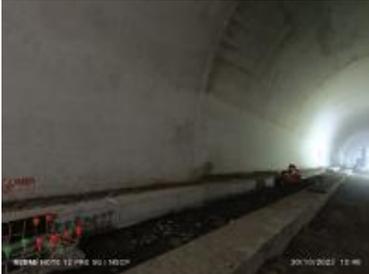
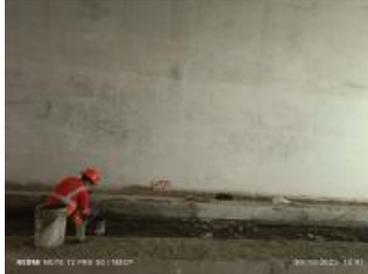
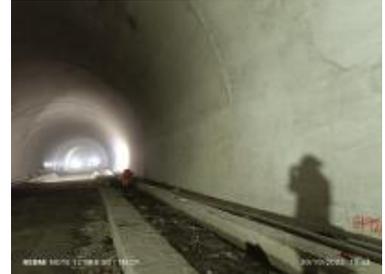
PROGRESIVA: KM6+900@KM6+940
SOLAQUEO DE VEREDA DERECHA (BORDILLO) 1RA FASE.

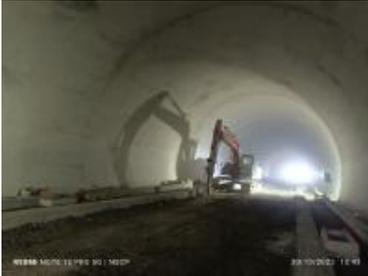
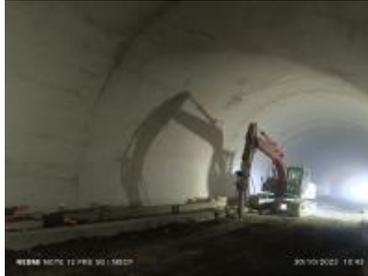
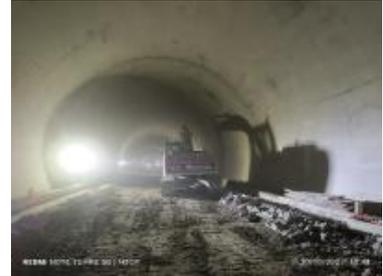
PROGRESIVA: KM6+890
CORTE, ELIMINACIÓN DE RIELES.

SE APRECIA CORTE, ELIMINACIÓN DE RIELES, RIELES DE CONCRETO QUE SE EJECUTARON POR ROCESO CONSTRUCTIVO A COSTO DEL CONTRATISTA.
NO SE APRECIA UN PERSONAL DE PISO O VIGIÁ PARA CONTROLAR EL TRÁNSITO DEL PERSONAL.
MO: 1 OPERARIO.
EM: 1 MARTILLO HIDRÁULICO SOBRE ORUGA.

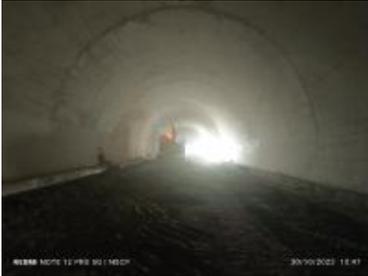
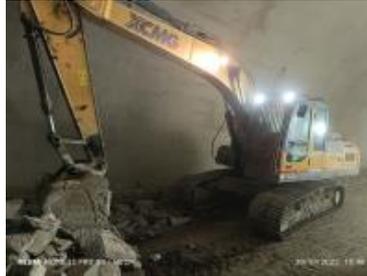
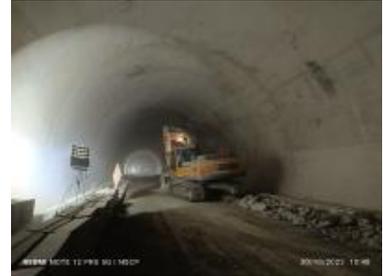
PROGRESIVA: KM6+720
ELIMINACIÓN DE RIELES.

SE APRECIA CORTE, ELIMINACIÓN DE RIELES, RIELES DE CONCRETO QUE SE EJECUTARON POR PROCESO CONSTRUCTIVO A COSTO DEL CONTRATISTA.
NO SE APRECIA UN PERSONAL DE PISO O VIGIÁ PARA CONTROLAR EL TRÁNSITO DEL PERSONAL.
MO: 2 OPERARIOS.
EM: 1 EXCAVADORA SOBRE ORUGA, 1 VOLQUETE.

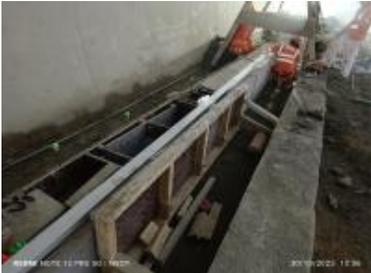
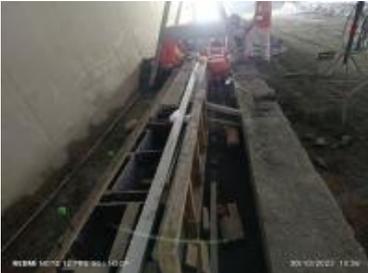
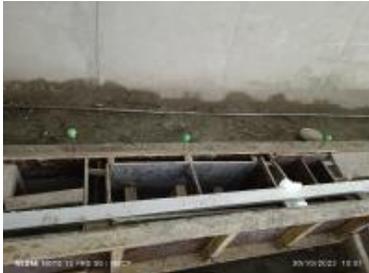
ENCOFRADO SIFÓNICA KM6+628

SE APRECIA SIFÓNICA ENCOFRADO Y ESPACIOS DE CAJAS PREFABRICADAS FALTANTE

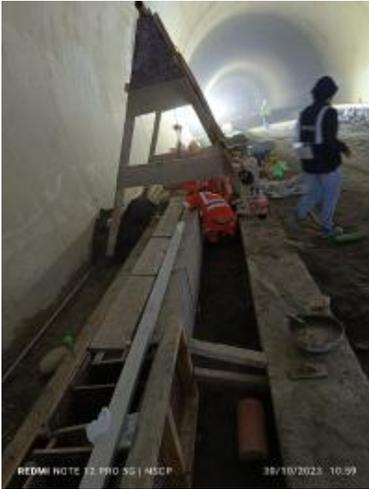
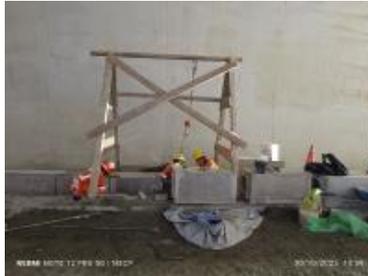
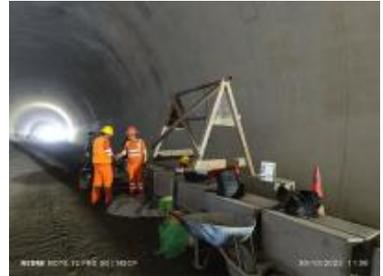
PROGRESIVA: KM6+630@6+650
INSTALACIÓN DE CAJAS CAZ LATERAL IZQUIERDO.

SE APRECIA INSTALACIONES DE CAJAS PREFABRICADAS TIPO CAZ EN LATERAL IZQUIERDO DEL TUNEL.
MO: 1 CAPATAZ, 1 OPERARIO, 2 OFICIALES.
EM: 1 POLEA, HERRAMIENTAS MANUALES.

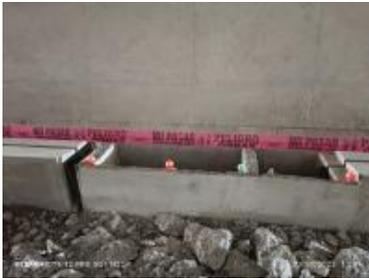
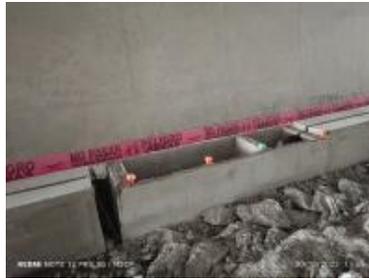
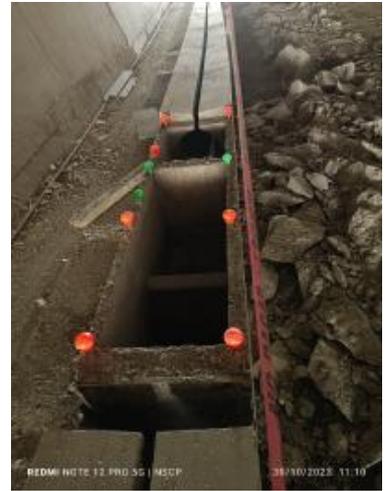
PROGRESIVA: KM6+330
ESPACIO ENTRE LA CAJA CAZ Y SIFÓNICA

SE APRECIA ESPACIO ENTRE LA CAJA CAZ Y EL INICIO DE LA CAJA SIFÓNICA, ESPACIO APROXIMADAMENTE ES DE 15 CM.

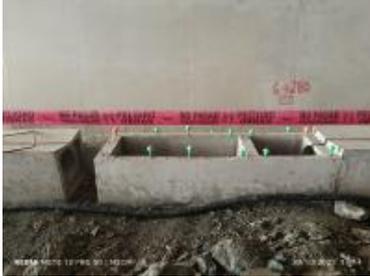
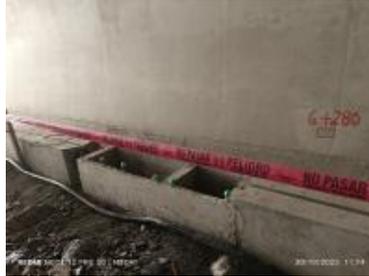
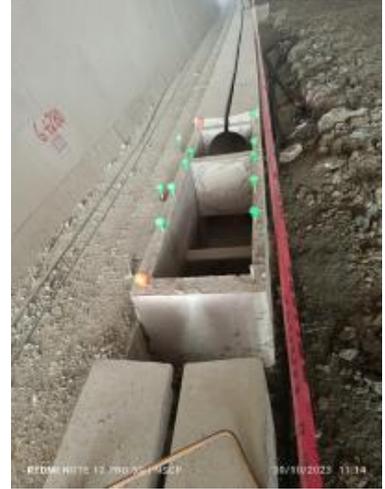
PROGRESIVA: KM6+280
ESPACIO ENTRE LA CAJA CAZ Y SIFÓNICA.

SE APRECIA ESPACIO ENTRE LA CAJA CAZ Y EL INICIO DE LA CAJA SIFÓNICA, ESPACIO APROXIMADAMENTE ES DE 30 CM.

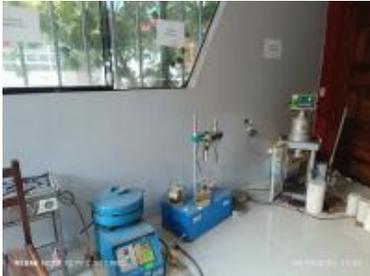
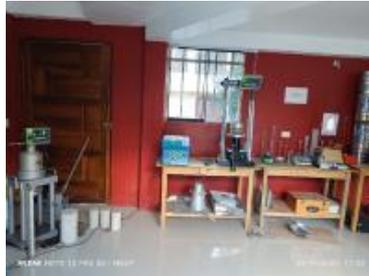
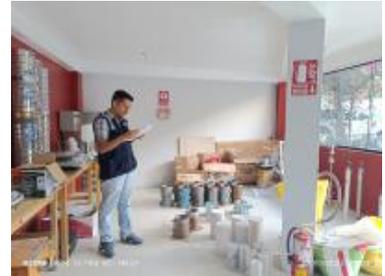
INSTALACIONES DE SUPERVISIÓN: LABORATORIO DE LA SUPERVISIÓN.

SE APRECIA EQUIPOS FALTANTES EN EL LABORATORIO DE LA SUPERVISIÓN; ESTOS EQUIPO SON:
-2 MALLAS N°6.
- 1 BALANZAS DE 20KG (INDICAN QUE SE ENCUENTRA EN OBRA).
- MALLAS N°10 Y N°20, DOS DE CADA MAYA, (INDICAN QUE SE ENCUENTRA EN OBRA)..
