BITACORA ELECTRÓNICA DE OBRA

Confirma Bitacora: Si	Nro Informe: 206-2023-ABAN-CAY-NACM-ESC-DO-PVN-MTC	Fecha Informe: 28-10-2023	Nombre De La Obra: VIA EVITAMIENTO ABANCAY	Personal Encargado: CUTIPA MONZON NESTOR ARNULFO
---------------------------------	--	-------------------------------------	--	--

INFORME N° 206-2023-ABANCAY-NACM-ESC-DO PVN-MTC
 REPORTE DEL SABADO 28 DE OCTUBRE DEL 2023
 CONTRATISTA : CHINA RAILWAY TUNNEL GROUP CO., LTD SUCURSAL DEL PERÚ / CONTRATO N° 019-2021-MTC/20.2
 SUPERVISION: CONSORCIO SUPERVISOR CIUDAD ABANCAY / CONTRATO N° 017-2020-MTC/20.2
 ESTADO DE LA OBRA : EN EJECUCION.
 CLIMA: NUBLADO Y LLOVIZNA TODO EL DIA.

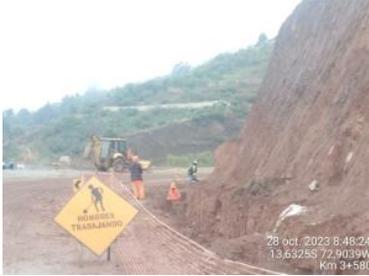
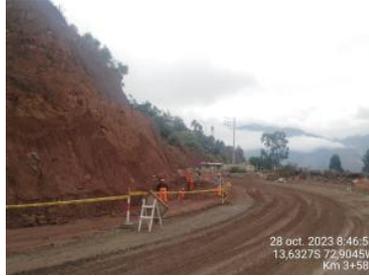
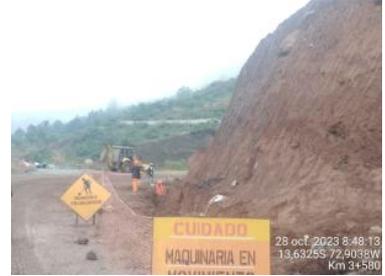
UBICACION :PROGRESIVA KM 3+580

SUB DRENES TRAMO KM 3+401 AL KM 3+613

EXCAVACION DE ZANJA - MOVIMIENTO DE TIERRAS

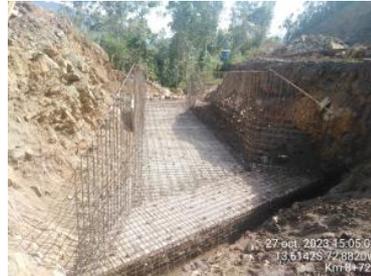
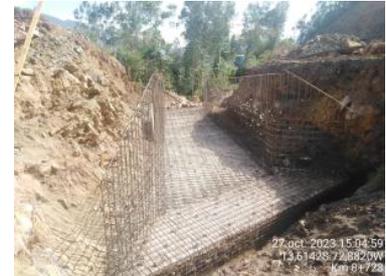
UBICACION: PROGRESIVA KM 8+728

OBRAS DE ARTE - ALCANTARILLA TIPO MCA DE 2.5 X 2.0M

HABILITADO DE ACERO EN LOSA DE FONDO Y MUROS.

NO SE TIENE PRESENCIA DE PERSONAL OBRERO.

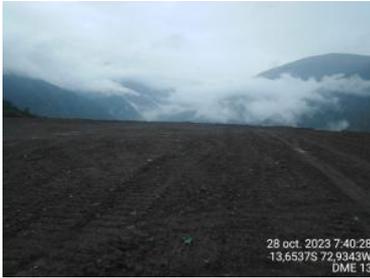
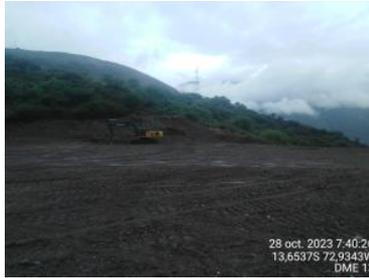
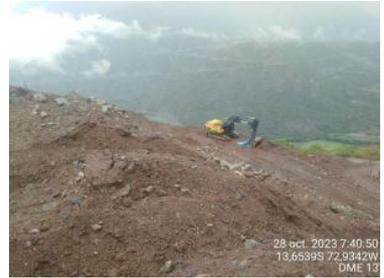
UBICACION: DME 13

VERIFICACION DEL PROCESO DE CIERRE

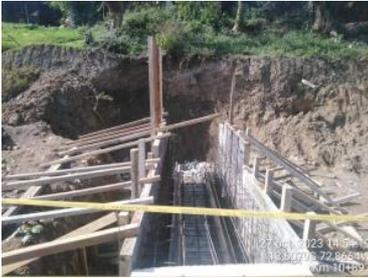
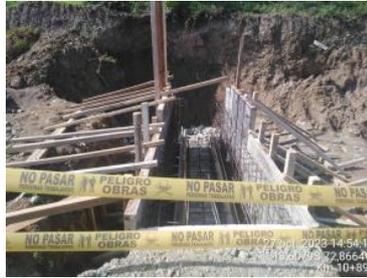
UBICACION: PROGRESIVA KM 10+897

OBRAS DE ARTE - ALCANTARILLA TIPO MCA DE 1.0 X 1.0M

ENCOFRADO Y HABILITADO DE ACERO EN LOSA DE FONDO Y MUROS.

NO SE TIENE PRESENCIA DE PERSONAL OBRERO.

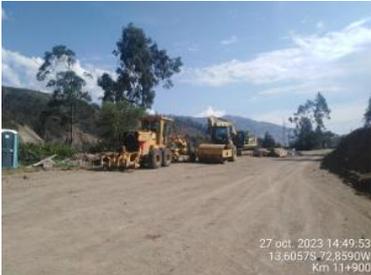
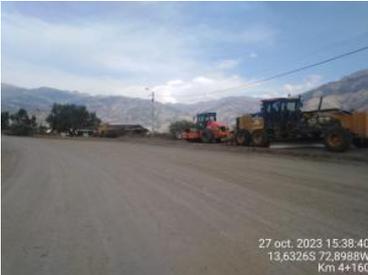
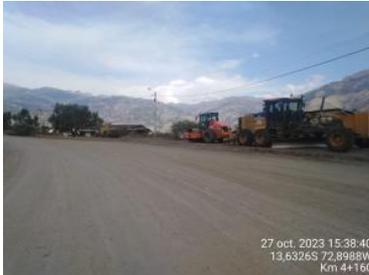
UBICACION: TODO EL TRAMO DE LAOBRA

LA MAQUINARIA PESADA (LINEA AMARILLA) Y VOLQUETES ESTAN PARALIZADOS.

ADEMAS SE TIENE PROBLEMAS DE PAGO CON EL PERSONAL OBRERO, QUE HOY HAN PARALIZADO COMO MEDIDA DE LUCHA.

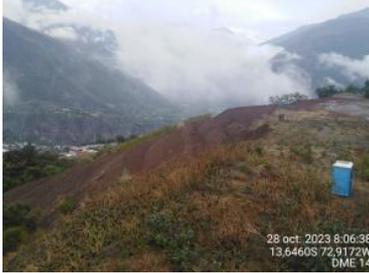
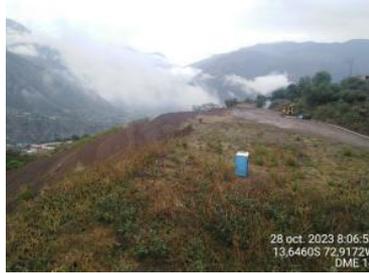
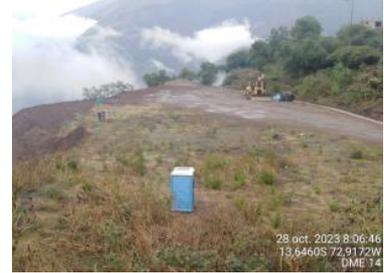
UBICACION: DME 14

VERIFICACION DEL PROCESO DE CIERRE

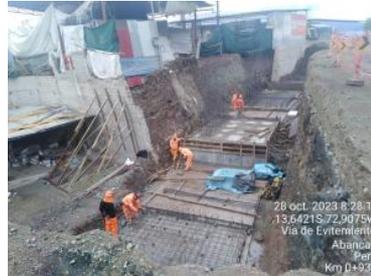
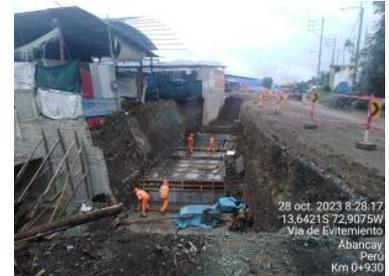
UBICACION: PROGRESIVA KM 0+930

MURO DE CONTENCIÓN TRAMO KM 0+890AL KM 0+933

ENCOFRADO Y HABILITADO DE ACERO DE REFUERZO EN MURO DE CONTENCIÓN.

CURADO DE CONCRETO EN ZAPATAS.

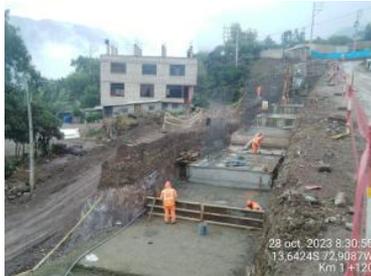
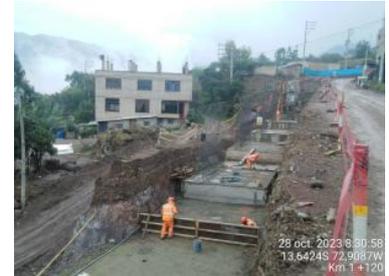
UBICACION: PROGRESIVA KM 1+100

MURO DE CONTENCIÓN TRAMO KM 1+003 AL KM 1+103

ENCOFRADO Y HABILITADO DE ACERO DE REFUERZO EN MURO DE CONTENCIÓN.

CURADO DE CONCRETO EN ZAPATAS.
