## BITACORA ELECTRÓNICA DE OBRA

NUMERO DE INFORME No. 0209-2023  
 CONTRATO DE OBRA: No. 127-2018-MTC/ 20  
 EMPRESA CONTRATISTA: CHINA RAILWAY 20 BUREAU GROUP CORPORATION  
 OBRA: "CONSERVACIÓN POR NIVELES DE SERVICIO Y OPERACIÓN DEL CORREDOR VIAL; HUANUCO- LA UNION- HUALLANCA –DV. ANTAMINA – EMP.PE 3N" ( TINGO CHICO) - NUEVAS FLORES - LLATA- ANTAMINA - TRAMO 1 LONGITUD: 52.92 KMS.  
 MONTO DEL CONTRATO : S/ 1,241,495,685.46 INCLUYE IGV  
 MONTO DEL CONTRATO TRAMO 1 ( OI-1) ; S/ 323,942,616.32 Nuevo Monto del Presupuesto OI-1 S/ 395 427 697,64,Inc. I.G.V con precios a junio 2018  
 SUPERVISOR: CONSORCIO SUPERVISOR LOUIS BERGER - HOB  
 CONTRATO DE CONSULTORIA DE OBRA N° 144 -2018-MTC/20.2  
 MONTO DEL CONTRATO DE CONSULTORIA: S/. 123,625,905,13 INCLUYE IGV  
 MONTO ASIGNADO AL PRIMER TRAMO (PRIMER EQUIPO) : S/ 27,450,314.74 INCLUYE IGV LA OBRA ACTUALMENTE SE ENCUENTRA EN EJECUCION

## Panel Fotográfico de la Bitacora de Obras

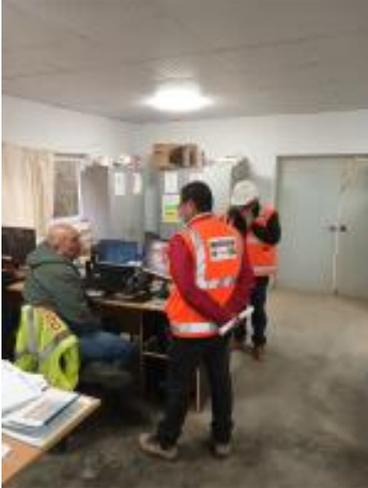
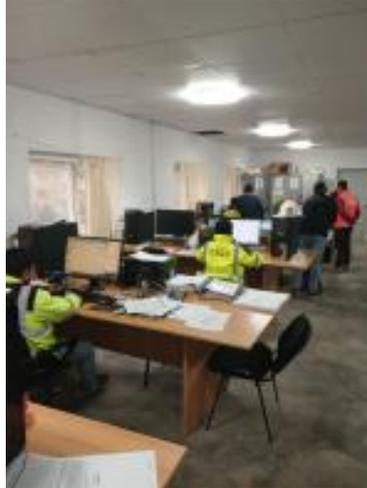
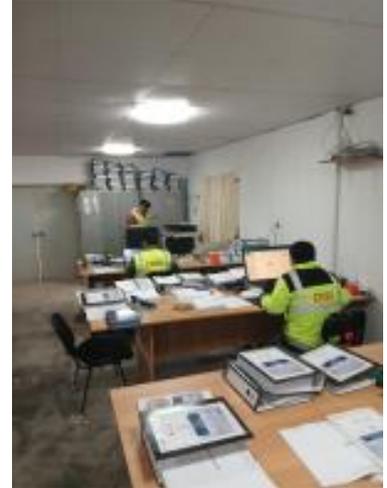
PROGRESIVA KM. 37'730  
VISITA DE SEGUIMIENTO Y MONITOREO AL CAMPAMENTO DEL CONTRATISTA: EN BUSCA DEL CUADERNO DE OBRA

En la progresiva Km. 37+730 se realiza visita de seguimiento y monitoreo al campamento del contratista en busca del cuaderno de obra, se ogra el acceso al mismo.

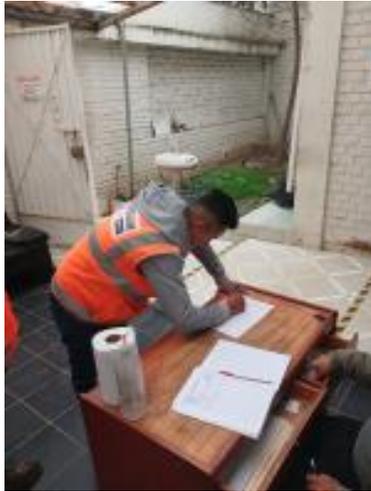
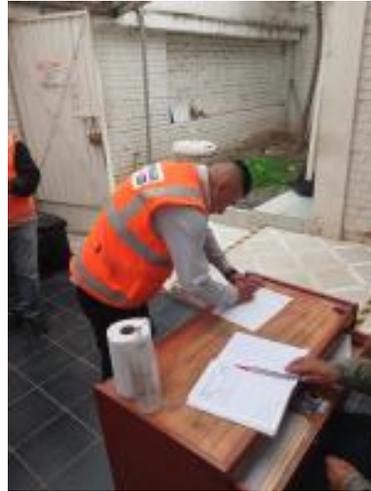
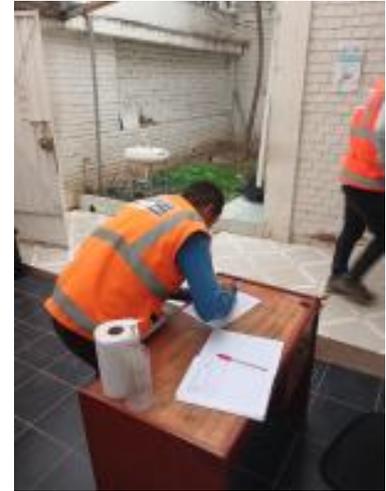
VISITA DE SEGUIMIENTO Y MONITOREO A LAS OFICINAS DE LA SUPERVISIÓN: VERIFICACION DE RECURSOS

En la Cuidad de huánuco, en la tercera cuadra del Jirón Progreso, se ubica las oficinas de la Supervisión, donde se verifica la presencia de personal técnico de campo realizando la firma de la asistencia diaria desde las 6 am , salen al campo el equipo topografico, suelos y obras de arte.y laboratorio

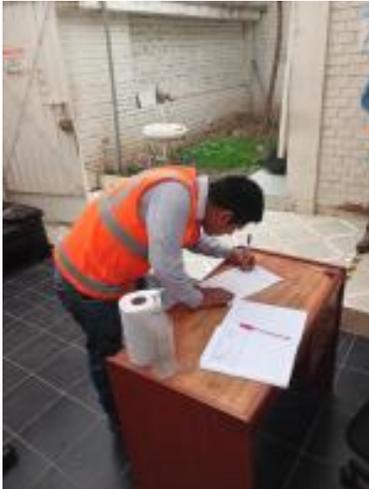
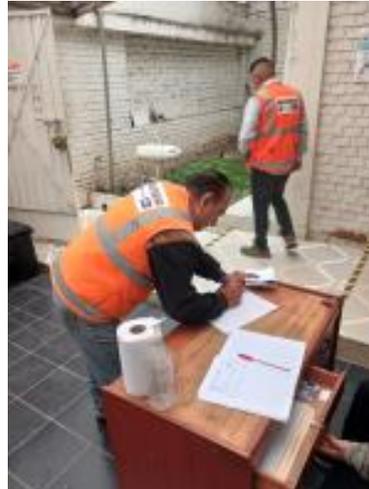
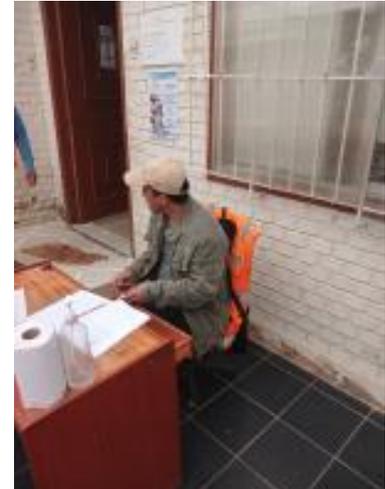
CIUDAD DE HUANUCO  
VISITA DE SEGUIMIENTO Y MONITOREO A LAS OFICINAS DE LA SUPERVISIÓN: VERIFICACION DE RECURSOS

En la Cuidad de huánuco, en la tercera cuadra del Jirón Progreso, se ubica las oficinas de la Supervisión, donde se verifica la presencia de personal técnico de campo realizando la firma de la asistencia diaria desde las 6 am , salen al campo el equipo topografico, suelos y obras de arte.y laboratorio

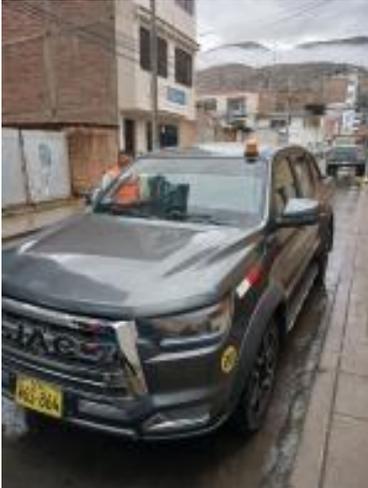
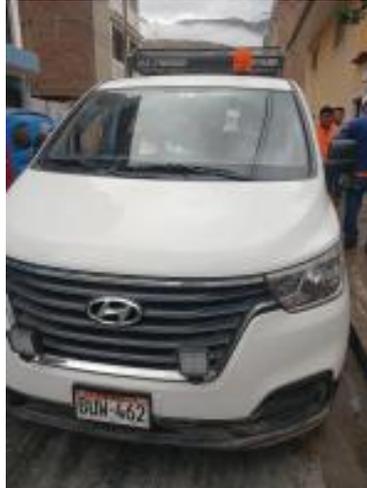
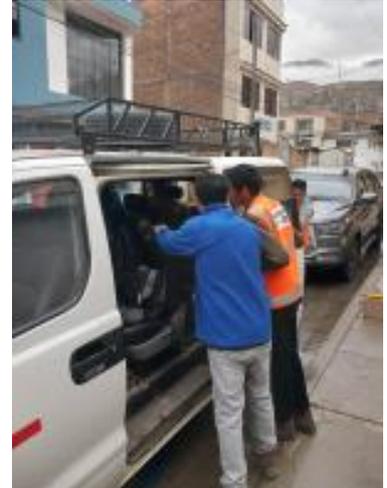
VISITA DE SEGUIMIENTO Y MONITOREO A LAS OFICINAS DE LA SUPERVISION: VERIFICACION DE VEHICULO ( INCORPORADO DESDE LA SEMANA PASADA)

En la Ciudad de huánuco, en la tercera cuadra del Jirón Progreso, se ubica las oficinas de la Supervisión, donde se verifica la presencia de personal técnico de campo realizando la firma de la asistencia diaria desde las 6 am , salen al campo el equipo topografico, suelos y obras de arte.y laboratorio, También se verifica los vehículos, donde se aprecia un nuevo VAN color blanco que transporta al personal de topografía

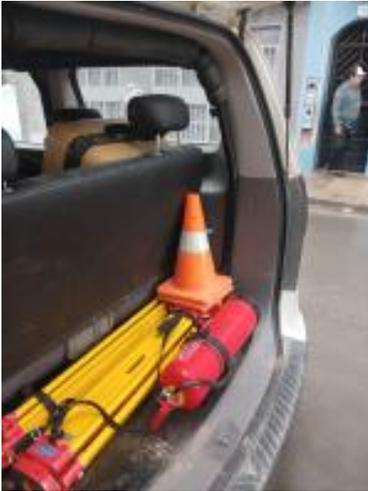
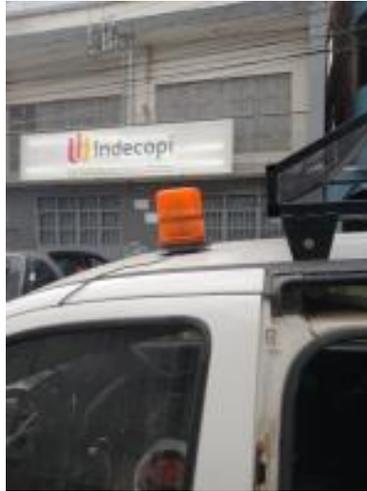
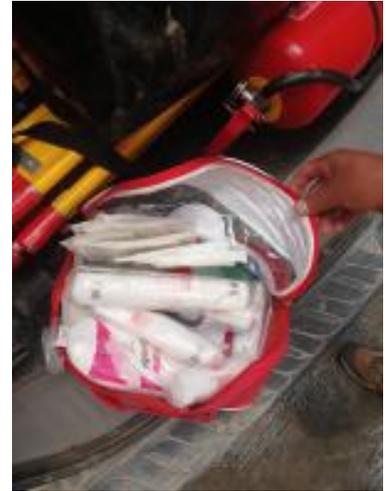
CIUDAD DE HUANUCO  
VISITA DE SEGUIMIENTO Y MONITOREO A LAS OFICINAS DE LA SUPERVISION: VERIFICACION DE VEHICULO ( INCORPORADO DESDE LA SEMANA PASADA)

En la Ciudad de huánuco, en la tercera cuadra del Jirón Progreso, se ubica las oficinas de la Supervisión, donde se verifica la presencia de un nuevo VEHICULO VAN color blanco que transporta al personal de topografía, el cual se verifica que si tiene circulina, conos , cajetin de primeros auxilios y extintor vigente.

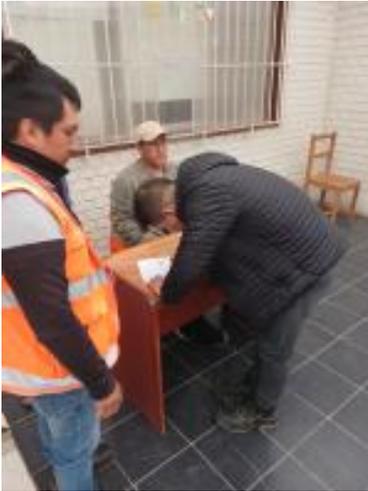
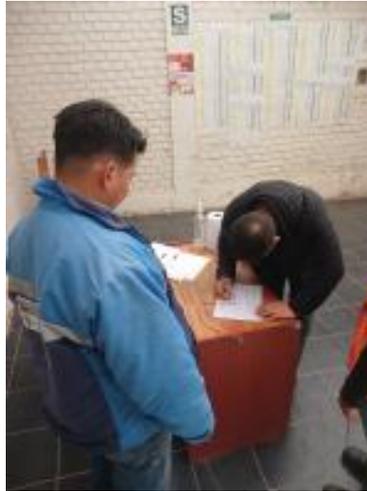
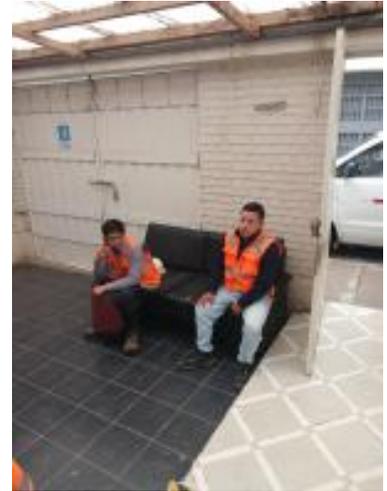
VISITA DE SEGUIMIENTO Y MONITOREO A LAS OFICINAS DE LA SUPERVISIÓN: VERIFICACION DE RECURSOS

En la Cuidad de huánuco, en la tercera cuadra del Jirón Progreso, se ubica las oficinas de la Supervisión, donde se verifica la presencia de personal técnico de campo realizando la firma de la asistencia diaria desde las 6 am , salen al campo el equipo topografico, suelos y obras de arte.y laboratorio

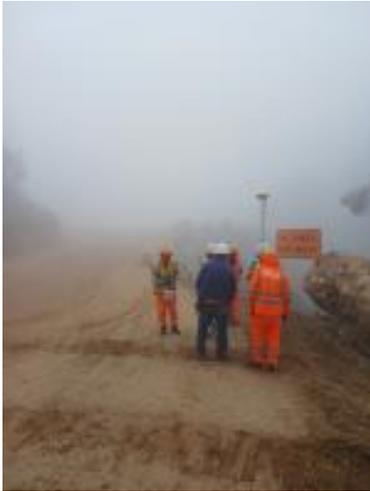
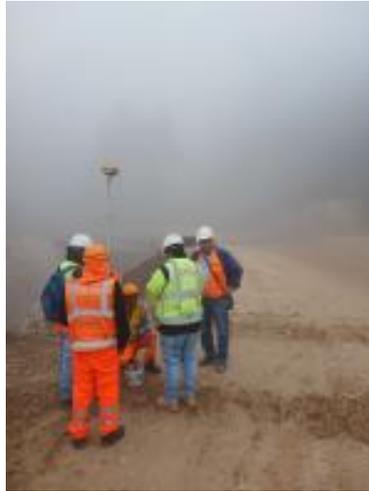
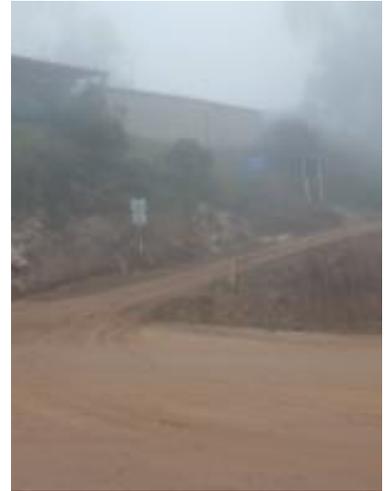
PROGRESIVA KM. 37+720  
VISITA DE SEGUIMIENTO Y MONITOREO A LAS ACTIVIDADES REALIZADAS EN EL TRAMO 1:  
VERIFICACION TOPOGRAFICA DE TERRAPLEN CONSTRUIDO HACIA EL PUENTE KICHKI

En la progresiva KM. 37+720 se realiza la verificación topográfica del terraplén construido para acceder al puente KICHKI, los topografos de la Contratista verifican las cotas del terraplén construido. La Supervisión también verifica con sus equipos propios

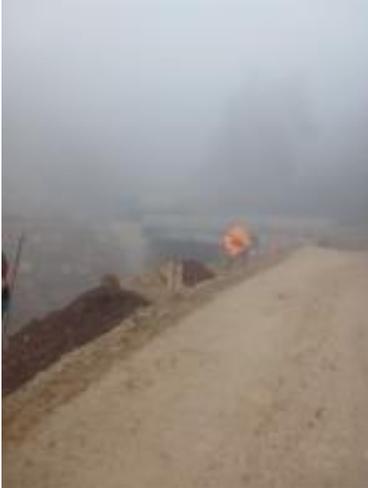
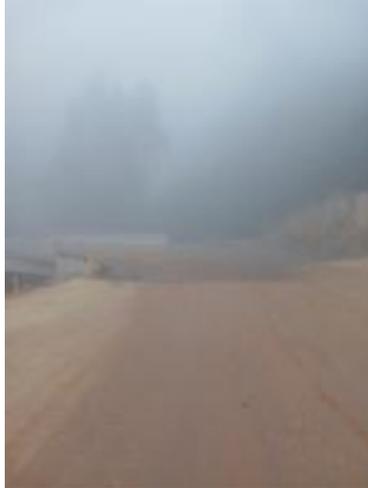
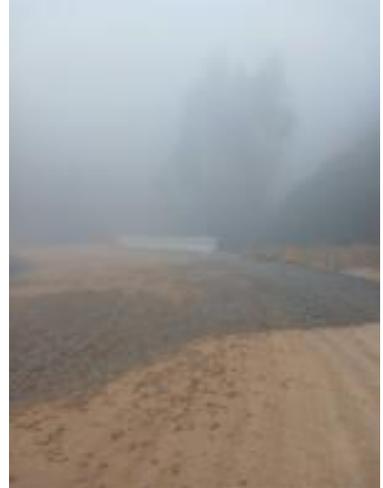
PROGRESIVA KM. 37+720 VISITA DE SEGUIMIENTO Y MONITOREO A LAS ACTIVIDADES REALIZADAS EN EL TRAMO 1: TERRAPLEN CONSTRUIDO HACIA EL PUENTE KICHKI

En la progresiva KM. 37+720 se realiza visita hacia el terraplén construido para acceder al puente KICHKI, toda la zona esta nublado, se espera que pase la neblina para continuar con las labores de revisión topográfica.

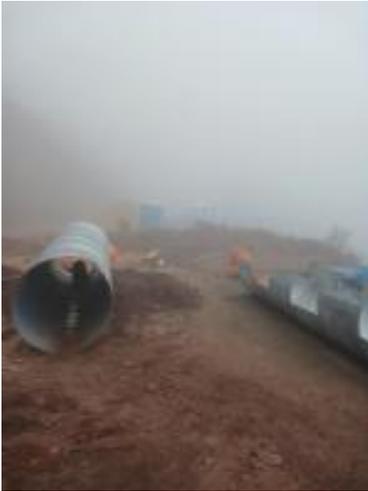
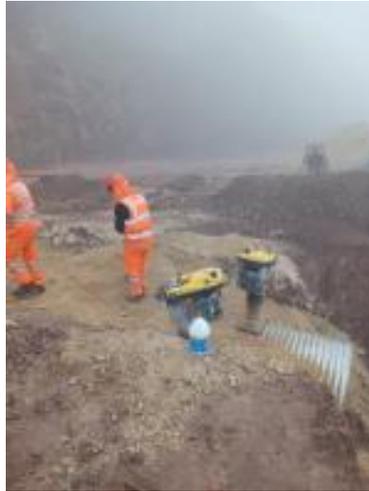
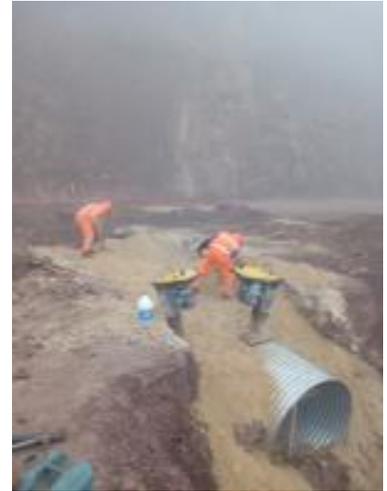
PROGRESIVA KM. 38+230  
CODIGO 500 DRENAJES  
PARTIDA 502,A RELLENO PARA ESTRUCTURAS

En la progresivas km. 38+230 en el lado izquierdo de la vía se realiza el relleno de una alcantarilla TMC construida ( la mitad izquierda) , se utiliza 2 vibro apisonadores y herramientas menores, trabajan 1 capataz y 4 obrero

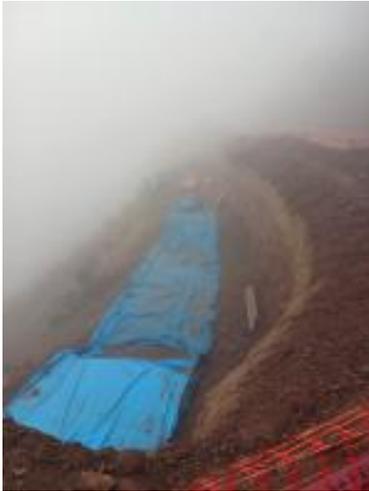
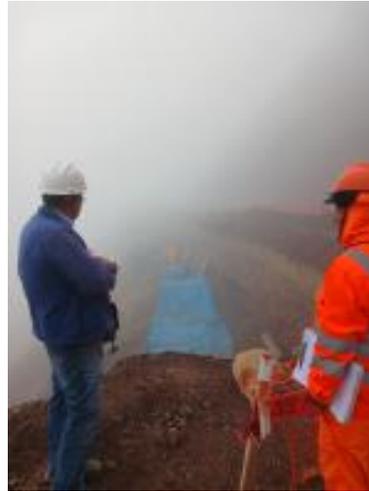
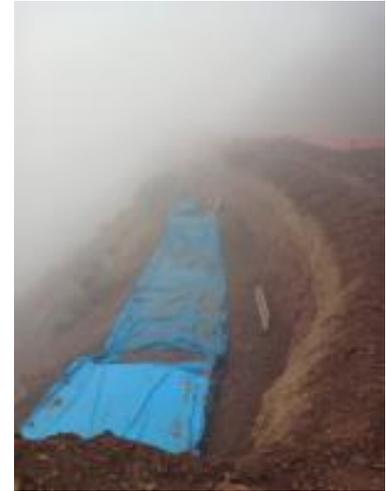
PROGRESIVA KM. 38+260 a 38+340  
CODIGO : 500 DRENAJES  
PARTIDA: 503.1 ENCOFRADO Y DESENCOFRADO

En la progresiva Km. 38+260 al Km. 38+340 se realiza la colocación del encofrado de las zapatas, se utiliza herramientas menores, trabajan 1 capataz, 9 obreros.

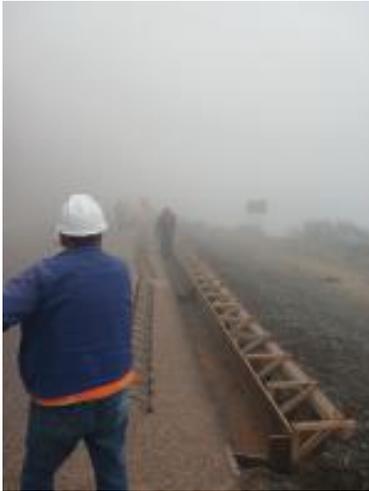
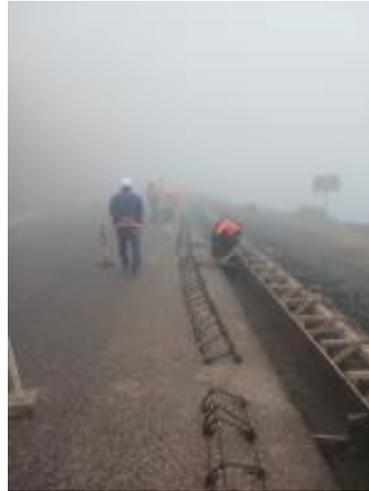
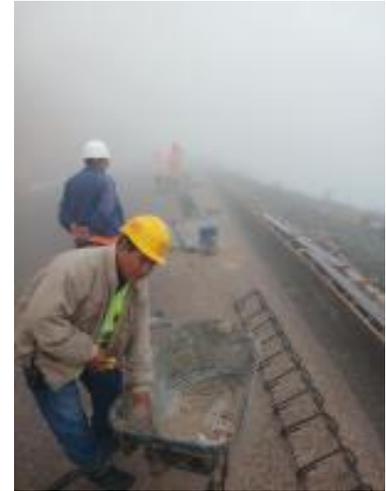
PROGRESIVA KM. 43+280 AL 43+370  
CODIGO 500 DRENAJES  
PARTIDA 517,A BORDILLO

En la progresivas km. 43+280 al km. 43+370 en el lado derecho de la vía se realiza la construcción de bordillos, se utiliza herramientas menores, trabajan 1 capataz y 4 obrero

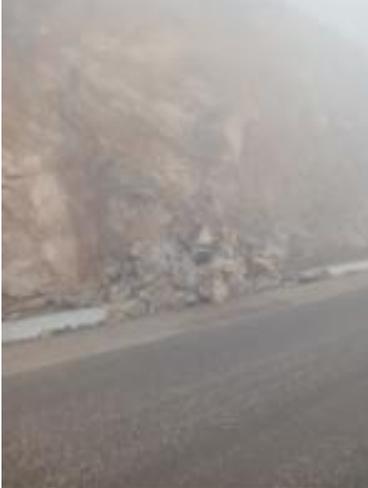
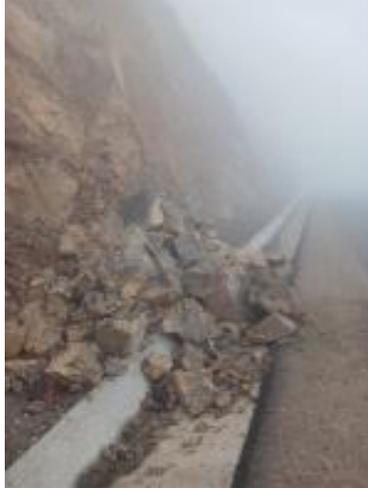
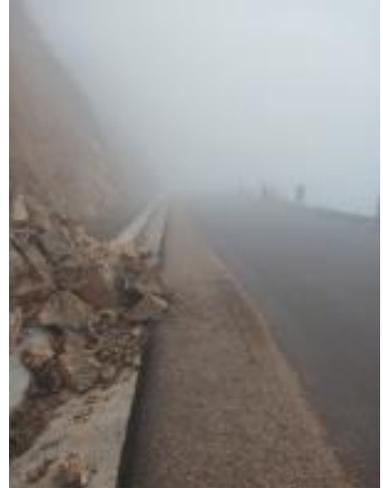
PROGRESIVA KM. 43+310  
VISITA DE SEGUIMIENTO Y MONITOREO AL TRAMO 1: DERRUMBE

En la í progresiva km. 43+310 ha ocurrido un pequeño derrumbe producto de las lluvias, tapando las cunetas construidas e invadiendo la berma izquierda de la vía, se requiere la pronta limpieza, para un libre escurrimiento en las cunetas

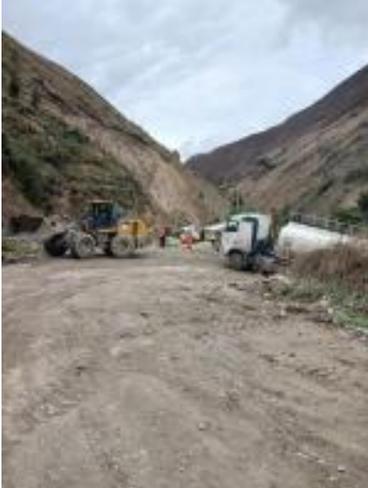
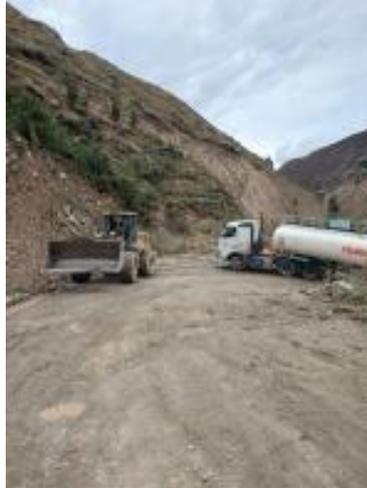
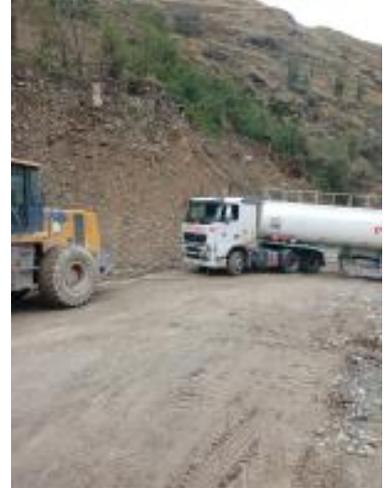
VISITA DE SEGUIMIENTO Y MONITOREO AL TRAMO 1: INCIDENTE CON TRAILER DE COMBUSTIBLE QUE OBSTACULIZA EL PASE DE VEHICULOS EN DOS DIRECCIONES

En la progresiva Km. 17+200 Un trailer de combustible esta obstaculizando el pase de los vehículos en los dos sentidos, se utiliza un cargador frontal para retirar el trailer,( tiempo perdido de 1 hora.)
