## BITACORA ELECTRÓNICA DE OBRA

Confirma Bitacora:	Nro Informe:	Fecha Informe:	Nombre De La Obra:	Personal Encargado:
Si	114 - 2023- MTC/ 20.9- Igm	27 - 10 - 2023	HUANUCO - LA UNION - HUALLANCA, TR 3	LUZMILA GUERRA MOTTA

OBRA: MEJORAMIENTO, CONSERVACIÓN POR NIVELES DE SERVICIO Y OPERACIÓN DEL CORREDOR VIAL: HUÁNUCO – LA UNIÓN – HUALLANCA DV. ANTAMINA / EMP. PE-3N (TINGO CHICO) – NUEVAS FLORES – LLATA – ANTAMINA, TRAMO III DEL KM. 102+819 AL KM. 150+421

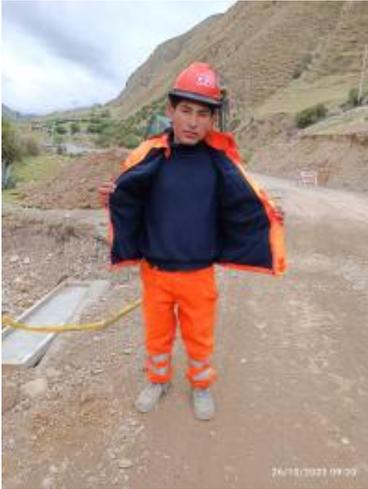
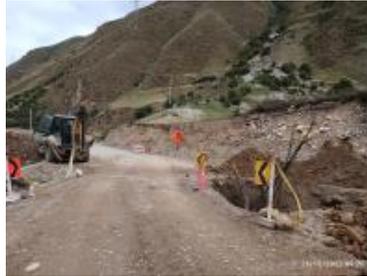
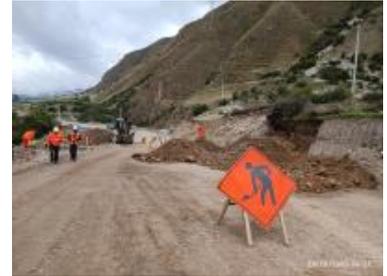
Progresiva: km 137+200  
Alcantarilla MCA  
500 DRENAJE  
501.E Excavación no Clasificada para Estructuras

- Personal aproximado verificado en el frente de trabajo: 01 Operario y 02 Ayudante
- Equipos aproximados verificados en el frente de trabajo: 01 retroexcavadora con operador.
- El personal de obra refirió que el Contratista les ha otorgado, entre otros, lentes de seguridad y protectores auditivos, los cuales debido a los trabajos que vienen realizando no se encuentran en uso.
- Personal de obra refirió que el Contratista le habría proporcionado solamente vestuario de trabajo nocturno (Casaca acolchada), por lo cual, durante el día mayormente no lo usa.
- Señalización del frente de trabajo inadecuada a los requerimientos del frente de trabajo, e inobservancia a la normativa aplicable

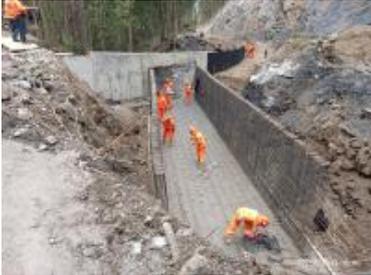
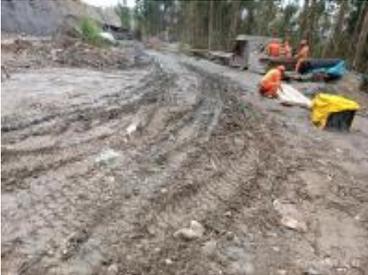
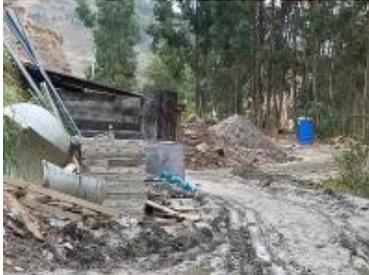
Progresiva: km 118+463 al km 118+498  
Progresiva: km 118+465  
Muro de sostenimiento  
Alcantarilla

- Personal aproximado verificado en el frente de trabajo: 1 Capataz, 3 Operarios, 3 Oficial y 3 Peón.
- Equipos aproximados verificados en el frente de trabajo: Ninguno.

- Cuenta con área techada para almacenamiento de equipos menores y como vestuario.
- No cuenta con carpa con sillas.
- Se cuenta con un baño químico.
- No se cuenta con depósitos para la disposición de residuos, no obstante, el Contratista refiere que se le ha dotado de bolsas para la disposición de residuos.

- No se cuenta con estación de emergencia. Pese a que se viene trabajando en este frente de trabajo desde el mes de setiembre de 2023.
- El lavado de las portacomidas es realizado por parte de cada trabajador en campo.

- Se cuenta con un bidón con agua, sin condiciones que pudieran verificarse en campo si es apto o no para el consumo humano.
- No hay forma de verificar en campo la capacitación del personal que trabaja en alturas.

- No se cuenta con controlador vial.
- El área de trabajo se encuentra parcialmente señalizada.
- El área de trabajo de la alcantarilla no cuenta con áreas de circulación peatonal para el personal de obra (accesos).

Es preciso indicar, que en el frente de trabajo se viene laborando desde el mes de setiembre de 2023, sin embargo, a la fecha no se ha implementado con equipamiento relacionado a la seguridad y salud en el trabajo descritos líneas arriba, pese a los requerimientos realizados por parte de la suscrita.

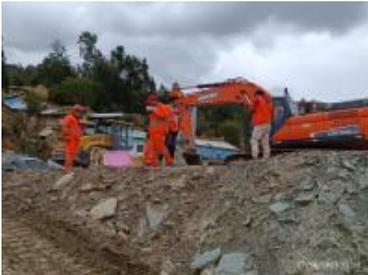
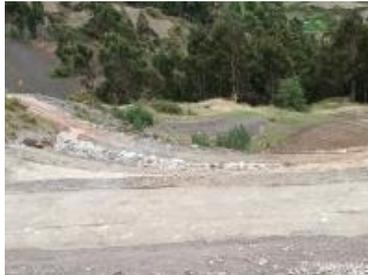
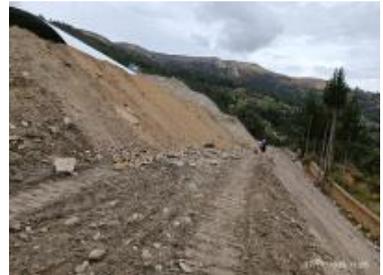
Progresiva: km 113+560  
DME 34

- Personal aproximado verificado en el frente de trabajo: 1 Capataz, 3 Operarios, 3 Oficial y 3 Peón.
- Equipos aproximados verificados en el frente de trabajo: 1 Excavadora sobre orugas y 1 Rodillo con sus respectivos operadores.
- Se cuenta con carpa
- Se cuenta con baño químico
- No se cuenta con depósitos para la disposición de residuos, no obstante, el Contratista refiere que se les ha dotado de bolsas para la disposición de residuos.
- No se cuenta con estación de emergencia.
- El lavado de las portacomidas es realizado por parte de cada trabajador en campo.
- Personal cuenta con EPP
- Fisuras y grietas en algunos sectores del DME

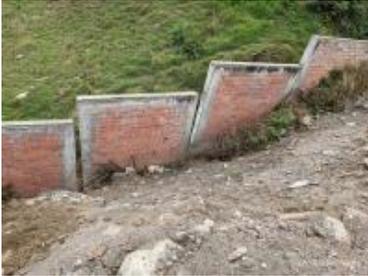
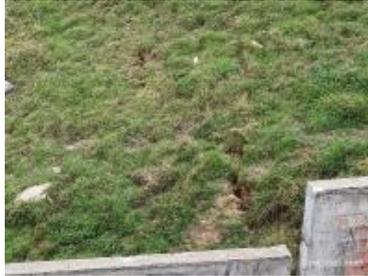
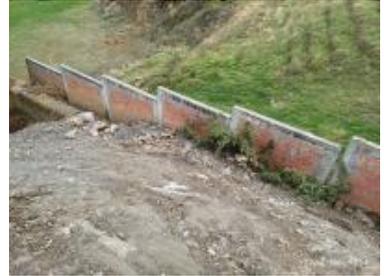
Progresiva: km 113+560  
DME 34

- El muro de cerco perimétrico que divide el área del DME con la propiedad colindante (Colegio) presenta asentamientos y separación de paños de muro de cerco perimétrico.
- Se verifica asentamiento de suelos en la propiedad vecina, así como también en las banquetas del DME en proceso de conformación.

Al respecto, se ha solicitado a la Supervisión de Obra las evaluaciones correspondientes a través de sus ingenieros especialistas y de corresponder implementar oportunamente las acciones correctivas en atención a sus obligaciones contractuales a fin de evitar posibles conflictos sociales.

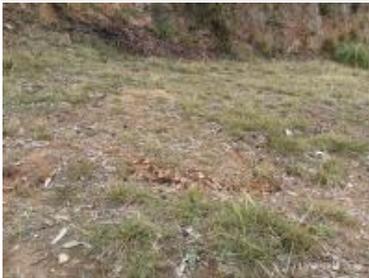
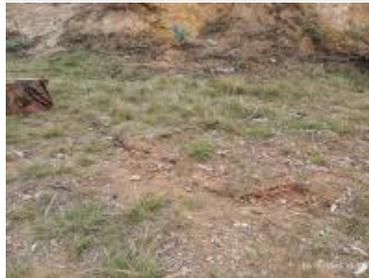
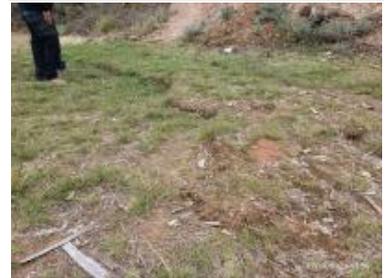
Progresiva: km 113+560  
DME 34

•En la parte inferior del DME y colindante a este se encuentra una plataforma, que de acuerdo a comunicación de los vecinos se usa como estadio. En este estadio se presentaron reciente asentamientos, fisuras y grietas.

Al respecto, se ha solicitado a la Supervisión de Obra las evaluaciones correspondientes a través de sus ingenieros especialistas y de corresponder implementar oportunamente las acciones correctivas en atención a sus obligaciones contractuales a fin de evitar posibles conflictos sociales.

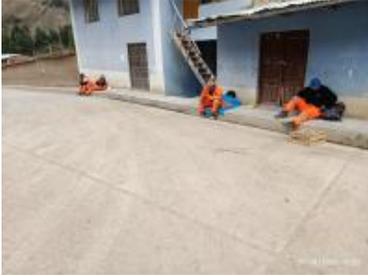
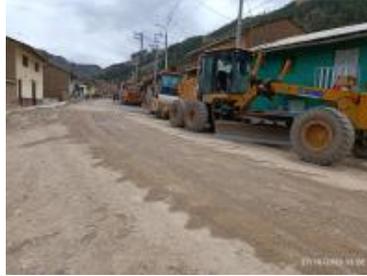
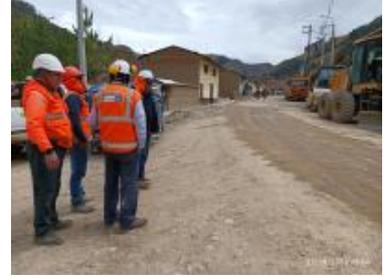
Progresiva: km 130+600 aproximadamente  
Calle Tacna - Distrito de Ripan

Dado el reiterado reclamo de los pobladores del Distrito de Ripan a fin de que pudiera realizarse el mantenimiento de las calles por las que transitan los vehículos operados de alto tonelaje del Contratista. El Contratista viene realizando el mantenimiento de la calle Tacna.

- Personal aproximado verificado en el frente de trabajo: 1 Capataz, 1 Peón, 2 Controlador Vial
- Equipos aproximados verificados en el frente de trabajo: 1 Motoniveladora, 1 Rodillo con sus respectivos operativos.

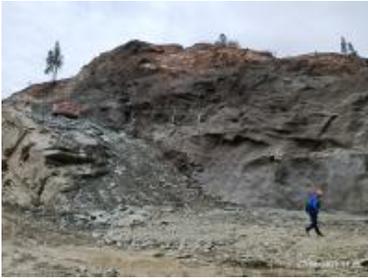
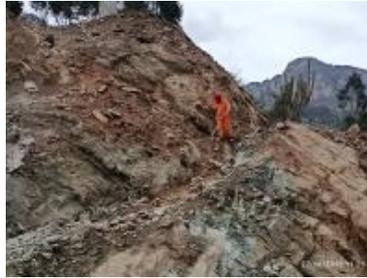
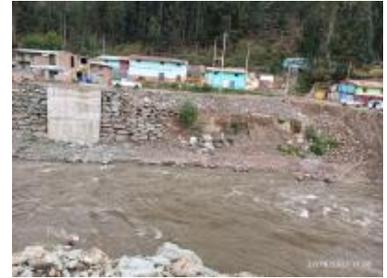
Progresiva: km 102+900 al km 102+930  
200 MOVIMIENTO DE TIERRAS  
202.A Excavación en Roca Fija  
202.B Excavación en Roca Suelta  
202.C Excavación en Material suelto

- Personal aproximado verificado en el frente de trabajo: 1 Capataz, 2 Personal de Piso y 02 Controlador Vial.
- Equipos aproximados verificados en el frente de trabajo: 1 Excavadora sobre orugas con operador.
- No se cuenta con carpa con mesa y sillas
- Cuenta con un baño químico, sin embargo, el personal en el frente de trabajo es femenino y masculino.
- Cuenta con depósitos para la disposición de residuos.
- No se cuenta con estación de emergencia.
- El lavado de las portacomidas es realizado por parte de cada trabajador en campo.
- No se cuenta con agua para el consumo humano.
- No hay forma de verificar en campo la capacitación del personal que trabaja en alturas.
- No hay forma de verificar en campo los trabajos preventivos a fin de evitar que se derrumbe el talud.

Es preciso indicar, que en el frente de trabajo se viene laborando desde el mes de agosto de 2023 o antes, sin embargo, a la fecha no se ha implementado con equipamiento relacionado a la seguridad y salud en el trabajo descritos líneas arriba, pese a los requerimientos realizados por parte de la suscrita.
