## BITACORA ELECTRÓNICA DE OBRA

Confirma Bitacora:	Nro Informe:	Fecha Informe:	Nombre De La Obra:	Personal Encargado:
Si	212	03 - 11 - 2023	HUANUCO - LA UNION - HUALLANCA, TR 1	BORIS WALTER AYLLÓN CARCELÉN

NUMERO DE INFORME No. 0212-2023  
 CONTRATO DE OBRA: No. 127-2018-MTC/ 20  
 EMPRESA CONTRATISTA: CHINA RAILWAY 20 BUREAU GROUP CORPORATION  
 OBRA: "CONSERVACIÓN POR NIVELES DE SERVICIO Y OPERACIÓN DEL CORREDOR VIAL; HUANUCO- LA UNION- HUALLANCA –DV. ANTAMINA – EMP.PE 3N" ( TINGO CHICO) - NUEVAS FLORES - LLATA- ANTAMINA - TRAMO 1 LONGITUD: 52.92 KMS.  
 MONTO DEL CONTRATO : S/ 1,241,495,685.46 INCLUYE IGV  
 MONTO DEL CONTRATO TRAMO 1 ( OI-1) ; S/ 323,942,616.32 Nuevo Monto del Presupuesto OI-1 S/ 395 427 697,64,Inc. I.G.V con precios a junio 2018  
 SUPERVISOR: CONSORCIO SUPERVISOR LOUIS BERGER - HOB  
 CONTRATO DE CONSULTORIA DE OBRA N° 144 -2018-MTC/20.2  
 MONTO DEL CONTRATO DE CONSULTORIA: S/. 123,625,905,13 INCLUYE IGV  
 MONTO ASIGNADO AL PRIMER TRAMO (PRIMER EQUIPO) : S/ 27,450,314.74 INCLUYE IGV LA OBRA ACTUALMENTE SE ENCUENTRA EN EJECUCION

## Panel Fotográfico de la Bitacora de Obras

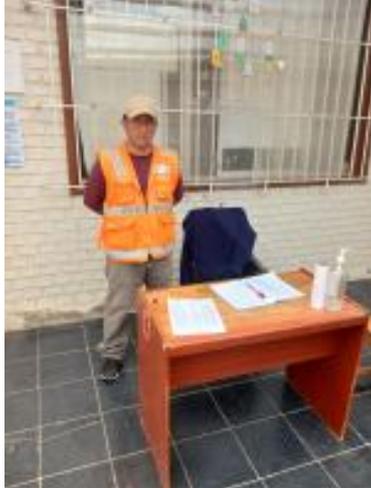
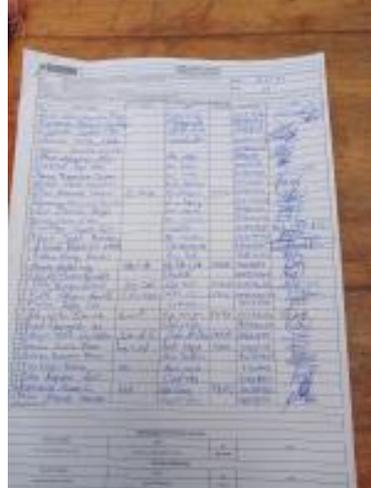
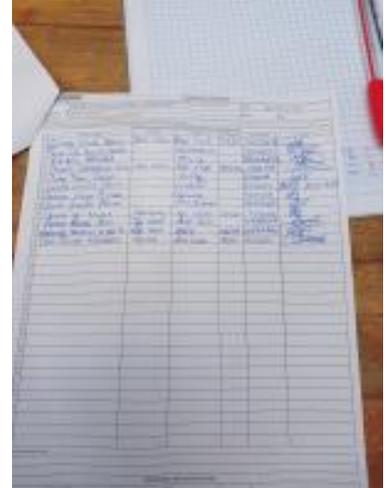
En la ciudad de Huánuco , en la tercera cuadra del Jirón Progreso se realiza visita de seguimiento y monitoreo a las oficinas de la Supervisión, donde se busca el cuaderno de obra y el tareo del día.

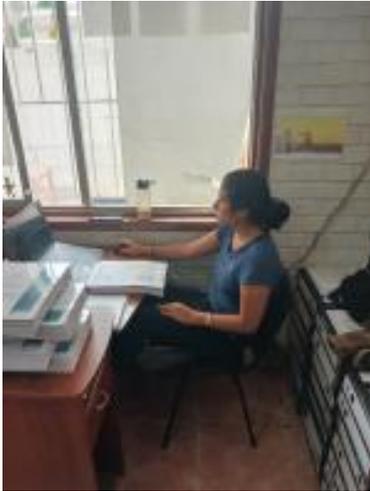
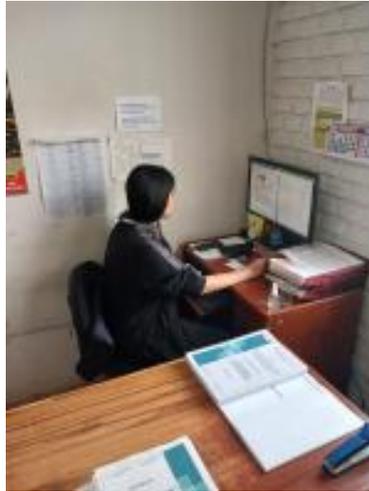
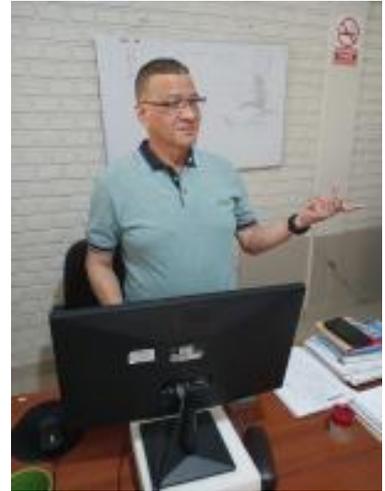
En la ciudad de Huánuco , en la tercera cuadra del Jirón Progreso se realiza visita de seguimiento y monitoreo a las oficinas de la Supervisión, donde se verifica la presencia del personal administrativo , técnico y especialista ( se aprecia al especialista de Liberación de predios ) realizando labores de oficina.

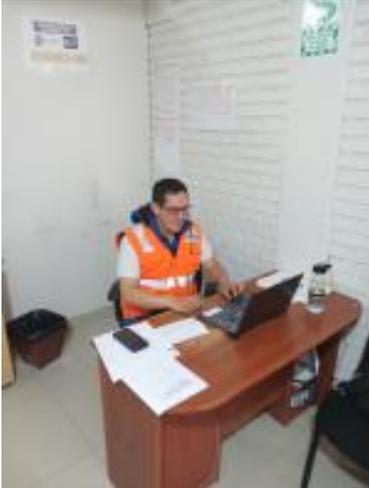
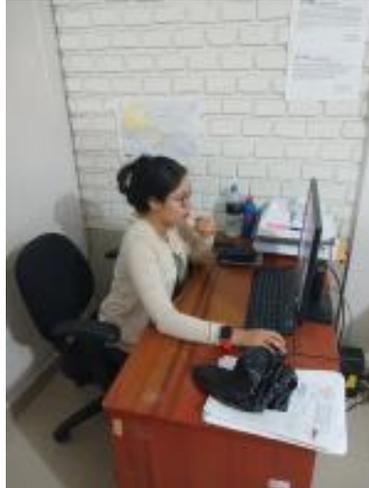
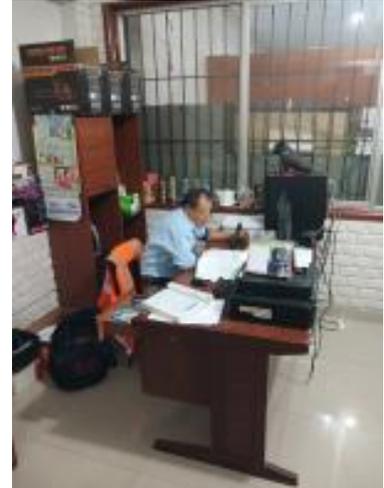
En la ciudad de Huánuco , en la tercera cuadra del Jirón Progreso se realiza visita de seguimiento y monitoreo a las oficinas de la Supervisión, donde se verifica la presencia del personal técnico y especialista ( se aprecia al especialista de seguridad, Ingeniera asistente en Suelos y al especialista de Suelos y pavimentos realizando labores de oficina.

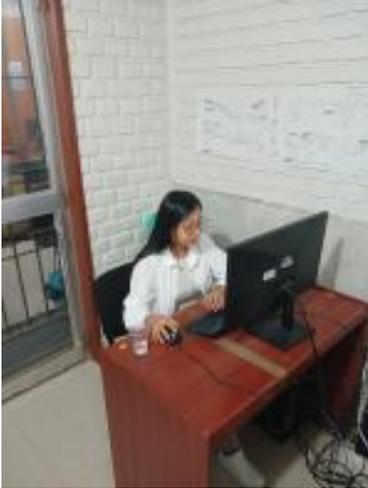
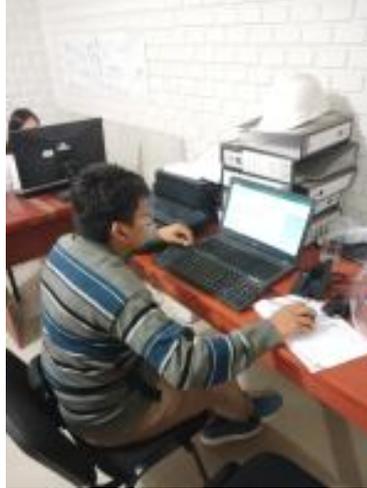
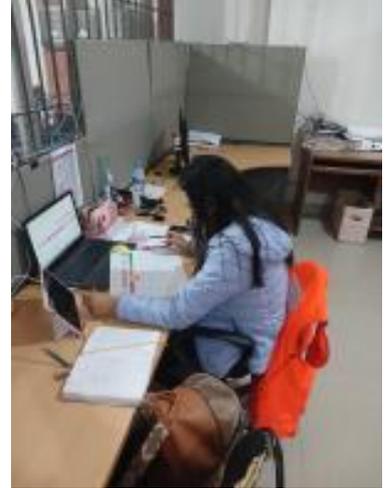
En la ciudad de Huánuco , en la tercera cuadra del Jirón Progreso se realiza visita de seguimiento y monitoreo a las oficinas de la Supervisión, donde se verifica la presencia del personal técnico y especialista realizando labores de oficina.

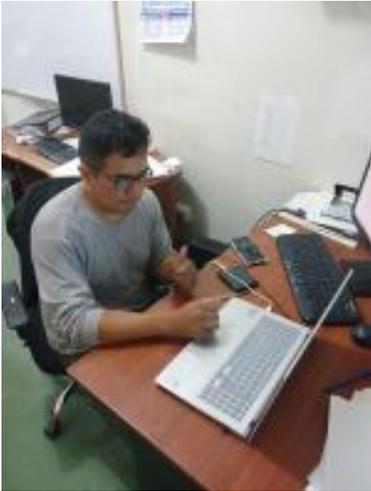
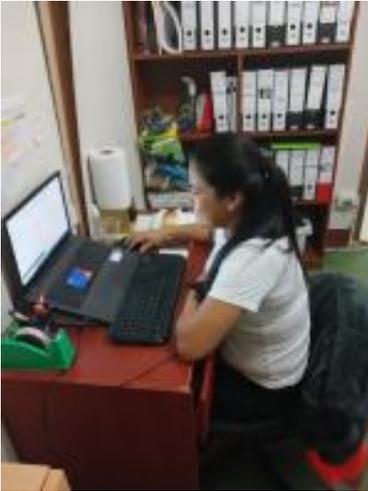
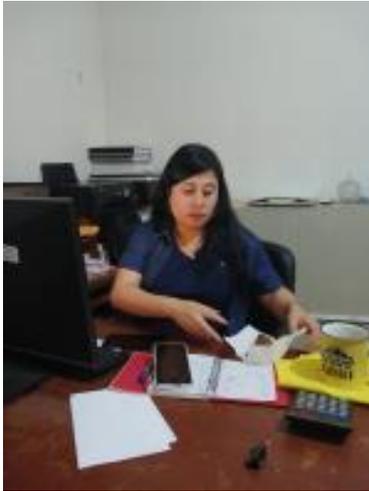
En la ciudad de Huánuco , en la tercera cuadra del Jirón Progreso se realiza visita de seguimiento y monitoreo a las oficinas de la Supervisión, donde se verifica la presencia del personal administrativo realizando labores de oficina.

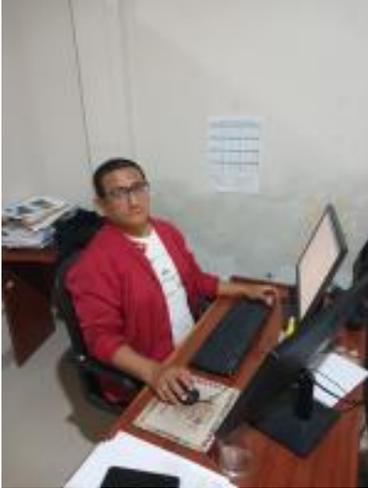
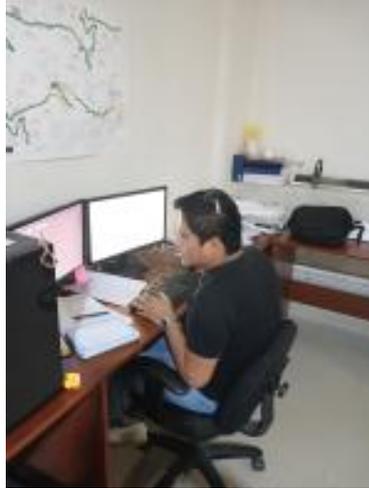
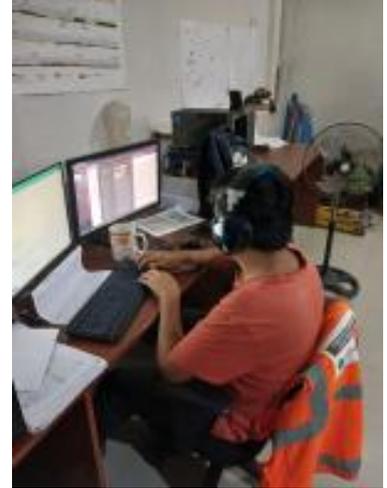
En la ciudad de Huánuco , en la tercera cuadra del Jirón Progreso se realiza visita de seguimiento y monitoreo a las oficinas de la Supervisión, donde se verifica la presencia del personal de trazo y topografía ( Se aprecia al especialista de Trazo y topografía) realizando labores de oficina.

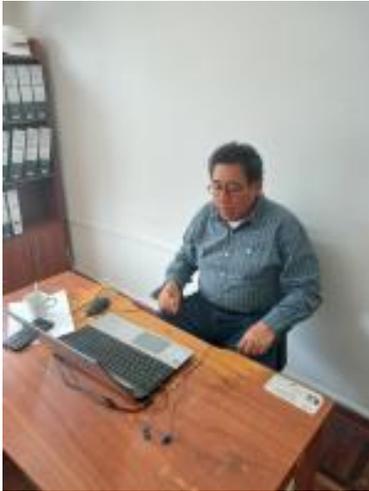
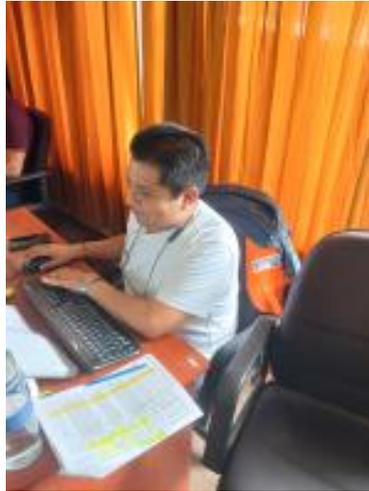
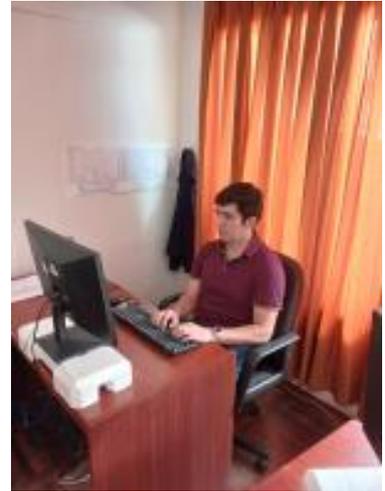
En la ciudad de Huánuco , en la tercera cuadra del Jirón Progreso se realiza visita de seguimiento y monitoreo a las oficinas de la Supervisión, donde se verifica la presencia del especialista de Impacto Ambiental y personal asistente de Costos y valorizaciones realizando labores de oficina.

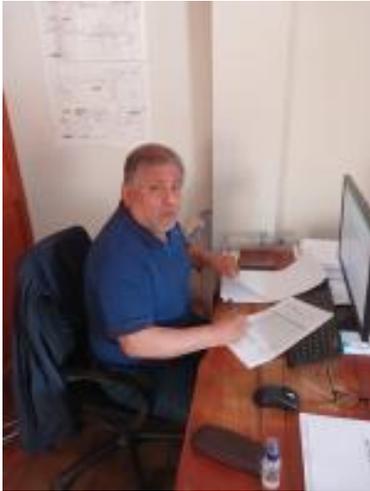
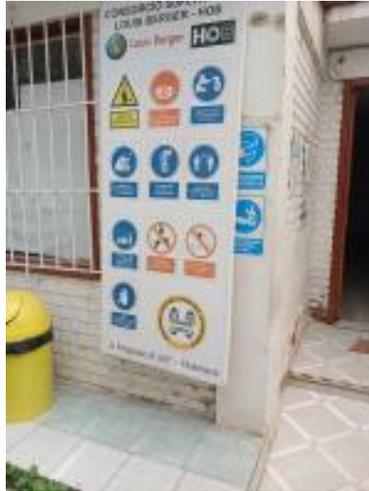
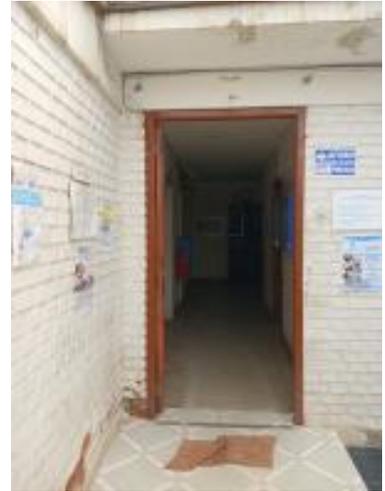
En la ciudad de Huánuco , en la tercera cuadra del Jirón Progreso se realiza visita de seguimiento y monitoreo a las oficinas de la Supervisión, donde se verifica la presencia del especialista de Costos y valorizaciones realizando labores de oficina.

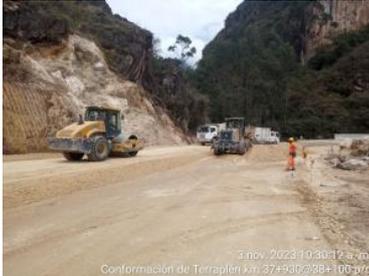
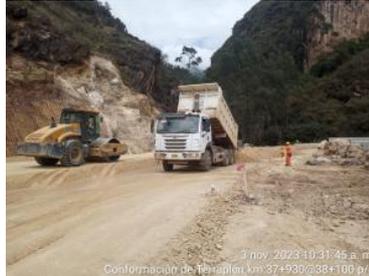
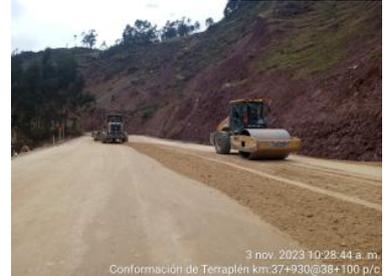
PROGRESIVA 37+930 AL KM. 38+100  
 SEGUIMIENTO Y MONITOREO AL TRAMO 1 : LABORES DE CONSTRUCCION DE TERRAPLEN  
 CODIGO : 200 MOVIMIENTO DE TIERRAS  
 PARTIDA 205.A TERRAPLENES

En la progresiva Km. 37+930 al Km. 38+100 se realiza la conformación y construcción de terraplén, se utiliza una motoniveladora y una compactadora de rodillo y un camión cisterna, trabajan 1 capataz, 2 operadores, 1 chofer, 2 obreros y 2 vigias.

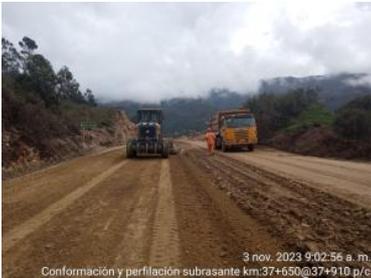
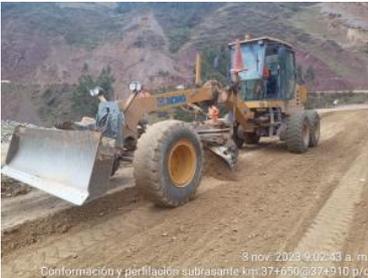
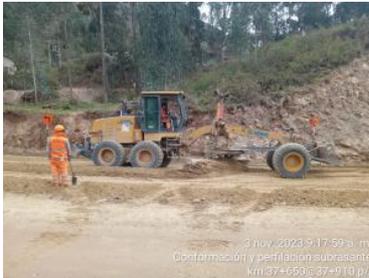
PROGRESIVA KM. 37+650 AL KM. 37+910  
SEGUIMIENTO Y MONITOREO AL TRAMO 1 : LABORES DE CONSTRUCCION DE TERRAPLEN  
CODIGO : 200 MOVIMIENTO DE TIERRAS  
PARTIDA 205.A TERRAPLENES

En la progresiva Km. 37+650 al Km. 37+910 se realiza la conformación y construcción de terraplén, se utiliza una motoniveladora y una compactadora de rodillo y un camión cisterna, trabajan 1 capataz, 2 operadores, 1 chofer, 2 obreros y 2 vigias.
