## BITACORA ELECTRÓNICA DE OBRA

Asunto:  
 INFORME Y/O REPORTE N°114\_CONTRATO N°68-2023-MNT. TÚNEL MACHUPICCHU/NSCP.2023.  
 EMPRESA CONTRATISTA: CONSORCIO CARRETERA CUSCO  
 CONTRATO DE OBRA: N° 057-2021-MTC/ 20, del 07.06.2021  
 Obra: "MEJORAMIENTO DE LA CARRETERA SANTA MARÍA - SANTA TERESA - PUENTE HIDROELÉCTRICA MACHUPICCHU, ITEM B.- CONSTRUCCIÓN DE TÚNEL Y ACCESOS".  
 Monto Del Contrato: S/ 166,167,111.89 INCLUYE IGV  
 Nuevo Monto Contractual: S/ 169' 666, 734.47 INCLUYE IGV: este monto es incluido y deducido por los Adicionales y deductivos vinculantes aprobados según RD.  
 Plazo de Ejecución Contractual: 900 dc  
 Inicio del Plazo Contractual: 23 de junio del 2021  
 Término del Plazo Contractual: 9 de diciembre del 2023  
 Suspensión de Plazo: 123 dc  
 Nuevo Termino del Plazo: 31 de julio del 2024  
 SUPERVISOR: CONSORCIO SUPERVISOR SANTA TERESA  
 CONTRATO DE CONSULTORÍA DE OBRA N° 035 -2021-MTC/20.2, del 19.03.2021.

-SEGUIMIENTO Y MONITOREO EN LAS OFICINAS DE SUPERVISIÓN Y CONTRATISTA.  
 -SEGUIMIENTO Y MONITOREO LAS ACTIVIDADES PROGRAMADAS EN EL TÚNEL DEL KM6+240-KM8+027 Y ACCESOS.

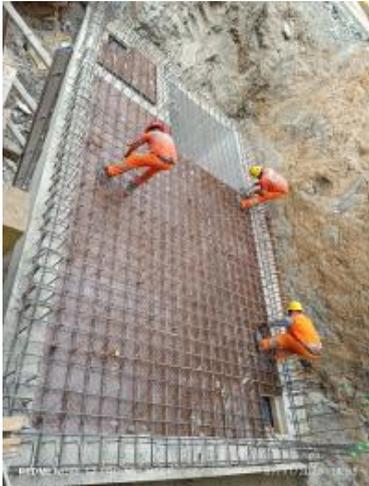
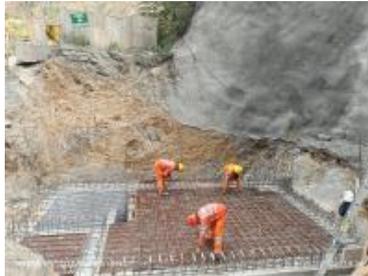
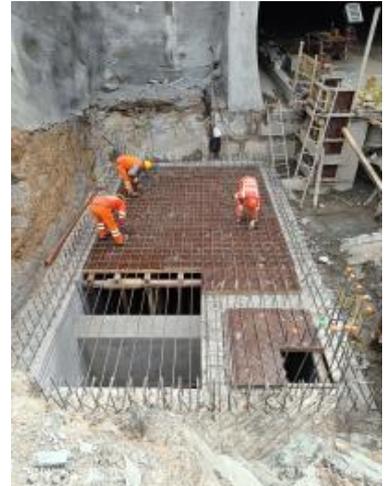
PROGRESIVA: KM6+240  
DISPOSICIÓN DE ACERO DE LOSA SUPERIOR DE LA POZA VERTIDOS.

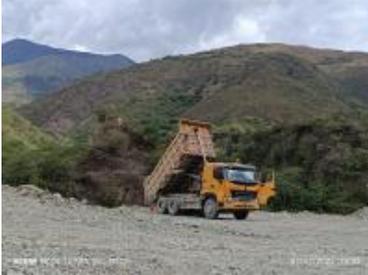
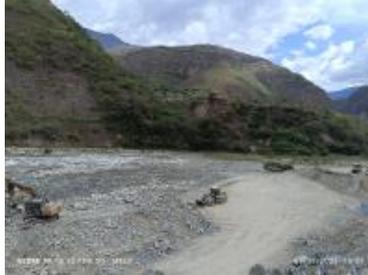
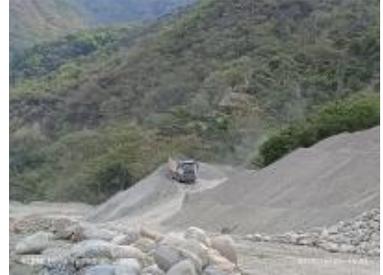
PROGRESIVA: KM 4+980  
EXTRACCIÓN DE MATERIAL PARA AGREGADO DE LA CANTERA SANTA ROSA.  
ACOPIO DE AGREGADO EXTRAÍDO Y TRITURADO.  
ELIMINACIÓN DE MATERIAL EXCAVADO PROVENIENTE DE LOS TRABAJOS EN TÚNEL.  
ZARANDEO PARA MATERIAL DE RELLENO.

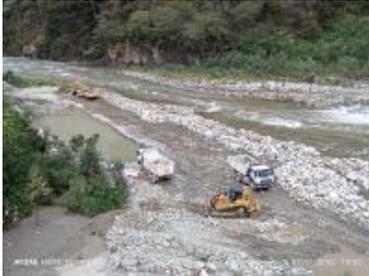
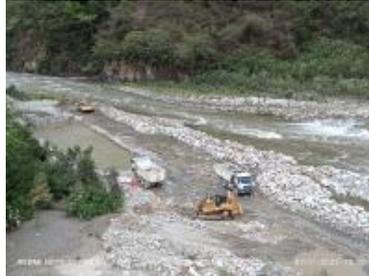
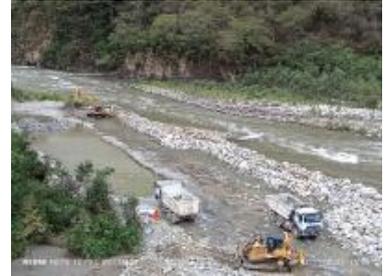
PROGRESIVA: KM 4+980  
EXTRACCIÓN DE MATERIAL PARA AGREGADO DE LA CANTERA SANTA ROSA.  
ACOPIO DE AGREGADO EXTRAÍDO Y TRITURADO.  
CONFORMACIÓN DE ACCESO.

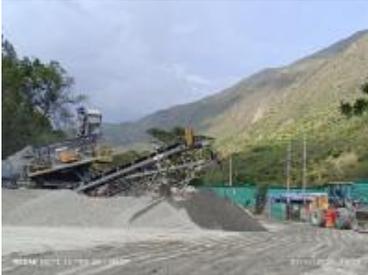
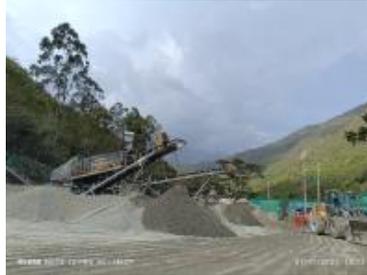
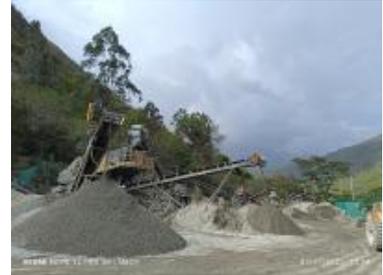
PROGRESIVA: KM 4+980  
PLANTA TRITURADORA (CHANCADORA): PRODUCCIÓN DE AGREGADO.

SE APRECIA LAS FAJAS, MOTORES, Y TODOS LOS COMPONENTES DE LA PLANTA TRITURADORA EN FUNCIONAMIENTO PARA LA PRODUCCIÓN DE AGREGADO.  
MO: 1 INGENIERO ESPECIALISTA DE INSTALACIONES TÚNEL, 1 INGENIERO ASISTENTE DEL ESPECIALISTA DE INSTALACIONES TÚNEL, 1 TÉCNICO DE CONTROL DE CALIDAD, 1 JEFE DE PLANTA TRITURADORA, 2 SOLDADORES, 2 MECÁNICOS, 2 OPERADORES DE LA PLANTA TRITURADORA, 2 ELECTRICISTA, 1 ADMINISTRATIVO, 3 OPERADORES.  
EM: 1 CARGADOR FRONTAL, 2 VOLQUETES, 2 SOLDADORAS, 1 COMPRESORA, HERRAMIENTAS MANUALES.

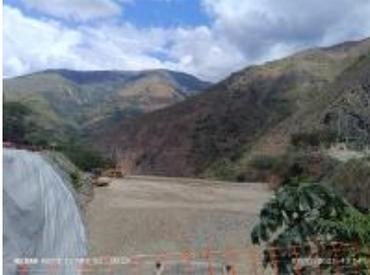
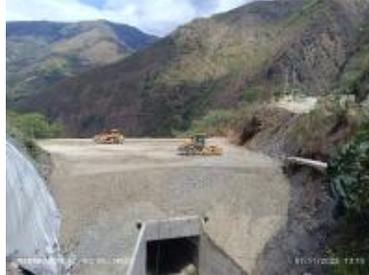
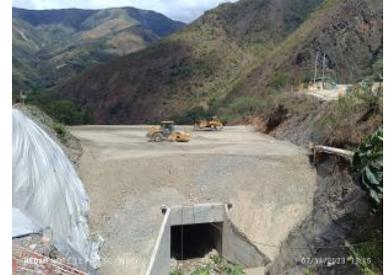
PROGRESIVA: KM6+200  
CONFORMACIÓN DE RELLENO DE ALCANTARILLA MCA 5x5M.

SE APRECIA EL RELLENO Y COMPACTADO CON MATERIAL ZARANDEADO PARA RELLENO EN LA ALCANTARILLA MCA DE 5x5M.  
MO: 1 INGENIERO ASISTENTE DE OBRAS DE ARTE, 1 CAPATAZ, 6 OPERADORES, 4 OFICIALES, 3 PEONES, 1 VIGÍA, 1 PREVENCIÓNISTA (SSOMA).  
EM: 1 TRACTOR SOBRE ORUGA, 1 RODILLO COMPACTADOR LISO, 4 VOLQUETES, HERRAMIENTAS MANUALES.

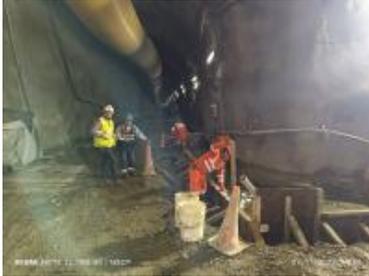
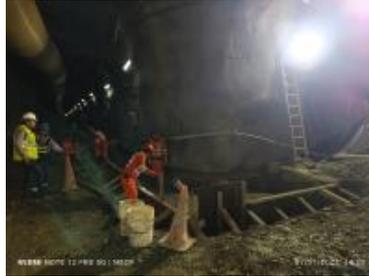
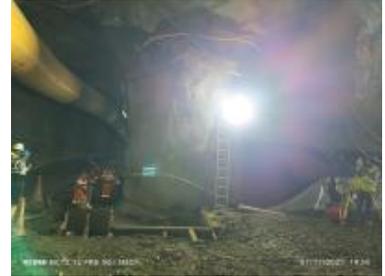
ENCOF, VACIADO ZAPATA HASTIAL KM7+102@7+105.5

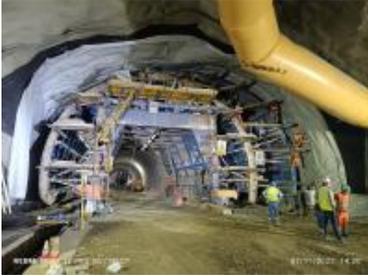
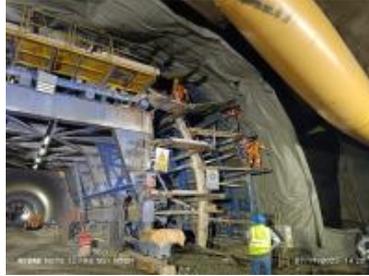
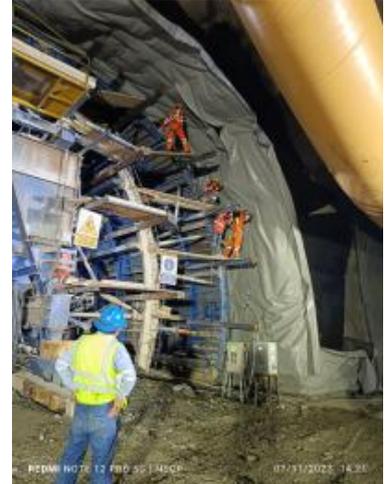
PROGRESIVA: KM7+087.5@KM7+095

IMPERMEABILIZACION: INSTALACIÓN GEOTEXTIL, LAMINA DE IMPERMEABILIZACIÓN DE 2MM, TUBERÍA DE  $\varnothing$ 110MM.

SE APRECIA TENDIDO DEL GEOTEXTIL, RECUBIERTA POR LA LAMINA IMPERMEABILIZANTE DE 2MM Y LA INSTALACIÓN DE TUBERÍA DE  $\varnothing$ 110MM; PARA LA EJECUCIÓN DE ESTAS ACTIVIDADES SE CUENTA CON LOS EQUIPOS Y MAQUINARIAS:

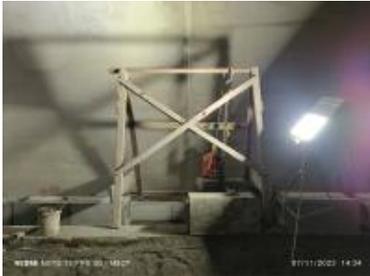
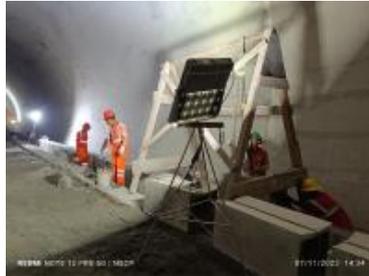
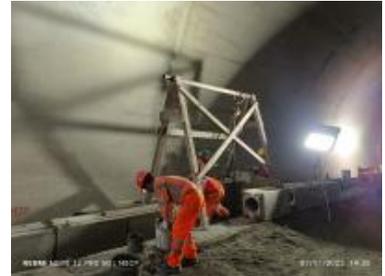
PROGRESIVA: PK6+923  
INSTALACIÓN DE CAJAS CAZ LATERAL IZQUIERDO

SE APRECIA INSTALACIONES DE CAJAS PREFABRICADAS TIPO CAZ EN LATERAL IZQUIERDO DEL TUNEL.  
MO: 1 CAPATAZ, 2 OPERARIOS, 2 OFICIALES.  
EM: 1 POLEA, HERRAMIENTAS MANUALES.

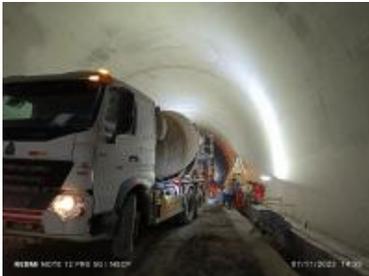
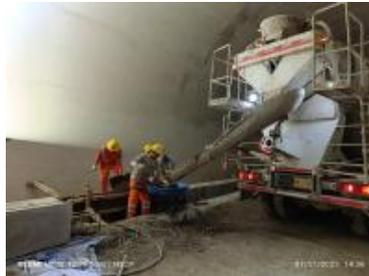
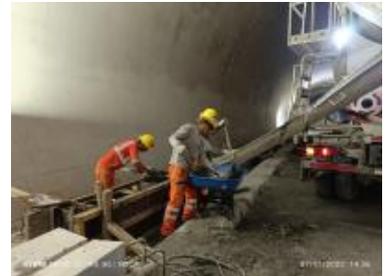
PROGRESIVA: KM6+880  
VACIADO (TERMINAL) DE CAJA SIFÓNICA.

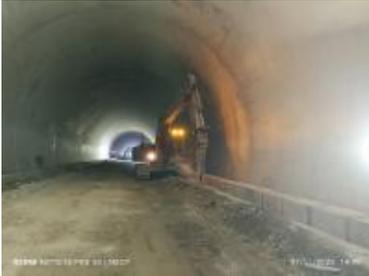
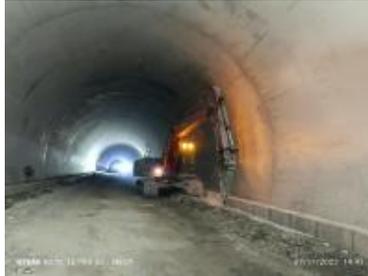
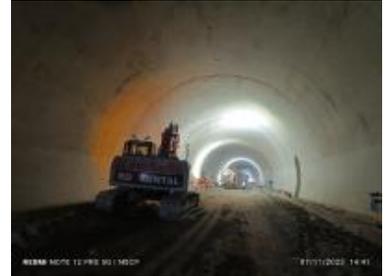
PROGRESIVA: KM6+860  
CORTE, ELIMINACIÓN DE RIELES IZQUIERDO.

SE APRECIA CORTE, ELIMINACIÓN DE RIELES, RIELES DE CONCRETO QUE SE EJECUTARON POR PROCESO CONSTRUCTIVO A COSTO DEL CONTRATISTA.  
NO SE APRECIA UN PERSONAL DE PISO O VIGIÁ PARA CONTROLAR EL TRÁNSITO DEL PERSONAL.  
MO: 1 OPERARIO.  
EM: 1 MARTILLO HIDRÁULICO SOBRE ORUGA.

- Se recomienda al contratista continuar con la programación de las actividades en cumplimiento al cronograma actual aprobado. Se recomienda constante mantenimiento de sus equipos y maquinarias; por otra parte, recomienda al contratista hacer entrega de EPPs a los colaboradores en obra.
- Se recomienda a la supervisión agilizar de manera oportuna los permisos respectivos para la explotación de la Cantera Chaullay; asimismo se recomienda mayor control de las actividades en obra y exigencia al contratista en cumplimiento de la seguridad en obra.

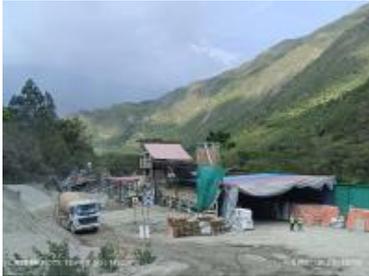
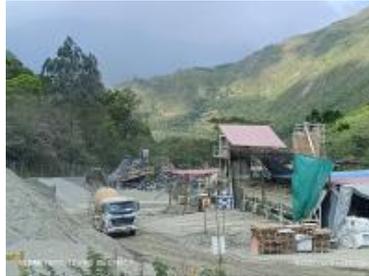
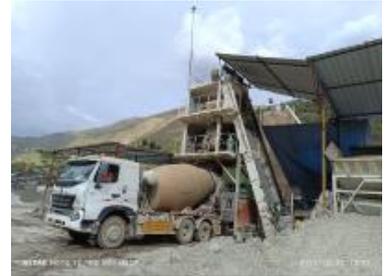
PROGRESIVA: KM4+980

• Actividad en la Planta de concreto, producción de concreto y Shotcrete para sostenimiento del Túnel. Planta Trituradora (Chancadora), producción de agregados (arena chancada, arena lavada, piedra chancada de 3/8" y 1 1/2"). En la planta de concreto se aprecia a los colaboradores que están directamente en contacto con los insumos de para mezcla de concreto y shotcrete, sin respiradores (full face).

PLANTA DE CONCRETO: PRODUCCIÓN DE CONCRETO, PRODUCCIÓN DE SHOTCRETE PARA EL TÚNEL.

SE APRECIA A LOS COLABORADORES QUE ESTAN DIRECTAMENTE EN CONTACTO CON LOS INSUMOS DE PARA MEZCLA DE CONCRETO Y SHOTCRETE, SIN RESPIRADORES (FULL FACE). SE APRECIA PRODUCCIÓN DE CONCRETO, PRODUCCIÓN DE SHOTCRETE PARA EL TÚNEL CON SU RESPECTIVO CONTROL DE CALIDAD.
