BITACORA ELECTRÓNICA DE OBRA

Confirma Bitacora:	Nro Informe:	Fecha Informe:	Nombre De La Obra:	Personal Encargado:
Si	N ^o 203- 2023- MTC/ 20.9/ MJQY	07 - 11 - 2023	HUANUCO - LA UNION - HUALLANCA, TR 2	MICHAEL JESUS QUISPE YAURI.

OBRA: MEJORAMIENTO, CONSERVACIÓN POR NIVELES DE SERVICIO Y OPERACIÓN DEL CORREDOR VIAL: HUANUCO – LA UNIÓN – HUALLANCA – DV. ANTAMINA/ EMP. PE-3N (TINGO CHICO) – NUEVAS FLORES – LLATA – ANTAMINA, TRAMO II.

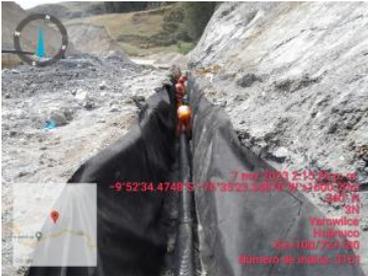
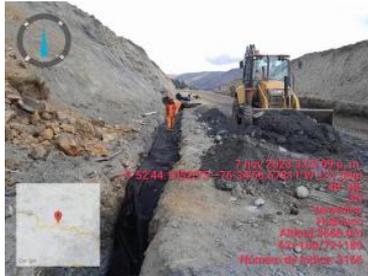
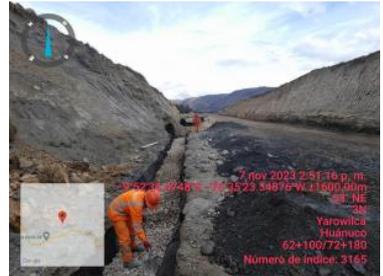
PROGRESIVA: KM 62+100, KM 72+180

TRABAJOS DE EXCAVACIÓN DEL SUB-DREN

TRABAJOS DE COLOCACIÓN DE GEOTEXTIL PARA SISTEMA DE SUBDRENAJE

VACIADO DE COLOCACIÓN DE CAMA DE ARENA, TUBERÍA HDPE, GEOTEXTIL NO TEJIDO CLASE 2 Y MATERIAL DE FILTRO EL SUB DREN

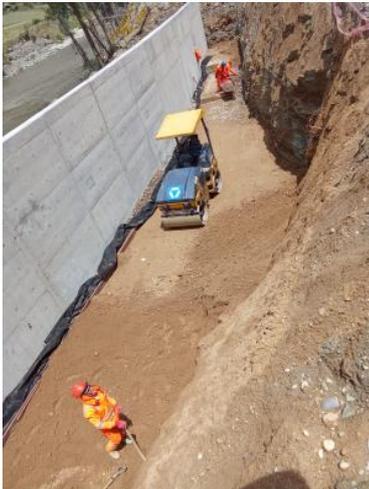
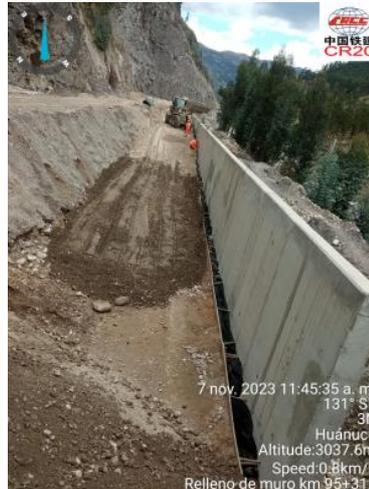
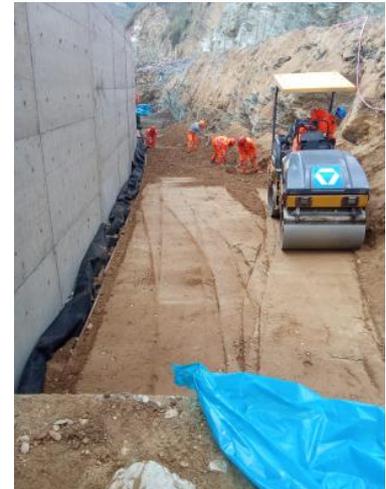
PROGRESIVA: KM 95+312

RELLENO DE MATERIAL ESTRUCTURAL POR CAPAS

EL ENSAYO DE DENSIDAD DE CAMPO (CONO DE ARENA) MURO DE CONTENCIÓN

COLOCACIÓN DE RELLENO COMPACTADO POR CAPAS CADA 0.20 M EN LADO DERECHO DE LA VÍA, VERIFICADO POR TOPOGRAFÍA Y LABORATORIO DE SUELOS DE SUPERVISIÓN

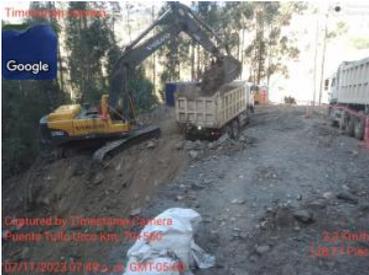
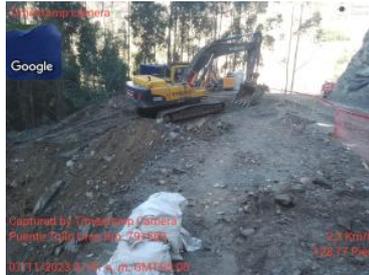
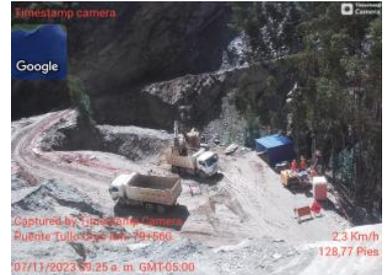
PROGRESIVA: KM 79+567, KM 79+560

TRABAJOS DE EXCAVACIÓN TERRENO DE FUNDACIÓN ESTRIBO DEL PUENTE TULLO URCO

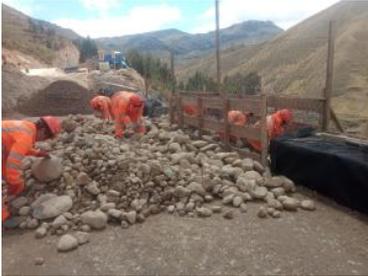
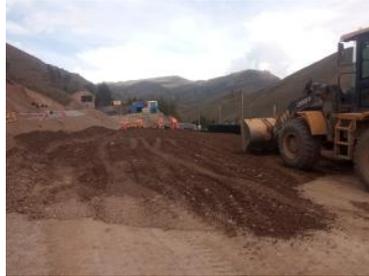
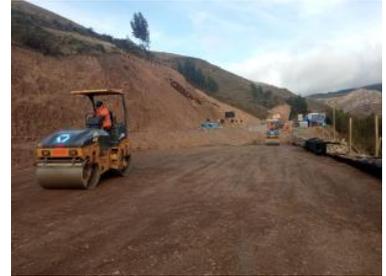
PROGRESIVA: KM 58+857, KM 58+919

TRABAJOS DE ARMADO Y RELLENO GAVIONES EN MSR/MCA

TRABAJOS DE ARMADO Y RELLENO DE ELEMENTO DE MURO DE SUELO REFORZADO EN MSR/MCA

RELLENO ESTRUCTURAL Y COMPACTADO POR CAPAS MURO SUELO REFORZADO/MURO DE CONCRETO ARMADO

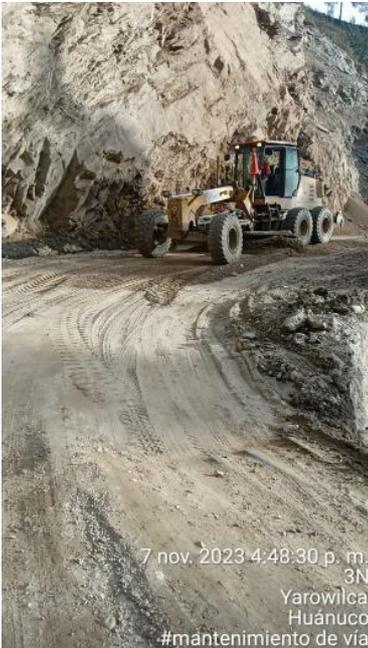
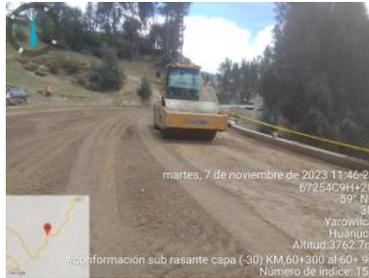
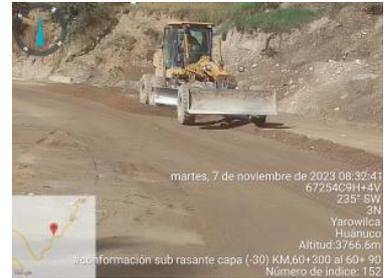
PROGRESIVA: KM 68+000, KM 69+000, KM 60+300, KM 60+900

COLOCACIÓN DE MATERIAL GRANULAR OVER EN ZONA DE MEJORAMIENTO DEL SUELO

CORTE Y EXCAVACIÓN PARA MEJORAMIENTO DE LA SUB RASANTE

SE VERIFICA LOS TRABAJOS DE CONFORMACIÓN EN LA SUBRASANTE

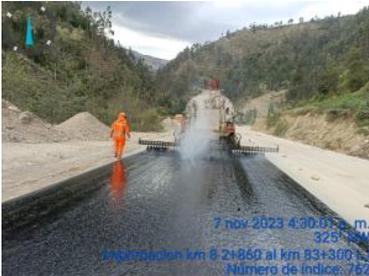
PROGRESIVA: KM 82+860, KM 83+300

LIMPIEZA DE PLATAFORMA DE BASE GRANULAR RECONFORMADA PARA IMPRIMACIÓN ASFÁLTICA CON MC-30

CONTROL DE LAS UNIFORMIDAD DE LA SUPERFICIE EN EL TRAMO LIBERADO

COLICACIÓN DEL ASFALTO LIQUIDO MC-30 SOBRE LA BASE GRANULAR (IMPRIMACIÓN)

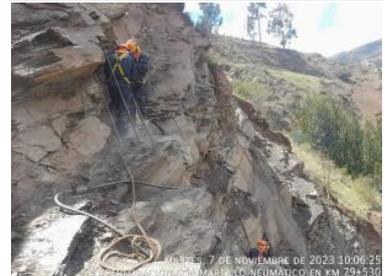
PROGRESIVA: KM 85+070, KM 85+100, KM 84+290, KM 84+350, KM 79+530

PERFORACIÓN DE ROCAS CON MAQUINARIAS

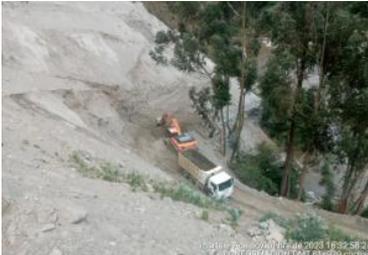
PROGRESIVA: KM 81+920

COLOCACION DE MATERIAL EXCEDENTE (DME)

901.B1 RETIRO Y ALMACENAMIENTO DE TOP SOIL DE DME COLOCACIÓN, DEPOSITO Y CONFORMACIÓN DEL MATERIAL EXCEDENTE DE LOS CORTES DE TALUD EN EL DME
