BITACORA ELECTRÓNICA DE OBRA

Confirma Bitacora:	Nro Informe:	Fecha Informe:	Nombre De La Obra:	Personal Encargado:
Si	118-2023-MTC/20.9-1gm	02-11-2023	HUANUCO - LA UNION - HUALLANCA, TR 3	LUZMILA GUERRA MOTTA

OBRA: MEJORAMIENTO, CONSERVACIÓN POR NIVELES DE SERVICIO Y OPERACIÓN DEL CORREDOR VIAL: HUÁNUCO – LA UNIÓN – HUALLANCA DV. ANTAMINA / EMP. PE-3N (TINGO CHICO) – NUEVAS FLORES – LLATA – ANTAMINA, TRAMO III DEL KM. 102+819 AL KM. 150+421

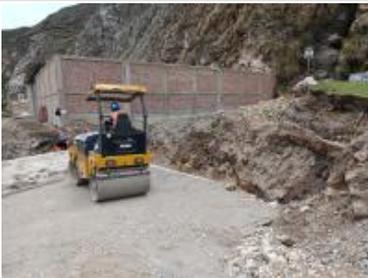
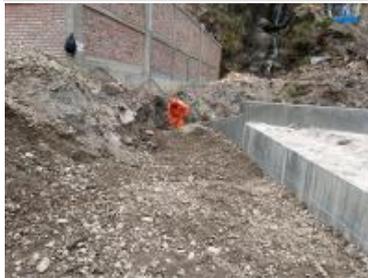
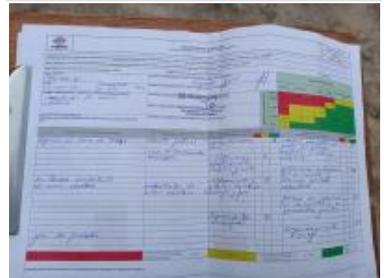
Progresiva: km 149+186.40
500 DRENAJE
502.A Rellenos para Estructuras

Personal aproximado verificado en el frente de trabajo: 1 Operario y 2 Peones.
Equipos aproximados verificados en el frente de trabajo: Equipos menores como 1 Rodillo 1 bermero y 1 vibro pisón.

- Personal de obra usa EPP's
- No cuenta con agua para consumo humano
- No cuenta con baño químico
- No cuenta con carpa con mesa
- No cuenta con estación de emergencia
- No cuenta con depósitos para la disposición de residuos, no obstante, el Contratista refiere que se les ha dotado de bolsas para la disposición de residuos
- El lavado de las portacomidas es realizado por parte de cada trabajador en campo
- Personal de obra lleno el ATS
- El rodillo bermero cuenta con check list, en el cual se verifica:
 - oNo cuenta con circulina
 - oNo cuenta con extintor
 - oNo cuenta con cinta reflectiva
 - oNo cuenta con conos de seguridad
 - oNo cuenta con botiquín de primeros auxilios
 - oEl operador cuenta con los EPP's respectivos
 - oCuenta con la verificación del área de SSO del Contratista

Actividades verificadas por personal profesional, técnico y auxiliar del Contratista y la Supervisión de Obra. Se sugirió a la Supervisión de Obra el control adecuado de los procesos constructivos descritos en el expediente técnico y los contratos de obra y consultoría, además del cumplimiento de la normativa aplicable en SST y Medio Ambiente en el marco de sus obligaciones contractuales, a fin de garantizar la calidad y durabilidad de la obra. Así como la protección de la vida y el medio ambiente.

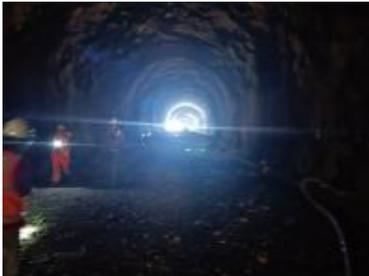
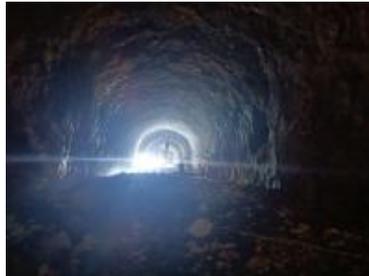
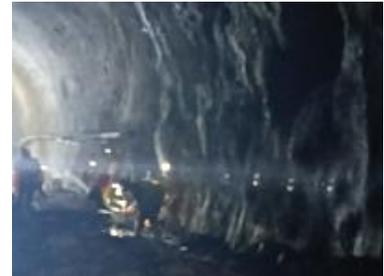
Progresiva: km 144+390 al km 144+975
TUNEL
2310EXCAVACION EN ROCA
204.A2Excavación de Túnel (Roca Tipo II)
204.A3Excavación de Túnel (Roca Tipo III)
204.A4Excavación de Túnel (Roca Tipo IV)

Personal aproximado verificado en el frente de trabajo: 2 Capataz, 8 Operario, 8 Oficial y 10 Peón.
Equipos aproximados verificados en el frente de trabajo: 1 Excavadora Sobre Orugas, 3 Carmix, 1 Cargador Frontal con sus respectivos operadores, además de equipos menores
Actividades verificadas por personal profesional, técnico y auxiliar del Contratista y la Supervisión de Obra. Se sugirió a la Supervisión de Obra el control adecuado de los procesos constructivos descritos en el expediente técnico y los contratos de obra y consultoría, además del cumplimiento de la normativa aplicable en SST y Medio Ambiente en el marco de sus obligaciones contractuales, a fin de garantizar la calidad y durabilidad de la obra. Así como la protección de la vida y el medio ambiente.

- Personal de obra usa EPP's
- Cuenta con agua para consumo humano
- Cuenta con baño químico
- Cuenta con carpa con mesa
- Cuenta con estación de emergencia
- Cuenta con depósitos para la disposición de residuos
- El lavado de las portacomidas es realizado por parte de cada trabajador en campo.
- La iluminación dentro del túnel es aparentemente escasa.

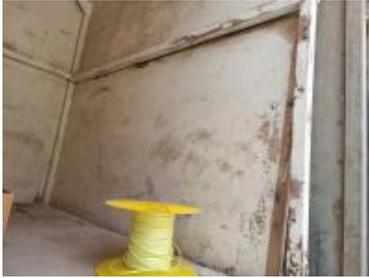
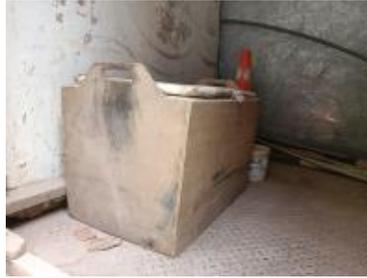
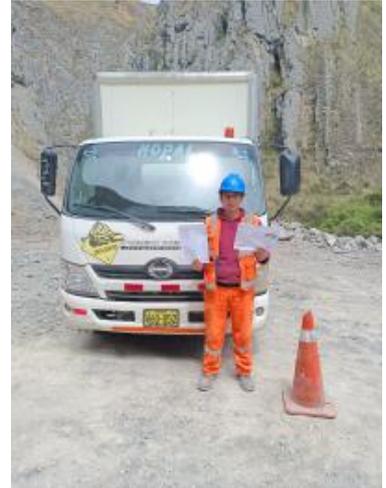
3

Progresiva: km 144+390 aproximadamente
TUNEL
Camión W6O-853

Con relación al Informe N° 026-2023-OJCC, durante la inspección física se verifica:

- El Operador no cuenta con carnet SUCAMEC
- El interior de la caja en la que se transporta el material explosivo se encuentra deteriorada, con la pintura desgastada, con aberturas, no cuenta con puerta.
- La plataforma sobre la cual se apoya la caja que transporta el material explosivo se encuentra deteriorada.
- El contenedor que se usa para el transporte de material explosivo del camión hacia el sector donde será utilizado, no cuenta con pintura ignífuga, la tapa y el interior es de tecnoport, estaría incumpliendo la normativa aplicable.
- La recarga realizada en el extintor tiene como vencimiento noviembre de 2023.
- El vidrio del parabrisas se encuentra dañado.
- El Operador cuenta con los EPP's correspondientes, además que presenta sus documentos de gestión: ATS y check list.
- El Check list indica que el camión se encuentra en optimas condiciones para su operatividad.

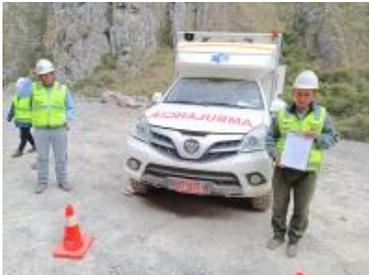
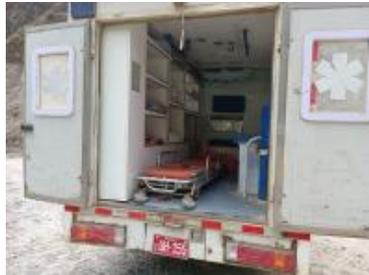
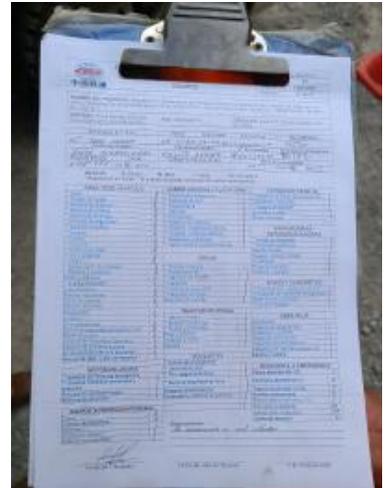
4

Progresiva: km 144+390 aproximadamente
AMBULANCIA: GUH-155

- El interior de la ambulancia se encuentra con abundante polvo en todas las superficies (camilla, medicinas, gasas, inyectables, etc.). Al respecto el personal técnico refirió que para uso de medicamentos y/o insumos para atenciones en campo cuenta con un maletín de primeros auxilios donde lleva los principales medicamentos e insumos para atención de necesidades presentadas en obra.

- Los espacios destinados al almacenamiento de insumos médicos dentro de la ambulancia no cuentan con protección (pequeñas puertas o ventanas movibles) que impidan que los insumos médicos por el movimiento del vehículo puedan caer, de ser el caso, sobre un paciente que pudiera estar siendo transportado.

- Escalera posterior no funciona.
- El extintor se encuentra cercano a un balón de oxígeno.
- Un segundo balón de oxígeno pendiente de ubicación, ya que se encuentra recostado dentro de la ambulancia y sujeto por las cuñas de la ambulancia.

- El Check list refiere que la ambulancia se encuentra en óptimas condiciones para su operatividad.

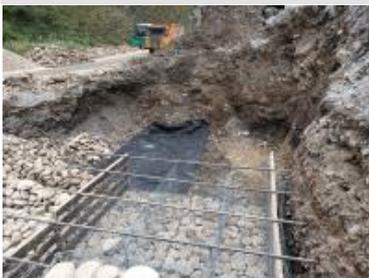
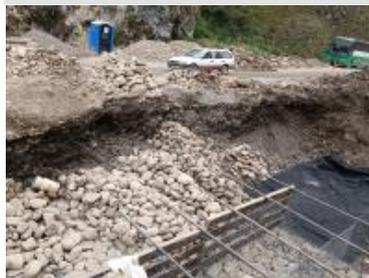
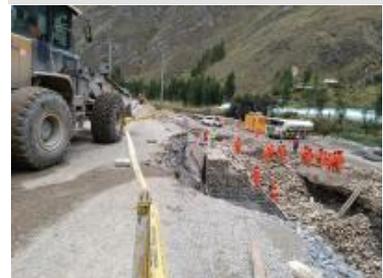
Progresiva: km 145+020 al km 145+460
600 OBRAS COMPLEMENTARIAS
602.A Gavión Tipo Caja
602.C Gavión Tipo Colchón h=0.50 m

Se verifica deformación en algunos gaviones tipo caja, hecho que fue comunicado a la Supervisión de Obra a fin de las acciones correspondientes.

- Taludes de corte aparentemente sueltos
- Hacia el talud superior se encuentra una plataforma en la cual, se tiene tránsito fluido de maquinaria pesada, hecho que podría generar desestabilización del talud. La señalización restrictiva de circulación vehicular en dicha plataforma es muy cercana al borde del talud.

- El material circundante a los trabajos de construcción de muro gavión es aparentemente suelto, en el que se aprecia sectores en los que se presentó pequeños desprendimientos de material.

- No hay forma de verificar en campo los trabajos preventivos a fin de evitar que se derrumbe el talud.
- No cuenta con carpa con mesa
- Cuenta con baño químico.

- No se cuenta con depósitos para la disposición de residuos, no obstante, el Contratista refiere que se les ha dotado de bolsas para la disposición de residuos.

- No cuenta con estación de emergencia.
- El lavado de las portacomidas es realizado por parte de cada trabajador en campo.
- No se cuenta con controlador vial.

- El área de trabajo se encuentra parcialmente señalizada.
- El personal de obra refiere que se cuenta con agua y carpa con sillas en el área destinada al frente de trabajo del túnel.

- El área no cuenta con áreas de circulación peatonal (accesos) desde la plataforma al interior del frente de trabajo
- Personal de obra lleno el ATS

Es preciso indicar que, el día 18.10.2023, los especialistas en SSO de la DO de PVN y del BID y especialistas en Geología y geotecnia de la DO de PVN, recomendaron al Contratista y Supervisión de Obra mejorar y evaluar de forma permanente los taludes, señalización y accesos en el sector, lo cual fue reiterado por la suscrita en diversas oportunidades.

No obstante, se ha solicitado al Contratista y Supervisión de Obra las acciones necesarias a fin del trabajo seguro en cumplimiento de sus obligaciones contractuales y la normativa aplicable, en vista que en este frente de trabajo se cuenta con aproximadamente 20 personas y su ejecución se está realizando desde los primeros días del mes de octubre de 2023.

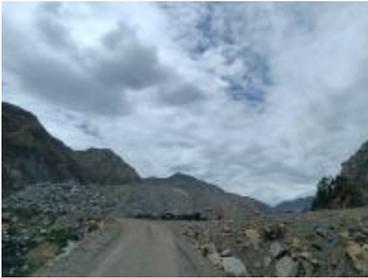
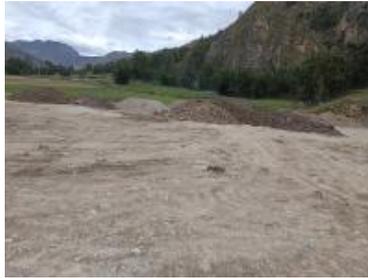
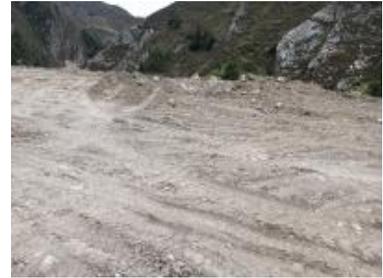
6

Progresiva: km 148+700
900 PROTECCIÓN AMBIENTAL
PROGRAMA DE ABANDONO DE OBRA
901.A Disposición y Conformación de Depósitos de Material Excedente

Se verifica que, el DME ubicado en el sector km 148+700 se encuentra en uso.

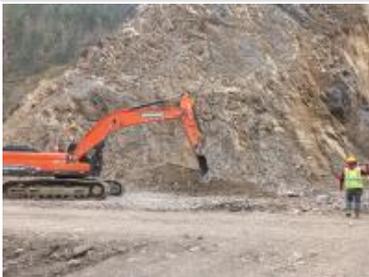
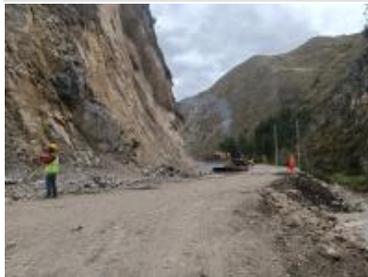
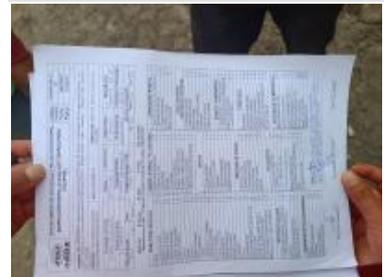
7

Progresiva: km 148+700
200 MOVIMIENTO DE TIERRAS
207.A1 Mejoramiento de Suelos

- El frente de trabajo no cuenta con controladores viales.
- Personal de obra usa EPP's
- No cuenta con agua para consumo humano
- No cuenta con baño químico

- No cuenta con carpa con mesa
- No cuenta con estación de emergencia
- No cuenta con depósitos para la disposición de residuos, no obstante, el Contratista refiere que se les ha dotado de bolsas para la disposición de residuos

- El lavado de las portacomidas es realizado por parte de cada trabajador en campo
- Personal de obra lleno el ATS
- En el check list de la excavadora sobre orugas, se verifica:

- oEl nivel de aceite es malo
 - oPresenta fuga de aceite en transmisión y en motor
 - oMal estado del sistema de luces
 - oMal estado de la rueda guía sproket

- oNo cuenta con extintor
 - oNo cuenta con linterna
 - oLas cadenas, rodillo y zapatas se encuentran en mal estado.
 - oNo cuenta con conos de seguridad

- oEl kit de emergencia se encuentra en mal estado
 - oNo cuenta con manual de operación en español
 - oNo cuenta con botiquín de primeros auxilios
 - oEl operador cuenta con los EPP's respectivos

Actividades verificadas por personal profesional, técnico y auxiliar del Contratista y la Supervisión de Obra. Se sugirió a la Supervisión de Obra el control adecuado de los procesos constructivos descritos en el expediente técnico y los contratos de obra y consultoría, además del cumplimiento de la normativa aplicable en SST y Medio Ambiente en el marco de sus obligaciones contractuales, a fin de garantizar la calidad y durabilidad de la obra. Así como la protección de la vida y el medio ambiente.
