BITACORA ELECTRÓNICA DE OBRA

Confirma Bitacora: Si	Nro Informe: 118 CON T68- 2023	Fecha Informe: 11- 11- 2023	Nombre De La Obra: TUNEL SANTA TERESA - MACCHUPICCHU	Personal Encargado: NATALY SUSI CABALLON PAUCAR		
Foto Bitacora:	Foto Bitacora 2:	Foto Bitacora 3:	Foto Bitacora 4:	Foto Bitacora 5:	Foto Bitacora 6:

INFORME Y/O REPORTE N°118_CONTRATO N°68-2023-MNT. TÚNEL MACHUPICCHU/NSCP.2023.

Obra: "MEJORAMIENTO DE LA CARRETERA SANTA MARÍA - SANTA TERESA - PUENTE HIDROELÉCTRICA MACHUPICCHU, ITEM B.- CONSTRUCCIÓN DE TÚNEL Y ACCESOS".

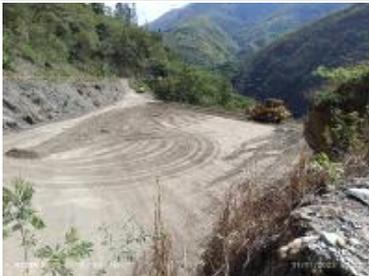
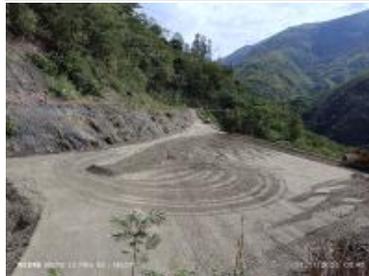
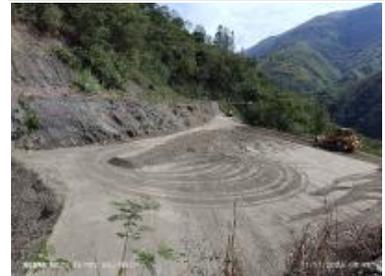
PROGRESIVA: KM6+200
CONFORMACIÓN DE RELLENO DE ALCANTARILLA MCA 5x5M.

SE APRECIA EL RELLENO Y COMPACTADO CON MATERIAL ZARANDEADO PARA RELLENO EN LA ALCANTARILLA MCA DE 5x5M.
MO: 1 INGENIERO ASISTENTE DE OBRAS DE ARTE, 1 CAPATAZ, 6 OPERADORES, 4 OFICIALES, 3 PEONES, 1 VIGÍA, 1 PREVENCIÓNISTA (SSOMA).
EM: 1 TRACTOR SOBRE ORUGA, 1 RODILLO COMPACTADOR LISO, 4 VOLQUETES, HERRAMIENTAS MANUALES.

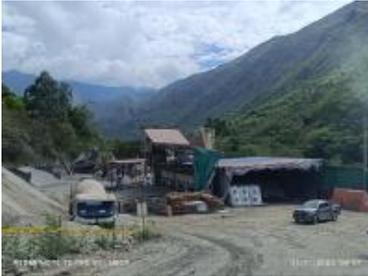
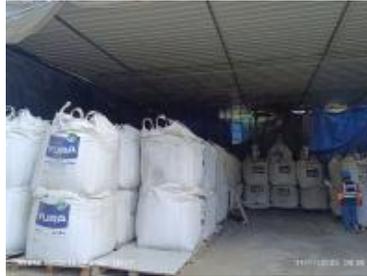
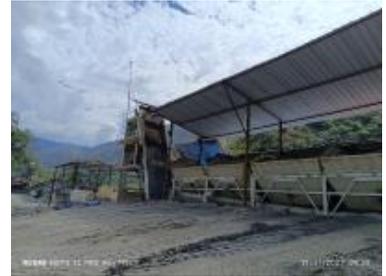
PLANTA DE CONCRETO: PRODUCCIÓN DE CONCRETO, PRODUCCIÓN DE SHOTCRETE PARA EL TÚNEL.

• Actividad en la Planta de concreto, producción de concreto y Shotcrete para sostenimiento del Túnel. Planta Trituradora (Chancadora), producción de agregados (arena chancada, arena lavada, piedra chancada de 3/8" y 1 1/2"). En la planta de concreto se aprecia a los colaboradores que están directamente en contacto con los insumos de para mezcla de concreto y shotcrete, sin respiradores (full face).

SE APRECIA A LOS COLABORADORES QUE ESTAN DIRECTAMENTE EN CONTACTO CON LOS INSUMOS DE PARA MEZCLA DE CONCRETO Y SHOTCRETE, SIN RESPIRADORES (FULL FACE). SE APRECIA PRODUCCIÓN DE CONCRETO, PRODUCCIÓN DE SHOTCRETE PARA EL TÚNEL CON SU RESPECTIVO CONTROL DE CALIDAD.

- Se recomienda al contratista continuar con la programación de las actividades en cumplimiento al cronograma actual aprobado. Se recomienda constante mantenimiento de sus equipos y maquinarias; por otra parte, recomienda al contratista hacer entrega de EPPs a los colaboradores en obra.
- Se recomienda a la supervisión agilizar de manera oportuna los permisos respectivos para la explotación de la Cantera Chaullay; asimismo se recomienda mayor control de las actividades en obra y exigencia al contratista en cumplimiento de la seguridad en obra.

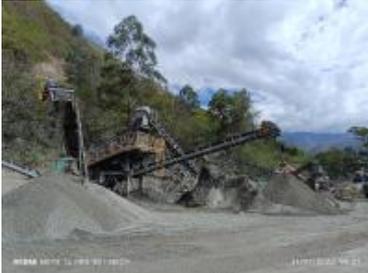
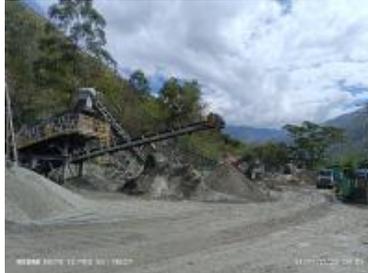
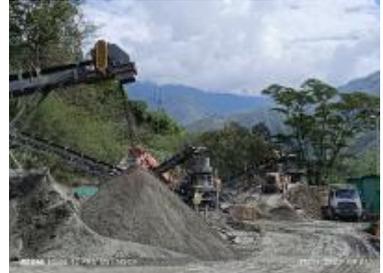
PROGRESIVA: KM 4+980
PLANTA TRITURADORA (CHANCADORA): PRODUCCIÓN DE AGREGADO.

SE APRECIA LAS FAJAS, MOTORES, Y TODOS LOS COMPONENTES DE LA PLANTA TRITURADORA EN FUNCIONAMIENTO PARA LA PRODUCCIÓN DE AGREGADO.
MO: 1 INGENIERO ESPECIALISTA DE INSTALACIONES TÚNEL, 1 INGENIERO ASISTENTE DEL ESPECIALISTA DE INSTALACIONES TÚNEL, 1 TÉCNICO DE CONTROL DE CALIDAD, 1 JEFE DE PLANTA TRITURADORA, 2 SOLDADORES, 2 MECÁNICOS, 2 OPERADORES DE LA PLANTA TRITURADORA, 2 ELECTRICISTA, 1 ADMINISTRATIVO, 3 OPERADORES.
EM: 1 CARGADOR FRONTAL, 2 VOLQUETES, 2 SOLDADORAS, 1 COMPRESORA, HERRAMIENTAS MANUALES

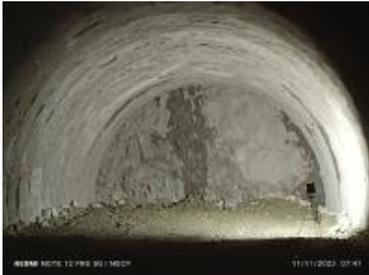
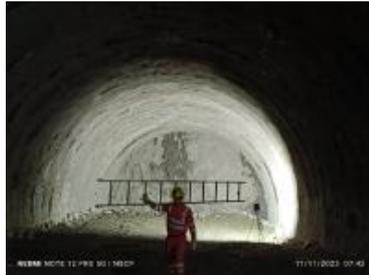
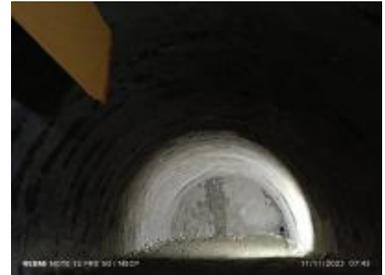
TRAMO: SALIDA-BAHÍA, KM7+840@7+847.5

• No se apreció Excavación de Roca Tipo V y demás actividades que genera la excavación en el frente del portal de salida hacia la bahía, debido al desabastecimiento de cimbras y mantenimiento del Martillo Hidráulico; no obstante, Instalación de servicios de agua, electricidad y ventilación pk7+840 @pk7+847.5.

EXCAVACIÓN DE ROCA TIPO V Y DEMÁS ACTIVIDADES QUE SE GENERAN DE LA EXCAVACIÓN: SIN ACTIVIDAD.

EN RELACIÓN A LA EXCAVACIÓN DE ROCA TIPO V Y ACTIVIDADES ASOCIADAS, NO SE PUDO LLEVAR A CABO DEBIDO A LA INDISPONIBILIDAD DEL MARTILLO HIDRÁULICO, QUE SE ENCUENTRA ACTUALMENTE EN PROCESO DE MANTENIMIENTO. ADEMÁS, NO SE HA PROVISTO DE CIMBRAS PARA LA ROCA TIPO V. SIN EMBARGO, SE HA AVANZADO EN LA INSTALACIÓN DE SERVICIOS DE AGUA, ELECTRICIDAD Y VENTILACIÓN.

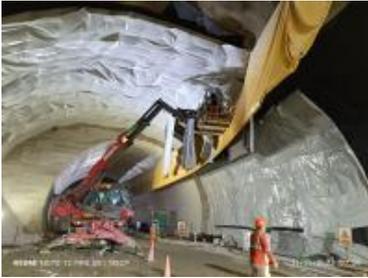
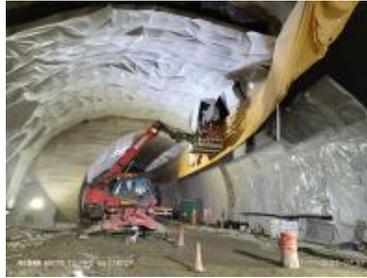
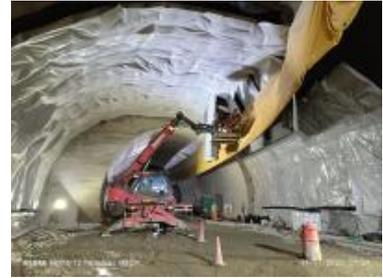
PROGRESIVA: KM7+120@7+097

SE APRECIA TENDIDO DEL GEOTEXTIL, RECUBIERTA POR LA LAMINA IMPERMEABILIZANTE DE 2MM Y LA INSTALACIÓN DE TUBERÍA DE ø110MM; PARA LA EJECUCIÓN DE ESTAS ACTIVIDADES SE CUENTA CON LOS EQUIPOS Y MAQUINARIAS:

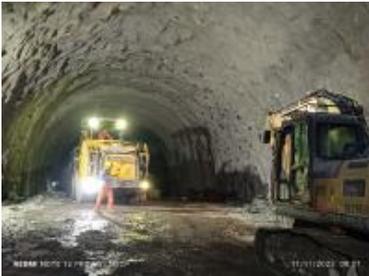
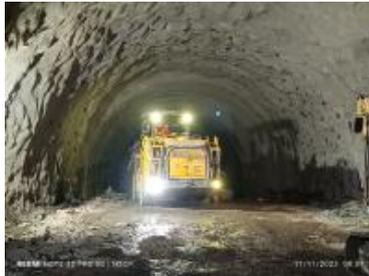
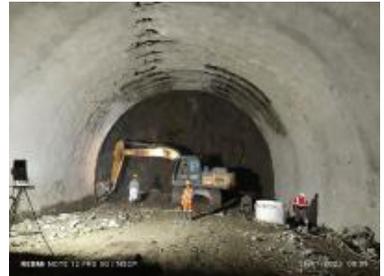
TRAMO: BAHÍA -SALIDA, FRONTAL PK7+642 ROCA TIPO IV
 PERFORACIÓN, DISPOSICIÓN O CARGUÍO DE EXPLOSIVOS.
 EXCAVACIÓN DE ROCA TIPO IV EN BAHÍA HACIA PORTAL DE SALIDA.
 ELIMINACIÓN DE ROCA TIPO IV.
 LANZAMIENTO DE SHOTCRETE PREVENTIVO PARA REFUERZO DEL ÁREA EXCAVADA.
 PERFILADO ROCA TIPO IV. (* LAS FOTOGRAFÍAS SIGUIENTES HACEN REFERENCIA A ESTA ACTIVIDAD).
 INSTALACIÓN DE CIMBRAS O CERCHAS, PERNOS PARA ROCA TIPO IV. (* LAS FOTOGRAFÍAS SIGUIENTES HACEN REFERENCIA A ESTA ACTIVIDAD)
 LANZAMIENTO DE SHOTCRETE PARA REFUERZO DEL ÁREA EXCAVADA Y DE LA CIMBRA O CERCHA.

SE CONTINUA CON LA EJECUCIÓN DEL ADICIONAL N°10. SE APRECIA PROCESOS CONSTRUCTIVOS DE PERFORACIÓN, VOLADURA, EXCAVACIÓN DE ROCA TIPO IV EN BAHÍA HACIA PORTAL DE SALIDA DEL TÚNEL, ELIMINACIÓN DE ROCA TIPO IV, INSTALACIÓN DE PERNOS, CIMBRAS O CERCHAS PARA ROCA TIPO IV, LUEGO DE LA VERIFICACIÓN DE LAS ACTIVIDADES Y PREVIA LA AUTORIZACIÓN DE LA SUPERVISIÓN SE PROCEDE A REALIZAR EL LANZAMIENTO DE SHOTCRETE PARA REFUERZO DEL ÁREA EXCAVADA Y DE LA CIMBRA INSTALADA; ACTIVIDADES QUE SE VIENEN REALIZANDO EN LOS TURNOS DIURNO Y NOCTURNO.
 MO: 1INGENIERO DE TÚNEL, 1 INGENIERO ASISTENTE DE PRODUCCIÓN, 1 PREVENCIÓNISTA (SSOMA), 1 CAPATAZ, 16 OPERADORES, 6 OPERARIOS, 4 OFICIALES, 1 TÉCNICO ELECTRICISTA, 1 MECÁNICO, 1 VIGÍA, 1 TOPOGRAFO, 1 AUXILIAR DE TOPOGRAFÍA, 1 AYUDANTE DE TOPOGRAFÍA.
 EM: 1 MARTILLO HIDRÁULICO (PICOTÓN), 1 JUMBO, 1 TELEHANDLER, 1 EQUIPO ROBOTIZADO PARA LANZAMIENTO DE SHOTCRETE, 4 MIXERES, HERRAMIENTAS MANUALES, 1 ESTACIÓN TOTAL ROBÓTICA, 1 EXCAVADORA SOBRE ORUGA, 2 CARGADORES FRONTALES, 5 VOLQUETES.

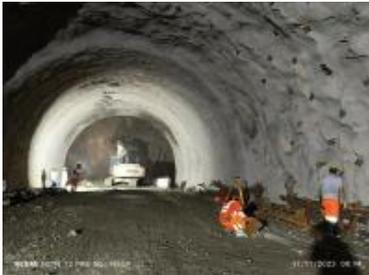
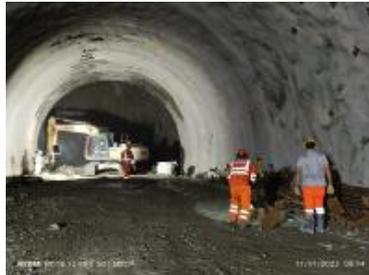
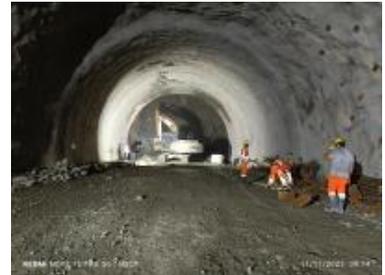
TRAMO: BAHÍA -SALIDA, FRONTAL PK7+642 ROCA TIPO IV
 PERFORACIÓN, DISPOSICIÓN O CARGUÍO DE EXPLOSIVOS.
 EXCAVACIÓN DE ROCA TIPO IV EN BAHÍA HACIA PORTAL DE SALIDA.
 ELIMINACIÓN DE ROCA TIPO IV.
 LANZAMIENTO DE SHOTCRETE PREVENTIVO PARA REFUERZO DEL ÁREA EXCAVADA.
 PERFILADO ROCA TIPO IV.
 INSTALACIÓN DE CIMBRAS O CERCHAS, PERNOS PARA ROCA TIPO IV. (* LAS FOTOGRAFÍAS SIGUIENTES HACEN REFERENCIA A ESTA ACTIVIDAD)
 LANZAMIENTO DE SHOTCRETE PARA REFUERZO DEL ÁREA EXCAVADA Y DE LA CIMBRA O CERCHA.

SE CONTINUA CON LA EJECUCIÓN DEL ADICIONAL N°10. SE APRECIA PROCESOS CONSTRUCTIVOS DE PERFORACIÓN, VOLADURA, EXCAVACIÓN DE ROCA TIPO IV EN BAHÍA HACIA PORTAL DE SALIDA DEL TÚNEL, ELIMINACIÓN DE ROCA TIPO IV, INSTALACIÓN DE PERNOS, CIMBRAS O CERCHAS PARA ROCA TIPO IV, LUEGO DE LA VERIFICACIÓN DE LAS ACTIVIDADES Y PREVIA LA AUTORIZACIÓN DE LA SUPERVISIÓN SE PROCEDE A REALIZAR EL LANZAMIENTO DE SHOTCRETE PARA REFUERZO DEL ÁREA EXCAVADA Y DE LA CIMBRA INSTALADA; ACTIVIDADES QUE SE VIENEN REALIZANDO EN LOS TURNOS DIURNO Y NOCTURNO.
 MO: 1INGENIERO DE TÚNEL, 1 INGENIERO ASISTENTE DE PRODUCCIÓN, 1 PREVENCIÓNISTA (SSOMA), 1 CAPATAZ, 16 OPERADORES, 6 OPERARIOS, 4 OFICIALES, 1 TÉCNICO ELECTRICISTA, 1 MECÁNICO, 1 VIGÍA, 1 TOPÓGRAFO, 1 AUXILIAR DE TOPOGRAFÍA, 1 AYUDANTE DE TOPOGRAFÍA.
 EM: 1 MARTILLO HIDRÁULICO (PICOTÓN), 1 JUMBO, 1 TELEHANDLER, 1 EQUIPO ROBOTIZADO PARA LANZAMIENTO DE SHOTCRETE, 4 MIXERES, HERRAMIENTAS MANUALES, 1 ESTACIÓN TOTAL ROBÓTICA, 1 EXCAVADORA SOBRE ORUGA, 2 CARGADORES FRONTALES, 5 VOLQUETES.

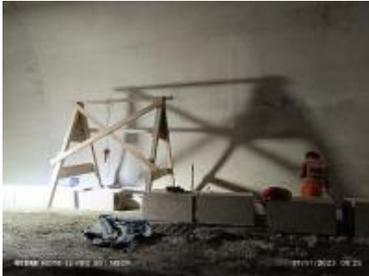
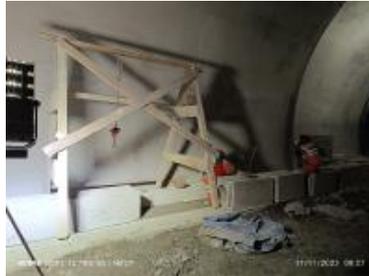
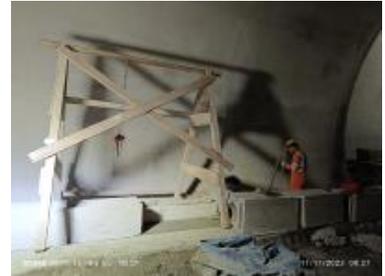
PROGRESIVA: KM 7+060
INSTALACIÓN DE CAJAS CAZ LATERAL IZQUIERDO

SE APRECIA INSTALACIONES DE CAJAS PREFABRICADAS TIPO CAZ EN LATERAL IZQUIERDO DEL TUNEL.
MO: 1 CAPATAZ, 2 OPERARIOS, 2 OFICIALES.
EM: 1 POLEA, HERRAMIENTAS MANUALES.

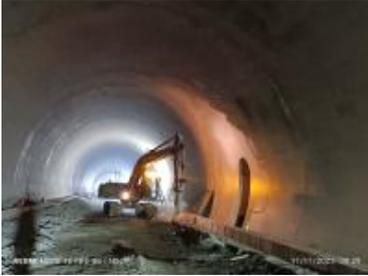
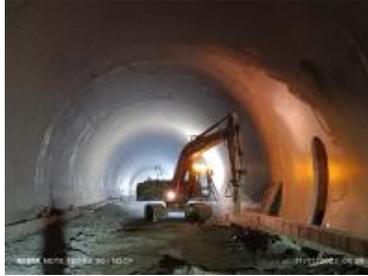
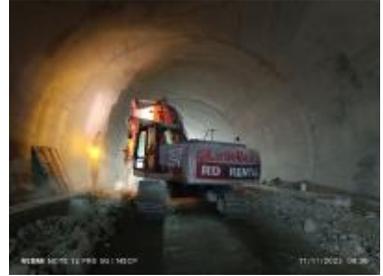
PROGRESIVA: KM7+010
CORTE, ELIMINACIÓN DE RIELES IZQUIERDO.

SE APRECIA CORTE, ELIMINACIÓN DE RIELES, RIELES DE CONCRETO QUE SE EJECUTARON POR PROCESO CONSTRUCTIVO A COSTO DEL CONTRATISTA.
NO SE APRECIA UN PERSONAL DE PISO O VIGIÁ PARA CONTROLAR EL TRÁNSITO DEL PERSONAL. SE APRECIA QUE EL MARTILLO HIDRÁULICO SOBRE ORUGA, ESTA EMITIENDO HUMO NEGRO, CONTAMINANDA EL ÁREA DE TRABAJO.
MO: 1 OPERARIO.
EM: 1 MARTILLO HIDRÁULICO SOBRE ORUGA.

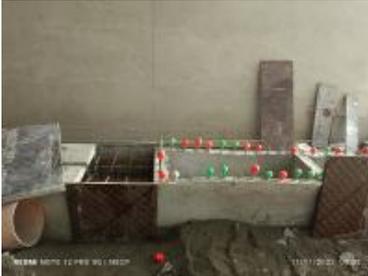
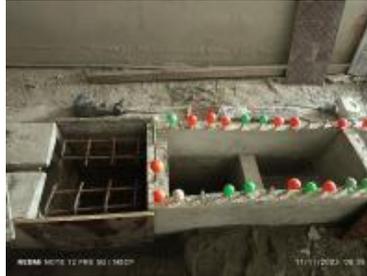
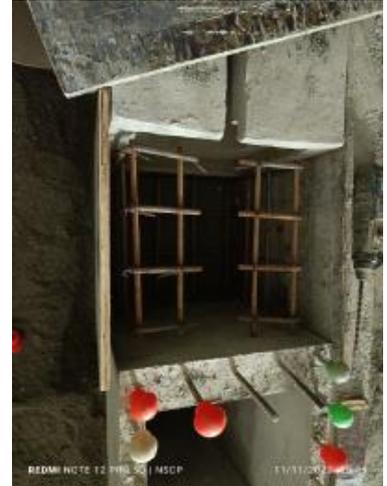
Actividades:PROGRESIVA: KM6+778
ENCOFRADO REMATE DE CAZ (ENTRE SIFÓNICA Y CAZ PREFABRICADO INSTALADO)**CDescripcion_____:**

SE HA COLOCADO ENCOFRADO ENTRE LA CAJA SIFÓNICA Y CAZ PREFABRICADO INSTALADO, PARA EL VACIADO DE CONCRETO DE UN CAZ ELABORADO IN INSITU, ESTO SE DEBE A EXISTENCIA DE ESPACIOS MENORES A 1M ENTRE EL CAZ PREFABRICADOS INSTALADOS Y CAJAS SIFÓNICAS, ESTOS ESPACIOS NO FUERON PREVISTOS EN EL EXPEDIENTE TÉCNICO, PERO SE HAN CORREGIDO DURANTE EL DESARROLLO DE LA OBRA.
