## BITACORA ELECTRÓNICA DE OBRA

INFORME Y/O REPORTE N°119\_CONTRATO N°68-2023-MNT. TÚNEL MACHUPICCHU/NSCP.2023.

Obra: "MEJORAMIENTO DE LA CARRETERA SANTA MARÍA - SANTA TERESA - PUENTE HIDROELÉCTRICA MACHUPICCHU, ITEM B.- CONSTRUCCIÓN DE TÚNEL Y ACCESOS".

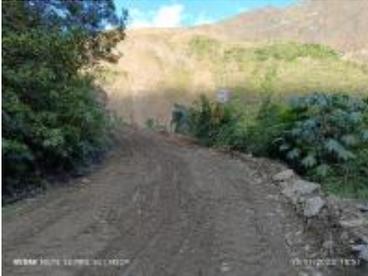
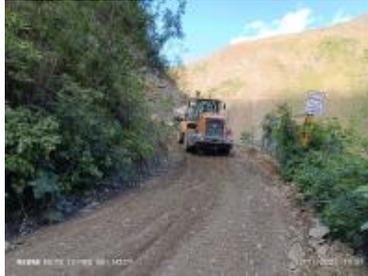
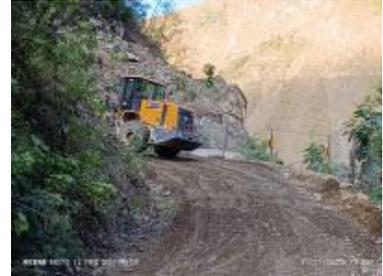
PROGRESIVA: KM8+100  
MANTENIMIENTO DE LA VÍA DE ACCESO HACIA EL CENTRO POBLADO DE HUACAYUPANA DEL  
PORTAL SALIDA.

POR ACUERDO DE CON LA POBLACIÓN DE HUACAYUPANA, SE REALIZA EL MANTENIMIENTO DE  
LA VÍA DE ACCESO  
MO: 1 CAPATAZ, 7 OPERARIOS, 1 VIGÍA.  
EM: 5 VOLQUETES, 1 CARGADOR FRONTAL, 1 RODILLO COMPACTADOR, 1 VIGÍA.

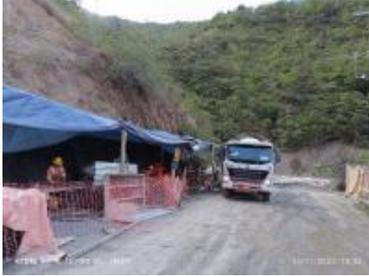
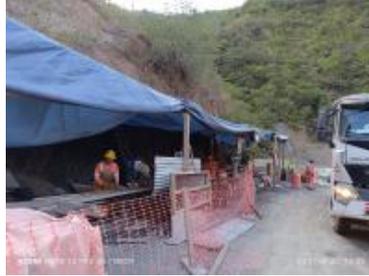
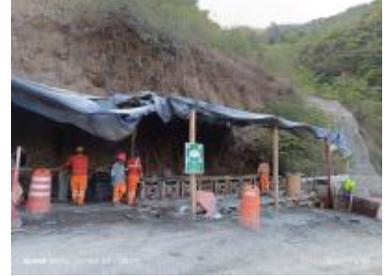
PROGRESIVA: KM6+260 (ACCESO AL TÚNEL)  
TALLER PROVISIONAL DE CARPINTERÍA METÁLICA Y DE MADERA.  
VACIADO DE CONCRETO PARA CAJAS CAZ

MO: 1 CAPATAZ, 1 OPERARIO, 3 OPERARIOS, 3 OFICIALES.  
EM: 1 AMOLADORA, 1 MIXER, 1 VIBRADORA PARA CONCRETO.

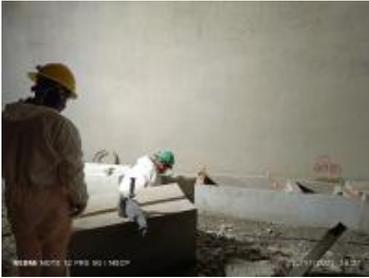
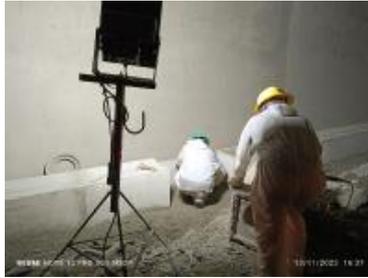
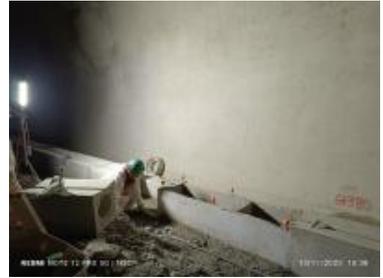
PROGRESIVA: KM6+378  
INSTALACIÓN REMATE DE CAZ (ENTRE SIFÓNICA Y CAZ PREFABRICADO INSTALADO)

SE HA COLOCADO CAZ CORTADO ENTRE LA CAJA SIFÓNICA Y CAZ PREFABRICADO INSTALADO, CAZ CARTADO IN INSITU, ESTO SE DEBE A EXISTENCIA DE ESPACIOS MENORES A 1M ENTRE EL CAZ PREFABRICADOS INSTALADOS Y CAJAS SIFÓNICAS, ESTOS ESPACIOS NO FUERON PREVISTOS EN EL EXPEDIENTE TÉCNICO, PERO SE HAN CORREGIDO DURANTE EL DESARROLLO DE LA OBRA.

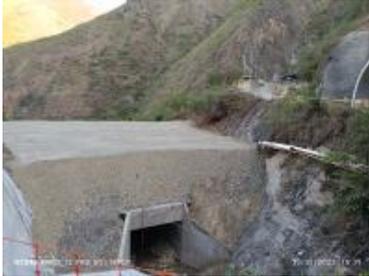
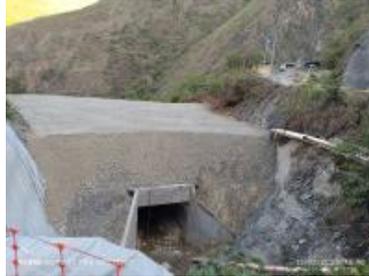
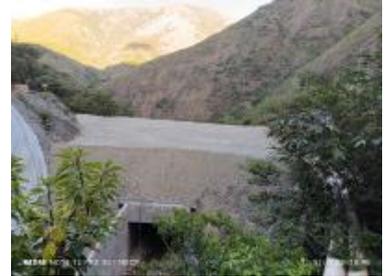
PROGRESIVA: KM6+200  
CONFORMACIÓN DE RELLENO DE ALCANTARILLA MCA 5x5M.

No se observó actividad en este frente debido a que el terreno se encuentra saturado de humedad, producto de las fuertes precipitaciones que se registraron durante la noche y madrugada.

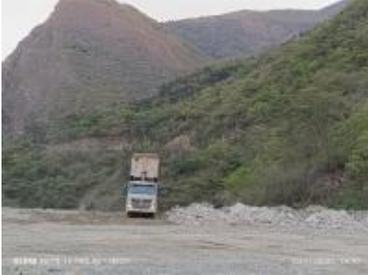
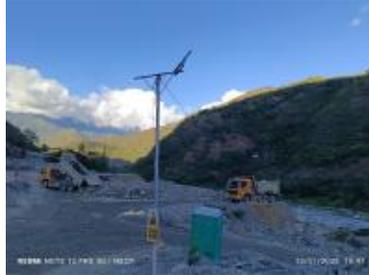
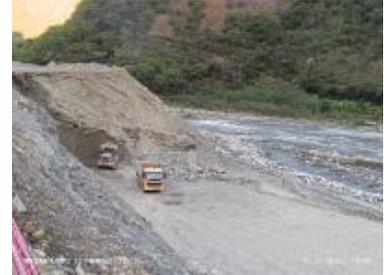
PROGRESIVA: KM 4+980  
ELIMINACIÓN DE MATERIAL EXCAVADO PROVENIENTE DE LOS TRABAJOS EN TÚNEL.  
ZARANDEO PARA MATERIAL DE RELLENO.  
EXTRACCIÓN DE MATERIAL DE LA CANTERA SANTA ROSA.  
ACOPIO DE MATERIAL EXTRAIDO Y TRITURADO DE LA CANTERA SANTA ROSA.

MO: 1 PREVENCIÓNISTA (SSOMA), 1 CAPATAZ, 7 OPERADORES, 1 PERSONAL DE PISO, 1 VIGÍA O CONTROLADOR.  
EM: 2 EXCAVADORAS SOBRE ORUGA, 4 VOLQUETES, 1 CARGADOR FRONTAL.

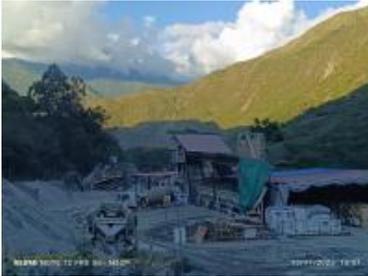
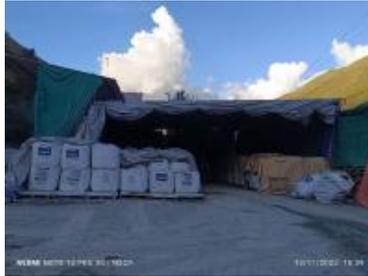
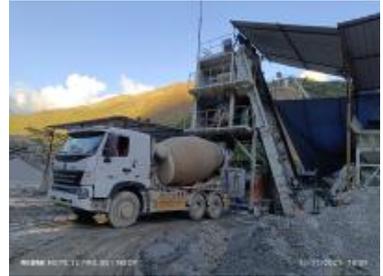
PLANTA DE CONCRETO: PRODUCCIÓN DE CONCRETO, PRODUCCIÓN DE SHOTCRETE PARA EL TÚNEL.

• Actividad en la Planta de concreto, producción de concreto y Shotcrete para sostenimiento del Túnel. Planta Trituradora (Chancadora), producción de agregados (arena chancada, arena lavada, piedra chancada de 3/8" y 1 1/2"). En la planta de concreto se aprecia a los colaboradores que están directamente en contacto con los insumos de para mezcla de concreto y shotcrete, sin respiradores (full face).

SE APRECIA A LOS COLABORADORES QUE ESTAN DIRECTAMENTE EN CONTACTO CON LOS INSUMOS DE PARA MEZCLA DE CONCRETO Y SHOTCRETE, SIN RESPIRADORES (FULL FACE). SE APRECIA PRODUCCIÓN DE CONCRETO, PRODUCCIÓN DE SHOTCRETE PARA EL TÚNEL CON SU RESPECTIVO CONTROL DE CALIDAD.

- Se recomienda al contratista continuar con la programación de las actividades en cumplimiento al cronograma actual aprobado. Se recomienda constante mantenimiento de sus equipos y maquinarias; por otra parte, recomienda al contratista hacer entrega de EPPs a los colaboradores en obra.
- Se recomienda a la supervisión agilizar de manera oportuna los permisos respectivos para la explotación de la Cantera Chaullay; asimismo se recomienda mayor control de las actividades en obra y exigencia al contratista en cumplimiento de la seguridad en obra.

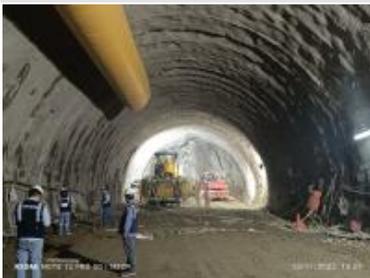
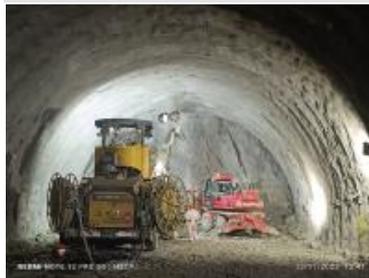
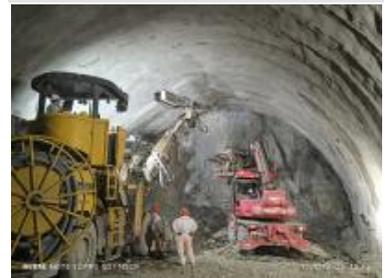
SE APRECIA QUE FALLAS MECÁNICAS EN LA BOMBA, PARA BOMBLEAR EL AGUA ACUMULADA EN LA CONTRA BOVEDA.  
 SE APRECIA ACTIVIDADES PROPIAS A LA EXCAVACIÓN DE ROCA TIPO V Y ACTIVIDADES QUE SE GENERAN DESPUES DE ESTA, EN EL PORTAL DE SALIDA DEL TÚNEL HACIA LA BAHÍA; EL MATERIAL EXCAVADO SE PROCEDE A ELIMINAR AL DME KM4+980. LUEGO DE LA VERIFICACIÓN DE LAS ACTIVIDADES Y PREVIA LA AUTORIZACIÓN DE LA SUPERVISIÓN SE PROCEDE A REALIZAR EL LANZAMIENTO DE SHOTCRETE PARA REFUERZO DEL ÁREA EXCAVADA, LUEGO SE REALIZA LA INSTALACIÓN DE CIMBRAS O CERCHAS PARA ROCA TIPO V PARA PROSEGUIR CON EL LANZAMIENTO DE SHOTCRETE PARA REFUERZO, ES NECESARIO INDICAR QUE YA INSTALADAS LAS CIMBRAS O CERCHAS, EN 8M SE PROCEDE INSTALAR LOS MICROPILOTES EN ROCA TIPO V (12M CON TRASLAPE DE 4M) E INYECCIÓN DE LECHADA EN LOS MICROPILOTES.  
 MO: 1 INGENIERO ASISTENTE DE PRODUCCIÓN, 1 CAPATAZ, 11 OPERADORES, 1 OPERARIO, 4 OFICIALES, 1 TÉCNICO ELECTRICISTA, 1 MECÁNICO, 1 VIGÍA, 1 TOPOGRAFO, 1 AUXILIAR DE TOPOGRAFÍA.

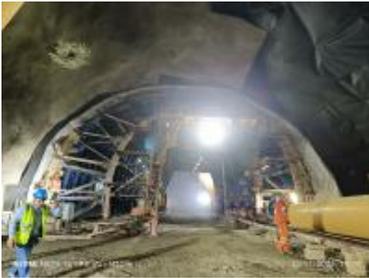
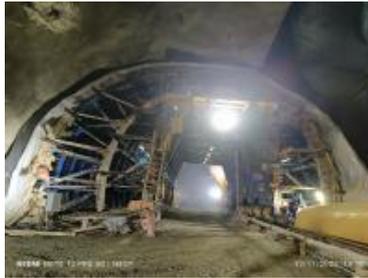
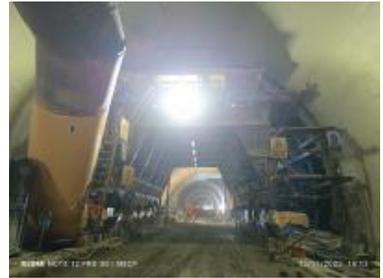
ENCOFRADO DE CONCRETO F'C=300KG/CM PARA REVESTIMIENTO DEL TÚNEL (BAHÍA DE ESTACIONAMIENTO)

ENCOFRADO DE CONCRETO REVESTIMIENTO F'C=300KG/CM<sup>3</sup> DEL TÚNEL (SECCIÓN DEL ENCOFRADO DEL ANDAMIO DESLIZANTE DE 12M - PAVIMENTADORA DE CONCRETO).

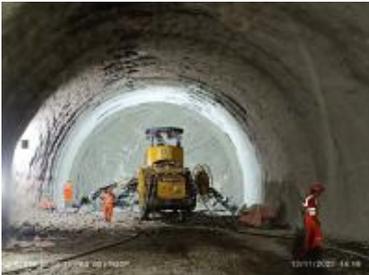
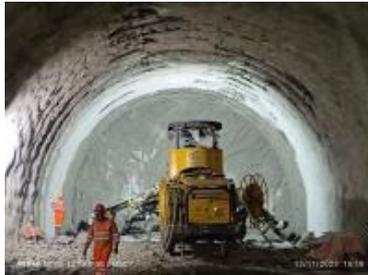
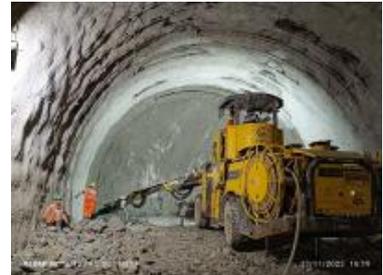
SE CONTINUA CON LA EJECUCIÓN DEL ADICIONAL N°10. SE APRECIA PROCESOS CONSTRUCTIVOS DE PERFORACIÓN, VOLADURA, EXCAVACIÓN DE ROCA TIPO IV EN BAHÍA HACIA PORTAL DE SALIDA DEL TÚNEL, ELIMINACIÓN DE ROCA TIPO IV, INSTALACIÓN DE PERNOS, CIMBRAS O CERCHAS PARA ROCA TIPO IV, LUEGO DE LA VERIFICACIÓN DE LAS ACTIVIDADES Y PREVIA LA AUTORIZACIÓN DE LA SUPERVISIÓN SE PROCEDE A REALIZAR EL LANZAMIENTO DE SHOTCRETE PARA REFUERZO DEL ÁREA EXCAVADA Y DE LA CIMBRA INSTALADA; ACTIVIDADES QUE SE VIENEN REALIZANDO EN LOS TURNOS DIURNO Y NOCTURNO.  
 MO: 1INGENIERO DE TÚNEL, 1 INGENIERO ASISTENTE DE PRODUCCIÓN, 1 PREVENICIONISTA (SSOMA), 1 CAPATAZ, 16 OPERADORES, 6 OPERARIOS, 4 OFICIALES, 1 TÉCNICO ELECTRICISTA, 1 MECÁNICO, 1 VIGÍA, 1 TOPÓGRAFO, 1 AUXILIAR DE TOPOGRAFÍA, 1 AYUDANTE DE TOPOGRAFÍA.  
 EM: 1 MARTILLO HIDRÁULICO (PICOTÓN), 1 JUMBO, 1 TELEHANDLER, 1 EQUIPO ROBOTIZADO PARA LANZAMIENTO DE SHOTCRETE, 4 MIXERES, HERRAMIENTAS MANUALES, 1 ESTACIÓN TOTAL ROBÓTICA, 1 EXCAVADORA SOBRE ORUGA, 2 CARGADORES FRONTALES, 5 VOLQUETES.

NOTA: •Es necesario informar que, hoy 13.11.2023, se me restringió el acceso al frente del Tramo de Bahía hacia Salida de las actividades en Roca Tipo IV. En el Portal de Galería de Emergencia, la vigía me impidió el acceso al frente previamente mencionado, indicando que, por órdenes del prevencionista de turno (Sr. Hamer), no se podía ingresar debido al inicio de la actividad de Carguió de Explosivos. Siguiendo las instrucciones de la vigía, procedí a recopilar información sobre otras actividades desde el Portal de Entrada hasta la Galería de Emergencia. En este último punto, observé actividades de Encofrado para Concreto de Revestimiento (pk7+107.61 @ pk7+120). Después de recopilar la información correspondiente, percibí sonidos de actividad de Perforación, y para corroborar esta actividad, me dirigí hacia al frente de esta actividad y en el trayecto, me encontré con el prevencionista de turno a quien pregunte por qué se me está restringiendo el pase, refiriéndose que son órdenes de sus jefes inmediatos en este caso del especialista ambiental (Ing. Wilson Bardales Díaz), quién ordenó, que no se me autoriza el ingreso cuando la Actividad es de Carguió de Explosivos; pero como ya indique que, por sonidos de maquinarias, continúe hacia el frente, constatando la Actividad de Perforación pero no de Carguió de Explosivos, por lo que dejo como constancia de que se me está limitando a recopilación de información de la actividad en obra y por ende al cumplimiento normal de mis funciones indicadas en mis TDRs y CONTRATO N°68-2023-MTC/20.2.

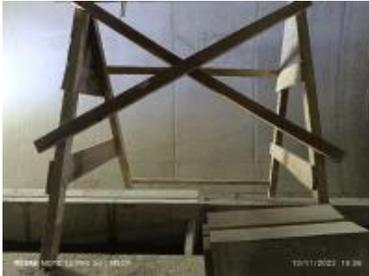
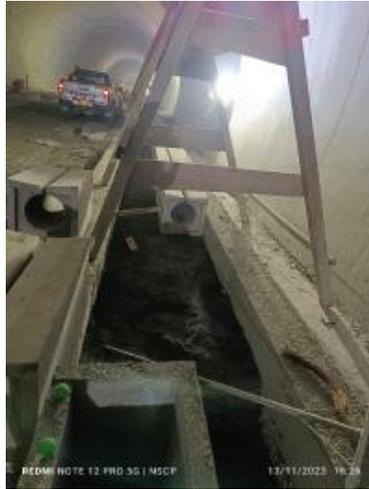
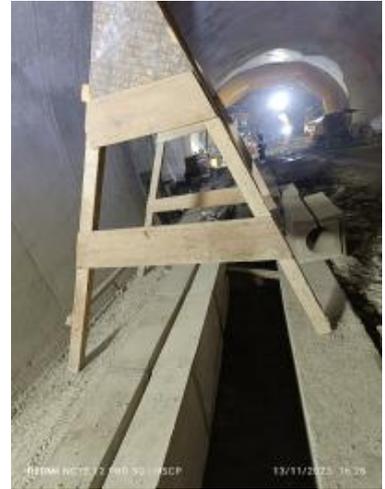
PROGRESIVA: KM 7+062  
INSTALACIÓN DE CAJAS CAZ LATERAL IZQUIERDO

SE APRECIA INSTALACIONES DE CAJAS PREFABRICADAS TIPO CAZ EN LATERAL IZQUIERDO DEL TUNEL.  
MO: 1 CAPATAZ, 2 OPERARIOS, 2 OFICIALES.  
EM: 1 POLEA, HERRAMIENTAS MANUALES.

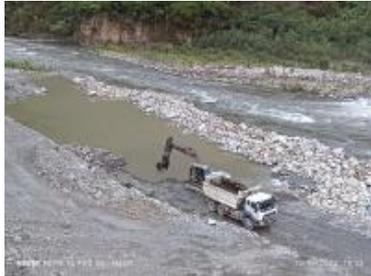
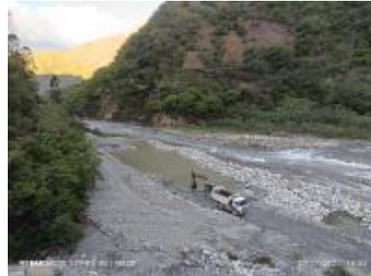
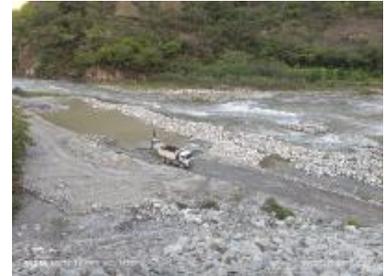
PROGRESIVA: KM 4+980  
EXTRACCIÓN DE MATERIAL PARA AGREGADO DE LA CANTERA SANTA ROSA.  
ACOPIO DE AGREGADO EXTRAÍDO Y TRITURADO.

MO: 1 PREVENCIÓNISTA (SSOMA), 3 OPERADORES, 1 PERSONAL DE PISO, 1 VIGÍA O CONTROLADOR.  
EM: 1 EXCAVADORA SOBRE ORUGA, 2 VOLQUETES.

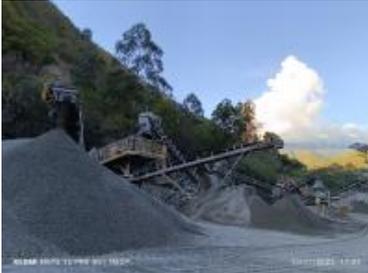
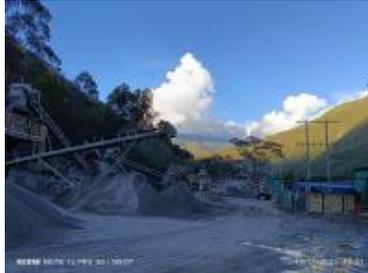
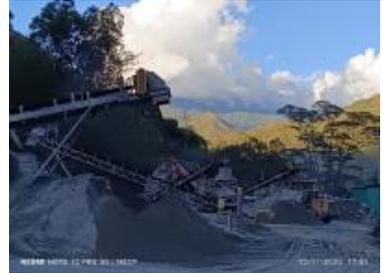
PROGRESIVA: KM 4+980  
PLANTA TRITURADORA (CHANCADORA): PRODUCCIÓN DE AGREGADO.

SE APRECIA LAS FAJAS, MOTORES, Y TODOS LOS COMPONENTES DE LA PLANTA TRITURADORA EN FUNCIONAMIENTO PARA LA PRODUCCIÓN DE AGREGADO.  
MO: 1 INGENIERO ESPECIALISTA DE INSTALACIONES TÚNEL, 1 INGENIERO ASISTENTE DEL ESPECIALISTA DE INSTALACIONES TÚNEL, 1 TÉCNICO DE CONTROL DE CALIDAD, 1 JEFE DE PLANTA TRITURADORA, 2 SOLDADORES, 2 MECÁNICOS, 2 OPERADORES DE LA PLANTA TRITURADORA, 2 ELECTRICISTA, 1 ADMINISTRATIVO, 3 OPERADORES.  
EM: 1 CARGADOR FRONTAL, 2 VOLQUETES, 2 SOLDADORAS, 1 COMPRESORA, HERRAMIENTAS MANUALES.
