# BITACORA ELECTRÓNICA DE OBRA

<b>Confirma Bitacora:</b> Si	<b>Nro Informe:</b> 033	<b>Fecha Informe:</b> 14 - 11 - 2023	<b>Nombre De La Obra:</b> CANTA – HUALLAY	<b>Personal Encargado:</b> BORIS WALTER AYLLÓN CARCELÉN
---------------------------------	----------------------------	---	--	--

NUMERO DE INFORME No. 033-2023  
 CONTRATO DE OBRA: No. 103-2019-MTC/ 20 de fecha 24/09/2019  
 EMPRESA CONTRATISTA: CHINA ROAD AND BRIDGE CORPORATION SUCURSAL PERU  
 OBRA: SALDO DE OBRA: "MEJORAMIENTO, REHABILITACION Y CONSERVACION POR NIVELES DE SERVICIO Y OPERACION DEL CORREDOR VIAL, LIMA – CANTA – HUAYLLAY –DV. COCHAMARCA – EMP. PE 3N" ( SALDO DE OBRAS INICIALES ( OI) TRAMO 2 CANTA - HUALLAY LONGITUD: 95.2 KMS.  
 MONTO DE OBRAS INICIALES : 338,725,656.80  
 SUPERVISOR: CONSORCIO CESEL - CAL Y MAYOR  
 CONTRATO DE CONSULTORIA DE OBRA N° 077-2014-MTC/20) ADENDA No. 4 DE FECHA,24-09-2019 LA OBRA ACTUALMENTE ESTA EN ACTIVIDAD ,  
 VISITA DE SEGUIMIENTO Y MONITOREO A LAS OFICINAS DE LA SUPERVISION  
 VISITA DE CONSTATAION INICIAL DE MAYORES CANTIDADES DE CUNETAS EN TRE KM 10 AL KM. 20  
 ACOMPAÑAMIENTO AL DIRECTOR DE OBRAS Y COMISION DEL MTC AL TRAMO 2 ( OBRAS INICIALES)

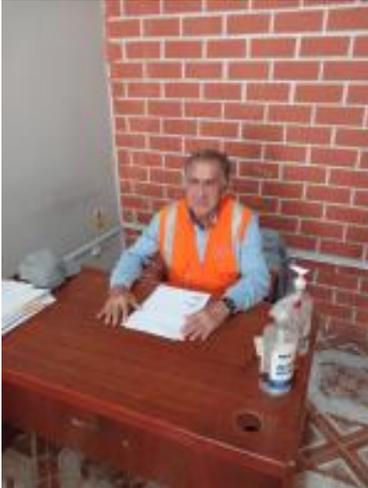
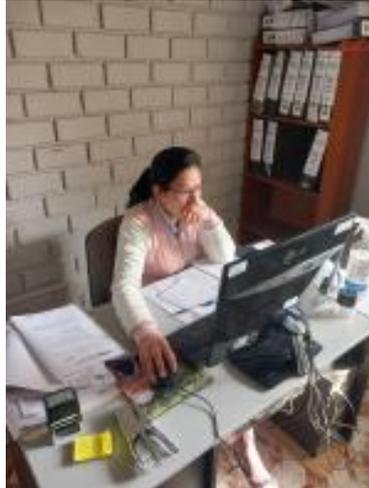
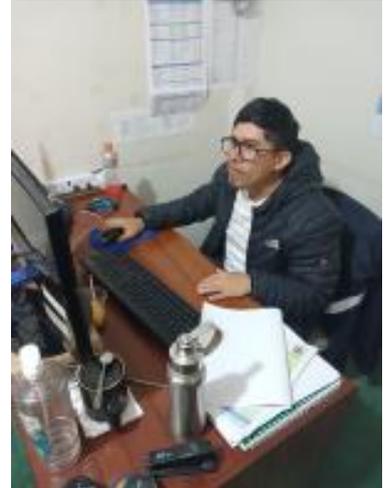
POBLADO DE CANTA  
VISITA DE SEGUIMIENTO Y MONITOREO AL TRAMO 2 ( OBRAS INICIALES) : VERIFICACION DE RECURSOS DE LA SUPERVISION

En la ciudad de Canta se realiza visita de seguimiento y monitoreo al tramo 2 ( oi ) , donde se verifica la presencia del ing. Jefe de Supervisión, su secretaria y asistente realizando actividades de oficina

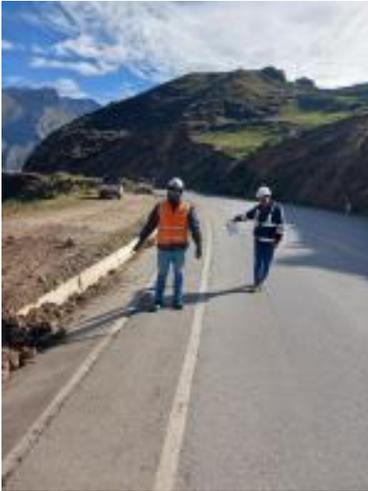
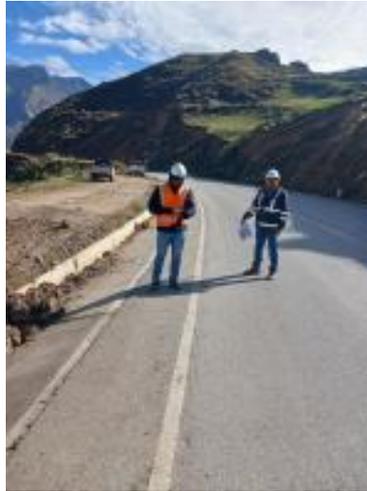
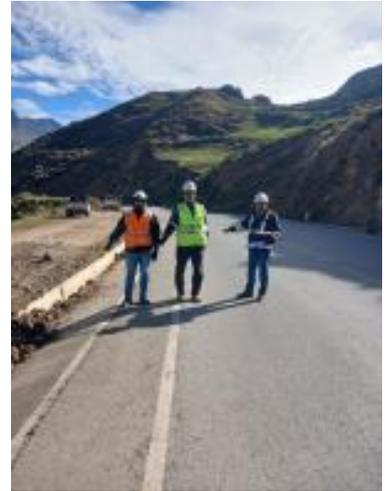
PROGRESIVA KM. 10+210 li

VISITA DE CONSTATAACION INICIAL DE MAYORES CANTIDADES EN PARTIDAS DE DEMOLICION Y REPOSICION DE CUNETAS EN KM. 10 AL KM 20: TRAMO : KM. 10+210 AL KM. 10+296

En la progresiva Km. 10+210 se realiza la constatación inicial del tramo Km. 10+210 al Km. 10+290 en el margen izquierdo de la vía donde se realizara la demolición de cunetas existentes en mal estado y la restitución de las mismas, Se verifico insitu que en este tramo no se ha iniciado las actividades.

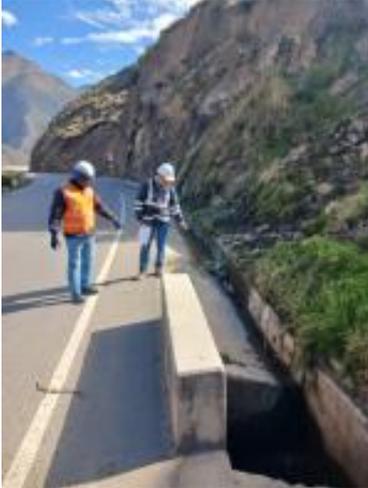
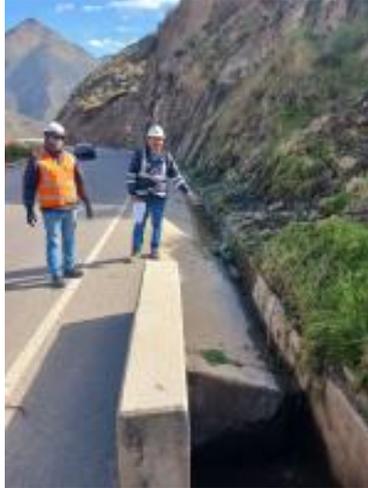
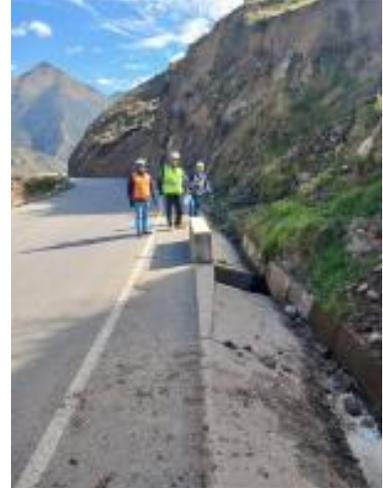
PROGRESIVA KM. 10+299 Id  
VISITA DE CONSTATAACION INICIAL DE MAYORES CANTIDADES EN PARTIDAS DE DEMOLICION Y REPOSICION DE CUNETAS EN KM. 10 AL KM 20: TRAMOS : KM. 10+299 AL KM. 10+540 ; KM. 10+591 AL KM. 10+782 Y KM. 10+785.50 AL KM. 11+274

En la progresiva Km. 10+299 se realiza la constatación inicial del tramo Km. 10+299 al Km. 10+540 ; Km. 10+591 al Km. 10+782 y Km. 10+785.50 al Km. 11+274 en el margen derecho de la via donde se realizara la demolición de cunetas existentes en mal estado y la restitución de las mismas, Se verifico insitu que en este tramo no se ha iniciado las actividades.

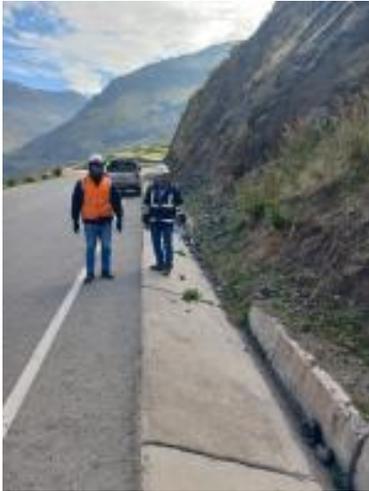
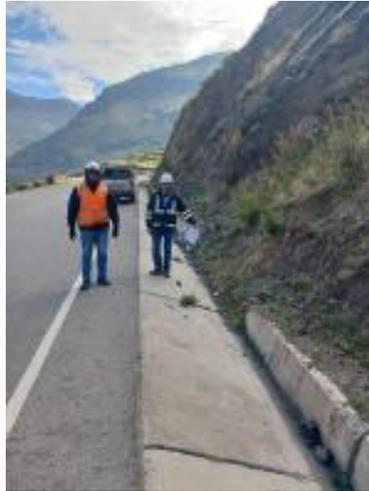
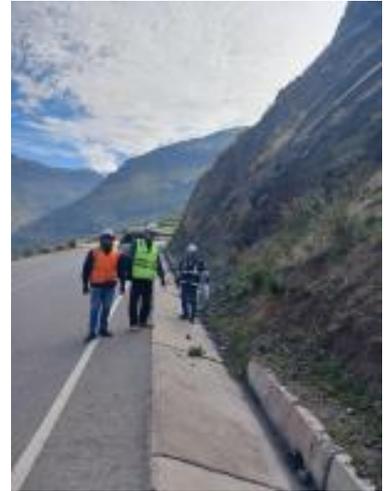
PROGRESIVA KM. 11+724 Id  
VISITA DE CONSTATAACION INICIAL DE MAYORES CANTIDADES EN PARTIDAS DE DEMOLICION Y REPOSICION DE CUNETAS EN KM. 10 AL KM 20: TRAMOS : KM. 11+724 AL KM. 11+889

En la progresiva Km. 11+724 se realiza la constatación inicial del tramo Km. 11+724 al Km. 11+889 en el margen derecho de la via donde se realizara la demolición de cunetas existentes en mal estado y la restitución de las mismas, Se verifico insitu que en este tramo no se ha iniciado las actividades.

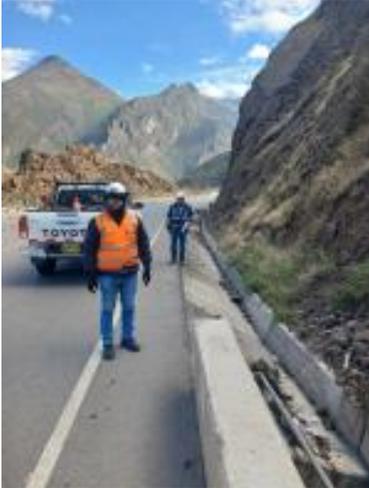
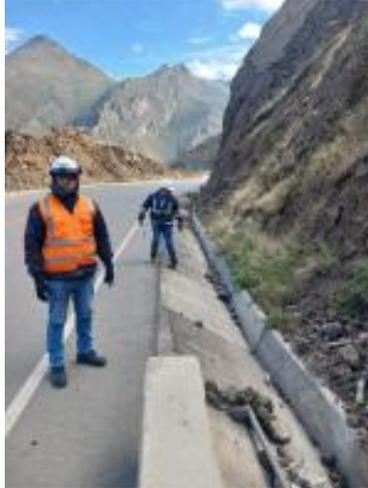
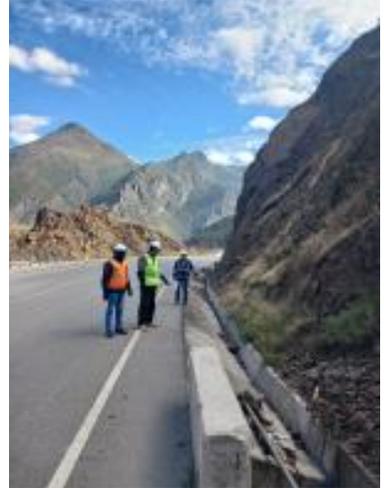
PROGRESIVA KM. 11+891 Id  
VISITA DE CONSTATAACION INICIAL DE MAYORES CANTIDADES EN PARTIDAS DE DEMOLICION Y REPOSICION DE CUNETAS EN KM. 10 AL KM 20: TRAMOS : KM. 11+891 AL KM. 12+153 Y KM. 12+155 AL KM. 12+427.50

En la progresiva Km. 11+891 se realiza la constatación inicial del tramo Km. 11+891 al Km. 12+153 ; Km. 12+155 al Km. 12+427.50 en el margen derecho de la via donde se realizara la demolición de cunetas existentes en mal estado y la restitución de las mismas, Se verifico insitu que en este tramo no se ha iniciado las actividades.

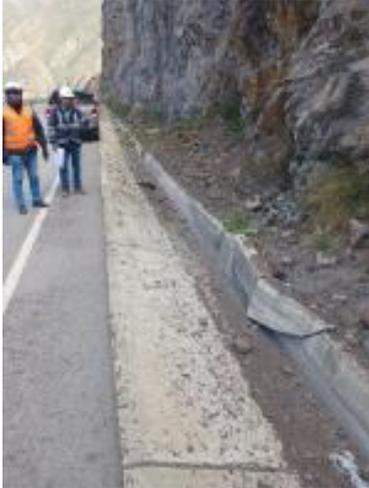
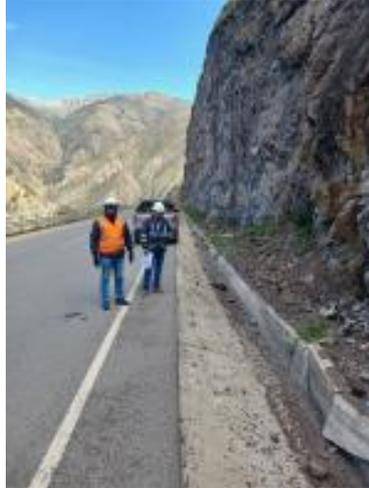
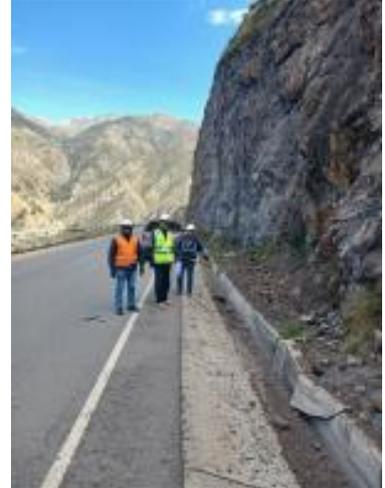
PROGRESIVA KM. 12+520 Id  
VISITA DE CONSTATAACION INICIAL DE MAYORES CANTIDADES EN PARTIDAS DE DEMOLICION Y REPOSICION DE CUNETAS EN KM. 10 AL KM 20: TRAMOS : KM. 12+429.50 AL KM. 12+701 Y KM. 12+703AL KM. 12+971 y km. 13+151 al Km. 13+515

En la progresiva Km. 12+520 se realiza la constatación inicial del tramo Km. 12+429.50 al Km. 12+701 ; Km. 12+703 al Km. 12+971 y Km. 13+151 al 13+515 en el margen derecho de la via donde se realizara la demolición de cunetas existentes en mal estado y la restitución de las mismas, Se verifico insitu que en este tramo no se ha iniciado las actividades.

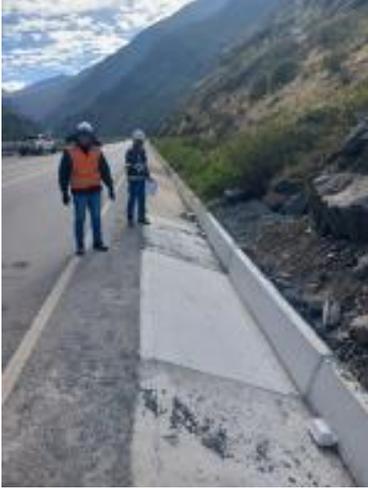
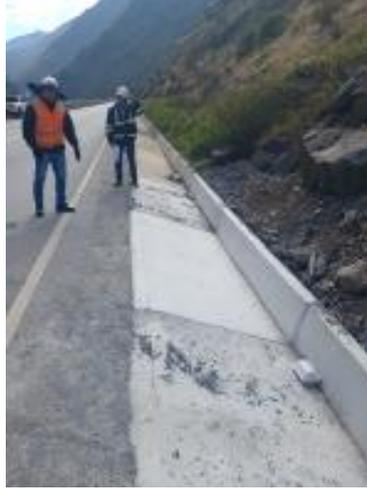
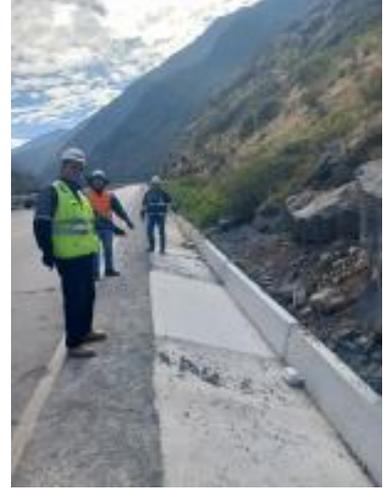
PROGRESIVA KM. 14+440 Id  
VISITA DE CONSTATAACION INICIAL DE MAYORES CANTIDADES EN PARTIDAS DE DEMOLICION Y REPOSICION DE CUNETAS EN KM. 10 AL KM 20: TRAMOS : KM. 13+781 AL KM. 14+079 Y KM. 14+401AL KM. 14+727 y km. 14+729 al Km. 15+086

En la progresiva Km. 14+440 se realiza la constatación inicial del tramo Km. 13+781 al Km. 14+079 ; Km. 14+401 al Km. 14+727 y Km. 14+729 al 15+086 en el margen derecho de la via donde se realizara la demolición de cunetas existentes en mal estado y la restitución de las mismas, Se verifico insitu que en este tramo si se ha iniciado las actividades de demolición y reposición de cunetas .

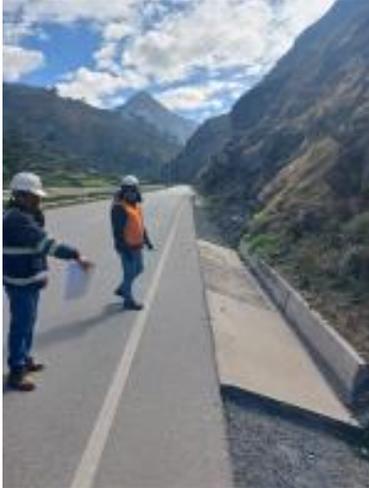
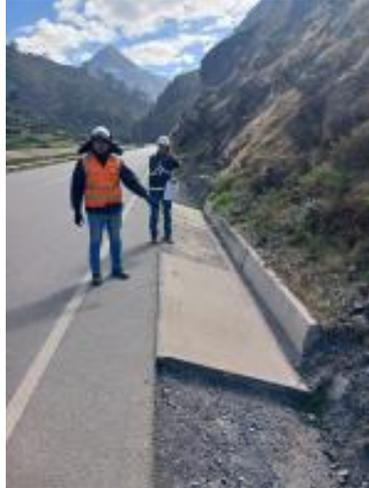
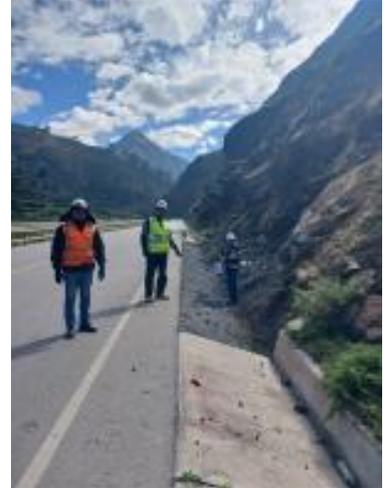
PROGRESIVA KM. 15+088 Id  
VISITA DE CONSTATAACION INICIAL DE MAYORES CANTIDADES EN PARTIDAS DE DEMOLICION Y REPOSICION DE CUNETAS EN KM. 10 AL KM 20: TRAMOS : KM. 15+088 AL KM. 15+405 Y KM. 15+921 AL KM. 16+217 y km. 16+219 al Km. 16+497

En la progresiva Km. 15+088 se realiza la constatación inicial del tramo Km. 15+088 al Km. 15+405 ; Km. 15+921 al Km. 16+217 y Km. 16+219 al 16+497 en el margen derecho de la via donde se realizara la demolición de cunetas existentes en mal estado y la restitución de las mismas, Se verifico insitu que en este tramo si se ha iniciado las actividades de demolición y reposición de cunetas .

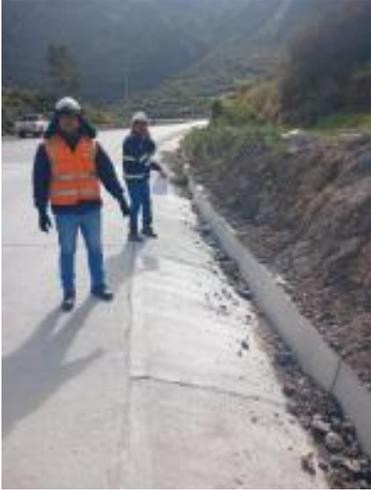
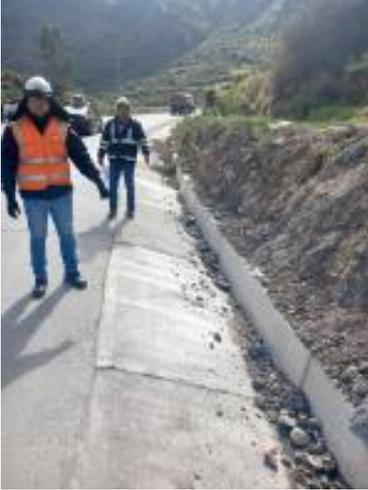
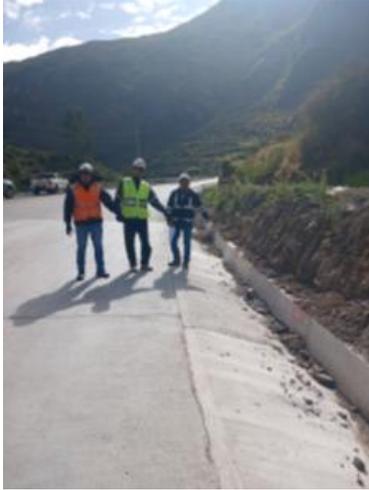
PROGRESIVA KM. 17+500 Id  
VISITA DE CONSTATAACION INICIAL DE MAYORES CANTIDADES EN PARTIDAS DE DEMOLICION Y REPOSICION DE CUNETAS EN KM. 10 AL KM 20: TRAMOS : KM. 17+455 AL KM. 17+547 Y KM. 17+550 AL KM. 17+819

En la progresiva Km. 17+500 se realiza la constatación inicial del tramo Km. 17+455 al Km. 17+547 ; Km. 17+550 al Km. 17+819 en el margen derecho de la via donde se realizara la demolición de cunetas existentes en mal estado y la restitución de las mismas, Se verifico insitu que en este tramo si se ha iniciado las actividades de demolición y reposición de cunetas .

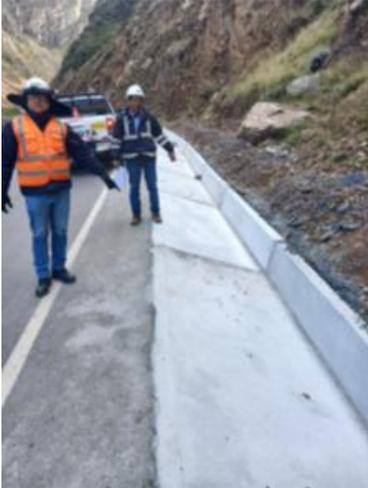
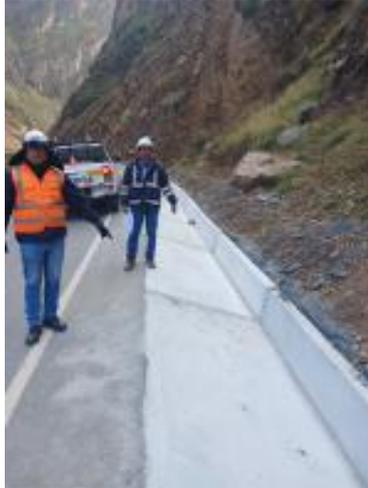
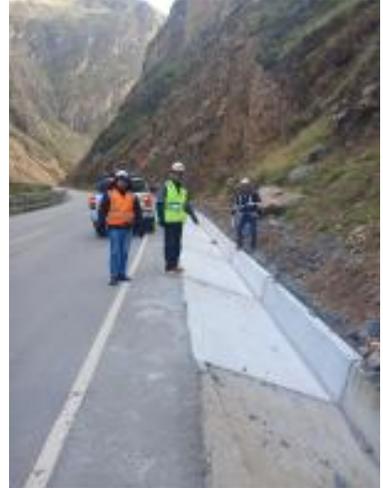
PROGRESIVA KM. 18+121 Id  
VISITA DE CONSTATAACION INICIAL DE MAYORES CANTIDADES EN PARTIDAS DE DEMOLICION Y REPOSICION DE CUNETAS EN KM. 10 AL KM 20: TRAMOS : KM. 18+121 AL KM. 18+309 Y KM. 18+309AL KM. 18+383

En la progresiva Km. 18+121 se realiza la constatación inicial del tramo Km. 18+121 al Km. 18+309 ; Km. 18+309 al Km. 18+383 en el margen derecho de la via donde se realizara la demolición de cunetas existentes en mal estado y la restitución de las mismas, Se verifico insitu que en este tramo si se ha iniciado las actividades de demolición y reposición de cunetas .

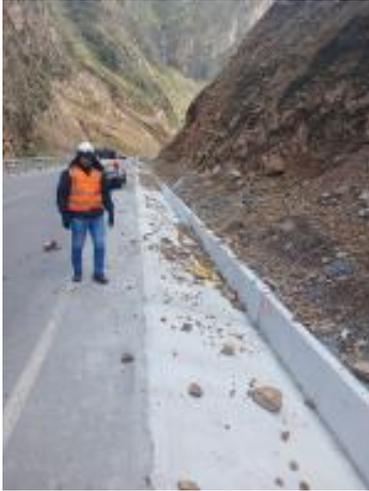
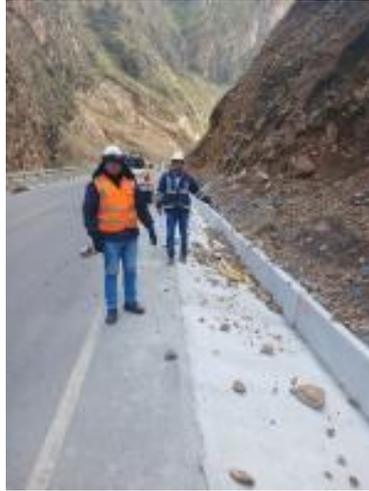
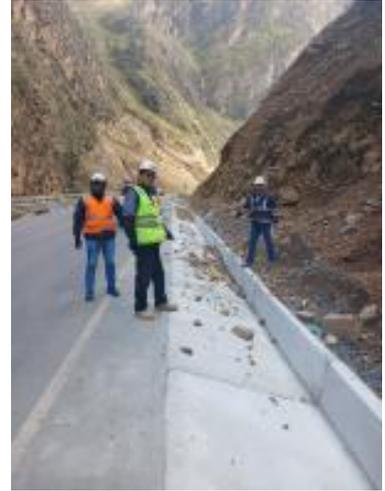
PROGRESIVA KM. 18+310 li  
VISITA DE CONSTATAACION INICIAL DE MAYORES CANTIDADES EN PARTIDAS DE DEMOLICION Y REPOSICION DE CUNETAS EN KM. 10 AL KM 20: TRAMOS : KM. 18+310 AL KM. 18+365

En la progresiva Km. 18+310 se realiza la constatación inicial del tramo Km. 18+310 al Km. 18+365 en el margen izquierdo de la vía donde se realizara la demolición de cunetas existentes en mal estado y la restitución de las mismas, Se verifico insitu que en este tramo si se ha iniciado las actividades de demolición y reposición de cunetas .

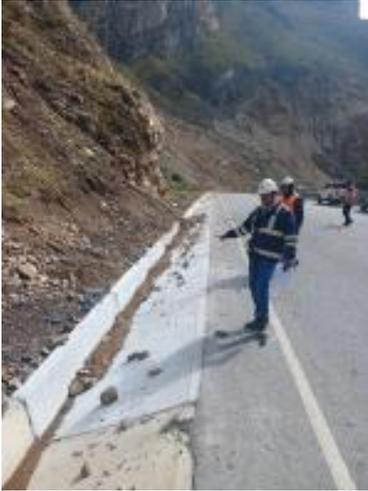
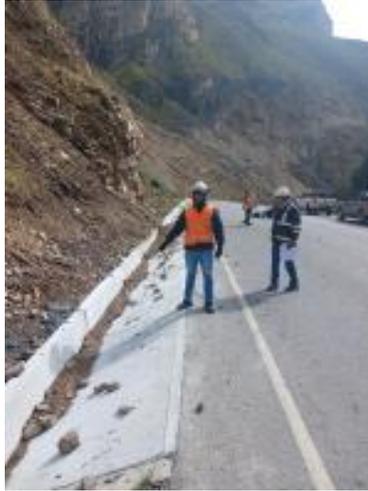
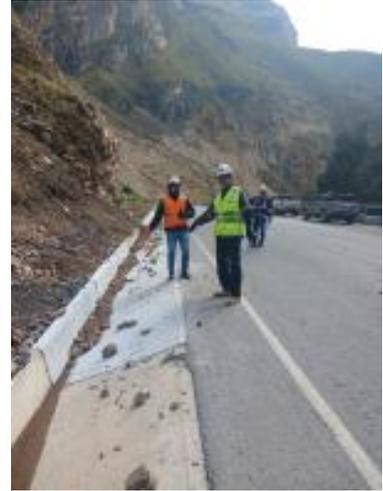
PROGRESIVA KM. 18+400 li  
VISITA DE CONSTATAACION INICIAL DE MAYORES CANTIDADES EN PARTIDAS DE DEMOLICION Y REPOSICION DE CUNETAS EN KM. 10 AL KM 20: TRAMOS : KM. 18+400 AL KM. 18+560

En la progresiva Km. 18+400 se realiza la constatación inicial del tramo Km. 18+400 al Km. 18+560 en el margen izquierdo de la via donde se realizara la demolición de cunetas existentes en mal estado y la restitución de las mismas, Se verifico insitu que en este tramo si se ha iniciado las actividades de demolición y reposición de cunetas .

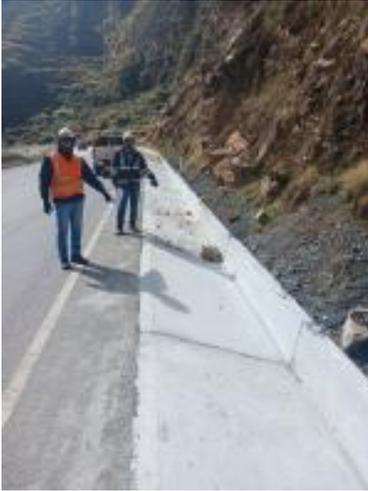
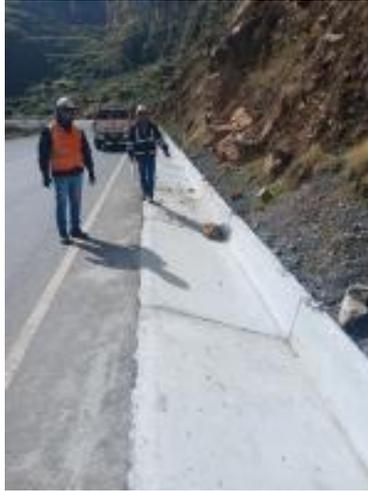
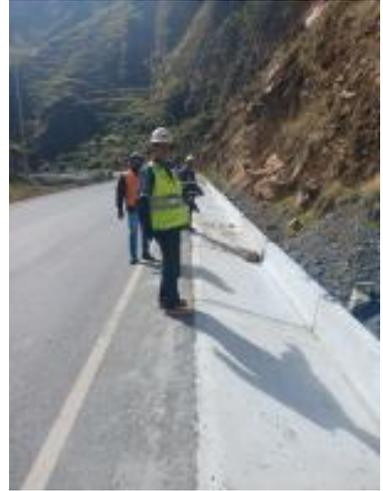
PROGRESIVA KM. 18+980 Id  
VISITA DE CONSTATAACION INICIAL DE MAYORES CANTIDADES EN PARTIDAS DE DEMOLICION Y REPOSICION DE CUNETAS EN KM. 10 AL KM 20: TRAMOS : KM. 18+980 AL KM. 19+279

En la progresiva Km. 18+890 se realiza la constatación inicial del tramo Km. 18+400 al Km. 18+560 en el margen derecho de la via donde se realizara la demolición de cunetas existentes en mal estado y la restitución de las mismas, Se verifico insitu que en este tramo si se ha iniciado las actividades de demolición y reposición de cunetas .

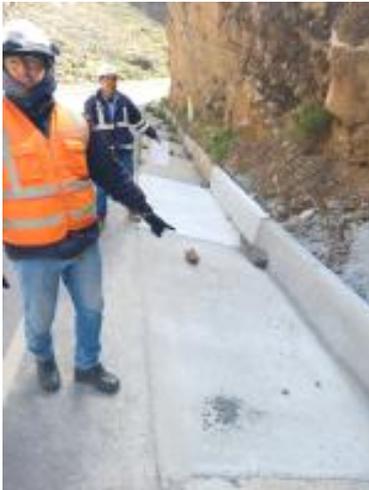
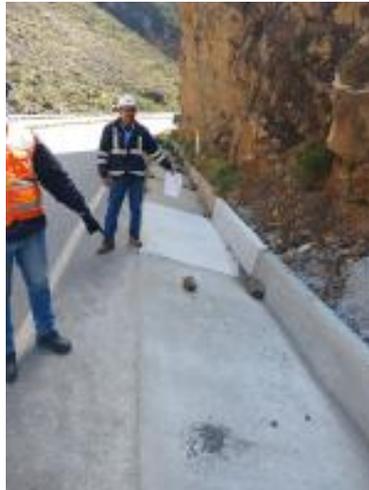
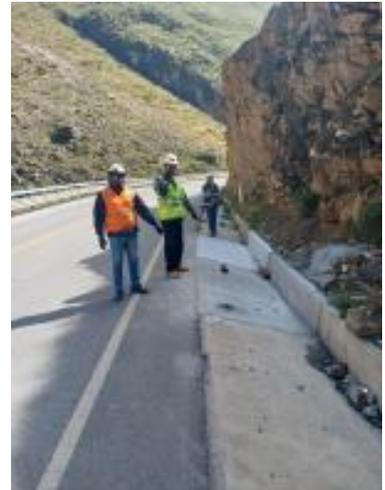
PROGRESIVA KM. 19+380 Id  
VISITA DE CONSTATAACION INICIAL DE MAYORES CANTIDADES EN PARTIDAS DE DEMOLICION Y REPOSICION DE CUNETAS EN KM. 10 AL KM 20: TRAMOS : KM. 19+281 AL KM. 19+626.50

En la progresiva Km. 19+380 se realiza la constatación inicial del tramo Km. 19+281 al Km. 19+626.50 en el margen derecho de la via donde se realizara la demolición de cunetas existentes en mal estado y la restitución de las mismas, Se verifico insitu que en este tramo si se ha iniciado las actividades de demolición y reposición de cunetas .

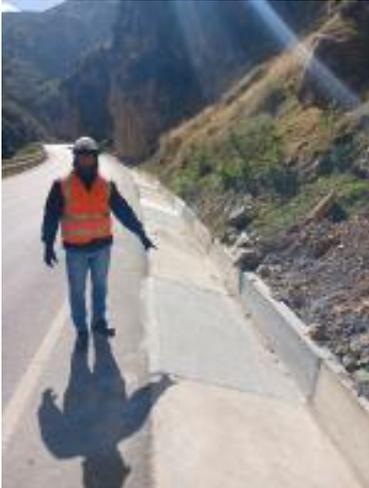
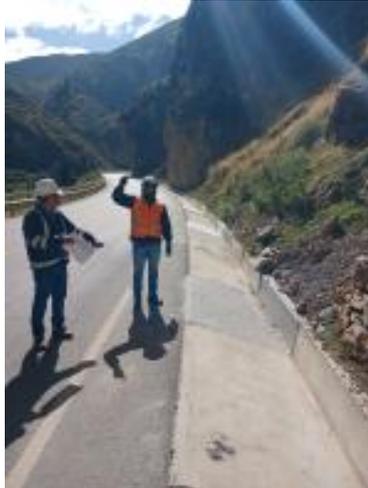
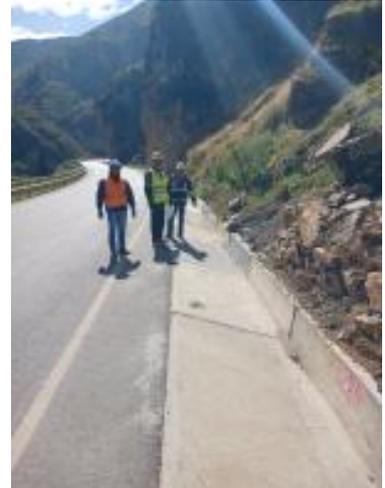
PROGRESIVA KM. 19+900 Id  
VISITA DE CONSTATAACION INICIAL DE MAYORES CANTIDADES EN PARTIDAS DE DEMOLICION Y REPOSICION DE CUNETAS EN KM. 10 AL KM 20: TRAMOS : KM. 19+628.50 AL KM. 19+975

En la progresiva Km. 19+900 se realiza la constatación inicial del tramo Km. 19+628.50 al Km. 19+975 en el margen derecho de la via donde se realizara la demolición de cunetas existentes en mal estado y la restitución de las mismas, Se verifico insitu que en este tramo si se ha iniciado las actividades de demolición y reposición de cunetas .

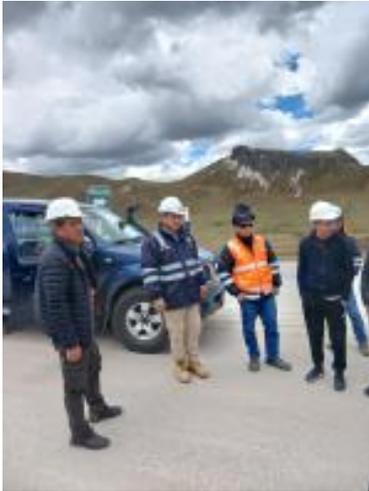
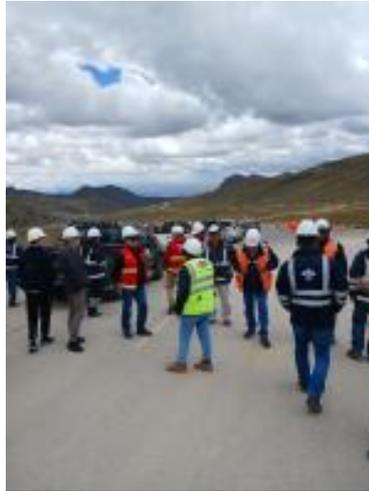
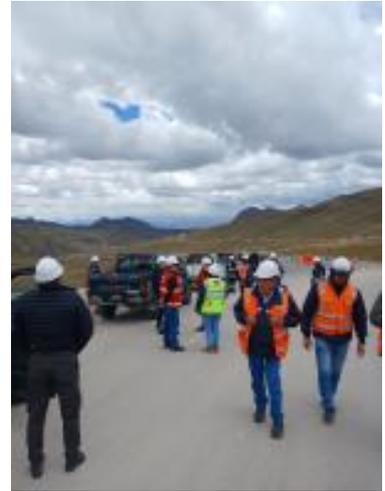
PROGRESIVA KM. 93+020  
ACOMPANAMIENTO A COMISION DE PROVIAS NACIONAL AL TRAMO 2 ( OBRAS INICIALES) : VISITA DEL DIRECTOR DE OBRAS Y ADMINISTRADORA DEL CONTRATO

En la progresiva Km. 93+020 se realiza el acompañamiento a la comisión de PROVIAS NACIONAL con la presencia del Director de Obras , administradora del contrato de PROVIAS NACIONAL Y 2 INGS. representantes del viceministerio del MTC, representantes de la contratista y Supervisión

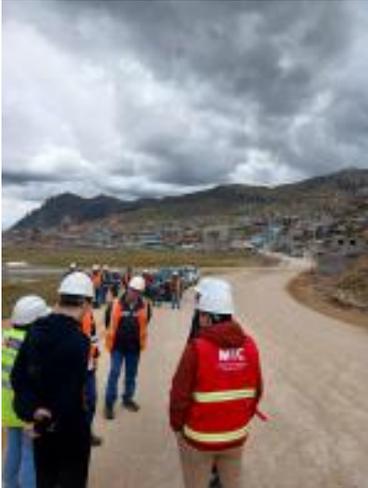
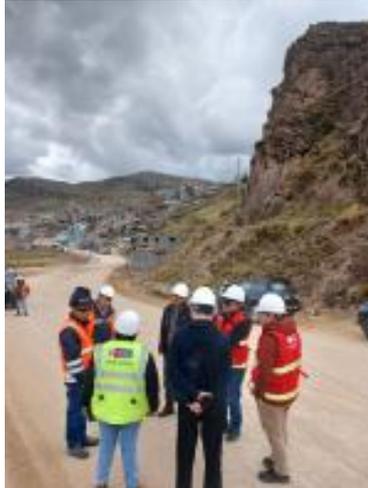
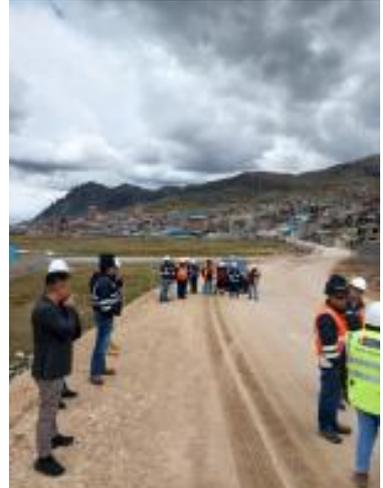
PROGRESIVA KM. 95+200 al KM 95+600  
ACOMPANAMIENTO A COMISION DE PROVIAS NACIONAL AL TRAMO 2 ( OBRAS INICIALES) : VISITA DEL DIRECTOR DE OBRAS Y ADMINISTRADORA DEL CONTRATO ( FINAL DE LA VIA)

En la progresiva Km. 95+200 AL KM. 95+600 se realiza el acompañamiento a la comisión de PROVIAS NACIONAL con la presencia del Director de Obras , administradora del contrato de PROVIAS NACIONAL Y 2 INGS. representantes del viceministerio del MTC, representantes de la contratista y Supervisión. Se visita el lugar donde se realizara un ADICIONAL que conectara con HUALLAY

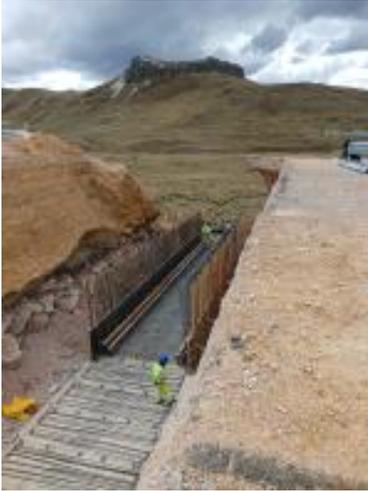
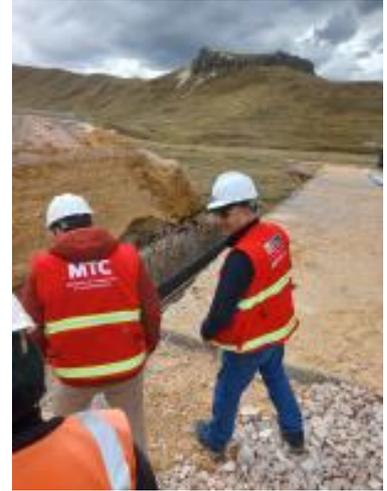
PROGRESIVA KM. 94+180

ACOMPANAMIENTO A COMISION DE PROVIAS NACIONAL AL TRAMO 2 ( OBRAS INICIALES) : VISITA DEL DIRECTOR DE OBRAS Y ADMINISTRADORA DEL CONTRATO (ALCANTARILLA MARCO)

En la progresiva Km. 94+180 se realiza el acompañamiento a la comisión de PROVIAS NACIONAL con la presencia del Director de Obras , administradora del contrato de PROVIAS NACIONAL Y 2 INGS. representantes del viceministerio del MTC, representantes de la contratista y Supervisión. Se visita el lugar donde se realiza la construcción de alcantarilla marco de 3 de ancho x 2.5 de altura .
