BITACORA ELECTRÓNICA DE OBRA

Confirma Bitacora: Si	Nro Informe: 122 CON T68- 2023	Fecha Informe: 16 - 11 - 2023	Nombre De La Obra: TUNEL SANTA TERESA - MACCHUPICCHU	Personal Encargado: NATALY SUSI CABALLON PAUCAR		
Foto Bitacora:	Foto Bitacora 2:	Foto Bitacora 3:	Foto Bitacora 4:	Foto Bitacora 5:	Foto Bitacora 6:

INFORME Y/O REPORTE N°122_CONTRATO N°68-2023-MNT. TÚNEL MACHUPICCHU/NSCP.2023.

Obra: "MEJORAMIENTO DE LA CARRETERA SANTA MARÍA - SANTA TERESA - PUENTE HIDROELÉCTRICA MACHUPICCHU, ITEM B.- CONSTRUCCIÓN DE TÚNEL Y ACCESOS".

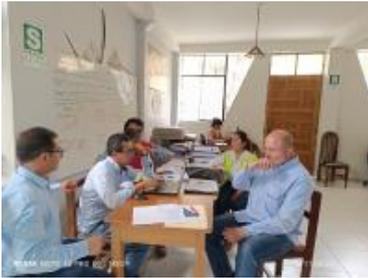
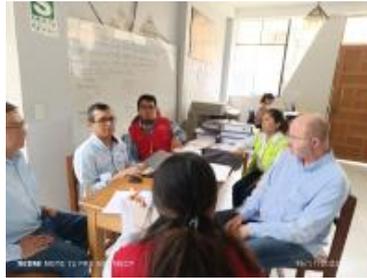
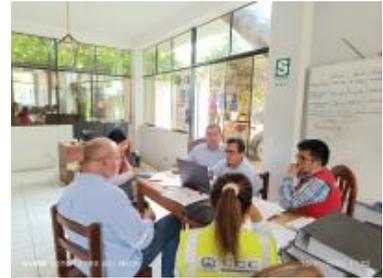
OFICINA DE LA SUPERVISIÓN: FIRMA DE ACTA ENTRE LA COMISIÓN DE CONTROL (HITO N°12) DE LA OCI DE PVN CON LA CONTRATISTA

Hoy 16.11.2023, la Comisión de Control (HITO N°12) solicitó a la supervisión y al contratista, reunirse en las instalaciones de la supervisión previo a la visita de obra. Antes de llevar a cabo la reunión entre las partes involucradas de la obra, la contratista solicitó una reunión exclusiva con la comisión.

La reunión se llevó a cabo sin la participación de la supervisión y la suscrita. Posteriormente, se procedió a la firma de un acta entre la Comisión de Control (HITO N°12) de la OCI de PVN y la contratista.

Es importante señalar que las fotografías adjuntas fueron tomadas aproximadamente 1 hora y 30 minutos después de la conclusión de la mencionada reunión. Antes de la firma del acta, la Comisión de Control (HITO N°12) solicitó a la suscrita que proporcionara mi ordenador (laptop) para realizar las diligencias correspondientes durante el transcurso de esa 1 hora y 30 minutos (como se indicó anteriormente). Se observó que el contratista esperaba afuera de la oficina de supervisión después de haber concluido la reunión, y posteriormente procedió a firmar el acta; dejando constancia que, la suscrita no participó en la mencionada reunión.

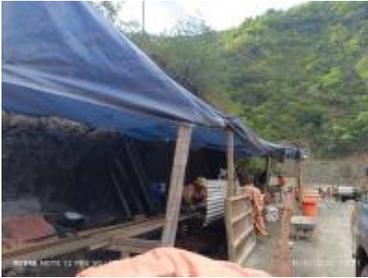
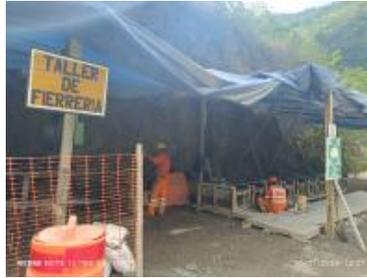
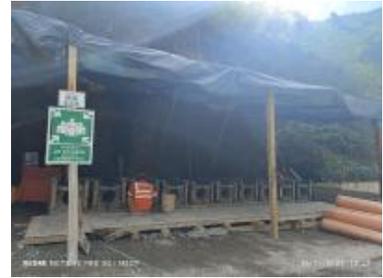
PROGRESIVA: KM6+260 (ACCESO AL TÚNEL)
TALLER PROVISIONAL DE CARPINTERÍA METÁLICA Y DE MADERA.
VACIADO DE CONCRETO PARA CAJAS CAZ

SE APRECIA QUE AL DÍA SE ELABORA 10 CAZ PREFABRICADOS.
MO: 1 CAPATAZ, 1 OPERARIO, 3 OPERARIOS, 3 OFICIALES, 3 PEONES
EM: 1 AMOLADORA, 1 MIXER, 1 VIBRADORA PARA CONCRETO.

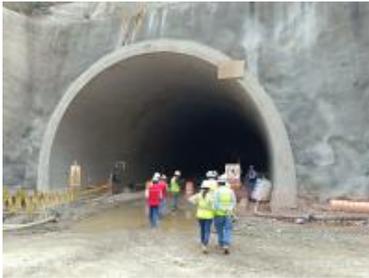
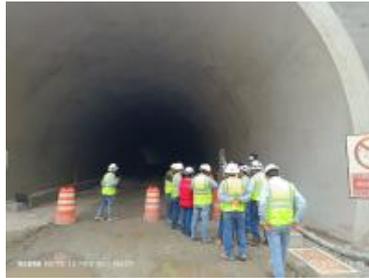
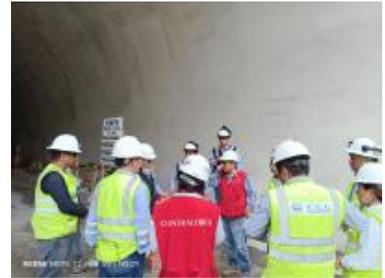
PROGRESIVA: KM6+240
VISITA DE CONTROL (HITO N°12)
FALSO TÚNEL DE ENTRADA
POZA DE VERTIDOS

DEL FALSO TÚNEL DE ENTRADA: SE APRECIO FISURAS, EL CONTRATISTA Y LA SUPERVISIÓN INDICARON QUE, LAS FISURAS SON PARTE DE LA JUNTAS, Y SERÁN TRATADAS EN SU MOMENTO. DE LA POZA DE VERTIDOS: EL CONTRATISTA HACE DE CONOCIMIENTO A LA COMISIÓN QUE EXISTE UNA PLACA REFLECTANTE QUE DEBE SER INSTALADA EN LA POZA DE VERTIDOS, PERO EN EL EXPEDIENTE TÉCNICO NO CONTIENE LAS ESPECIFICACIONES TÉCNICAS DE LA PLACA, POR LO QUE LA CONTRATISTA PRESENTÓ UN DOCUMENTO A LA SUPERVISIÓN Y ESTE ELEVÓ A LA ENTIDAD, PERO A LA FECHA NO SE TIENE RESPUESTA.

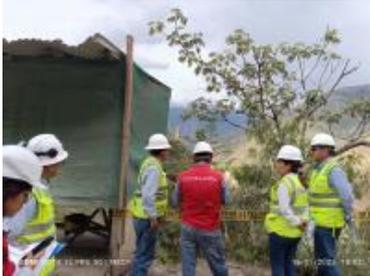
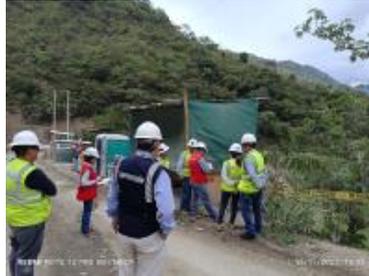
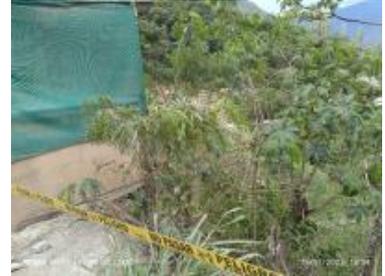
PROGRESIVA: KM6+350 (ACCESO PROVISIONAL AL TÚNEL)
VISITA A OBRA DE LA COMISIÓN DE CONTROL DE LA OCI - PVN (CONTRALORÍA) EN MARCO DEL HITO N°12.
LOCAL TÉCNICO N°1

LA SUPERVISIÓN Y EL CONTRATISTA INDICAN A LA COMISIÓN DE CONTROL, LA UBICACIÓN DE LOCAL TÉCNICO N°1 SEGÚN EXPEDIENTE TÉCNICO, Y QUE, POR RAZONES TÉCNICAS Y TOPOGRÁFICAS DEL ÁREA, ES RECOMENDABLE REUBICAR EL LOCAL TÉCNICO N°1.

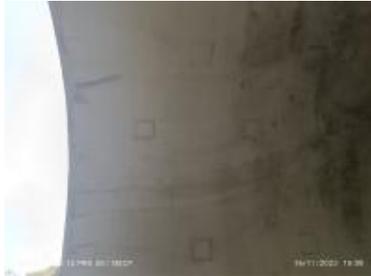
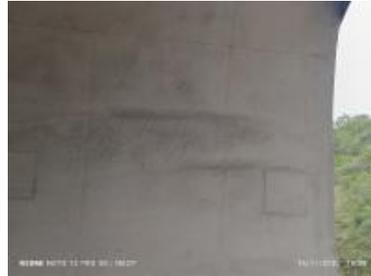
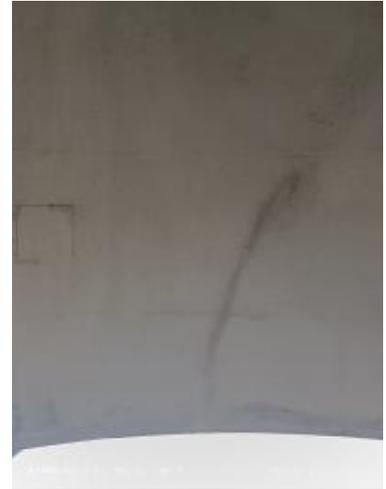
PROGRESIVA: KM6+240
VISITA A OBRA DE LA COMISIÓN DE CONTROL DE LA OCI - PVN (CONTRALORÍA) EN MARCO DEL
HITO N°12.
FALSO TÚNEL DE ENTRADA

SE APRECIO FISURAS, EL CONTRATISTA Y LA SUPERVISIÓN INDICARON QUE, LAS FISURAS SON
PARTE DE LA JUNTAS, Y SERÁN TRATADAS EN SU MOMENTO.

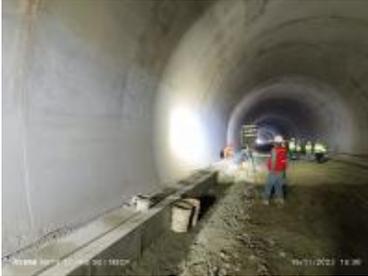
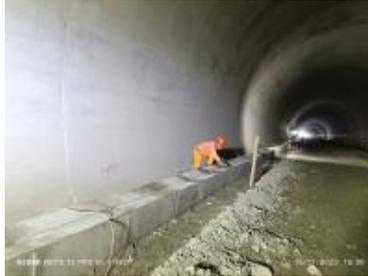
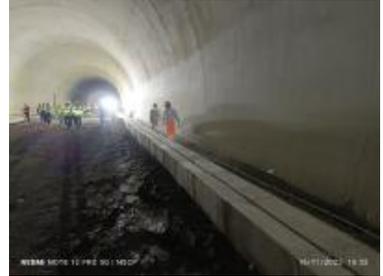
PROGRESIVA:KM6+550@KM6+615
ACABADO DE LA INSTALACIÓN DE LAS CAJAS CAZ

MO: 1 OPERARIO, 2 OFICIALES.
EM: 1 PULIDORA ELÉCTRICA, HERRAMIENTAS MANUALES.

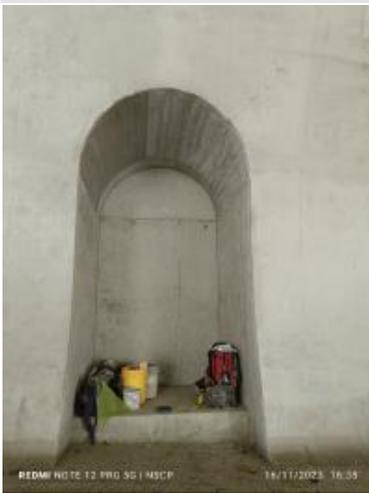
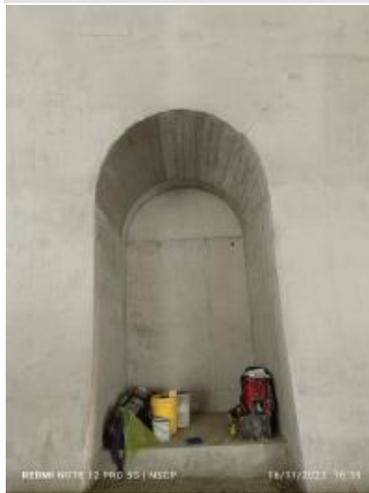
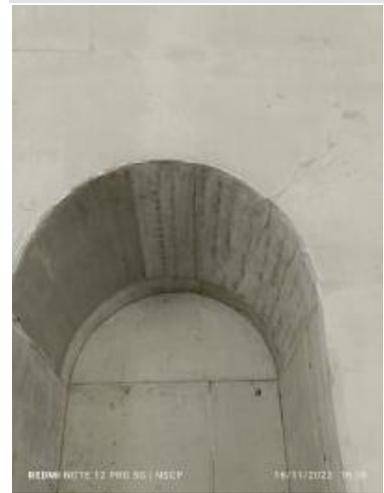
PROGRESIVA: KM6+560
FISURA EN NICHOS

SE PRESENCIA FISURA EN LA PARTE SUPERIOR DERECHO DEL NICHOS.

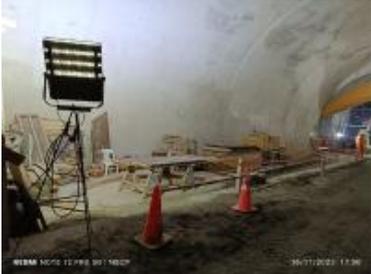
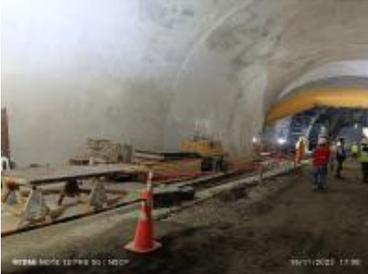
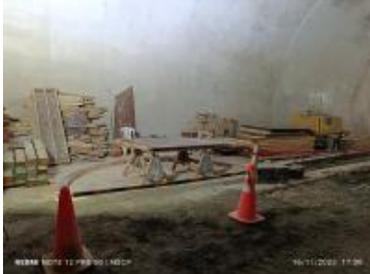
PROGRESIVA: KM7+070
ACOPIO TEMPORAL DE MADERA

SE APRECIA TEMPORAL DE MADERA PARA LOS TRABAJOS DE ENCOFRADO DEL CONCRETO DE REVESTIMIENTO

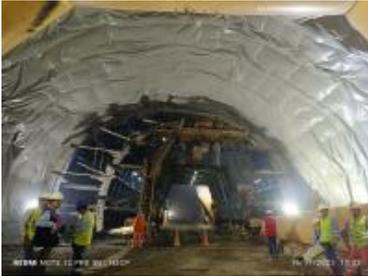
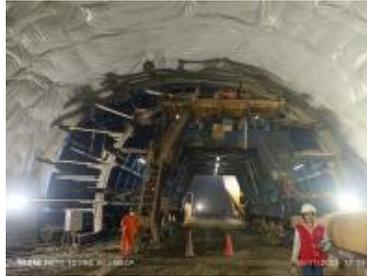
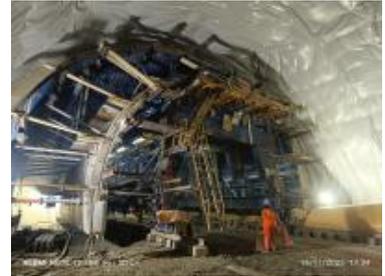
PROGRESIVA: KM7+107.6@KM7+120.

DESENCOFRADO DE CONCRETO REVESTIMIENTO F'C=300KG/CM3 DEL TÚNEL (SECCIÓN DEL ENCOFRADO DEL ANDAMIO DESLIZANTE DE 12M - PAVIMENTADORA DE CONCRETO).

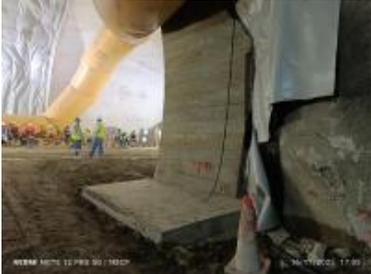
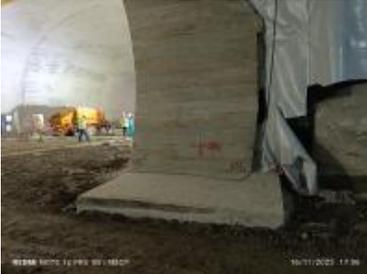
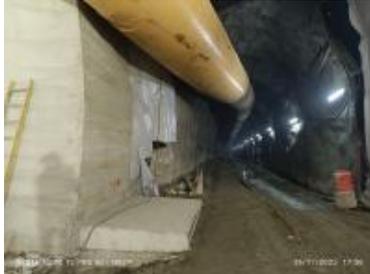
PROGRESIVA: KM7+095 HACIA LA SALIDA DE LA GALERÍA EMERGENCIA ZAPATA IZQUIERDA

SE APRECIA LA ZAPATA DE 3M UBICADA DEL KM7+095 HACIA LA SALIDA DE LA GALERÍA EMERGENCIA.

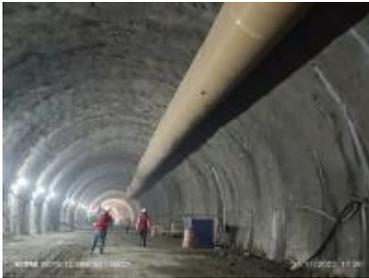
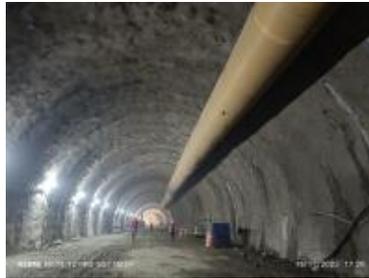
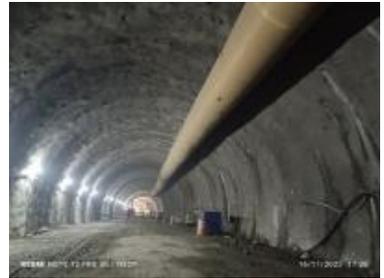
TRAMO: BAHÍA - SALIDA.
BANDA DEL SISTEMA DE VENTILACIÓN.

SE APRECIA QUE, LA BANDA DEL SISTEMA DE VENTILACIÓN EN EL TRAMO DESDE LA BAHÍA HACIA LA SALIDA PRESENTA AGUJEROS QUE REQUIEREN SER RESANADOS.

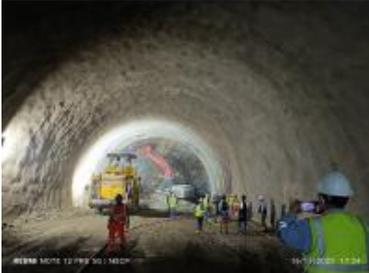
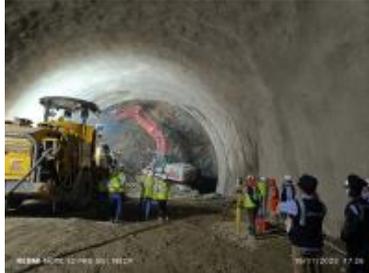
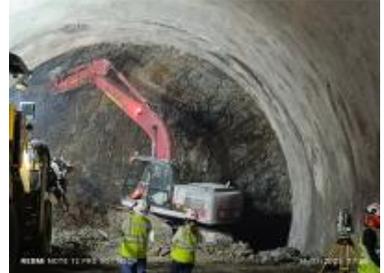
SE CONTINUA CON LA EJECUCIÓN DEL ADICIONAL N°10. SE APRECIA PROCESOS CONSTRUCTIVOS DE PERFORACIÓN, VOLADURA, EXCAVACIÓN DE ROCA TIPO IV EN BAHÍA HACIA PORTAL DE SALIDA DEL TÚNEL, ELIMINACIÓN DE ROCA TIPO IV, INSTALACIÓN DE PERNOS, CIMBRAS O CERCHAS PARA ROCA TIPO IV, LUEGO DE LA VERIFICACIÓN DE LAS ACTIVIDADES Y PREVIA LA AUTORIZACIÓN DE LA SUPERVISIÓN SE PROCEDE A REALIZAR EL LANZAMIENTO DE SHOTCRETE PARA REFUERZO DEL ÁREA EXCAVADA Y DE LA CIMBRA INSTALADA; ACTIVIDADES QUE SE VIENEN REALIZANDO EN LOS TURNOS DIURNO Y NOCTURNO.
 MO: 1INGENIERO DE TÚNEL, 1 INGENIERO ASISTENTE DE PRODUCCIÓN, 1 PREVENCIÓNISTA (SSOMA), 1 CAPATAZ, 16 OPERADORES, 6 OPERARIOS, 4 OFICIALES, 1 TÉCNICO ELECTRICISTA, 1 MECÁNICO, 1 VIGÍA, 1 TOPOGRAFO, 1 AUXILIAR DE TOPOGRAFÍA, 1 AYUDANTE DE TOPOGRAFÍA.
 EM: 1 MARTILLO HIDRÁULICO (PICOTÓN), 1 JUMBO, 1 TELEHANDLER, 1 EQUIPO ROBOTIZADO PARA LANZAMIENTO DE SHOTCRETE, 4 MIXERES, HERRAMIENTAS MANUALES, 1 ESTACIÓN TOTAL ROBÓTICA, 1 EXCAVADORA SOBRE ORUGA, 2 CARGADORES FRONTALES, 5 VOLQUETES.

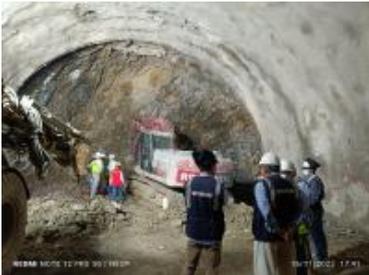
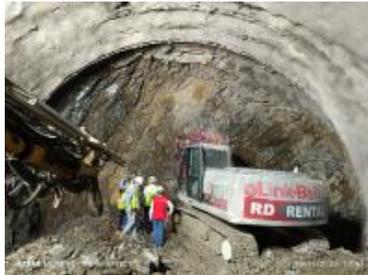
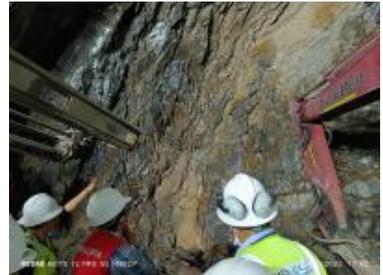
SE CONTINUA CON LA EJECUCIÓN DEL ADICIONAL N°10. SE APRECIA PROCESOS CONSTRUCTIVOS DE PERFORACIÓN, VOLADURA, EXCAVACIÓN DE ROCA TIPO IV EN BAHÍA HACIA PORTAL DE SALIDA DEL TÚNEL, ELIMINACIÓN DE ROCA TIPO IV, INSTALACIÓN DE PERNOS, CIMBRAS O CERCHAS PARA ROCA TIPO IV, LUEGO DE LA VERIFICACIÓN DE LAS ACTIVIDADES Y PREVIA LA AUTORIZACIÓN DE LA SUPERVISIÓN SE PROCEDE A REALIZAR EL LANZAMIENTO DE SHOTCRETE PARA REFUERZO DEL ÁREA EXCAVADA Y DE LA CIMBRA INSTALADA; ACTIVIDADES QUE SE VIENEN REALIZANDO EN LOS TURNOS DIURNO Y NOCTURNO. MO: 1INGENIERO DE TÚNEL, 1 INGENIERO ASISTENTE DE PRODUCCIÓN, 1 PREVENCIÓNISTA (SSOMA), 1 CAPATAZ, 16 OPERADORES, 6 OPERARIOS, 4 OFICIALES, 1 TÉCNICO ELECTRICISTA, 1 MECÁNICO, 1 VIGÍA, 1 TOPOGRAFO, 1 AUXILIAR DE TOPOGRAFÍA, 1 AYUDANTE DE TOPOGRAFÍA. EM: 1 MARTILLO HIDRÁULICO (PICOTÓN), 1 JUMBO, 1 TELEHANDLER, 1 EQUIPO ROBOTIZADO PARA LANZAMIENTO DE SHOTCRETE, 4 MIXERES, HERRAMIENTAS MANUALES, 1 ESTACIÓN TOTAL ROBÓTICA, 1 EXCAVADORA SOBRE ORUGA, 2 CARGADORES FRONTALES, 5 VOLQUETES.

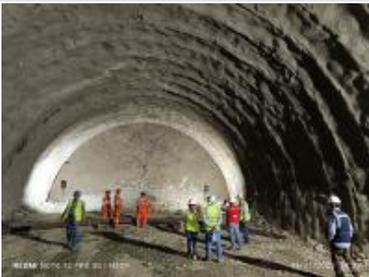
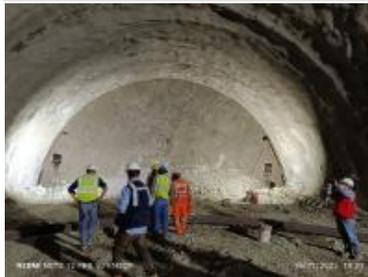
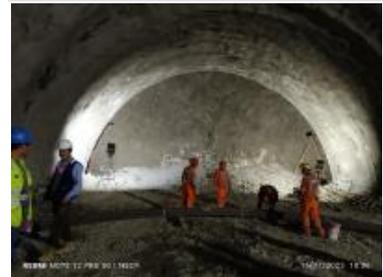
SE APRECIA ACTIVIDADES PROPIAS A LA EXCAVACIÓN DE ROCA TIPO V Y ACTIVIDADES QUE SE GENERAN DESPUÉS DE ESTA, EN EL PORTAL DE SALIDA DEL TÚNEL HACIA LA BAHÍA; EL MATERIAL EXCAVADO SE PROCEDE A ELIMINAR AL DME KM4+980. LUEGO DE LA VERIFICACIÓN DE LAS ACTIVIDADES Y PREVIA LA AUTORIZACIÓN DE LA SUPERVISIÓN SE PROCEDE A REALIZAR EL LANZAMIENTO DE SHOTCRETE PARA REFUERZO DEL ÁREA EXCAVADA, LUEGO SE REALIZA LA INSTALACIÓN DE CIMBRAS O CERCHAS PARA ROCA TIPO V PARA PROSEGUIR CON EL LANZAMIENTO DE SHOTCRETE PARA REFUERZO, ES NECESARIO INDICAR QUE YA INSTALADAS LAS CIMBRAS O CERCHAS, EN 8M SE PROCEDE INSTALAR LOS MICROPILOTES EN ROCA TIPO V (12M CON TRASLAPE DE 4M) E INYECCIÓN DE LECHADA EN LOS MICROPILOTES.
 MO: 1 INGENIERO ASISTENTE DE PRODUCCIÓN, 1 CAPATAZ, 11 OPERADORES, 1 OPERARIO, 4 OFICIALES, 1 TÉCNICO ELECTRICISTA, 1 MECÁNICO, 1 VIGÍA, 1 TOPOGRAFO, 1 AUXILIAR DE TOPOGRAFÍA.
 EM: 1 MARTILLO HIDRÁULICO (PICOTÓN), 1 CARGADOR FRONTAL, 2 VOLQUETES, 1 JUMBO, 1 TELEHANDLER, 1 EQUIPO ROBOTIZADO PARA LANZAMIENTO DE SHOTCRETE, 4 MIXERES, HERRAMIENTAS MANUALES, 1 ESTACIÓN TOTAL ROBÓTICA.

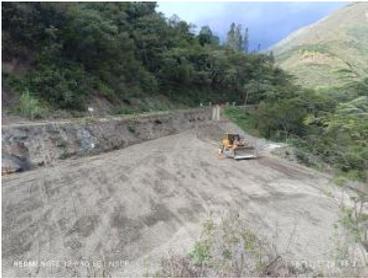
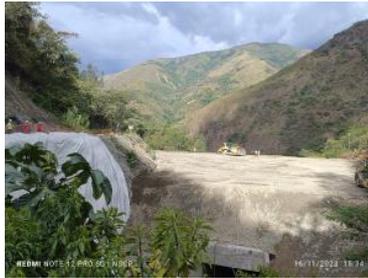
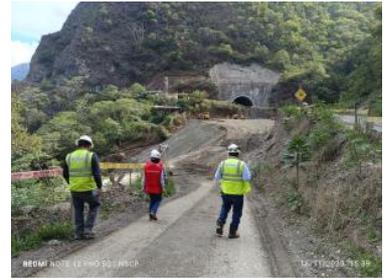
PROGRESIVA: KM6+200

LA CONTRATISTA INDICO A LA COMISIÓN DE CONTROL QUE FALTA RELLENAR 3.90M.

SE APRECIA EL RELLENO Y COMPACTADO CON MATERIAL ZARANDEADO PARA RELLENO EN LA ALCANTARILLA MCA DE 5x5M.
