BITACORA ELECTRÓNICA DE OBRA

Confirma Bitacora:	Nro Informe:	Fecha Informe:	Nombre De La Obra:	Personal Encargado:
Si	N ^o 001-2023-MTC/20.9/MJQY	16-11-2023	HUANUCO - LA UNION - HUALLANCA, TR 1	MICHAEL JESUS QUISPE YAURI.

OBRA: MEJORAMIENTO, CONSERVACIÓN POR NIVELES DE SERVICIO Y OPERACIÓN DEL CORREDOR VIAL: HUANUCO – LA UNIÓN – HUALLANCA – DV. ANTAMINA/ EMP. PE-3N (TINGO CHICO) – NUEVAS FLORES – LLATA – ANTAMINA.

ENTIDAD: PROVÍAS NACIONAL / SUBDIRECCIÓN DE OBRAS DE CARRETERAS

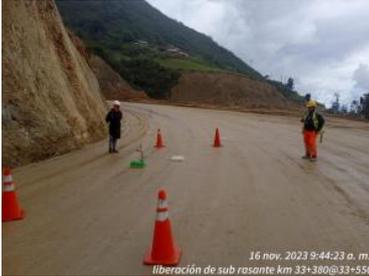
Foto1:

PROGRESIVA: KM 33+380, KM 33+550, KM 31+100, KM 31+180

MEJORAMIENTO DEL SUELO A NIVEL DE SUB RASANTE

SE VERIFICA LOS TRABAJOS DE CONFORMACIÓN EN LA SUBRASANTE

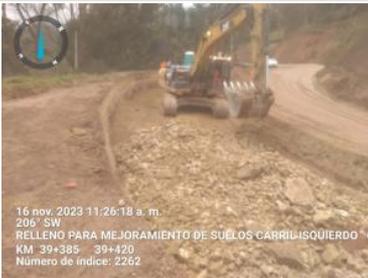
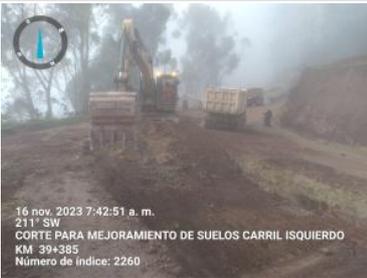
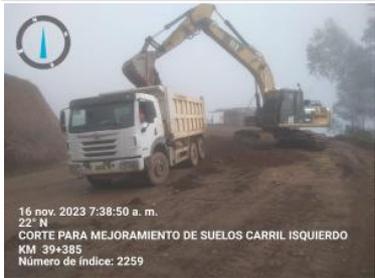
PROGRESIVA: KM 39+385, KM 39+420

MEJORAMIENTO DEL SUELO A NIVEL DE SUB RASANTE

COLOCACIÓN DE MATERIAL GRANULAR OVER EN ZONA DE MEJORAMIENTO DEL SUELO

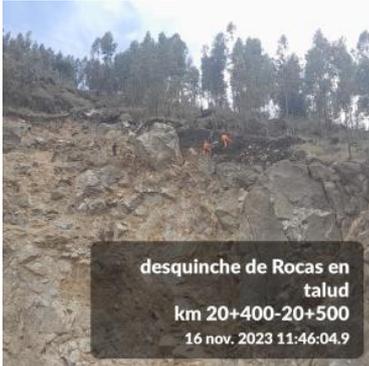
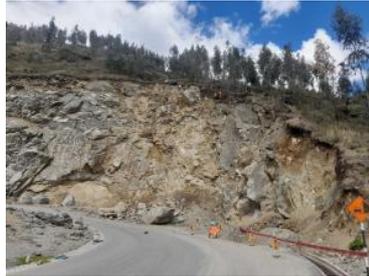
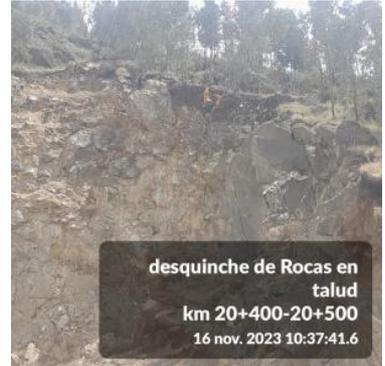
PROGRESIVA: KM 20+400, KM 20+500

DESQUINCHE DE ROCAS

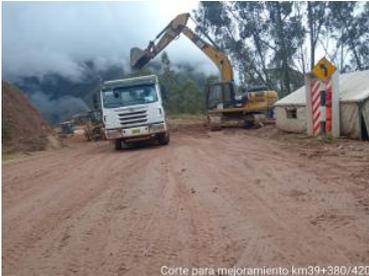
Corte para mejoramiento km39+380/420

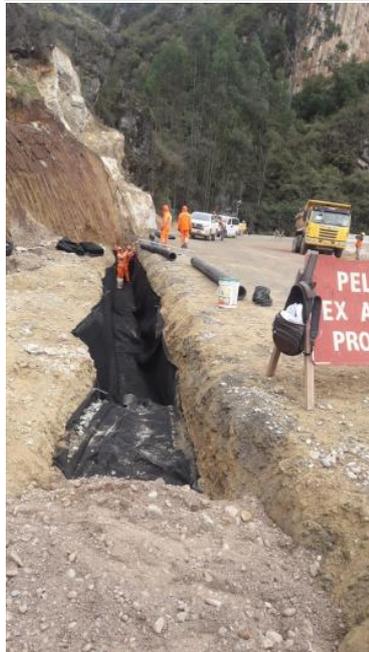
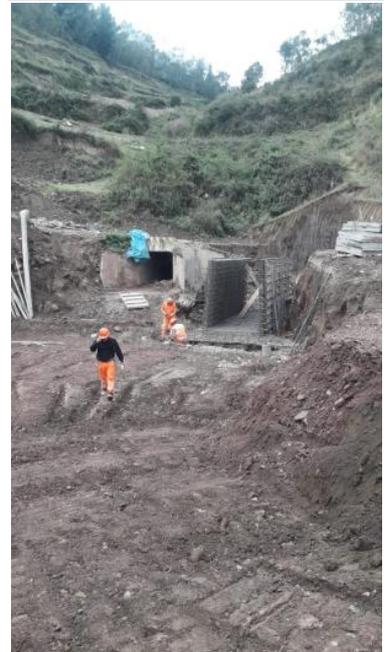
PROGRESIVA: KM 33+380, KM 29+990, KM 29+970, KM 40+600

CONSTRUCCIÓN DE SUB DREN

VACIADO DE COLOCACIÓN DE CAMA DE ARENA, TUBERÍA HDPE, GEOTEXTIL NO TEJIDO CLASE 2 Y MATERIAL DE FILTRO EL SUB DREN
