BITACORA ELECTRÓNICA DE OBRA

Confirma Bitacora:	Nro Informe:	Fecha Informe:	Nombre De La Obra:	Personal Encargado:
Si	N ^o 003 - 2023 - MTC / 20.9 / MJQY	18 - 11 - 2023	HUANUCO - LA UNION - HUALLANCA, TR 1	MICHAEL JESUS QUISPE YAURI.

OBRA: MEJORAMIENTO, CONSERVACIÓN POR NIVELES DE SERVICIO Y OPERACIÓN DEL CORREDOR VIAL: HUANUCO – LA UNIÓN – HUALLANCA – DV. ANTAMINA/ EMP. PE-3N (TINGO CHICO) – NUEVAS FLORES – LLATA – ANTAMINA.

(HUÁNUCO - PUNTO UNIÓN) KM 00+000 AL KM 52+920 DEL TRAMO I:

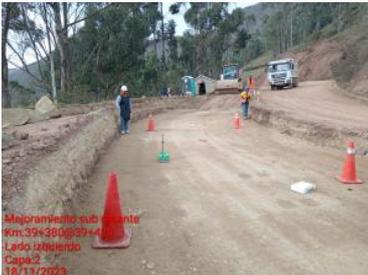
Foto1:

SE REALIZA EL ENSAYO DE DENSIDAD DE CAMPO (DENSÍMETRO NUCLEAR) EN LA SUB RASANTE EN LA CAPA

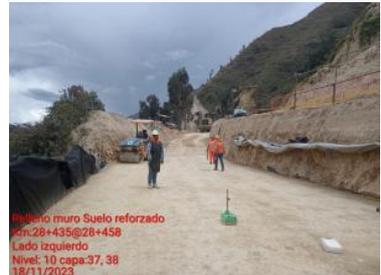
Foto3:

SE REALIZA EL ENSAYO DE DENSIDAD DE CAMPO (CONO DE ARENA) EN EL RELLENO ESTRUCTURAL DEL MURO

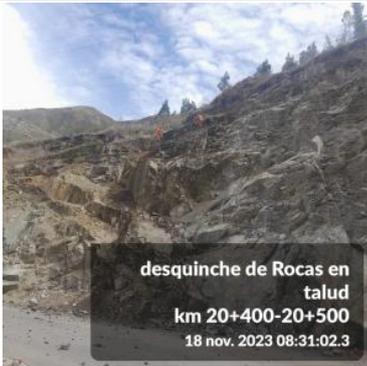
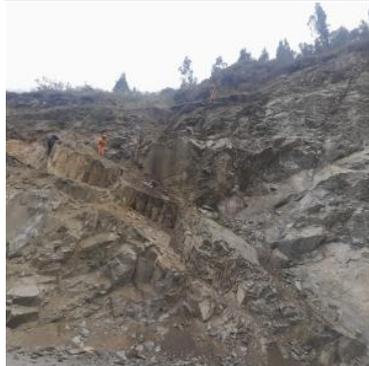
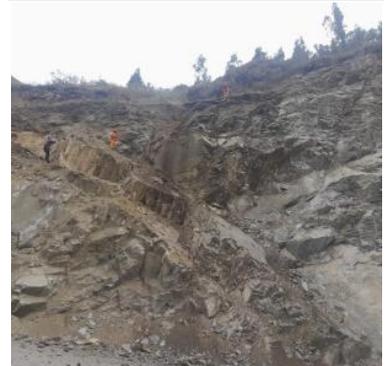
DESQUINCHE DE ROCAS

ACCIÓN DE ELIMINAR TODA PIEDRA, ROCA O MATERIAL UBICADO EN EL TALUD QUE PRESENTE SIGNOS DE INESTABILIDAD, EVITANDO LA CAIDA DE DICHOS ELEMENTOS HACIA LAS CUNETAS O SUPERFICIE DE RODADURA

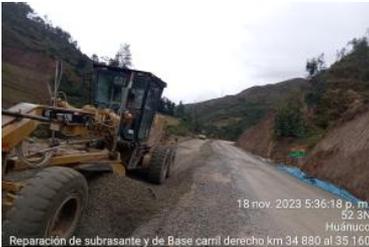
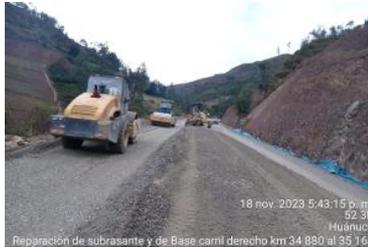
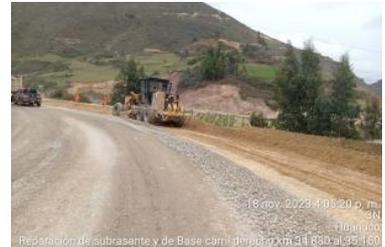
COLOCACIÓN DE MATERIAL GRANULAR OVER EN ZONA DE MEJORAMIENTO DEL SUELO

CORTE Y EXCAVACIÓN PARA MEJORAMIENTO DE LA SUB RASANTE

SE VERIFICA LOS TRABAJOS DE CONFORMACIÓN EN LA SUBRASANTE

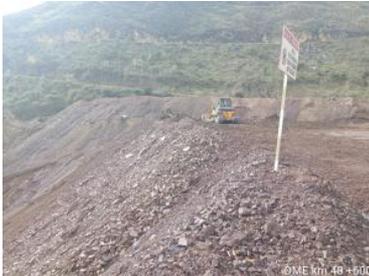
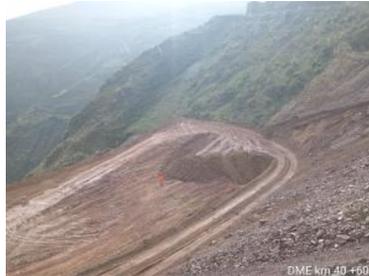
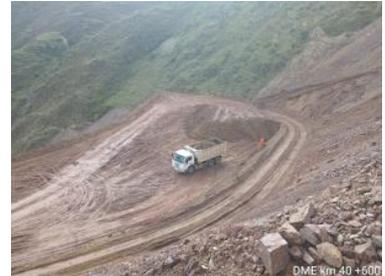
COLOCACION DE MATERIAL EXCEDENTE (DME)

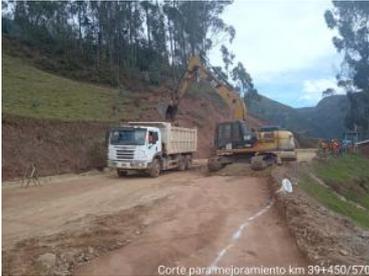
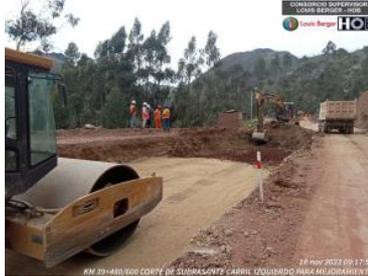
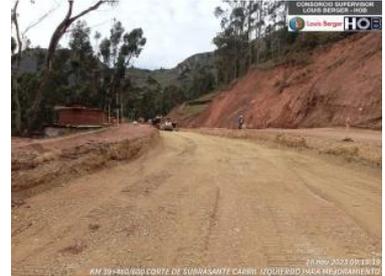
EVALUACIÓN EN SECTORES DE MEJORAMIENTO DE SUELOS A NIVEL DE SUBRASANTE EN SECTORES INTERVENIDOS
