BITACORA ELECTRÓNICA DE OBRA

Confirma Bitacora: Si	Nro Informe: 037	Fecha Informe: 18 - 11 - 2023	Nombre De La Obra: CANTA – HUALLAY	Personal Encargado: BORIS WALTER AYLLÓN CARCELÉN
---------------------------------	----------------------------	-----------------------------------------------	----------------------------------------------	---------------------------------------------------------------

NUMERO DE INFORME No. 037-2023
 CONTRATO DE OBRA: No. 103-2019-MTC/ 20 de fecha 24/09/2019
 EMPRESA CONTRATISTA: CHINA ROAD AND BRIDGE CORPORATION SUCURSAL PERU
 OBRA: SALDO DE OBRA: "MEJORAMIENTO, REHABILITACIÓN Y CONSERVACIÓN POR NIVELES DE SERVICIO Y OPERACIÓN DEL CORREDOR VIAL, LIMA – CANTA – HUAYLLAY –DV. COCHAMARCA – EMP.PE 3N" (SALDO DE OBRAS INICIALES (OI) TRAMO 2 CANTA - HUALLAY LONGITUD: 95.2 KMS.
 MONTO DE OBRAS INICIALES : 338,725,656.80
 SUPERVISOR: CONSORCIO CESEL - CAL Y MAYOR
 CONTRATO DE CONSULTORIA DE OBRA N° 077-2014-MTC/20) ADENDA No. 4 DE FECHA,24-09-2019 LA OBRA ACTUALMENTE ESTA EN ACTIVIDAD ,
 VISITA DE SEGUIMIENTO Y MONITOREO A LAS OFICINAS DE LA SUPERVISION
 HOY NO SE REALIZO VISITA DE CAMPO, POR REALIZACION DE INFORMES PENDIENTES.

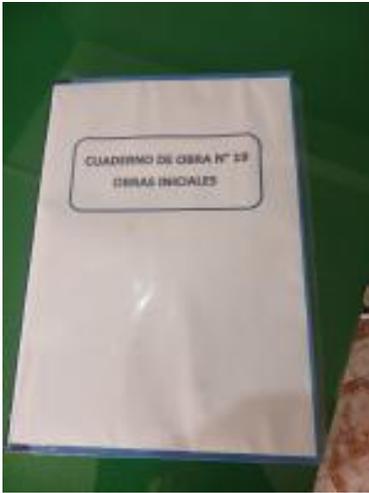
Foto1:

En el poblado de canta se logra acceso al cuaderno de obra en las oficinas de la supervisión.
