## BITACORA ELECTRÓNICA DE OBRA

<b>Confirma Bitacora:</b> Si	<b>Nro Informe:</b> 225-2023-ABAN-CAY-NACM-ESC-DO-PVN-MTC	<b>Fecha Informe:</b> 21-11-2023	<b>Nombre De La Obra:</b> VIA EVITAMIENTO ABANCAY	<b>Personal Encargado:</b> CUTIPA MONZON NESTOR ARNULFO
---------------------------------	--	-------------------------------------	--	--

INFORME N° 225-2023-ABANCAY-NACM-ESC-DO PVN-MTC  
 REPORTE DEL MARTES 21 DE NOVIEMBRE DEL 2023  
 CONTRATISTA : CHINA RAILWAY TUNNEL GROUP CO LTD SUCURSAL DEL PERU  
 CONTRATO N° 019-2021-MTC/20.2  
 SUPERVISION: CONSORCIO SUPERVISOR CIUDAD ABANCAY  
 CONTRATO N° 017-2020-MTC/20.2  
 ESTADO DE LA OBRA: EN EJECUCION.  
 CLIMA: NUBLADO POR LA MAÑANA Y SOLEADO POR LA TARDE.

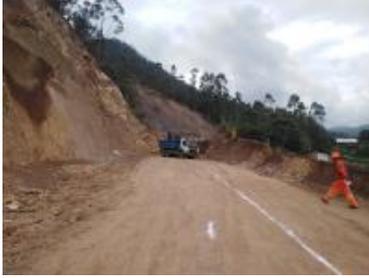
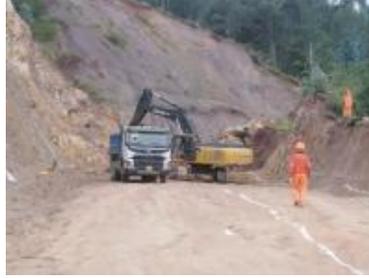
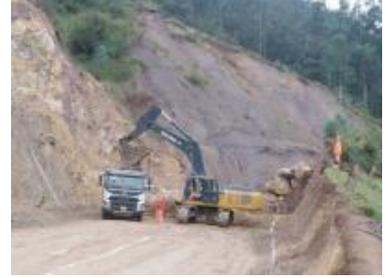
UBICACION: PROGRESIVA KM 8+600

MOVIMIENTO DE TIERRAS

01 EXCAVADORA S/O  
04 VOLQUETES DE 15 M3

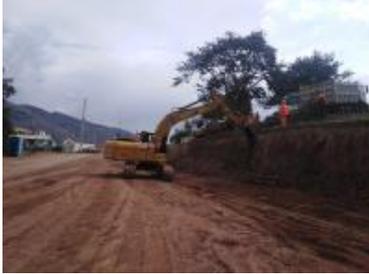
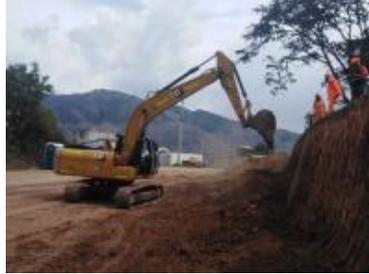
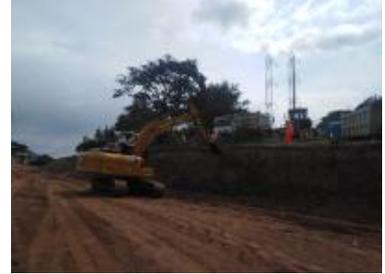
UBICACION: PROGRESIVA 6+390

MOVIMIENTO DE TIERRAS - CORTE

01 EXCAVADORA S/O  
05 VOLQUETES DE 15 M3

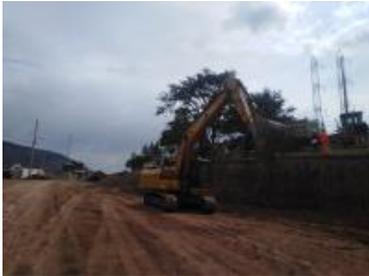
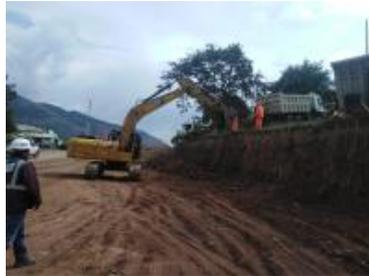
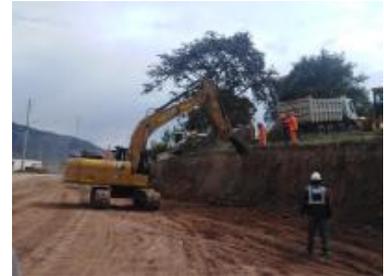
UBICACION: PROGRESIVA KM 6+390

PERFILADO DE TALUD

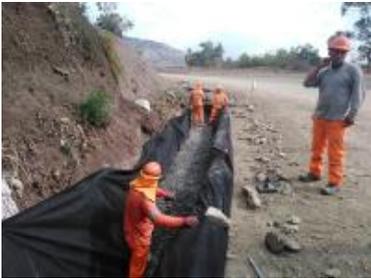
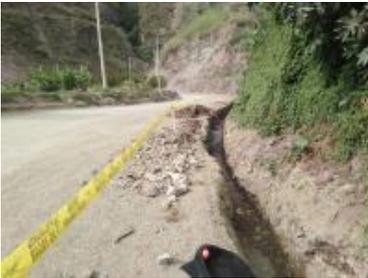
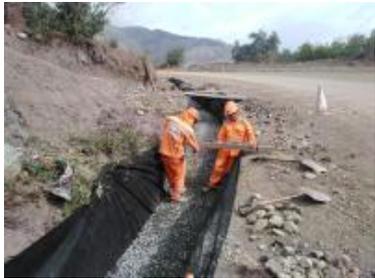
UBICACION: KM 3+330

SUBDREN TRAMO DE LAS PROGRESIVAS KM 3+190 AL KM 3+398

COLOCADO DE GEOTEXTIL Y MATERIAL DE FILTRO

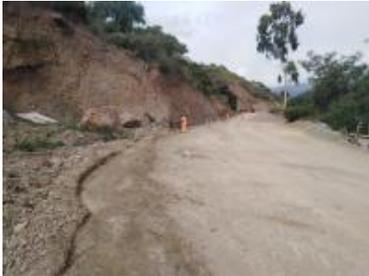
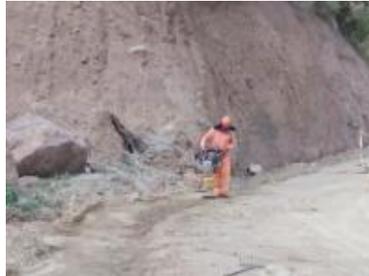
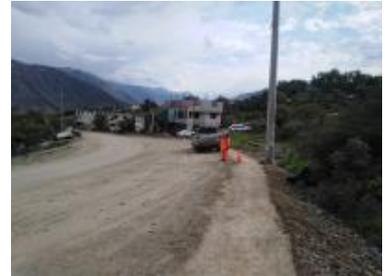
UBICACION DEL REPORTE KM 1+620

SUBDREN ENTRE LAS PROGRESIVAS KM 1+597 AL KM 1+735

RELLENO Y COMPACTADO DE ZANJA

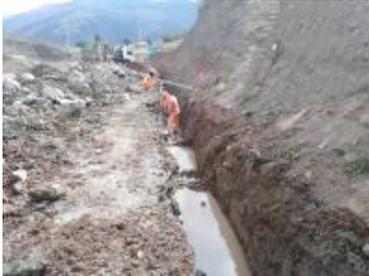
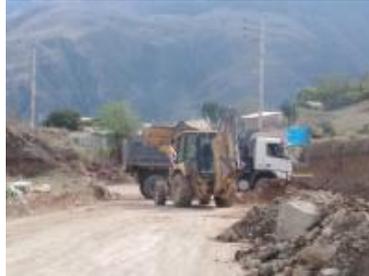
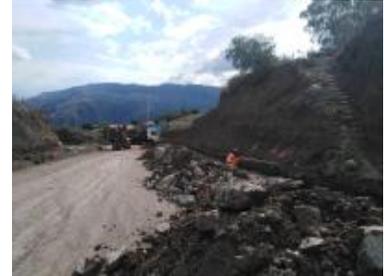
UBICACION: PROGRESIVA 1+220

SUBDREN TRAMO KM 1+185 AL KM 1+375

EXCAVACION DE ZANJAS

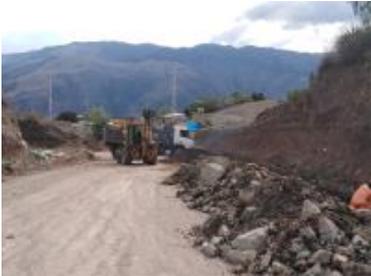
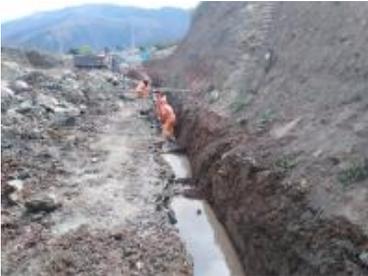
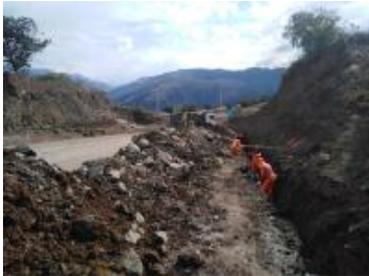
UBICACION: PROGRESIVA KM 1+220

SUBDRENES - EXCAVACION DE ZANJAS

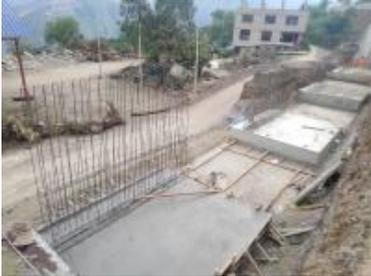
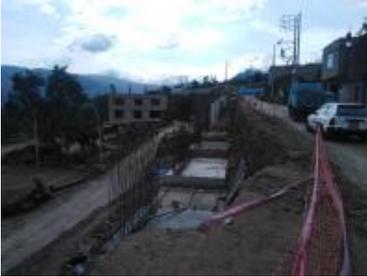
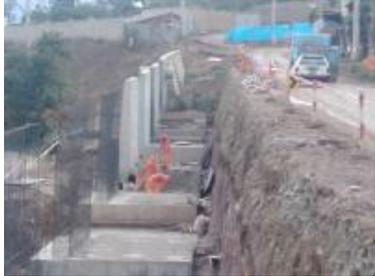
UBICACION DE REPORTE 1+030  
MURO DE CONTENCIÓN TRAMO KM 1+003 AL KM 1+103

ENCOFRADO Y HABILITADO DE ACERO DE REFUERZO

LOS TRABAJOS EN LOS FRENTES DE MUROS DE CONTENCION DE LAS PROGRESIVAS KM +900 Y 1+100, DEBE ACELERAR YA QUE SE AVECINA LAS LLUVIAS Y SE TENDRA PROBLEMAS CON LAS AGUAS PLUVIALES.

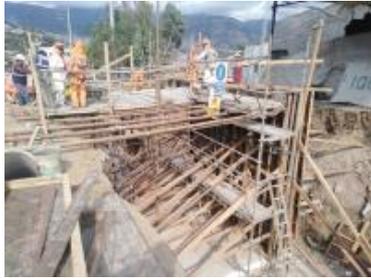
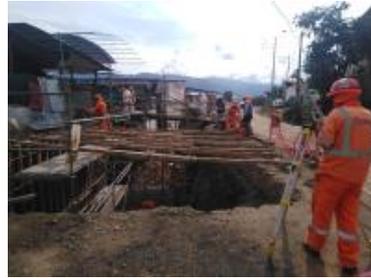
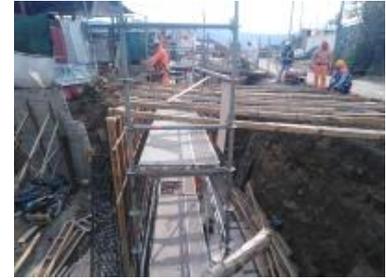
UBICACION DE REPORTE KM 0+900

MURO DE CONTENCIÓN TRAMO KM 0+890 AL KM 0+933

VACIADO DE PANTALLA.

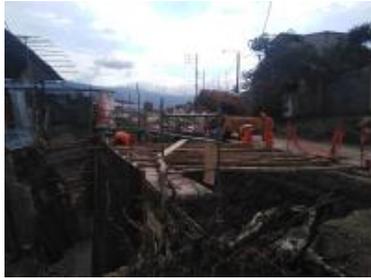
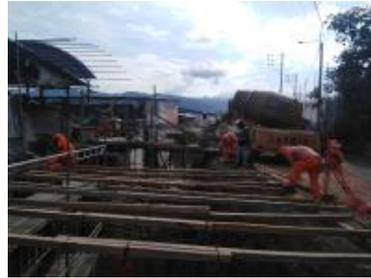
MURO DE CONTENCIÓN TRAMO KM 0+890 AL KM 0+933

VACIADO DE CONCRETO EN PANTALLA.
