BITACORA ELECTRÓNICA DE OBRA

Confirma Bitacora: Si	Nro Informe: 039	Fecha Informe: 2 1 - 1 1 - 2023	Nombre De La Obra: CANTA – HUALLAY	Personal Encargado: BORIS WALTER AYLLÓN CARCELÉN		
Foto Bitacora:	Foto Bitacora 2:	Foto Bitacora 3:	Foto Bitacora 4:	Foto Bitacora 5:	Foto Bitacora 6:

NUMERO DE INFORME No. 039-2023
CONTRATO DE OBRA: No. 103-2019-MTC/ 20 de fecha 24/09/2019
EMPRESA CONTRATISTA: CHINA ROAD AND BRIDGE CORPORATION SUCURSAL PERU
OBRA: SALDO DE OBRA: "MEJORAMIENTO, REHABILITACIÓN Y CONSERVACIÓN POR NIVELES DE SERVICIO Y OPERACIÓN DEL CORREDOR VIAL, LIMA – CANTA – HUAYLLAY –DV. COCHAMARCA – EMP.PE 3N" (SALDO DE OBRAS INICIALES (OI) TRAMO 2 CANTA - HUALLAY LONGITUD: 95.2 KMS.
MONTO DE OBRAS INICIALES : 338,725,656.80
SUPERVISOR: CONSORCIO CESEL - CAL Y MAYOR
CONTRATO DE CONSULTORIA DE OBRA N° 077-2014-MTC/20) ADENDA No. 4 DE FECHA,24-09-2019 LA OBRA ACTUALMENTE ESTA EN ACTIVIDAD ,
VISITA DE SEGUIMIENTO Y MONITOREO A LAS OFICINAS DE LA SUPERVISION
HOY NO SE VISITO AL CAMPO, POR FALTA DE DISPONIBILIDAD DE CAMIONETA (DESDE EL INICIO DE ACTIVIDADES NO SE CUENTA CON MOVILIDAD SUMINISTRADA POR PROVIAS NACIONAL, LIMITANDO LAS ACTIVIDADES A CONSTATAR)

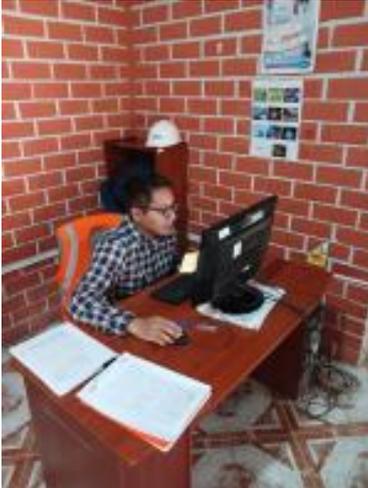
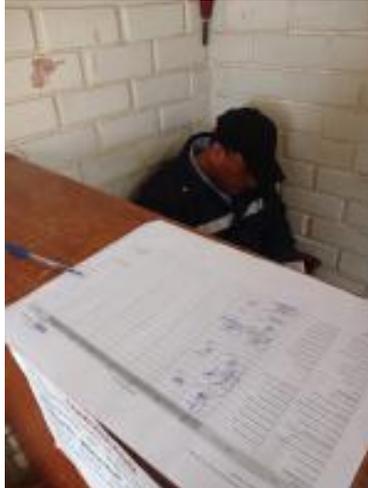
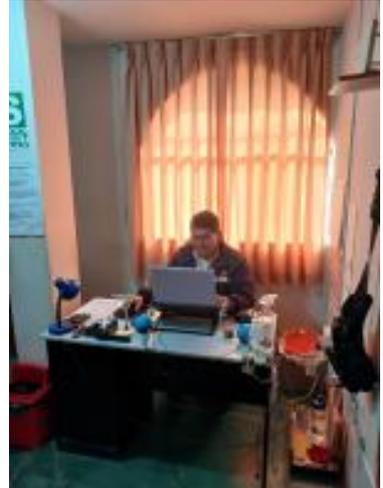
En el poblado de Canta se realiza el seguimiento y monitoreo en las Oficinas de la Supervisión, donde se aprecia en muy tempranas horas de la mañana, el personal de campo realiza la firma diaria de su asistencia en el sitio de la obra. Hoy no se logró acceso al cuaderno de obra, que está en manos del residente del Contratista

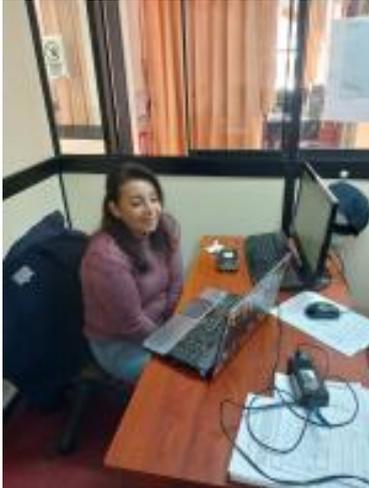
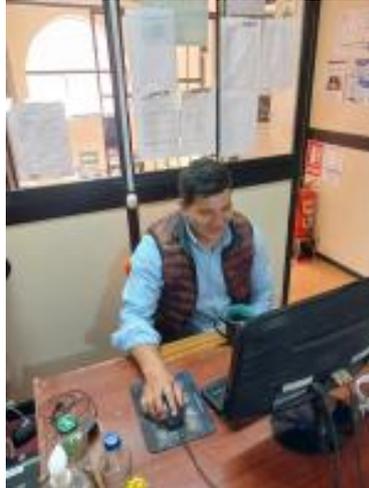
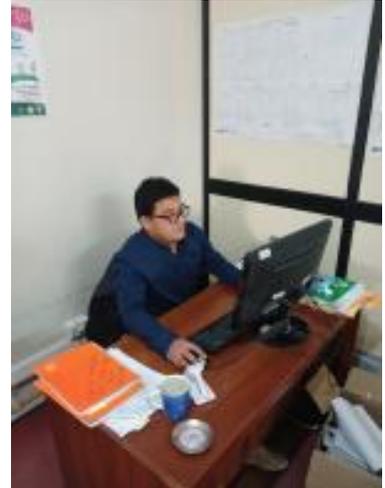
En el Poblado de Canta se realiza visita de seguimiento y monitoreo de los recursos utilizados por la Supervisión, donde se aprecia al personal especialista , técnico y administrativo realizando labores de oficina

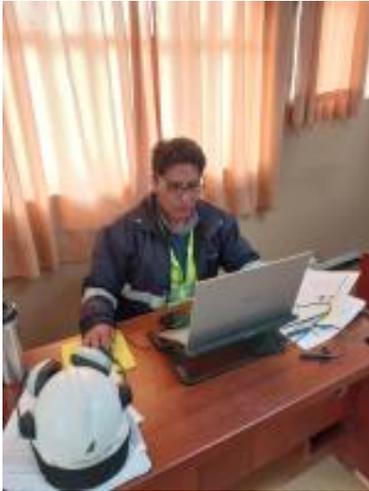
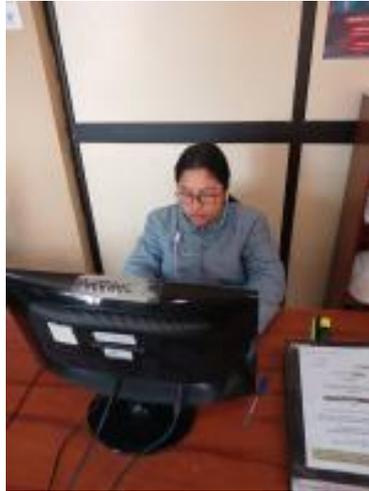
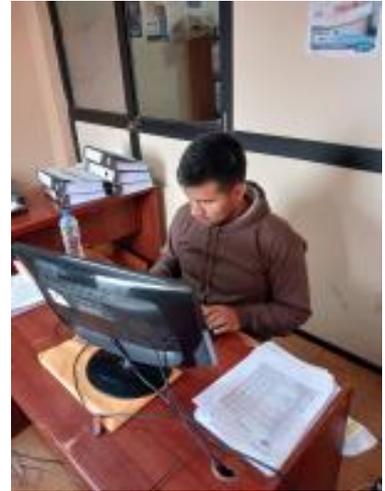
En el Poblado de Canta se realiza visita de seguimiento y monitoreo de los recursos utilizados por la Supervisión, donde se aprecia al personal especialista , técnico y administrativo realizando labores de oficina
