BITACORA ELECTRÓNICA DE OBRA

Confirma Bitacora: Si	Nro Informe: 131 - 2023-MTC/20.9-Igm	Fecha Informe: 17 - 11 - 2023	Nombre De La Obra: HUANUCO - LA UNION - HUALLANCA, TR 3	Personal Encargado: LUZMILA GUERRA MOTTA
---------------------------------	--	---	---	--

Asunto:
 OBRA: MEJORAMIENTO, CONSERVACIÓN POR NIVELES DE SERVICIO Y OPERACIÓN DEL CORREDOR VIAL: HUÁNUCO – LA UNIÓN – HUALLANCA DV. ANTAMINA / EMP. PE-3N (TINGO CHICO) – NUEVAS FLORES – LLATA – ANTAMINA, TRAMO III DEL KM. 102+819 AL KM. 150+421
 CONTRATISTA: CHINA RAILWAY 20 BUREAU GROUP CORPORATION
 CONTRATO DE OBRA: N° 127-2018-MTC/20
 MONTO DEL CONTRATO TOTAL: S/ 1,241'495,685.46 INC. IGV
 MONTO OI -3: S/ 344'313,944.61 INC. IGV
 SUPERVISOR: CONSORCIO SUPERVISOR LOUIS BERGER – HOB
 CONTRATO DE SERVICIOS DE CONSULTORÍA: N° 144-2018-MTC/20.2
 MONTO DEL CONTRATO TOTAL: S/ 123'625,905.13 INC. IGV
 MONTO OI -3: S/ 27'572,427.15 INC. IGV

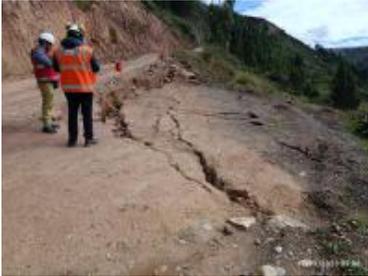
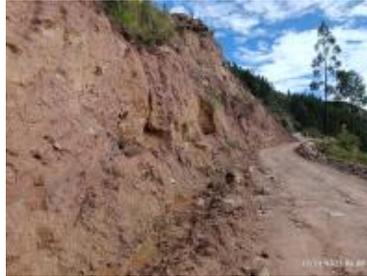
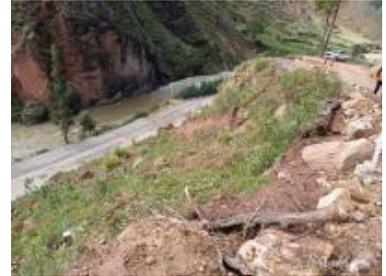
Progresiva: km 122+660 aproximadamente
CARRETERA DE ACCESO AL DISTRITO DE SHUNQUI

Durante la inspección física realizada de forma conjunta con representantes en SSO del Contratista y Supervisión de Obra, se verifica algunos aspectos que harían presumir el riesgo de colapso de la carretera de acceso al distrito de Shunqui, la cual se encuentra ubicada hacia la parte superior del hombro del talud superior de los trabajos ejecutados como parte de la construcción de la carretera en proceso:

- Asentamiento del material colindante a la plataforma de la carretera de acceso, en longitud aproximada de 15m.
- Cunetas de tierra realizadas en longitud aparentemente insuficiente a las necesidades del sector.
- Cunetas existentes colmatadas,
- Pequeños deslizamientos, fisuras y grietas en talud superior de la carretera de acceso.
- Humedad en talud superior de la carretera de acceso.

Al respecto, se ha solicitado al Contratista y Supervisión de Obra, las acciones preventivas inmediatas a fin de evitar riesgos de restricciones en la transitabilidad vehicular en la carretera en construcción y en la carretera de acceso al distrito de Shunqui, así como posibles conflictos sociales.

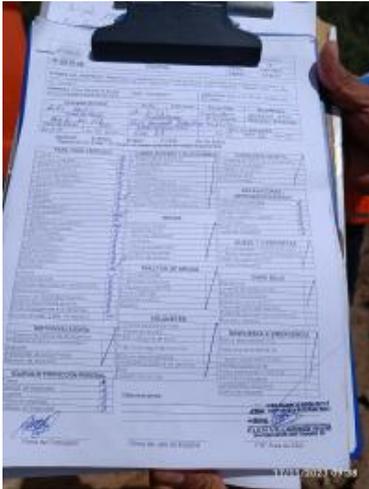
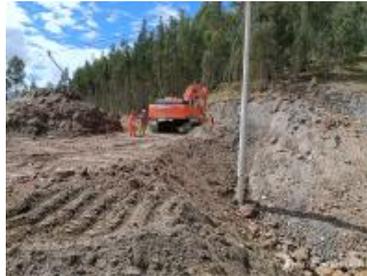
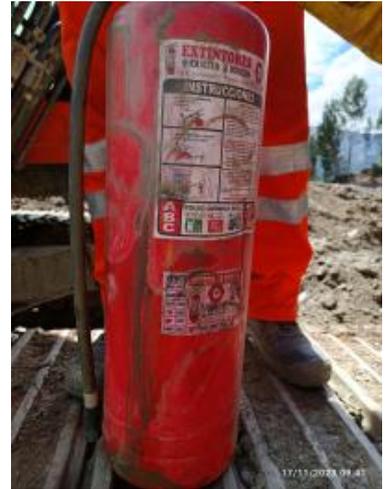
Progresiva: km 116+280
Excavadora sobre orugas

Personal aproximado verificado en el frente de trabajo: 1 operador.
Equipos aproximados verificados en el frente de trabajo: 1 Excavadora sobre orugas

- No cuenta con botiquín de primeros auxilios
- No cuenta con kit antiderrame
- Se verifica que la recarga del extintor tiene fecha de vencimiento al mes de setiembre de 2023, por lo cual, se encuentra vencida.

- Todos los componentes del equipo se encuentran en buen estado.
- El llenado del recuadro "Respuesta a Emergencia" se encuentra tachado.
- Cuenta con el V°B° del área de SSO.

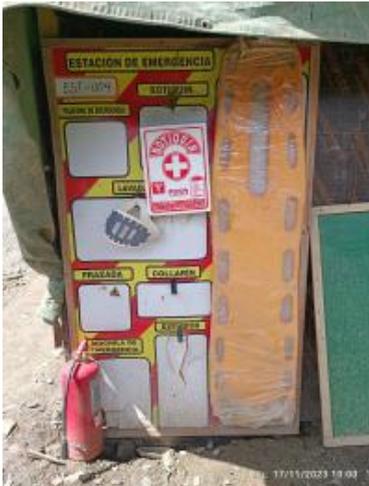
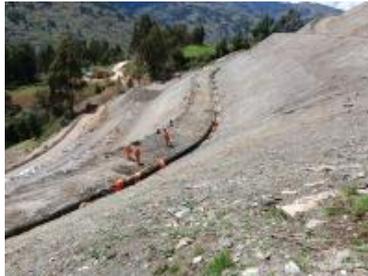
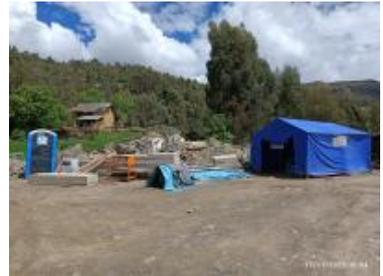
Progresiva: km 113+560
500 DRENAJE
510.A3 Cuneta de Coronación en banquetas

Personal aproximado verificado en el frente de trabajo: 1 Capataz, 4 Operario y 7 Peón.
Equipos aproximados verificados en el frente de trabajo: Ninguno

- Personal de obra usa EPP's
- Cuenta con agua para consumo humano
- Cuenta con baño un químico
- Cuenta con depósitos para la disposición de residuos.
- Cuenta con carpa con mesas y bancas
- Estación de emergencia incompleto.
- No cuenta con panel informativo.
- El lavado de las portacomidas es realizado por parte de cada trabajador en campo
- Personal de obra lleno el ATS
- No hay forma de verificar en campo los trabajos preventivos a fin de evitar que se derrumbe el talud.
- Se aprecia fisuras en el talud superior a la ejecución de las cunetas.
- Falta de accesos al frente de trabajo (hacia el sector donde se realizan las cunetas de coronación).
- Orden y limpieza aparentemente inadecuados.

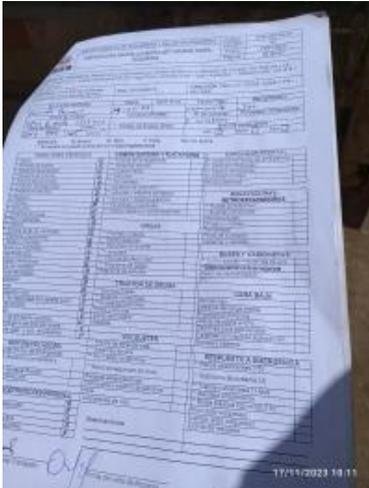
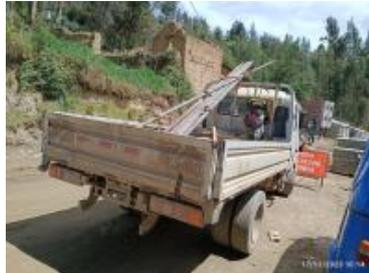
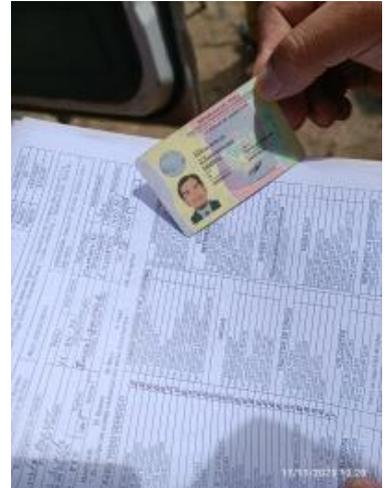
Progresiva: km 112+
CAMION BARANDA
BHU - 880

Personal aproximado verificado en el frente de trabajo: 1 Operador.
Equipos aproximados verificados en el frente de trabajo: 1 camión baranda

- Aparente alternación del documento check list
- El check list presentado por el conductor tiene fecha (Aparentemente modificada) 14.04.2023 con los datos de una persona distinta a la que viene operando el equipo de acuerdo a la licencia de conducir presentada por el operador del vehículo.
- El vehículo no cuenta con placa posterior.
- No es posible identificar la fecha de vencimiento de la recarga en el extintor y su ubicación es al interior del vehículo bajo el asiento posterior.
- El botiquín de primeros auxilios solo cuenta con un poco de alcohol y agua oxigenada.

- El Conductor presenta un formato de check list llenado con fecha 14.04.2023.

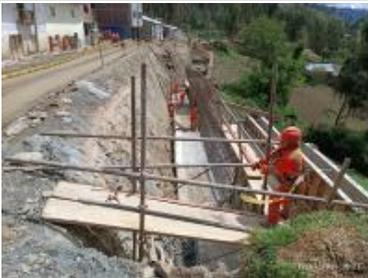
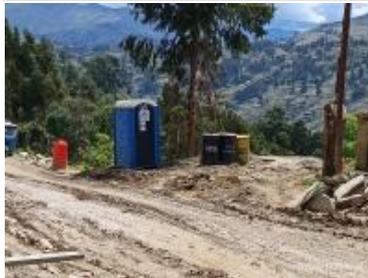
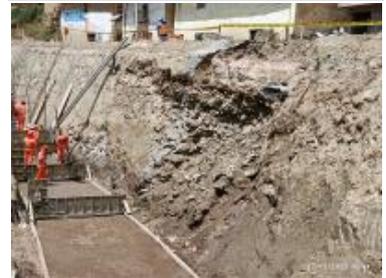
Progresiva: km 112+829 al km 112+887.40
Muro de sostenimiento
500 DRENAJE
503.I Encofrado y Desencofrado
504.A Acero de Refuerzo
515.F Tubo PVC-SAP, D=2"

Personal aproximado verificado en el frente de trabajo: 1 Encargado, 6 Operarios, 4 Oficial y 5 Peón
Equipos aproximados verificados en el frente de trabajo: Ninguno

- Personal de obra usa EPP's
- No cuenta con agua para consumo humano
- Cuenta con baño un químico
- Cuenta con depósitos para la disposición de residuos.
- Cuenta con carpa con mesas y bancas, sin embargo, estas serian insuficientes para la cantidad de personas en el frente de trabajo.
- No cuenta con estación de emergencia.
- El lavado de las portacomidas es realizado por parte de cada trabajador en campo
- Personal de obra lleno el ATS para cada una de las actividades en proceso.
- No hay forma de verificar en campo los trabajos preventivos a fin de evitar que se derrumbe el talud.
- En parte del talud excavado, se aprecia terreno aparentemente inestable con presencia de filtración de agua.
- Cuenta con accesos al frente de trabajo.
- La altura de excavación es de aproximadamente 10m, realizados con un solo talud.

Es preciso indicar, que en el frente de trabajo se viene laborando desde la primera semana del mes de noviembre aproximadamente.

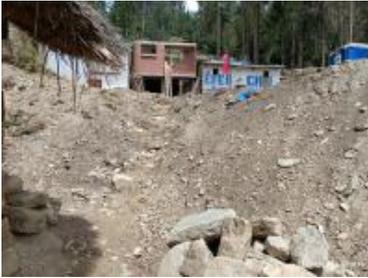
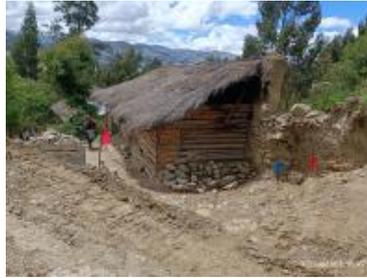
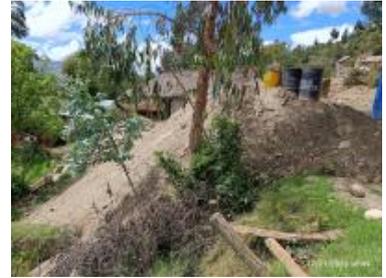
Progresiva: km 112+820 aproximadamente

Disposición de material excedente en zona que no contaría con autorización para dicha finalidad.

Durante la inspección física realizada de forma conjunta con representantes en SSO del Contratista y Supervisión de Obra, la propietaria del terreno ubicado cercano a los trabajos que se vienen realizando como parte del muro de sostenimiento en el sector km 112+829 al km 887.40, refirió:

- Se ha realizado la disposición de material excedente en su terreno.

- El contratista ha procedido con estacar algunos sectores de trabajo en lo que sería parte de su terreno, que de acuerdo a la propietaria en ese sector tendría algunos árboles que no habrían sido considerados ni pagados como afectaciones.

Se recomienda remitir el Panel Fotográfico N° 07 al especialista en medio ambiente de la DO de PVN a fin de la evaluación y opinión, de corresponder pudieran proponer las acciones correctivas hacia el Contratista y Supervisión de Obra.

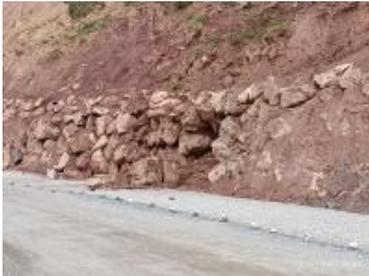
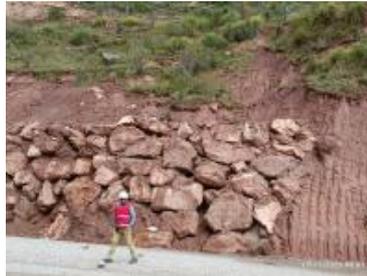
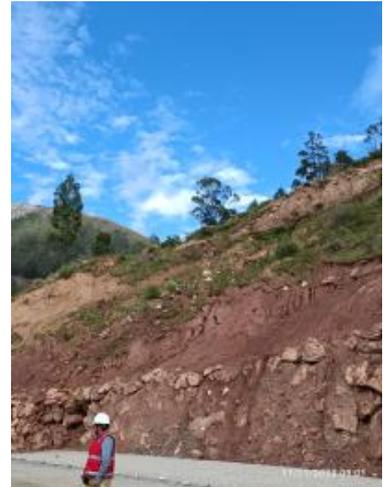
Progresiva: km 122+600 aproximadamente
DESPRENDIMIENTO DE ENROCADO REALIZADO EN TALUD SUPERIOR

Durante la inspección física realizada de forma conjunta con representantes en SSO del Contratista y Supervisión de Obra, se verifica algunos aspectos que harían presumir el riesgo de colapso del talud superior de los trabajos ejecutados como parte de la construcción de la carretera en proceso:

- Asentamiento del talud superior, el cual, fue aparentemente fue sostenido por el enrocado realizado.
- Desprendimiento de piedras en la parte media del enrocado realizado.
- Desprendimiento de material aglomerante en algunos sectores del enrocado realizado.
- Señalización inadecuada en sector de deslizamiento.
- La Carretera de acceso al distrito de Shunqui, se encuentra en la parte superior del hombro del talud superior, por lo cual, también se encuentra en riesgo de colapso.

Al respecto, se ha solicitado al Contratista y Supervisión de Obra, las acciones preventivas inmediatas a fin de evitar riesgos de restricciones en la transitabilidad vehicular en la carretera en construcción y en la carretera de acceso al distrito de Shunqui, así como posibles conflictos sociales.

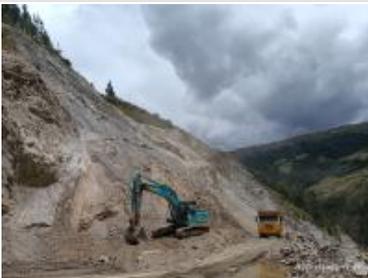
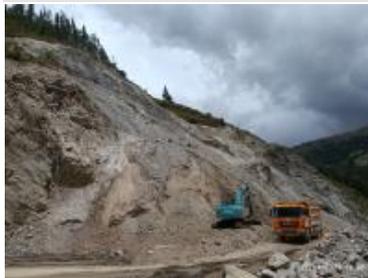
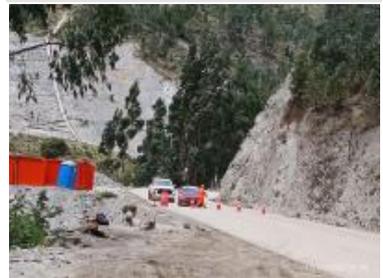
Progresiva: km 103+630 al km 103+690
 200 MOVIMIENTO DE TIERRAS
 202.B Excavación en Roca Suelta
 202.C Excavación en Material suelto

Personal aproximado verificado en el frente de trabajo: 1 Encargado, 1 Personal de Piso, 2 Controlador Vial Equipos aproximados verificados en el frente de trabajo: 1 Excavadora sobre orugas y 4 volquetes con sus respectivos operadores.

- Personal de obra usa EPP's , no obstante, parte del personal del frente de trabajo no usa protectores auditivos, lentes de seguridad, guantes
- No cuenta con agua para consumo humano

- Cuenta con baño un químico, sin embargo, el personal del frente de trabajo es masculino y femenino.
- Cuenta con depósitos para la disposición de residuos.

- No Cuenta con carpa con mesas ni bancas.
- No cuenta con estación de emergencia.
- El lavado de las portacomidas es realizado por parte de cada trabajador en campo

- Personal de obra lleno el ATS para las actividades en proceso.
- No hay forma de verificar en campo los trabajos y/o controles preventivos que se pudieron a fin de evitar que se derrumbe el talud.

- No hay forma de verificar en campo la capacitación del personal que trabaja en altura.
- Cuenta con accesos al frente de trabajo.
- La altura de excavación es de aproximadamente 12 m, realizados con un solo talud.

Es preciso indicar, que en el frente de trabajo se viene laborando desde la primera semana del mes de octubre aproximadamente.

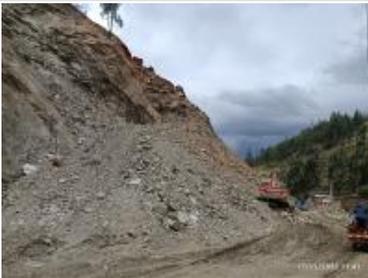
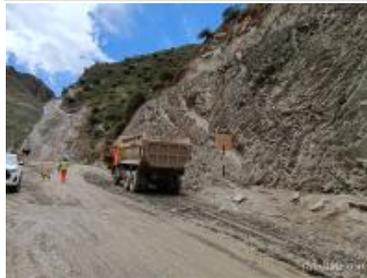
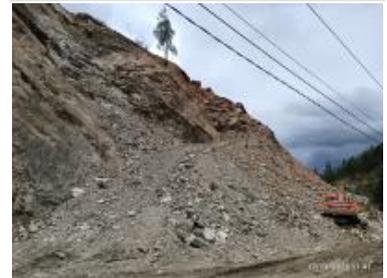
Progresiva: km 102+93 aproximadamente
Trabajos en zona de derrumbes

Personal aproximado verificado en el frente de trabajo: 1 Capataz y 1 Personal de Piso
Equipos aproximados verificados en el frente de trabajo: 1 Excavadora sobre orugas y 1 volquete con sus respectivos operadores.

Durante la inspección física realizada de forma conjunta con representantes en SSO del Contratista y Supervisión de Obra, se verifica que se encuentra en proceso el retiro de piedras ubicada en el pie del derrumbe ocurrido en días previos. Al respecto el Capataz refirió que recibió la disposición de transportar piedra del sector verificado al sector km 106+150.

- Personal de obra usa EPP's.
- No cuenta con agua para consumo humano
- No Cuenta con baño químico
- No Cuenta con depósitos para la disposición de residuos.
- No Cuenta con carpa con mesas ni bancas.
- No cuenta con estación de emergencia.
- El lavado de las portacomidas es realizado por parte de cada trabajador en campo
- Personal de obra lleno el ATS para las actividades en proceso.
- No hay forma de verificar en campo los trabajos y/o controles preventivos que se pudieron a fin de evitar que se derrumbe el talud.
- No hay forma de verificar en campo la capacitación del personal que trabaja en altura.
- No cuenta con personal en la dirección del tránsito.

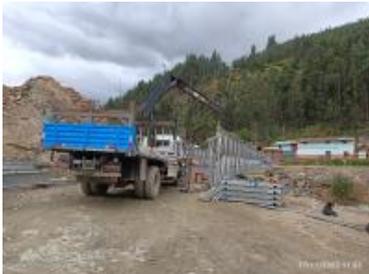
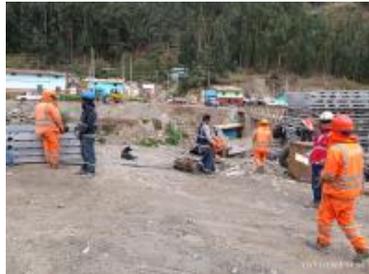
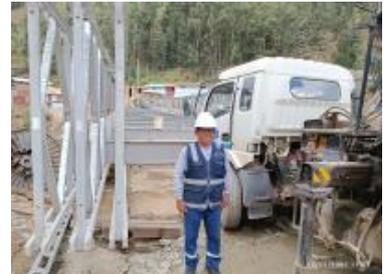
Progresiva: km 102+845 aproximadamente
Puente Provisional Tingo Chico

Personal aproximado verificado en el frente de trabajo: 1 Ingeniero Especialista, 4 Operadores y 5 Peón.
Equipos aproximados verificados en el frente de trabajo: 1 camión grúa con operador.

- Personal de obra usa EPP's.
- No cuenta con agua para consumo humano
- No Cuenta con baño químico
- No Cuenta con depósitos para la disposición de residuos.
- No Cuenta con carpa con mesas ni bancas.
- No cuenta con estación de emergencia.
- El lavado de las portacomidas es realizado por parte de cada trabajador en campo
- Personal de obra lleno el ATS para las actividades en proceso.
- No cuenta con documento de gestión.
- Parte del área de trabajo se encuentra muy cercana al borde superior del rio Marañón, sin embargo, no se cuenta con ninguna señalética.
