BITACORA ELECTRÓNICA DE OBRA

| Confirma Bitacora: | Nro Informe: | Fecha Informe: | Nombre De La Obra: | Personal Encargado: |
|---|---|---|---|---|
| Si | 134 - 2023-MTC/20.9-Igm | 21 - 11 - 2023 | HUANUCO - LA UNION - HUALLANCA, TR 3 | LUZMILA GUERRA MOTTA |

OBRA: MEJORAMIENTO, CONSERVACIÓN POR NIVELES DE SERVICIO Y OPERACIÓN DEL CORREDOR VIAL: HUÁNUCO – LA UNIÓN – HUALLANCA DV. ANTAMINA / EMP. PE-3N (TINGO CHICO) – NUEVAS FLORES – LLATA – ANTAMINA, TRAMO III DEL KM. 102+819 AL KM. 150+421

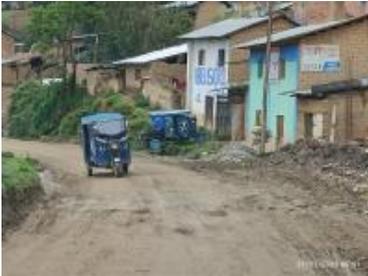
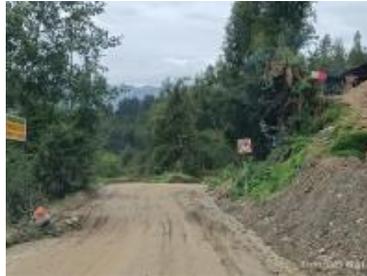
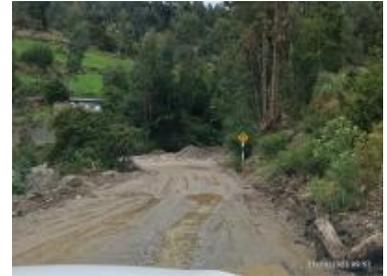
Progresiva: km 103+000 al km 122+000 aproximadamente
MANTENIMIENTO RUTINARIO

En diferentes sectores comprendidos entre el km 103+000 al km 130+000 aproximadamente, se verifica:

- Algunos sectores en los que se presentaron deslizamientos y/o derrumbes no cuentan con señalización.
- Gran parte de los sectores pavimentados presentan en la plataforma material pétreo, lo cual podría poner en riesgo la seguridad en la transitabilidad vehicular, así como el desgaste prematuro del pavimento asfáltico.
- Las cunetas ejecutadas mayormente se encuentran colmatadas.
- Algunos sectores en los que no se cuenta con pavimento asfáltico se verifica el deterioro de la plataforma de rodadura (presencia de baches, huecos, deformaciones, otros).
- En sectores de desnivel en sectores no pavimentados la señalización es aparentemente insuficiente.
- No se cuenta con cunetas provisional en sectores no pavimentados.

Hechos que pondrían en evidencia el escaso mantenimiento rutinario que estaría realizando el Contratista en atención a sus obligaciones contractuales.

Al respecto, se ha solicitado a la Supervisión de Obra las acciones correctivas en atención a sus obligaciones contractuales, bajo responsabilidad.

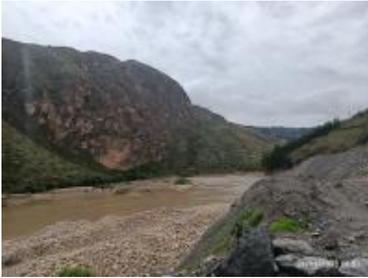
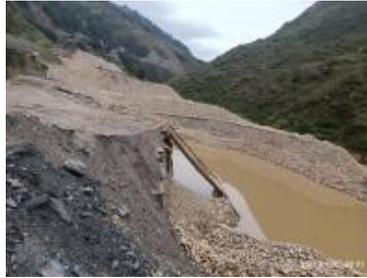
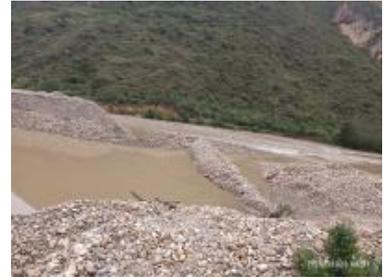
Progresiva: km 104+980
MODIFICACIÓN EN LAS CANTIDADES N° 22

En el informe Técnico modificación en las cantidades (mayores metrados) N° 22, presentados por la Supervisión de Obra, se encuentra considerado el uso de material de la cantera ubicada en el km 104+980

Durante la inspección física conjunta con la Supervisión de Obra, se verifica que debido a los efectos propios de la temporada de lluvias el volumen del rio se ha incrementado considerablemente, motivo por el cual, ya no se realiza actividades relacionadas a extracción de material, sin embargo, en la plataforma del DME km 104+955 cercano a la cantera se encuentra acopiado gran cantidad de material pétreo.

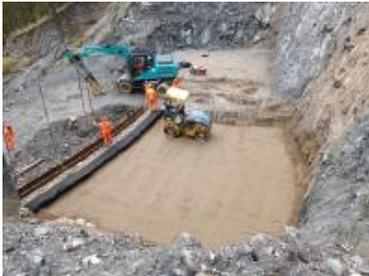
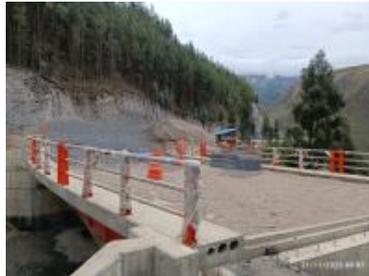
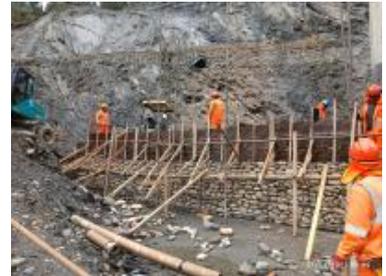
Progresiva: km 105+744.27 al km 105+774.59
Muro de suelo reforzado
MODIFICACIÓN EN LAS CANTIDADES N° 22
500 DRENAJE
518.AGeocompuesto de Drenaje
600OBRAS COMPLEMENTARIAS
602.AGavión Tipo Caja

Durante la inspección física conjunta con la Supervisión de Obra, se verifica que las actividades directamente relacionadas por proceso constructivo se encuentran en ejecución, desde el sector km 105+744.27. Por lo cual, corresponde a la Supervisión de Obra la supervisión, control de calidad y cuantificación de los trabajos realmente ejecutados.

Personal aproximado verificado en el frente de trabajo: 1 Capataz, 4 Operarios y 4 Peón

Equipos aproximados verificados en el frente de trabajo: 1 Excavadora sobre neumáticos con operador y 1 Rodillo bermero.

Actividades verificadas por personal profesional, técnico y auxiliar del Contratista y la Supervisión de Obra. Se sugirió a la Supervisión de Obra el control adecuado de los procesos constructivos descritos en el expediente técnico y los contratos de obra y consultoría, además del cumplimiento de la normativa aplicable en SST y Medio Ambiente en el marco de sus obligaciones contractuales, a fin de garantizar la calidad y durabilidad de la obra. Así como la protección de la vida y el medio ambiente.

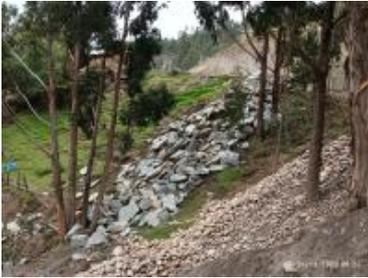
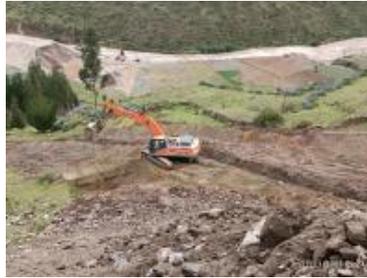
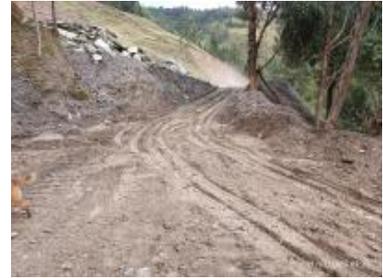
Progresiva: km 106+150
DME
600 OBRAS COMPLEMENTARIAS

Personal aproximado verificado en el frente de trabajo: 1 Encargado y 1 Personal de piso
Equipos aproximados verificados en el frente de trabajo: 1 Excavadora sobre orugas con operador.

El encargado refiere que se realizaron actividades relacionadas a excavación de zanjas para enrocado y construcción de spolones, los spolones se encuentran en proceso de ejecución. Los trabajos se vienen realizando desde aproximadamente el 15.11.2023.

El Contratista refiere que, el uso de dicho DME, habría sido aprobado por emergencia, sin embargo, no precisó las actividades complementarias y/o de obras de arte a ejecutarse en dicho DME a fin de su uso.

- No se cuenta con carpa con mesa
- No se cuenta con baño químico.
- No se cuenta con agua para consumo humano
- No se cuenta con depósitos para la disposición de residuos.
- No cuenta con estación de emergencia.
- El lavado de las portacomidas es realizado por parte de cada trabajador en campo.
- No se cuenta con controlador vial.

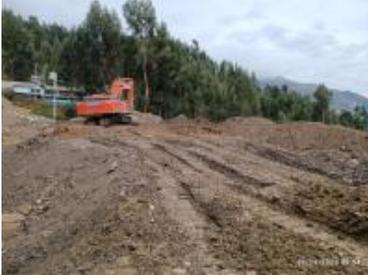
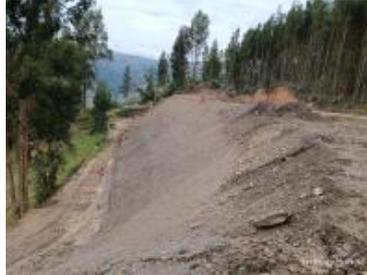
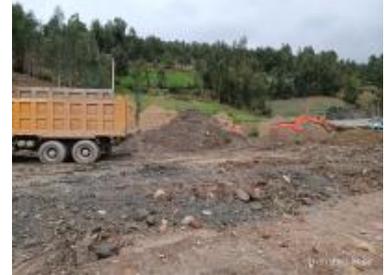
Progresiva: km 116+280
MODIFICACIÓN EN LAS CANTIDADES N° 22

En el informe Técnico modificación en las cantidades (mayores metrados) N° 22, presentados por la Supervisión de Obra, se encuentra considerado el uso del DME ubicada en el sector km 116+280

Durante la inspección física conjunta con la Supervisión de Obra, se verifica que se viene realizando actividades relacionadas a conformación del DME y demolición de vivienda existente en el área asignada al DME.
