BITACORA ELECTRÓNICA DE OBRA

Asunto:

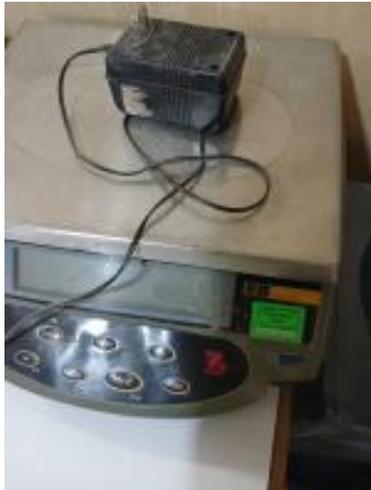
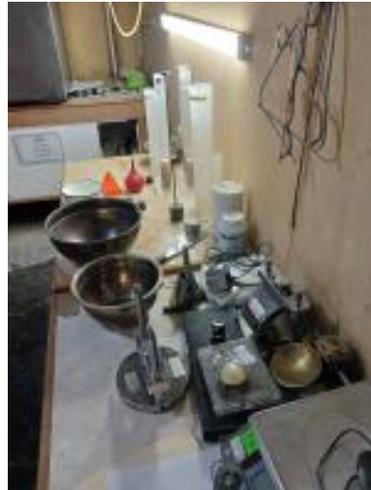
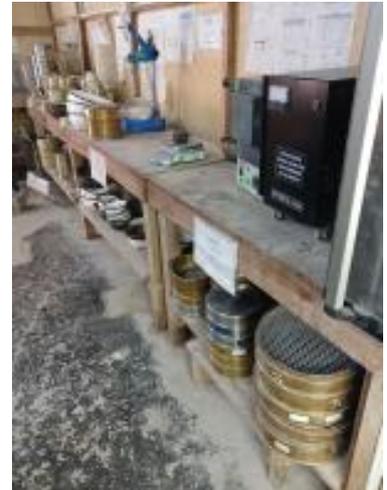
Actividades:PROGRESIVA KM. 21+400 POBLADO DE CULLHUAY
VISITA DE SEGUIMIENTO Y MONITOREO AL TRAMO 2 (OBRAS INICIALES) : VERIFICACION DE
EQUIPOS DE LABORATORIO DE SUELOS Y PAVIMENTOS**CDescripcion** _____ :

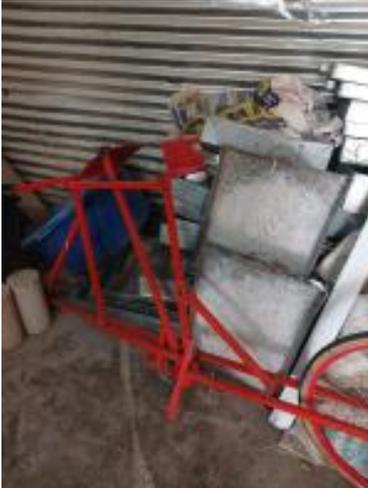
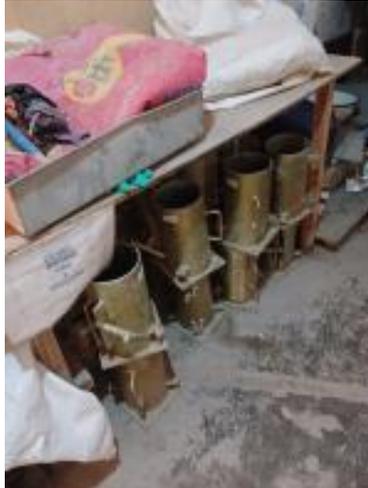
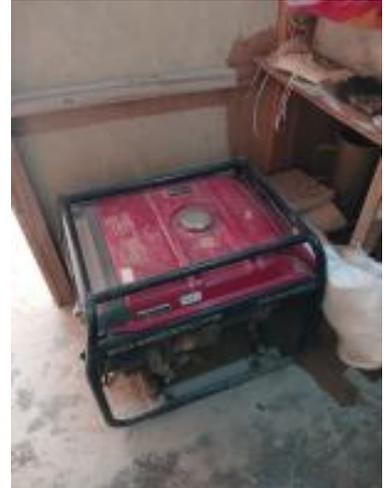
Actividades:PROGRESIVA KM. 21+400 POBLADO DE CULLHUAY
VISITA DE SEGUIMIENTO Y MONITOREO DEL TRAMO 2 (OBRAS INICIALES): VERIFICACION DE
EQUIPOS DE LABORATORIO DE SUELOS Y PAVIMENTOS**CDescripcion** _____ :
