## BITACORA ELECTRÓNICA DE OBRA

NUMERO DE INFORME No. 045-2023  
CONTRATO DE OBRA: No. 103-2019-MTC/ 20 de fecha 24/09/2019  
EMPRESA CONTRATISTA: CHINA ROAD AND BRIDGE CORPORATION SUCURSAL PERU  
OBRA: SALDO DE OBRA: "MEJORAMIENTO, REHABILITACIÓN Y CONSERVACIÓN POR NIVELES DE SERVICIO Y OPERACIÓN DEL CORREDOR VIAL, LIMA – CANTA – HUAYLLAY –DV. COCHAMARCA – EMP.PE 3N" ( SALDO DE OBRAS INICIALES ( OI) TRAMO 2 CANTA - HUALLAY LONGITUD: 95.2 KMS.  
MONTO DE OBRAS INICIALES : 338,725,656.80  
SUPERVISOR: CONSORCIO CESEL - CAL Y MAYOR  
CONTRATO DE CONSULTORIA DE OBRA N° 077-2014-MTC/20) ADENDA No. 4 DE FECHA,24-09-2019 LA OBRA ACTUALMENTE ESTA EN ACTIVIDAD ,  
VISITA DE SEGUIMIENTO Y MONITOREO A LAS OFICINAS DE LA SUPERVISION  
VISITA DE SEGUIMIENTO Y MONITOREO AL TRAMO 2 ( OBRAS INICIALES) DESDE KM. 0+000 AL KM. 95+600 ( HUALLAY)

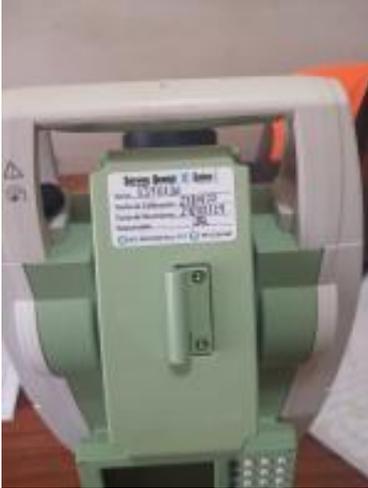
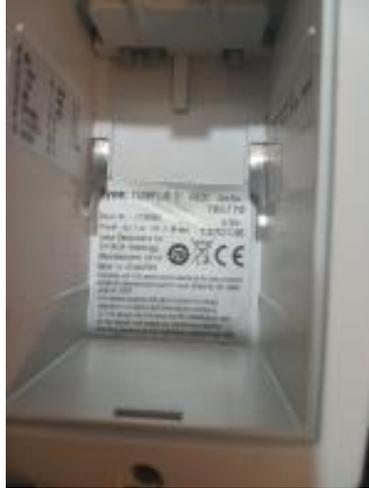
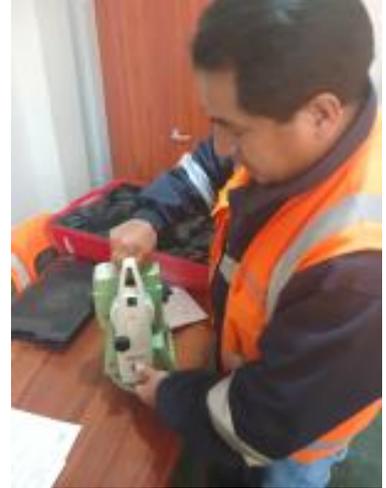
POBLADO DE CANTA  
VISITA DE SEGUIMIENTO Y MONITOREO AL TRAMO 2 ( OBRAS INICIALES): VERIFICACION DE EQUIPO TOPOGRAFICO

En el Poblado de Canta se realiza visita de seguimiento y monitoreo al tramo 2 ( obras iniciales, donde se verifica un nuevo equipo de estación total ,nivel topográfico y accesorios de la supervisión los equipos están vigentes, completamente calibrados.

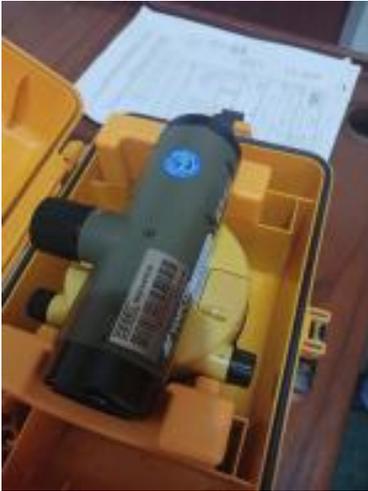
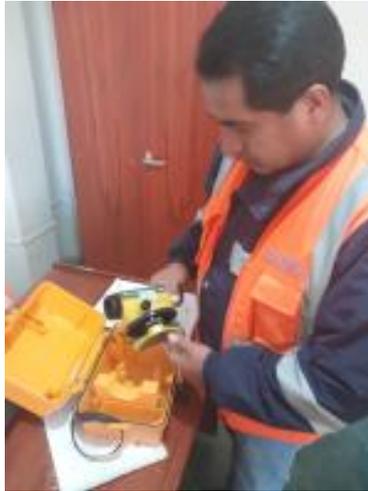
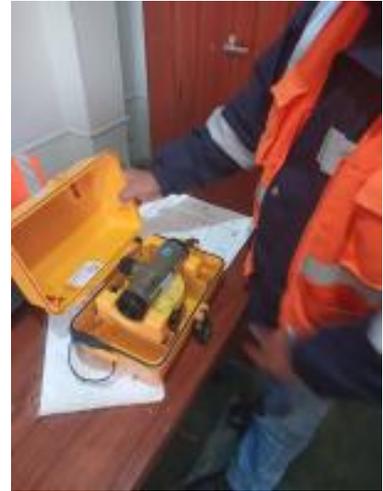
POBLADO DE CANTA  
VISITA DE SEGUIMIENTO Y MONITOREO AL TRAMO 2 ( OBRAS INICIALES): VERIFICACION DE EQUIPO TOPOGRAFICO ( NIVEL TOPOGRAFICO)

En el Poblado de Canta se realiza visita de seguimiento y monitoreo al tramo 2 ( obras iniciales, donde se verifica un nuevo equipo de estación total ,nivel topográfico y accesorios de la supervisión los equipos están vigentes, completamente calibrados.

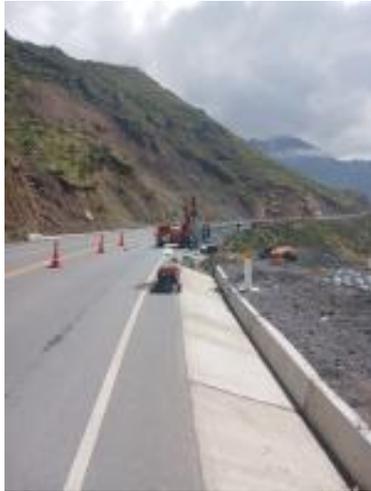
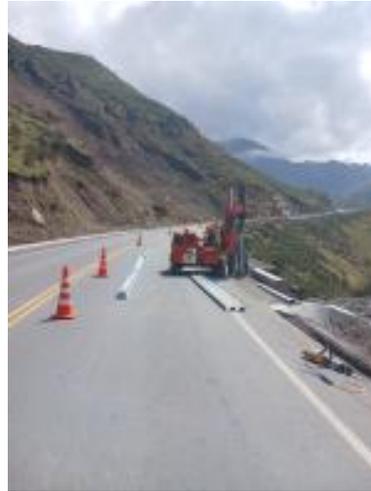
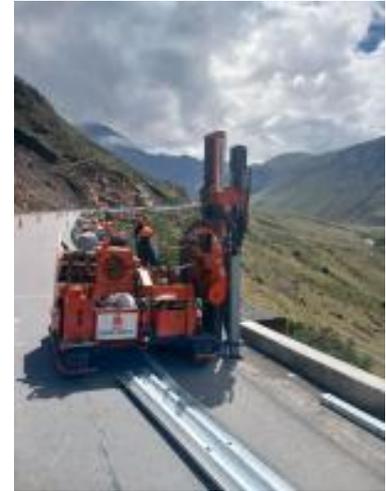
PROGRESIVA KM. 31+180 AL KM. 31+220  
CODIGO 01.01.08 SEÑALIZACION Y SEGURIDAD VIAL  
PARTIDA 01.01.08.20 BARRERA DE SEGURIDAD BORDE LATERAL ( HINCADA)

En la progresiva KM. 31+180 al Km. 31+220 se realiza la colocación de barrera de seguridad borde lateral ( hincada) donde se utiliza una hincadora, una generador de energía y un taladro martillo y herramientas menores, trabajan 1 capataz, 1 operador de hincadora, 6 obreros, 2 vigías.

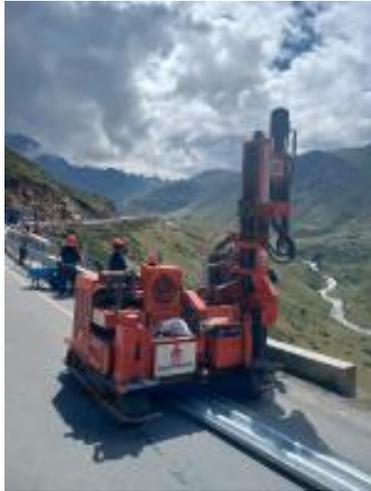
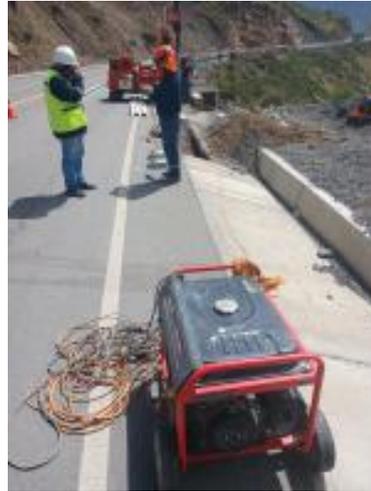
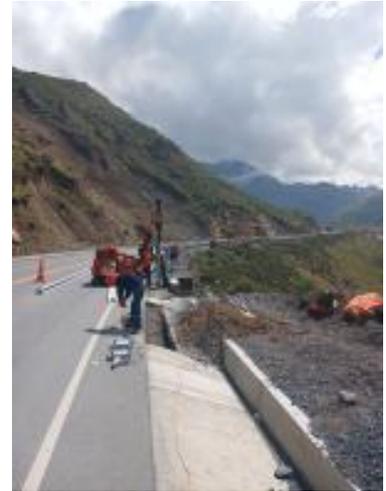
PROGRESIVA KM. 31+180 AL KM. 31+220  
CODIGO 01.01.08 SEÑALIZACION Y SEGURIDAD VIAL  
PARTIDA 01.01.08.20 BARRERA DE SEGURIDAD BORDE LATERAL ( HINCADA)

En la progresiva KM. 31+180 al Km. 31+220 se realiza la colocación de barrera de seguridad borde lateral ( hincada) donde se utiliza una hincadora, una generador de energía y un taladro martillo y herramientas menores, trabajan 1 capataz, 1 operador de hincadora, 6 obreros, 2 vigías.

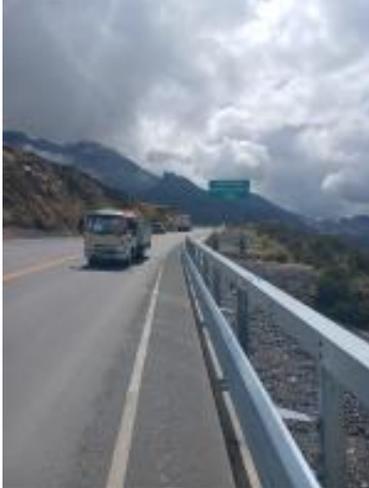
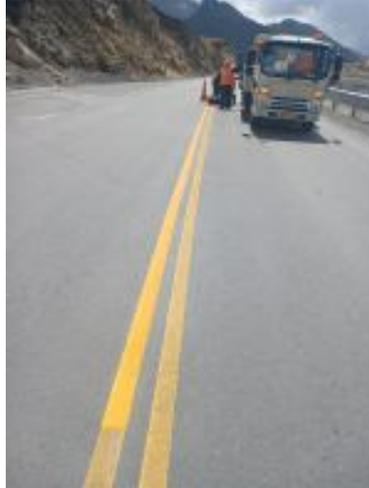
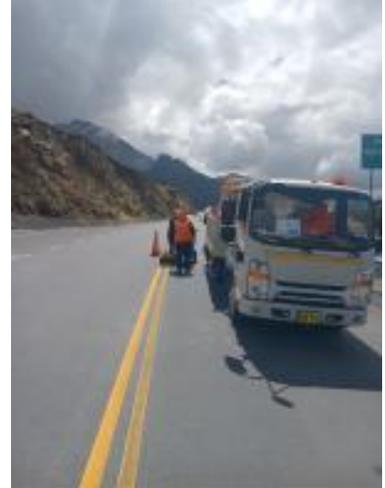
PROGRESIVA KM. 33+280  
CODIGO 01.01.08 SEÑALIZACION Y SEGURIDAD VIAL  
PARTIDA 01.01.08.15 MARCAS EN EL PAVIMENTO TIPO 1

En la progresiva KM. 33+280 se inicia el repintado en la zona central ( color amarillo) se utiliza un camión y un carrito de pintado y herramientas menores, trabajan 1 capataz, 1 operador, 4 obreros, 3 vigías.

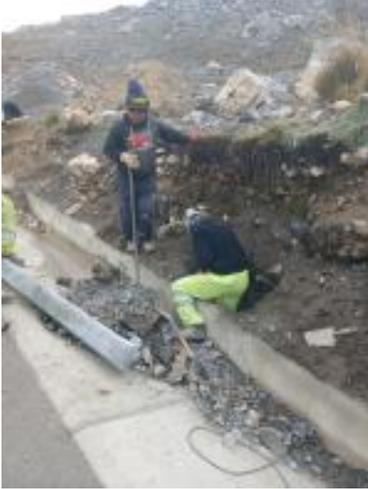
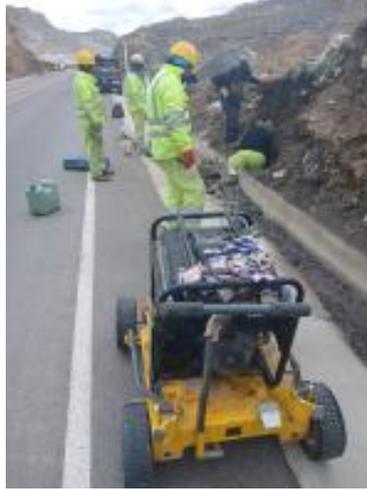
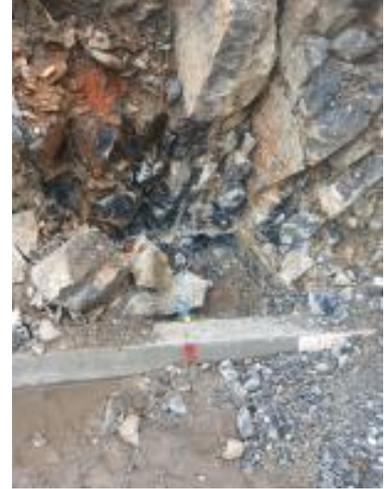
PROGRESIVA KM. 41+400  
CODIGO: 01.01.08. SEÑALIZACION Y SEGURIDAD VIAL  
PARTIDA : 01.01.08.08 POSTE DE SOPORTE DE SEÑALES  
apertura de huecis paea selalizacio

En la progresiva Km. 41+400 se realiza la apertura de huecos para la colocación de poste de soporte de señales, se utiliza un generador de energia y un taladro martillo, porque la zona es muy rocosa, trabajan 1 capataz, 4 obreros

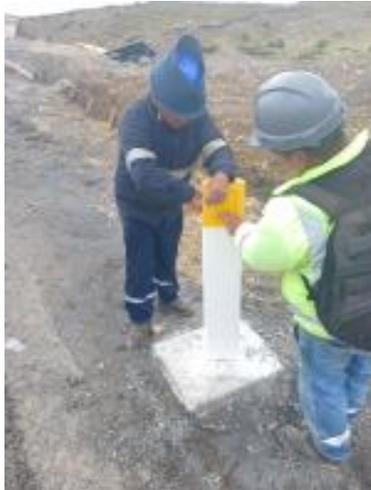
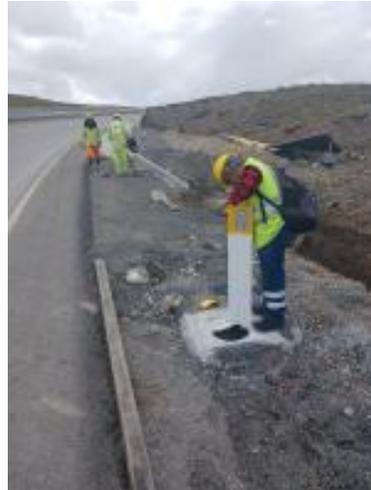
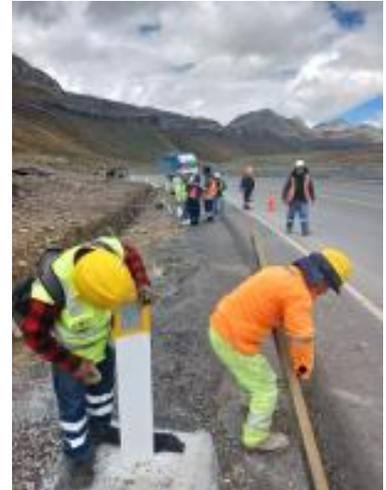
PROGRESIVA KM. 54+240  
CODIGO: 01.01.08 SEÑALIZACION Y SEGURIDAD VIAL  
PARTIDA; 01.01.08.10 POSTES DELINEADORES

En la progresiva Km. 54+240 se realiza la colocación de reflectantes a los postes delineadores, se utiliza herramientas menores, trabajan 1 capataz, 4 obreros

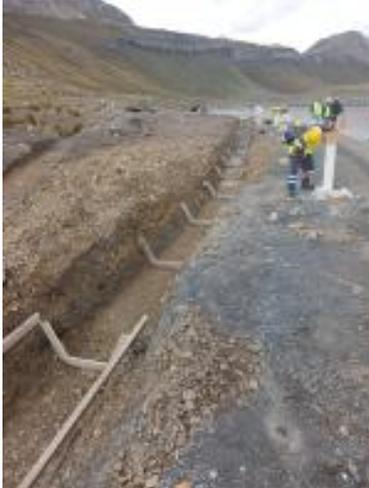
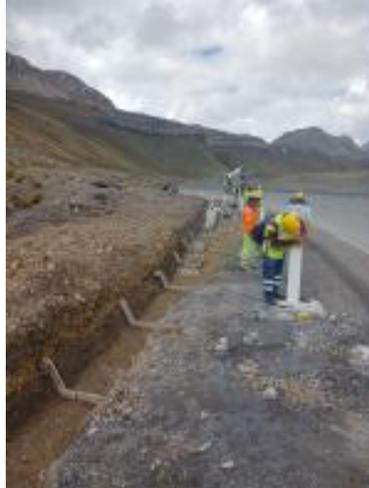
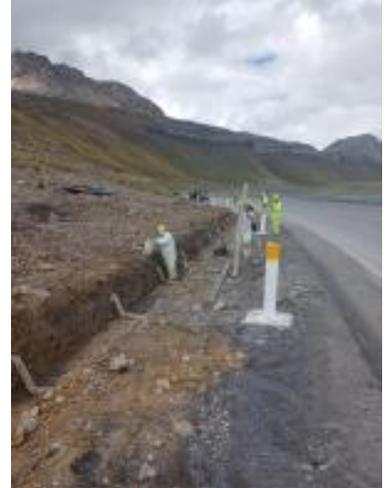
PROGRESIVA KM. 54+900 AL KM. 54+940  
CODIGO: 01.01.06 OBRAS DE ARTE  
PARTIDA: 01.01.06.26 ZANJAS DE DRENAJE TIPO II

En las progresivas Km. 54+900 al Km. 54+940 se realiza la construcción de zanjas de drenaje tipo II, en el margen izquierdo de la vía , se utiliza herramientas menores, trabajan 1 capataz , 6 obreros, 2 vigias

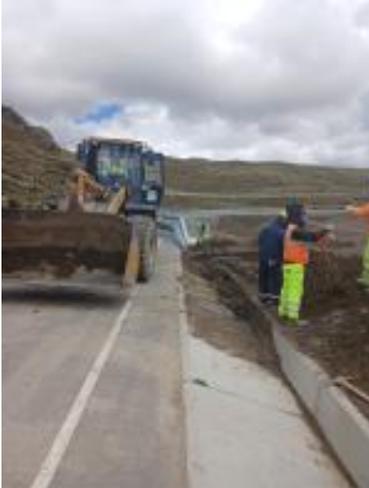
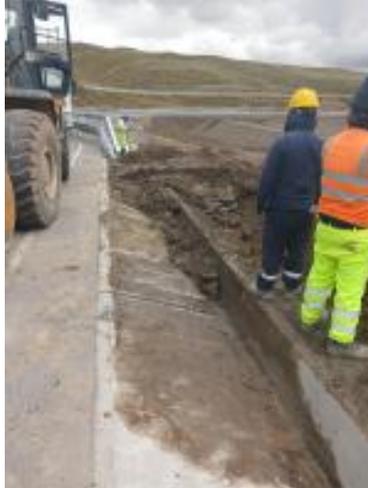
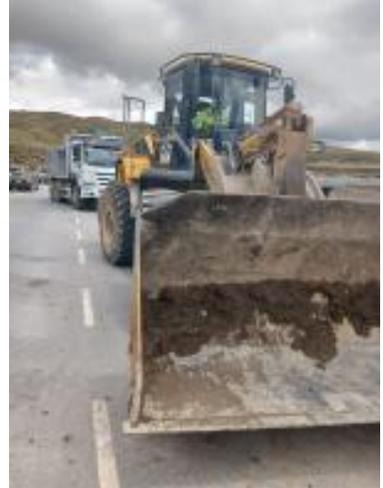
PROGRESIVA 55+400  
VISITA DE SEGUIMIENTO Y MONITOREO AL TRAMO 2 ( OBRAS INICIALES): LIMPIEZA DE CUNETAS

En la progresiva Km. 55+400 se realiza la limpieza de cunetas existentes, en el margen derecha de la vía, se utiliza un cargador frontal , un volquete y herramientas menores , trabajan 1 capataz, 4 obreros, un chofer y 2 vigías.

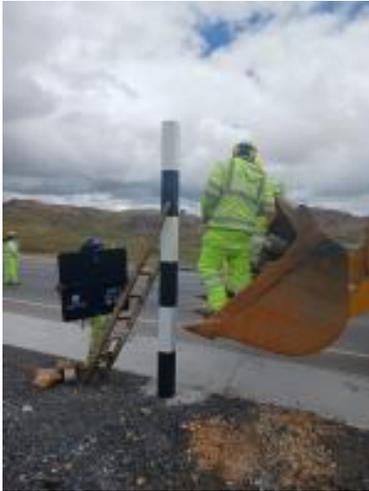
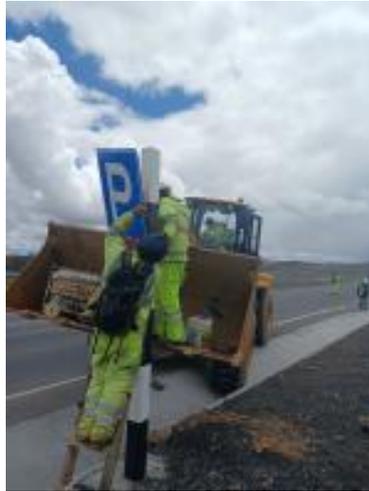
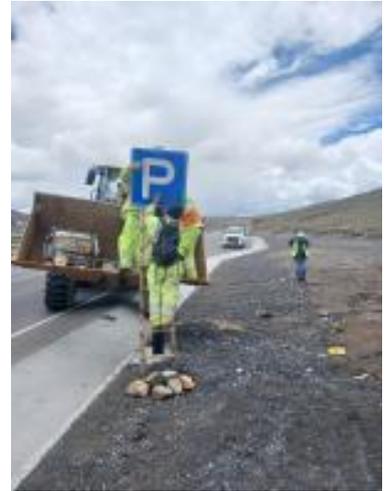
PROGRESIVA KM. 63+080  
CODIGO: 01.01.08 SEÑALIZACION Y SEGURIDAD VIAL  
PARTIDA: 01.01.08. 06 SEÑAL INFORMATIVA DE SERVICIOS AUXILIARES

En la progresiva Km. 63+080 se realiza la colocación de señalización informativa de servicios auxiliares ( estacionamiento) donde se utiliza dos cargadores frontales y herramientas menores, trabajan 1 capataz, 2 operadores, 4 obreros

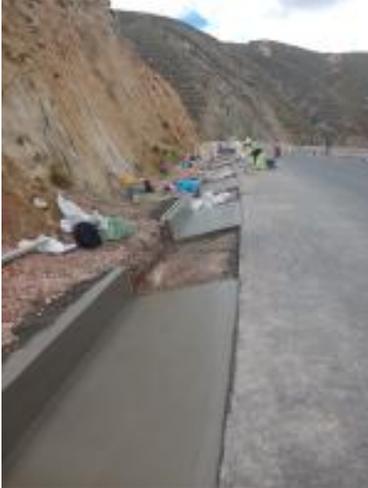
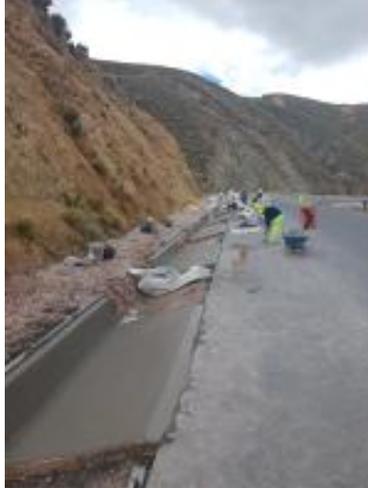
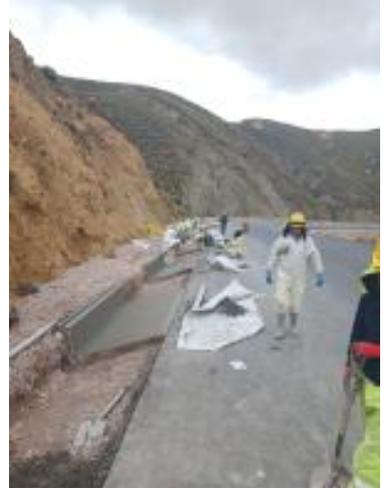
PROGRESIVA KM. 71+140  
CODIGO: 01.01.06 OBRAS DE ARTE  
PARTIDA: 01.01.06.20 CUNETETA TRIANGULAR TIPO I REVESTIDAS EN CONCRETO

En las progresivas Km. 71+140 se realiza la construcción de cunetas triangular tipo I revestidas de concreto en el margen izquierdo de la vía , se utiliza herramientas menores, trabajan 1 capataz , 6 obreros.

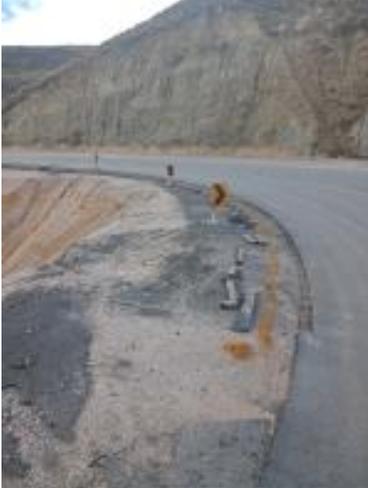
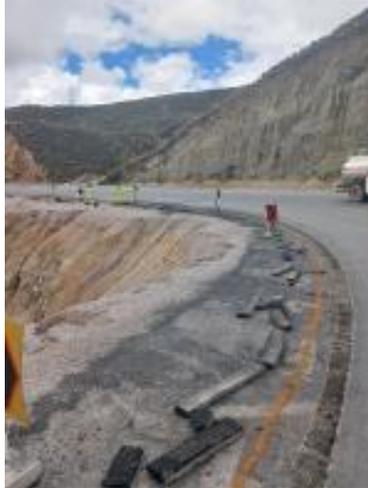
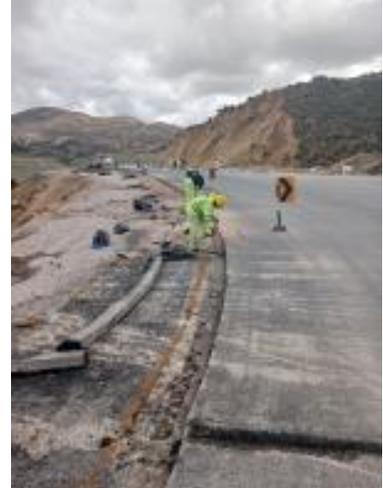
PROGRESIVA KM. 71+820 al 71+900  
CODIGO: 01.01.06 OBRAS DE ARTE  
PARTIDA: 01.01.06.29 BORDILLO

En las progresivas Km. 71+820 AL KM. 71+900 se realiza la excavación para la construcción de bordillos en el margen derecho de la vía, se utiliza herramientas menores, trabajan 1 capataz , 4 obreros.

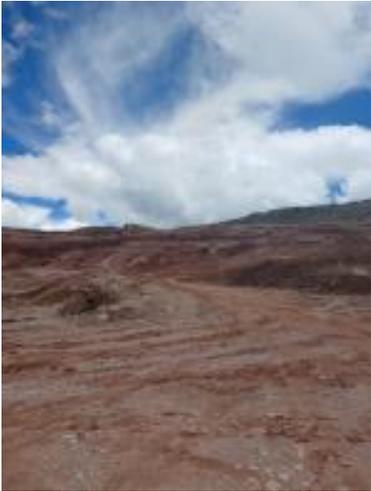
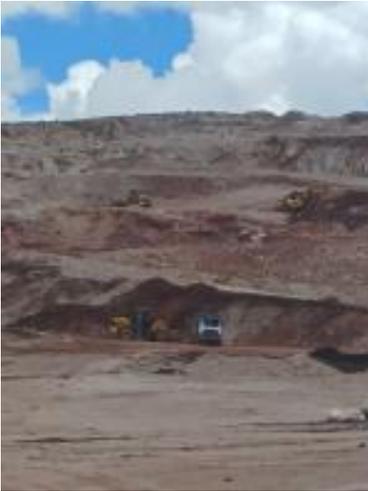
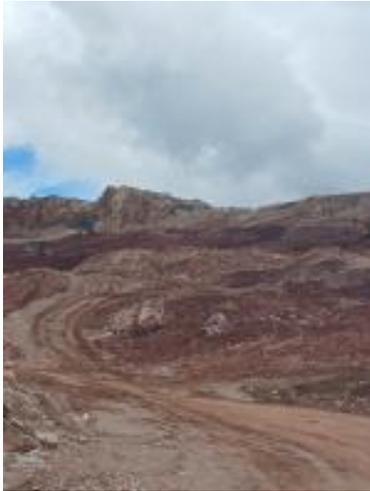
PROGRESIVA KM. 83+700  
VISITA DE SEGUIMIENTO Y MONITOREO AL TRAMO 2 ( OBRAS INICIALES) : VISITA A CANTERA KM. 83

En la progresiva KM. 83+700 se realiza visita a la Cantera KM. 83 donde se verifica la presencia de actividad de explotación y actividades de readecuación , donde se utiliza 4 excavadoras de oruga, 2 tractores y 2 cargadores frontales y 10 volquetes trabajan 1 capataz, 8 operadores, 10 choferes, 4 obreros.
