BITACORA ELECTRÓNICA DE OBRA

INFORME Y/O REPORTE N°133_CONTRATO N°68-2023-MNT. TÚNEL MACHUPICCHU/NSCP.2023.

Obra: "MEJORAMIENTO DE LA CARRETERA SANTA MARÍA - SANTA TERESA - PUENTE HIDROELÉCTRICA MACHUPICCHU, ITEM B.- CONSTRUCCIÓN DE TÚNEL Y ACCESOS".

Panel Fotográfico de la Bitacora de Obras

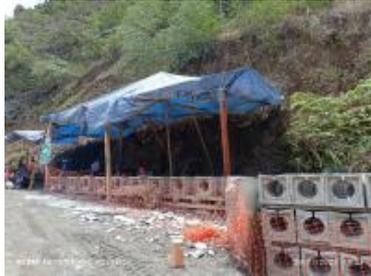
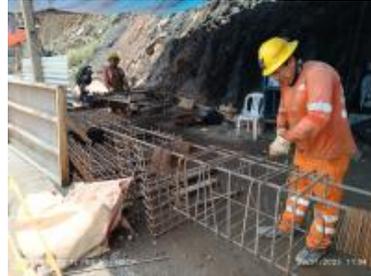
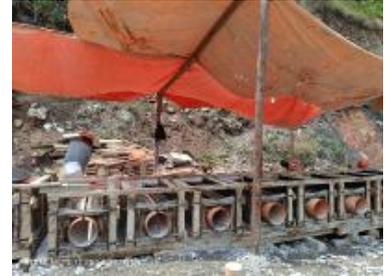
PROGRESIVA: KM6+260 (ACCESO PROVISIONAL AL TÚNEL)
TALLER PROVISIONAL DE CARPINTERÍA METÁLICA Y DE MADERA.
VACIADO DE CONCRETO PARA CAJAS CAZ

SE APRECIA QUE AL DÍA SE ELABORA 10 CAZ PREFABRICADOS.
MO: 1 INGENIERO ASISTENTE DE OBRAS DE ARTE, 1 CAPATAZ, 1 OPERARIO, 5 OPERARIOS, 3 OFICIALES, 3 PEONES.
EM: 1 AMOLADORA, 1 MIXER, 1 VIBRADORA PARA CONCRETO.

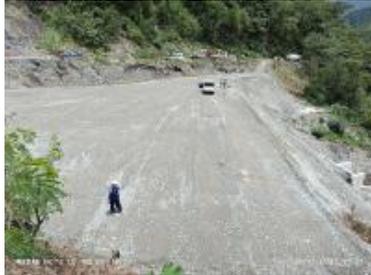
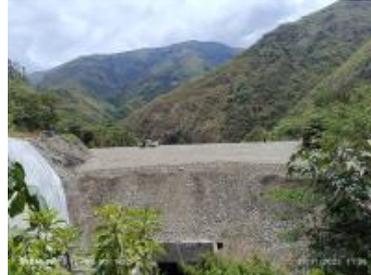
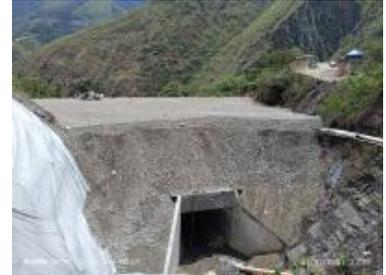
PROGRESIVA: KM6+200
CONFORMACIÓN DE RELLENO DE ALCANTARILLA MCA 5x5M.
VERIFICACIÓN TOPOGRÁFICA POR LA SUPERVISIÓN.

No se realizó actividad en este frente debido a que el terreno se encuentra saturado de humedad, producto de las fuertes precipitaciones que se registraron durante la noche y madrugada; falta rellenar de 2.30m a 2.50m.

Se aprecia replanteo del codo de relleno realizada mediante la verificación topográfica por parte de la supervisión:

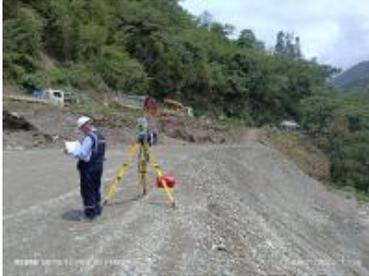
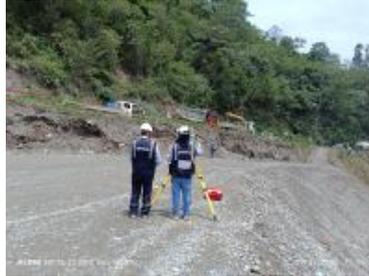
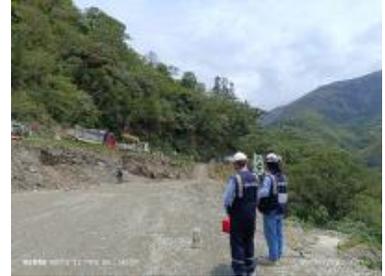
REPLANTEO DE HOMBRO DE RELLENO ALCANTARILLA MCA KM6+200 DE LA SUPERVISIÓN

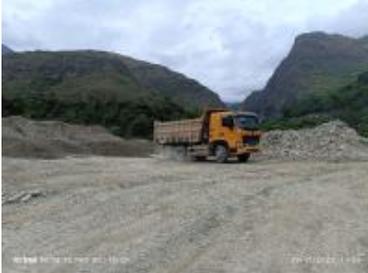
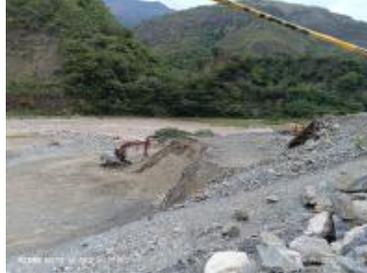
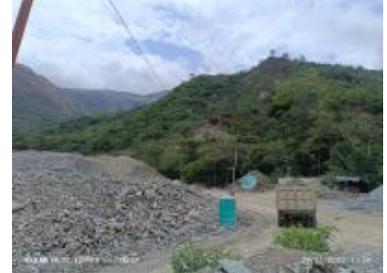
PROGRESIVA: KM 4+980
ZARANDEO PARA MATERIAL DE RELLENO.
TRANSPORTE DE MATERIAL DE RELLENO PARA SUB RASANTE.

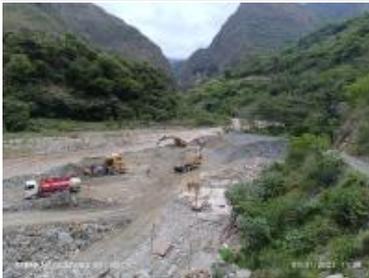
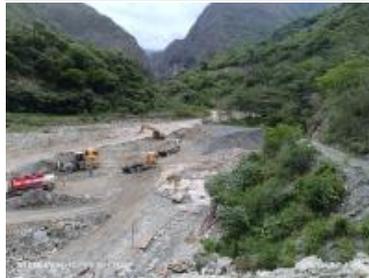
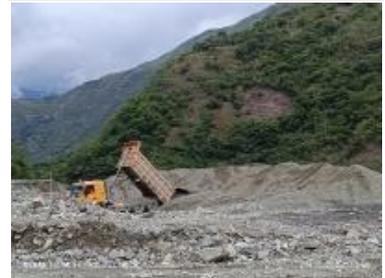
PROGRESIVA: KM4+980
TRASLADO DE MATERIAL PARA BASE A UN ÁREA MAS SEGURO.

SE REALIZA EL TRASLADO DE MATERIAL PARA BASE A UN ÁREA MAS SEGURO, YA QUE SE ENCONTRABA ACOPIADO EN ÁREA PRÓXIMO AL CAUCE DEL RÍO Y QUE POR LAS CONSTANTES LLUVIAS EL CAUDAL DEL RÍO INCREMENTO COMPROMETIENDO AL MATERIAL. TENIENDO EN CUENTA LAS CONSTANTES PRECIPITACIONES PLUVIALES SE RECOMIENDA PREVENIR LA SEGURIDAD EN EL DME.

- Se recomienda prevenir la seguridad en el DME KM4+980 teniendo en cuenta las constantes precipitaciones pluviales (lluvias de moderada a alta intensidad).

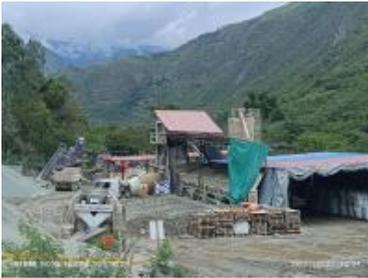
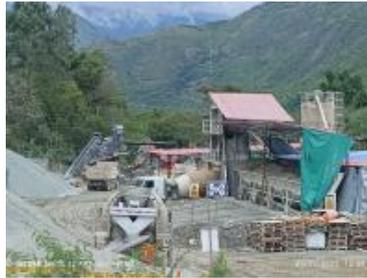
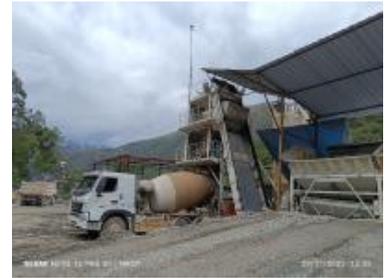
PROGRESIVA: KM4+980
PLANTA DE CONCRETO: PRODUCCIÓN DE CONCRETO PARA CAZ.

SE APRECIA A LOS COLABORADORES QUE ESTAN DIRECTAMENTE EN CONTACTO CON LO INSUMOS DE PARA MEZCLA DE CONCRETO Y SHOTCRETE, SIN RESPIRADORES (FULL FACE). SE APRECIA PRODUCCIÓN DE CONCRETO CON SU RESPECTIVO CONTROL DE CALIDAD.
MO: 1 INGENIERO ESPECIALISTA DE INSTALACIONES TÚNEL, 1 INGENIERO ASISTENTE DEL ESPECIALISTA DE INSTALACIONES TÚNEL, 1 TÉCNICO DE CONTROL DE CALIDAD, 1 LABORATORISTA, 2 AUXILIARES DE CONTROL DE CALIDAD, 2 OPERADORES, 1 PREVENCIÓNISTA(SSOMA).
EM: 1 CARGADOR FRONTAL, 1 MIXER, 1 PLANTA DE CONCRETO, 1 EQUIPO COMPLETO DE CONO DE ABRAMS PARA MEDIR EL SLUMP, HERRAMIENTAS MANUALES.

- Se recomienda al contratista continuar con la programación de las actividades en cumplimiento al cronograma actual aprobado. Se recomienda constante mantenimiento de sus equipos y maquinarias; por otra parte, recomienda al contratista hacer entrega de EPPs a los colaboradores en obra.

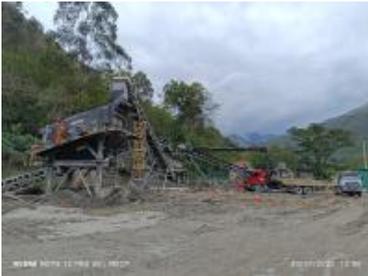
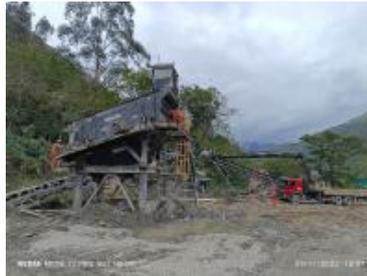
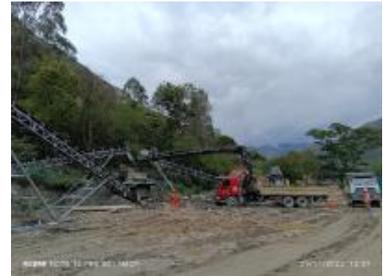
PROGRESIVA: KM 4+980
DESMONTAJE DE PLANTA TRITURADORA (CHANCADORA).
LIMPIEZA DE POZA DE LAVADO.
INSPECCIÓN DE LA SUPERVISIÓN.

SE OBSERVA EL DESMONTAJE DE CHANCADORA.
MO: 1 ESPECIALISTA DE CONTROL DE CALIDAD DE LA SUPERVISIÓN, 1 INGENIERO ASISTENTE DEL ESPECIALISTA DE INSTALACIONES TÚNEL, 1 TÉCNICO DE CONTROL DE CALIDAD, 1 JEFE DE PLANTA TRITURADORA, 2 SOLDADORES, 2 MECÁNICOS, 2 OPERADORES DE LA PLANTA TRITURADORA, 2 ELECTRICISTA, 1 ADMINISTRATIVO, 4 OPERADORES.
EM: 1 CARGADOR FRONTAL, 3 VOLQUETES, 2 SOLDADORAS, 1 COMPRESORA, HERRAMIENTAS MANUALES.

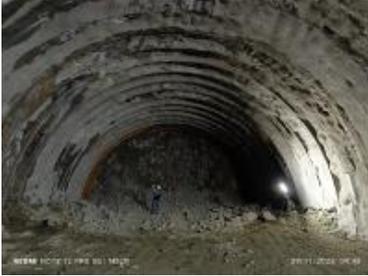
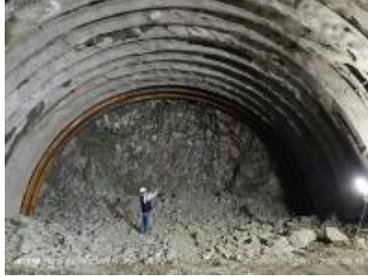
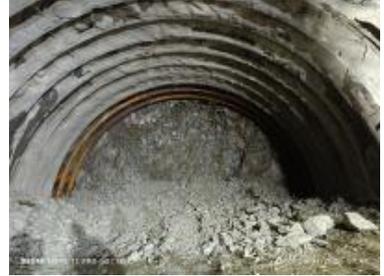
TRAMO: SALIDA-BAHÍA, FRENTE PK7+818, ROCA TIPO V.
LA EXCAVACIÓN EN ROCA TIPO V Y DEMÁS ACTIVIDADES ASOCIADAS, NO SE LLEVARON A CABO.

SE OBSERVÓ QUE NO SE LLEVÓ A CABO NINGUNA ACTIVIDAD EN ESTE FRENTE DEBIDO A PROBLEMAS MECÁNICOS EN EL EQUIPO ENCARGADO DE LANZAR O APLICAR EL SHOTCRETE (ROBOT SHOTCRETE), QUE ACTUALMENTE SE ENCUENTRA EN PROCESO DE MANTENIMIENTO.

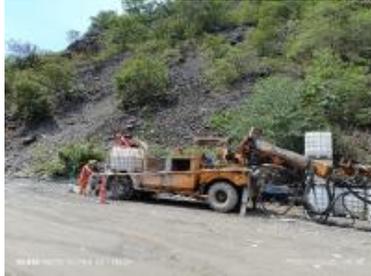
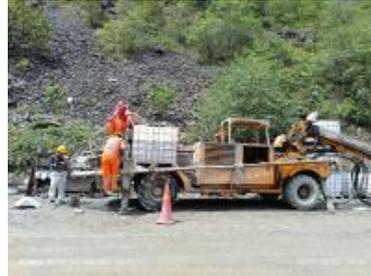
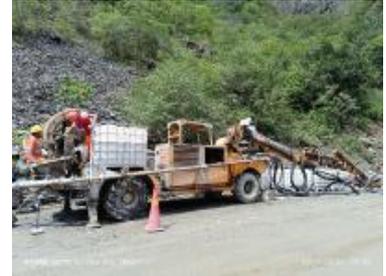
PROGRESIVA: KM7+300 (ACCESO PROVISIONAL AL TÚNEL)
MANTENIMIENTO DEL EQUIPO ENCARGADO DE LANZAR O APLICAR EL SHOTCRETE (ROBOT SHOTCRETE)

SE OBSERVA EL MANTENIMIENTO DEL EQUIPO ENCARGADO DE LANZAR O APLICAR EL SHOTCRETE (ROBOT SHOTCRETE).
MO: 1 MECÁNICO, 2 AUXILIARES MECÁNICOS.
EM: 1 ROBOT SHOTCRETE.

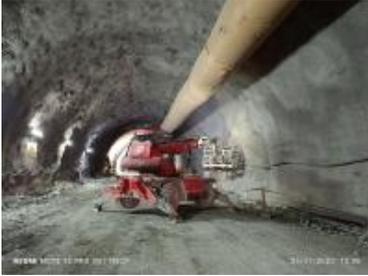
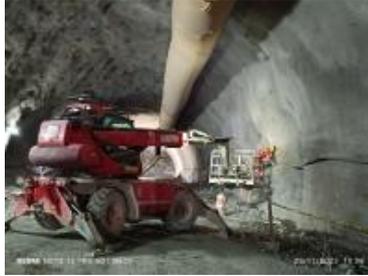
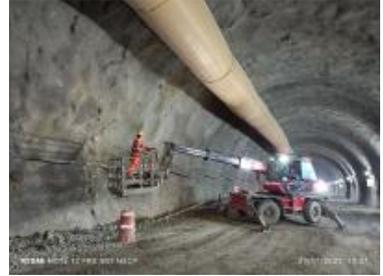
TRAMO: BAHÍA -SALIDA, PK7+674 (FRENTE) ROCA TIPO IV
LA EXCAVACIÓN EN ROCA TIPO IV Y DEMÁS ACTIVIDADES ASOCIADAS, NO SE LLEVARON A CABO.
INSTALACIÓN ELÉCTRICA

SE OBSERVÓ QUE NO SE LLEVÓ A CABO NINGUNA ACTIVIDAD EN ESTE FRENTE DEBIDO A PROBLEMAS MECÁNICOS EN EL EQUIPO ENCARGADO DE LANZAR O APLICAR EL SHOTCRETE (ROBOT SHOTCRETE), QUE ACTUALMENTE SE ENCUENTRA EN PROCESO DE MANTENIMIENTO; NO OBSTANTE, SE REALIZO LA AMPLIACIÓN DE LA INSTALACIÓN ELÉCTRICA.
MO: 1 OPERADOR, 1 ELECTRICISTA.
EM: 1 TELEHANDÉR, HERRAMIENTAS MANUALES.

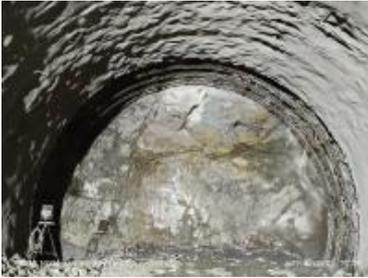
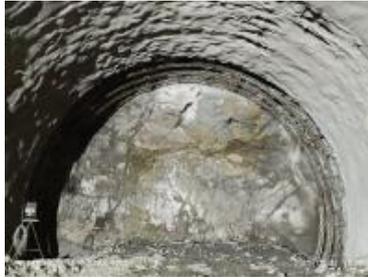
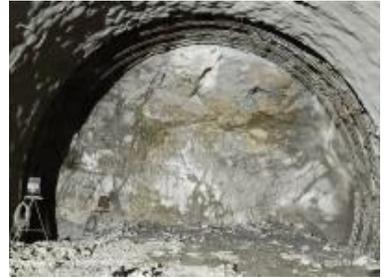
TRAMO: BAHÍA -SALIDA, PK7+674 (FRENTE) ROCA TIPO IV
LA EXCAVACIÓN EN ROCA TIPO IV Y DEMÁS ACTIVIDADES ASOCIADAS, NO SE LLEVARON A CABO.
INSTALACIÓN ELÉCTRICA

SE OBSERVÓ QUE NO SE LLEVÓ A CABO NINGUNA ACTIVIDAD EN ESTE FRENTE DEBIDO A PROBLEMAS MECÁNICOS EN EL EQUIPO ENCARGADO DE LANZAR O APLICAR EL SHOTCRETE (ROBOT SHOTCRETE), QUE ACTUALMENTE SE ENCUENTRA EN PROCESO DE MANTENIMIENTO; NO OBSTANTE, SE REALIZO LA AMPLIACIÓN DE LA INSTALACIÓN ELÉCTRICA.
MO: 1 OPERADOR, 1 ELECTRICISTA.
EM: 1 TELEHANDÉR, HERRAMIENTAS MANUALES.

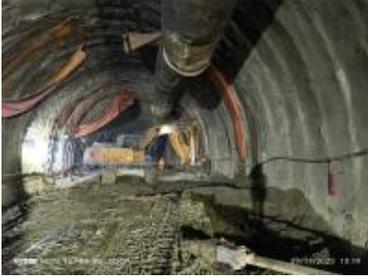
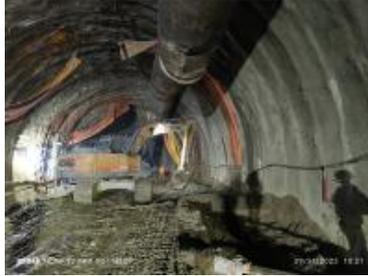
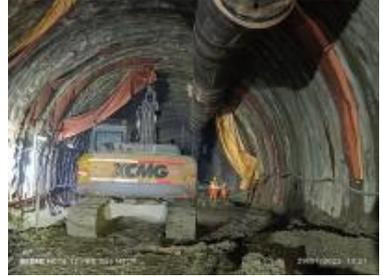
PROGRESIVA: KM7+260-KM7+300
EXCAVACIÓN DE ZAPATA PARA VEREDA

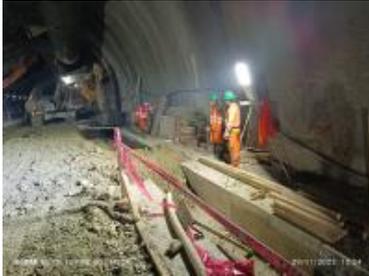
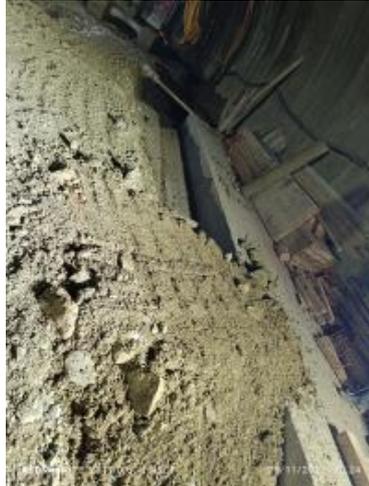
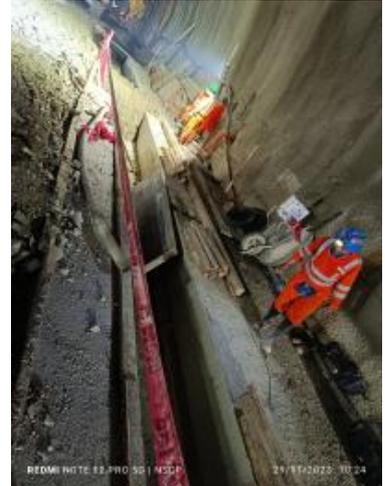
PROGRESIVA: KM7+244-KM7+260
ENCOFRADO PARA RIEL DERECHO

SE APRECIA TRABAJOS DE ENCOFRADO PARA RIEL DERECHO, RIEL QUE SE UTILIZARA PARA TRANSPORTAR EL ENCOFRADO METÁLICO Y CARRO TRANSPORTADOR PARA CONCRETO DE REVESTIMIENTO, LA EJECUCIÓN DE LA RIEL ES A COSTO DEL CONTRATISTA.
MO: 1 INGENIERO ASISTENTE OBRAS ARTE, 1 CAPATAZ, 2 OPERARIOS, 2 OFICIAL.
EM: 1 AMOLADORAS, HERRAMIENTAS MANUALES

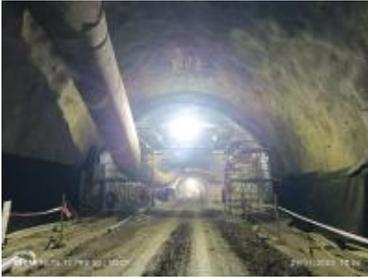
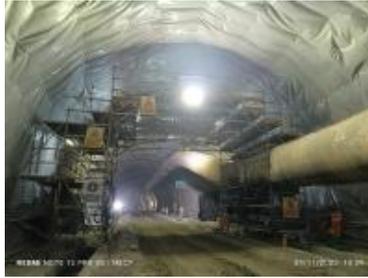
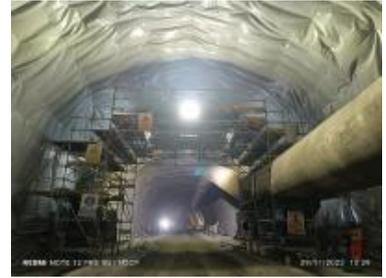
PROGRESIVA: KM 7+158@KM7+160

IMPERMEABILIZACION: INSTALACIÓN GEOTEXTIL, LAMINA DE IMPERMEABILIZACIÓN DE 2MM, TUBERÍA DE Ø110MM.

SE APRECIA TENDIDO DEL GEOTEXTIL, RECUBIERTA POR LA LAMINA IMPERMEABILIZANTE DE 2MM Y LA INSTALACIÓN DE TUBERÍA DE Ø110MM; PARA LA EJECUCIÓN DE ESTAS ACTIVIDADES SE CUENTA CON LOS EQUIPOS Y MAQUINARIAS:

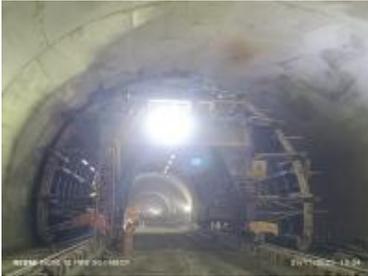
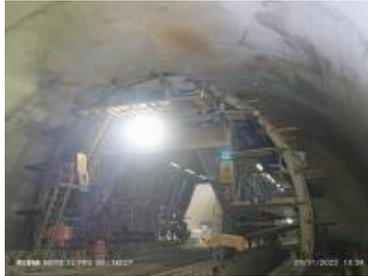
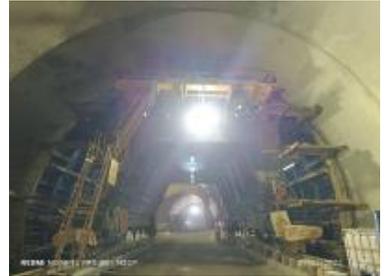
PROGRESIVA: PK7+070
 DESMONTAJE, REDUCCIÓN DE SECCIÓN DEL ENCOFRADO METÁLICO PARA CONCRETO DE REVESTIMIENTO.
 INSPECCIÓN DE SUPERVISIÓN

SE APRECIA DESMONTAJE Y REDUCCIÓN DE SECCIÓN DEL ENCOFRADO METÁLICO PARA CONCRETO DE REVESTIMIENTO, PAR OBTENER LA SECCIÓN TÍPICA Y CONTINUAR CON LAS ACTIVIDADES EN EL FRENTE DE BAHÍA HACIA SALIDA.

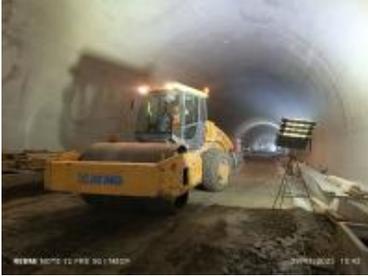
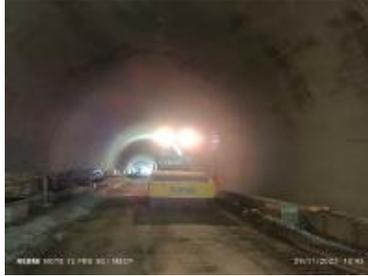
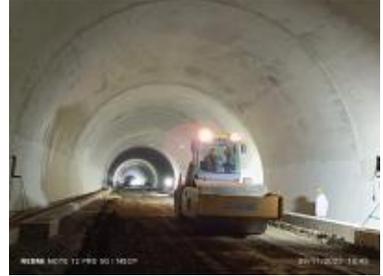
PROGRESIVA: KM6+590@KM7+040
CONFORMACIÓN DE SUB RASANTE

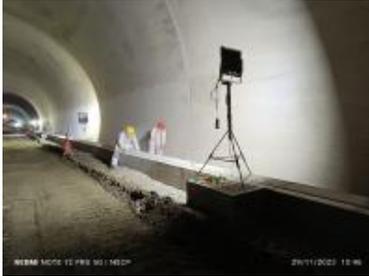
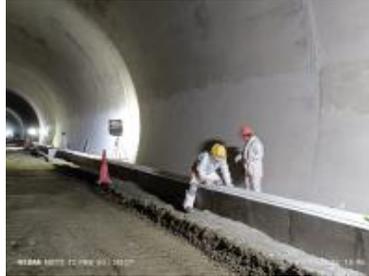
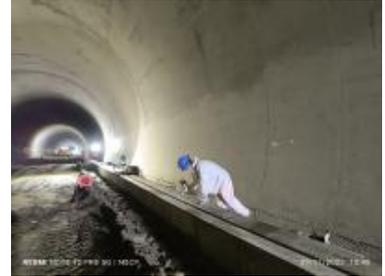
PROGRESIVA: KM6+850@KM6+930
ACABADOS DE LA INSTALACIÓN DE LAS CAJAS CAZ
