## BITACORA ELECTRÓNICA DE OBRA

INFORME Y/O REPORTE N°134\_CONTRATO N°68-2023-MNT. TÚNEL MACHUPICCHU/NSCP.2023.

Obra: "MEJORAMIENTO DE LA CARRETERA SANTA MARÍA - SANTA TERESA - PUENTE HIDROELÉCTRICA MACHUPICCHU, ITEM B.- CONSTRUCCIÓN DE TÚNEL Y ACCESOS".

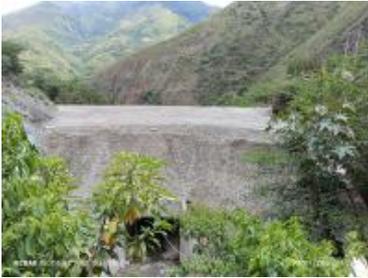
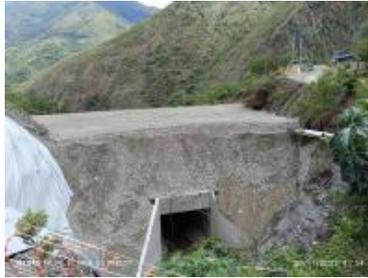
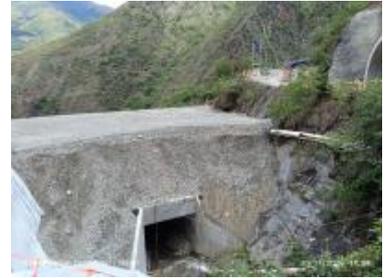
PROGRESIVA: KM6+200  
CONFORMACIÓN DE RELLENO DE ALCANTARILLA MCA 5x5M.  
VERIFICACIÓN TOPOGRÁFICA POR LA SUPERVISIÓN.

No se realizó actividad en este frente debido a que el terreno se encuentra saturado de humedad, producto de las fuertes precipitaciones que se registraron durante la noche y madrugada; falta rellenar de 2.30m a 2.50m.

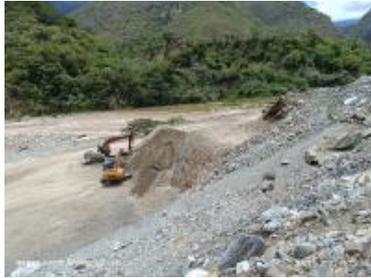
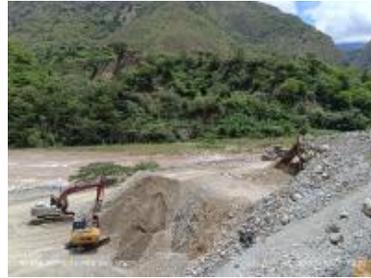
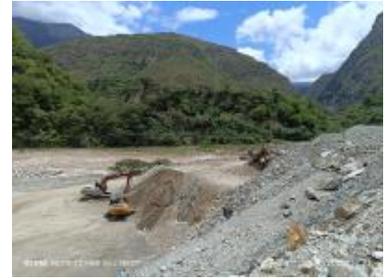
PROGRESIVA: KM 4+980  
ZARANDEO PARA MATERIAL DE RELLENO.  
TRANSPORTE DE MATERIAL DE RELLENO PARA SUB RASANTE.

MO: 1 PREVENCIÓNISTA (SSOMA), 9 OPERADORES, 1 PERSONAL DE PISO, 1 VIGÍA O CONTROLADOR.  
EM: 1 EXCAVADORA SOBRE ORUGA, 6 VOLQUETES, 2 CARGADOR FRONTAL.

- Se recomienda prevenir la seguridad en el DME KM4+980 teniendo en cuenta las constantes precipitaciones pluviales (lluvias de moderada a alta intensidad).

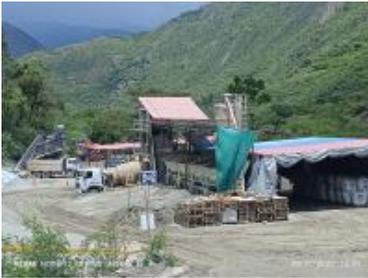
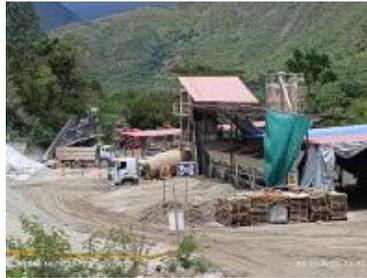
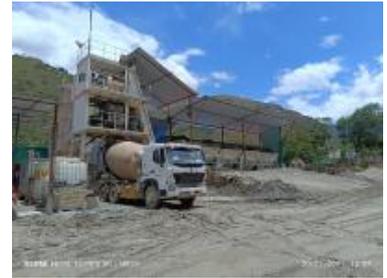
PROGRESIVA: KM4+980  
PLANTA DE CONCRETO: PRODUCCIÓN DE CONCRETO PARA CAZ.

SE APRECIA A LOS COLABORADORES QUE ESTAN DIRECTAMENTE EN CONTACTO CON LO INSUMOS DE PARA MEZCLA DE CONCRETO Y SHOTCRETE, SIN RESPIRADORES (FULL FACE). SE APRECIA PRODUCCIÓN DE CONCRETO CON SU RESPECTIVO CONTROL DE CALIDAD.  
MO: 1 INGENIERO ESPECIALISTA DE INSTALACIONES TÚNEL, 1 INGENIERO ASISTENTE DEL ESPECIALISTA DE INSTALACIONES TÚNEL, 1 TÉCNICO DE CONTROL DE CALIDAD, 1 LABORATORISTA, 2 AUXILIARES DE CONTROL DE CALIDAD, 2 OPERADORES, 1 PREVENCIÓNISTA(SSOMA).  
EM: 1 CARGADOR FRONTAL, 1 MIXER, 1 PLANTA DE CONCRETO, 1 EQUIPO COMPLETO DE CONO DE ABRAMS PARA MEDIR EL SLUMP, HERRAMIENTAS MANUALES.

- Se recomienda al contratista continuar con la programación de las actividades en cumplimiento al cronograma actual aprobado. Se recomienda constante mantenimiento de sus equipos y maquinarias; por otra parte, recomienda al contratista hacer entrega de EPPs a los colaboradores en obra.

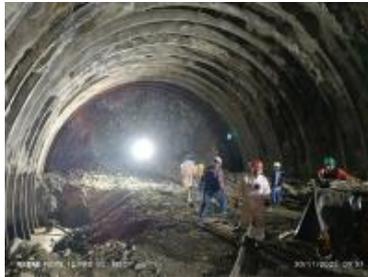
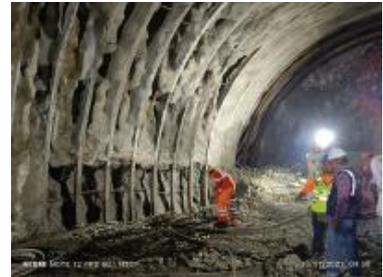
SE OBSERVÓ QUE NO SE LLEVÓ A CABO NINGUNA ACTIVIDAD EN ESTE FRENTE DEBIDO A PROBLEMAS MECÁNICOS EN EL EQUIPO ENCARGADO DE LANZAR O APLICAR EL SHOTCRETE (ROBOT SHOTCRETE), QUE ACTUALMENTE SE ENCUENTRA EN PROCESO DE MANTENIMIENTO. SE OBSERVA CIMBRAS INSTALADAS 2DA FASE EN EL PK7+828.5@PK7+822.5 EN HASTIAL DERECHO, REALIZADAS EN EL TURNO NOCTURNO DEL AYER 29.11.2023. HOY SE OBSERVA LANZAMIENTO SHOTCRETE CON EL EQUIPO SHOTCRETE ALIVA 257, A MODO DE PRUEBA; EL EQUIPO SHOTCRETE ALIVA 257, EN OBRA SE USA MAS PARA REALIZAR EL SELLADO CON LECHADA EN LOS PERNOS Y MICROPILOTES. MO: 1 INGENIERO ASISTENTE DE GEOLOGÍA Y GEOTECNICA, 1 ESPECIALISTA DE HIDROLOGÍA E HIDRAULICA DE LA SUPERVISIÓN, 1 CAPATAZ, 1 OPERADOR, 1 OPERARIO, 4 OFICIALES, 1 TÉCNICO ELECTRICISTA, 1 MECÁNICO, 1 VIGÍA, 1 TOPOGRAFO, 1 AUXILIAR DE TOPOGRAFIA, 1 PREVENIONISTA (SSOMA). EM: 1 SHOTCRETE ALIVA 257, 1 MIXER, HERRAMIENTAS MANUALES, 1 ESTACIÓN TOTAL ROBÓTICA.

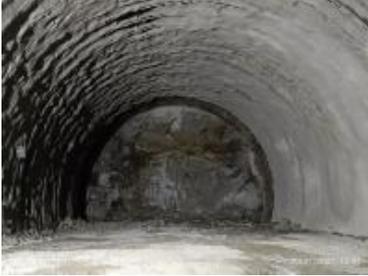
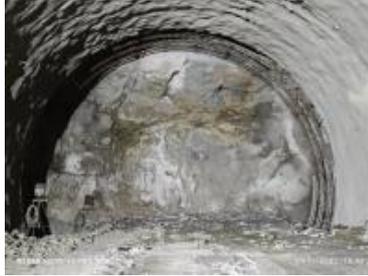
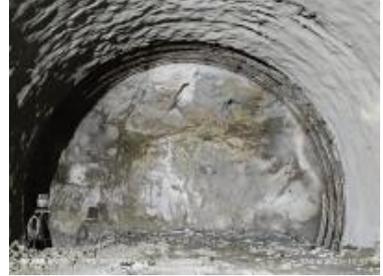
TRAMO: BAHÍA -SALIDA, PK7+674 (FRENTE) ROCA TIPO IV  
LA EXCAVACIÓN EN ROCA TIPO IV Y DEMÁS ACTIVIDADES ASOCIADAS, NO SE LLEVARON A CABO.

SE OBSERVÓ QUE NO SE LLEVÓ A CABO NINGUNA ACTIVIDAD EN ESTE FRENTE DEBIDO A PROBLEMAS MECÁNICOS EN EL EQUIPO ENCARGADO DE LANZAR O APLICAR EL SHOTCRETE (ROBOT SHOTCRETE), QUE ACTUALMENTE SE ENCUENTRA EN PROCESO DE MANTENIMIENTO.

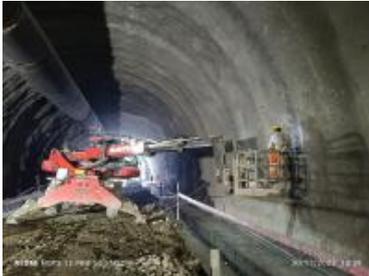
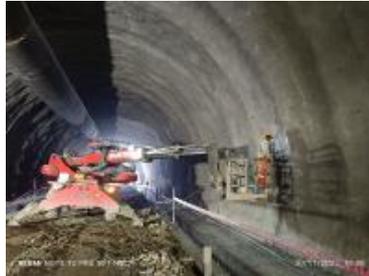
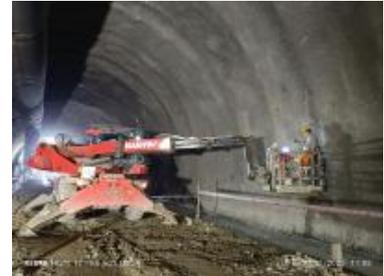
PROGRESIVA: KM 7+212@KM7+300  
EXTRACCIÓN DE DIAMANTINA PARA VERIFICACIÓN ESPESOR SHOTCRETE ROCA IV.

SE REALIZA LA EXTRACCIÓN DE DIAMANTINA (TESTIGOS DE 30CM) PARA VERIFICACIÓN ESPESOR DE SHOTCRETE EN LA ROCA TIPO IV.  
MO: 1 INGENIERO ASISTENTE DE CALIDAD, 2 OPERARIOS, 1 OPERADOR.  
EM: 1 TELEHANDER, 1 EQUIPO DIAMANTINA.

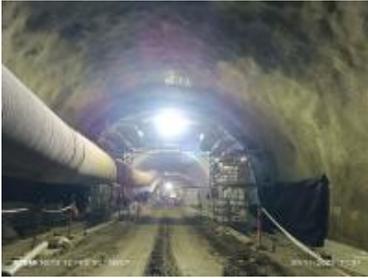
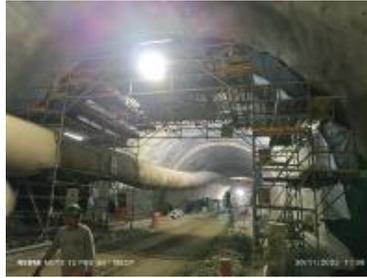
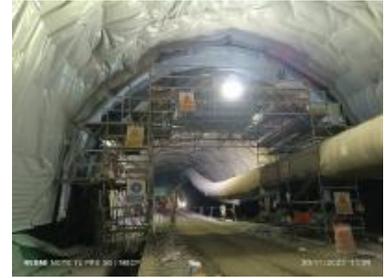
PROGRESIVA: KM 7+160@KM7+162  
IMPERMEABILIZACION: INSTALACIÓN GEOTEXTIL, LAMINA DE IMPERMEABILIZACIÓN DE 2MM,  
TUBERÍA DE Ø110MM.  
INPECCIÓN DE SUPERVISIÓN

SE APRECIA TENDIDO DEL GEOTEXTIL, RECUBIERTA POR LA LAMINA IMPERMEABILIZANTE DE 2MM Y LA INSTALACIÓN DE TUBERÍA DE Ø110MM; PARA LA EJECUCIÓN DE ESTAS ACTIVIDADES SE CUENTA CON LOS EQUIPOS Y MAQUINARIAS:

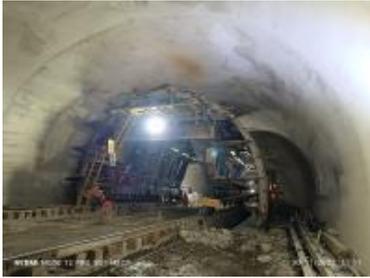
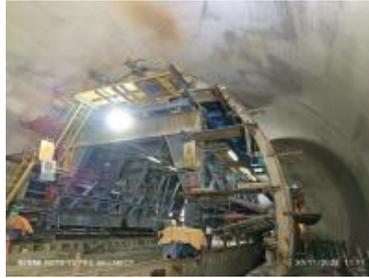
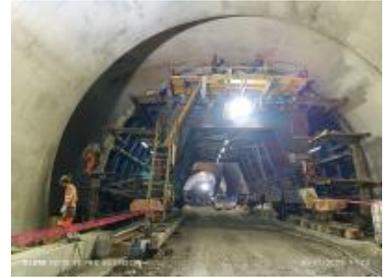
PROGRESIVA: PK7+070  
 DESMONTAJE, REDUCCIÓN DE SECCIÓN DEL ENCOFRADO METÁLICO PARA CONCRETO DE REVESTIMIENTO.  
 INSPECCIÓN DE SUPERVISIÓN

SE APRECIA DESMONTAJE Y REDUCCIÓN DE SECCIÓN DEL ENCOFRADO METÁLICO PARA CONCRETO DE REVESTIMIENTO, PAR OBTENER LA SECCIÓN TÍPICA Y CONTINUAR CON LAS ACTIVIDADES EN EL FRENTE DE BAHÍA HACIA SALIDA.  
 MO: 1 ESPECIALISTA CONTROL DE CALIDAD DE SUPERVISIÓN, 1 ESPECIALISTA DE SEGURIDAD DE LA SUPERVISIÓN, 1 INGENIERO ASISTENTE DE OBRAS DE ARTE, 1 PREVENCIÓNISTA, 1 CAPATAZ, 3 OPERARIOS, 2 OFICIALES, 1 OPERADOR, 1 SOLDADOR.  
 EM: 1 ENCOFRADO METÁLICO Y CARRO Y TRANSPORTADOR (12 M), 2 VIBRADORES PARA CONCRETO, 4 VIBRADORES INCORPORADOS EN EL ENCOFRADO METÁLICO, 2 AMOLADORAS, 2 TALADROS, 1 CARGADOR FRONTAL, HERRAMIENTAS MANUALES, 1 SOLDADORA.

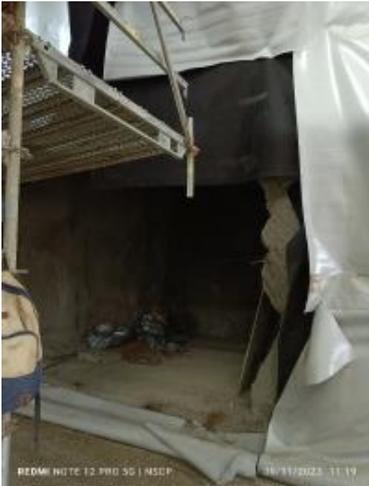
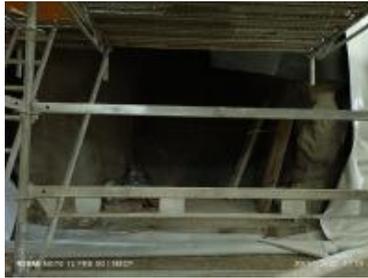
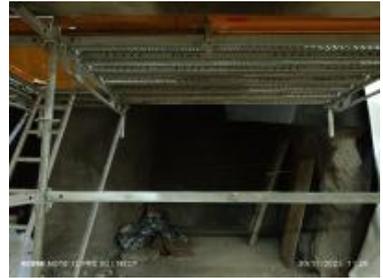
PROGRESIVA: KM 7+160@KM7+162  
IMPERMEABILIZACION: INSTALACIÓN GEOTEXTIL, LAMINA DE IMPERMEABILIZACIÓN DE 2MM, TUBERÍA DE Ø110MM.  
INPECCIÓN DE SUPERVISIÓN  
NICO HASTIAL DERECHO KM7+158

SE APRECIA TENDIDO DEL GEOTEXTIL, RECUBIERTA POR LA LAMINA IMPERMEABILIZANTE DE 2MM Y LA INSTALACIÓN DE TUBERÍA DE Ø110MM; PARA LA EJECUCIÓN DE ESTAS ACTIVIDADES SE CUENTA CON LOS EQUIPOS Y MAQUINARIAS:  
MO: 1 ESPECIALISTA DE CALIDAD DE LA SUPERVISIÓN, 1 INGENIERO ESPECIALIISTA DE OBRAS DE ARTE, 1 INGENIERO ASISTENTE DE OBRAS DE ARTE, 1 INGENIERO ASISTENTE DE CONTROL DE CALIDAD, 1 CAPATAZ, 1 PREVENCIÓNISTAS (SSOMA) CONTRATISTA, 4 OFICIALES, 1 PEÓN, 1 OPERADOR.  
EM: 1 ANDAMIO MOVIL, 1 TELEHANDLER, 2 SOLDADORAS LAMINA PVC, HERRAMIENTAS MANUALES.
