BITACORA ELECTRÓNICA DE OBRA

Confirma Bitacora: Si	Nro Informe: 050	Fecha Informe: 04 - 12 - 2023	Nombre De La Obra: CANTA – HUALLAY	Personal Encargado: BORIS WALTER AYLLÓN CARCELÉN		
Foto Bitacora:	Foto Bitacora 2:	Foto Bitacora 3:	Foto Bitacora 4:	Foto Bitacora 5:	Foto Bitacora 6:

NUMERO DE INFORME No. 050-2023
 CONTRATO DE OBRA: No. 103-2019-MTC/ 20 de fecha 24/09/2019
 EMPRESA CONTRATISTA: CHINA ROAD AND BRIDGE CORPORATION SUCURSAL PERU
 OBRA: SALDO DE OBRA: "MEJORAMIENTO, REHABILITACIÓN Y CONSERVACIÓN POR NIVELES DE SERVICIO Y OPERACIÓN DEL CORREDOR VIAL, LIMA – CANTA – HUAYLLAY –DV. COCHAMARCA – EMP.PE 3N" (SALDO DE OBRAS INICIALES (OI) TRAMO 2 CANTA - HUALLAY LONGITUD: 95.2 KMS.
 MONTO DE OBRAS INICIALES : 338,725,656.80
 SUPERVISOR: CONSORCIO CESEL - CAL Y MAYOR
 CONTRATO DE CONSULTORIA DE OBRA N° 077-2014-MTC/20) ADENDA No. 4 DE FECHA,24-09-2019 LA OBRA ACTUALMENTE ESTA EN ACTIVIDAD ,
 VISITA DE SEGUIMIENTO Y MONITOREO A LAS OFICINAS DE LA SUPERVISION
 VISITA DE SEGUIMIENTO Y MONITOREO AL TRAMO 2 (OBRAS INICIALES) DESDE KM. 0+000 AL KM. 21+400 (laboratorio de suelos de cullhuay)

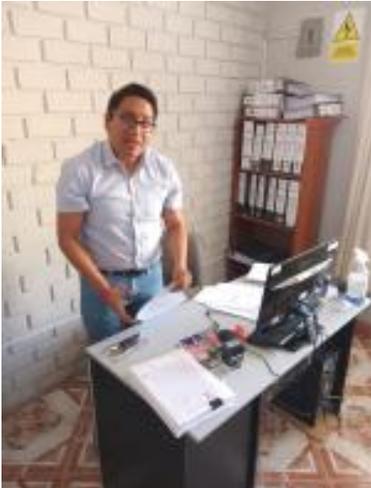
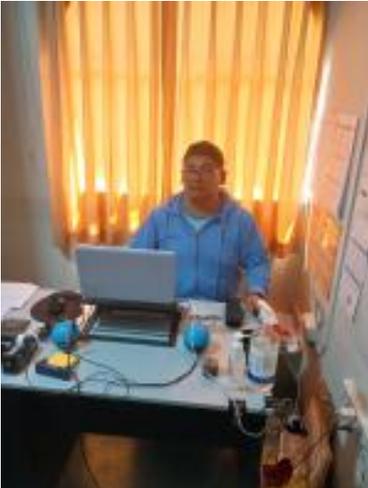
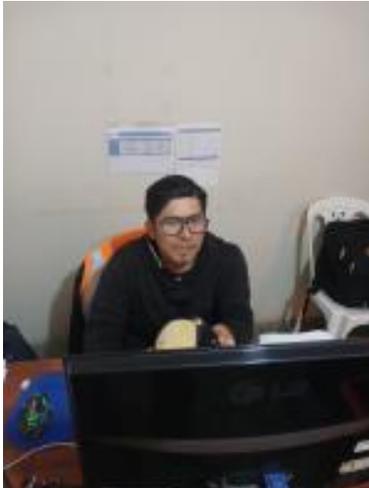
En el poblado de Canta, se realiza visita a las oficinas de la Supervisión, donde se aprecia la presencia del personal especialista, técnico y administrativo de la Supervisión realizando labores de oficina.

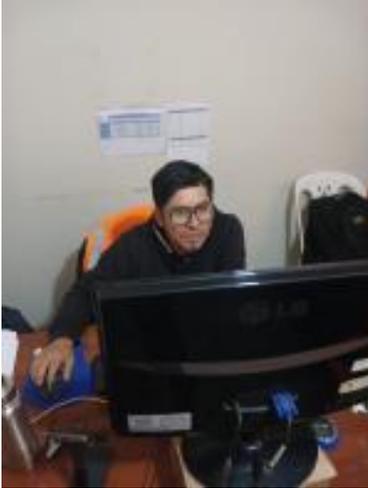
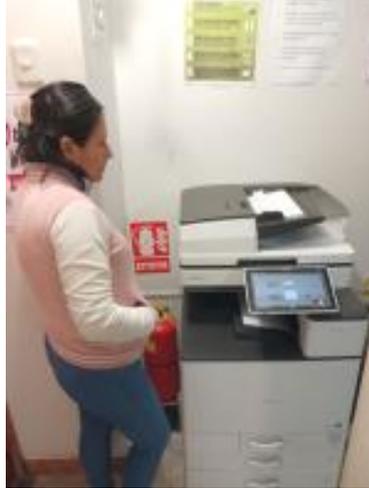
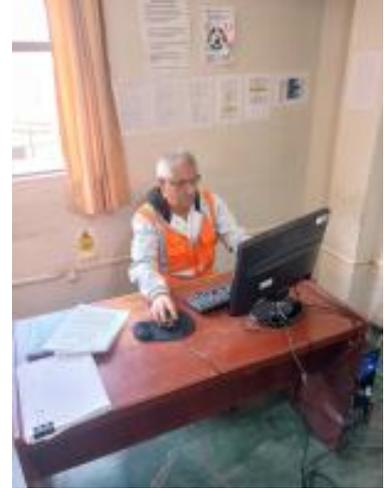
En el poblado de Canta, se realiza visita a las oficinas de la Supervisión, donde se aprecia la presencia del personal especialista, técnico y administrativo de la Supervisión realizando labores de oficina.

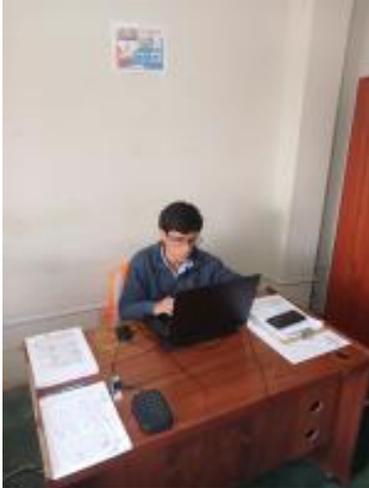
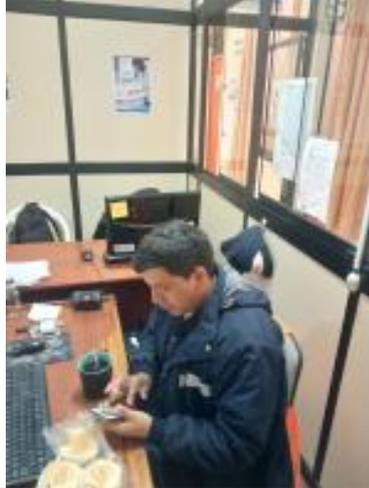
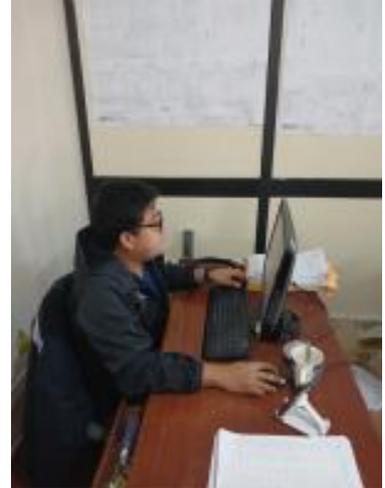
En el poblado de Canta, se realiza visita a las oficinas de la Supervisión, donde se aprecia la presencia del personal especialista, técnico y administrativo de la Supervisión realizando labores de oficina.

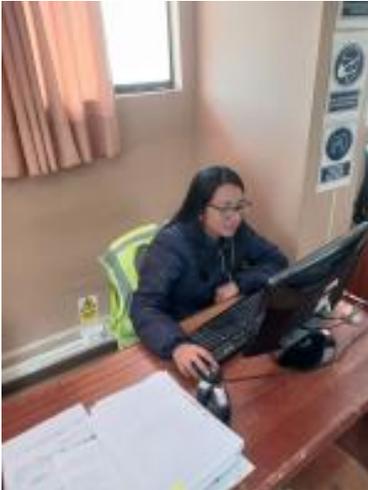
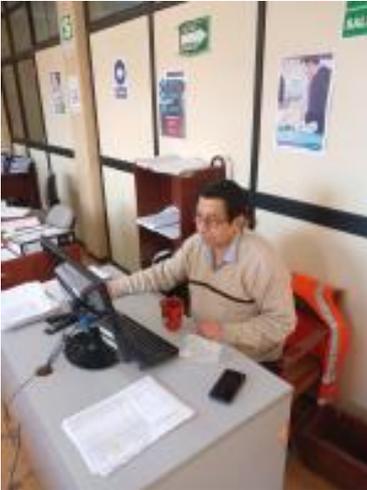
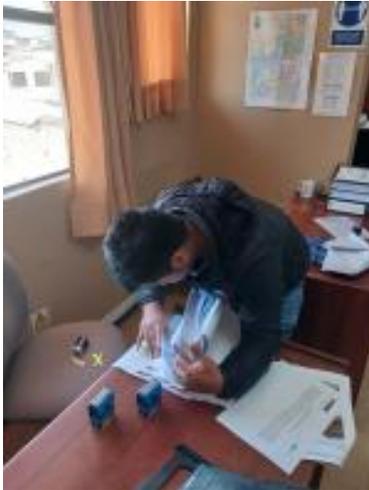
En el poblado de Canta, se realiza visita a las oficinas de la Supervisión, donde se aprecia la presencia del personal especialista, técnico y administrativo de la Supervisión realizando labores de oficina.

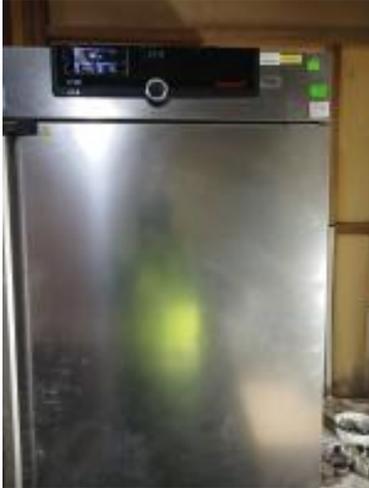
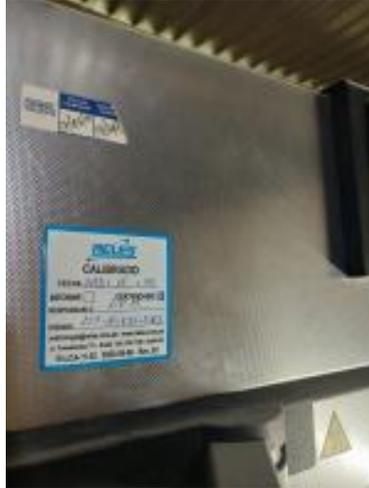
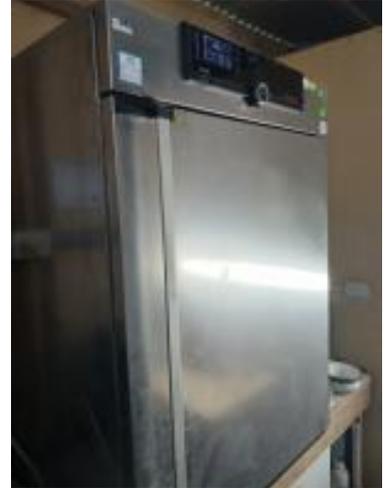
En la progresiva Km. 21+400 se realiza visita de verificación de recursos en el laboratorio de suelos y pavimentos de la supervisión, se verifica la calibración de equipos de laboratorio de suelos y pavimentos , donde se ha calibrado hornos, mufles y balanzas, La calibración lo ha realizado la Empresa RELES. Se ha colocado los stiker de la calibracion realizada a cada equipo

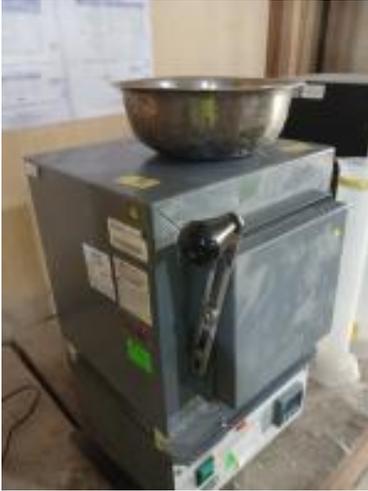
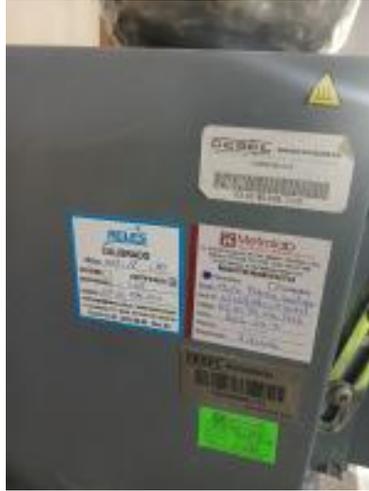
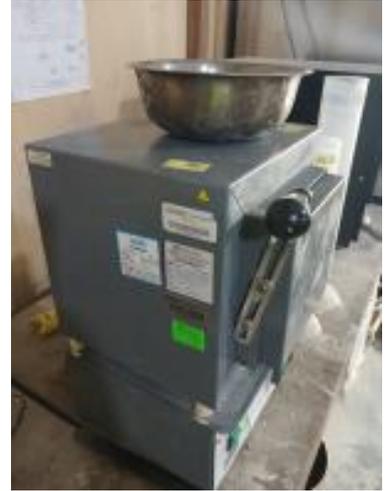
En la progresiva Km. 21+400 se realiza visita de verificación de recursos en el laboratorio de suelos y pavimentos de la supervisión, se verifica la calibración de equipos de laboratorio de suelos y pavimentos , donde se ha calibrado hornos, mufles y balanzas, La calibración lo ha realizado la Empresa RELES. Se ha colocado los stiker de la calibracion realizada a cada equipo

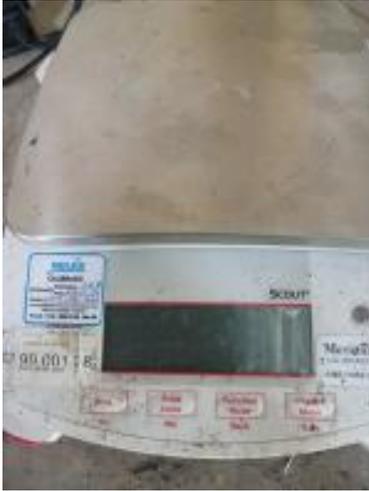
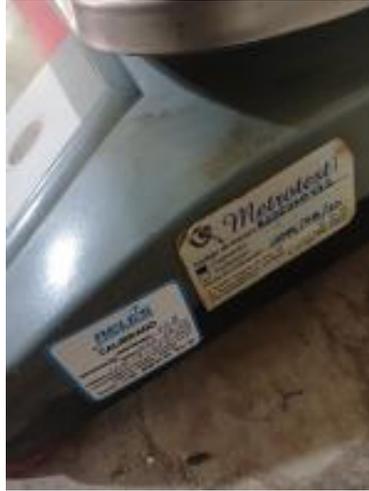
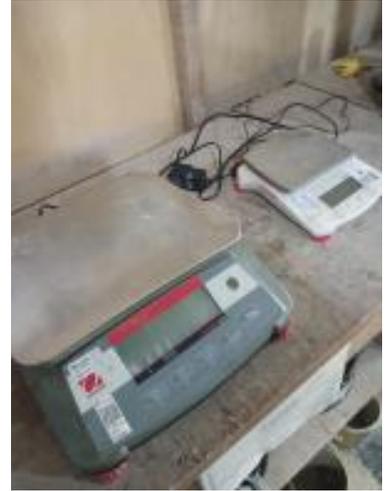
En la progresiva Km. 21+400 se realiza visita de verificación de recursos en el laboratorio de suelos y pavimentos de la supervisión, se verifica la calibración de equipos de laboratorio de suelos y pavimentos , donde se ha calibrado hornos, mufles y balanzas, La calibración lo ha realizado la Empresa RELES. Se ha colocado los stiker de la calibracion realizada a cada equipo

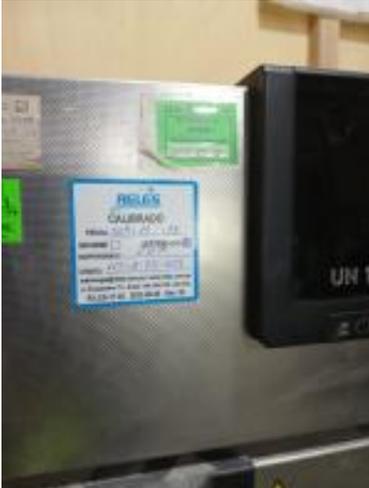
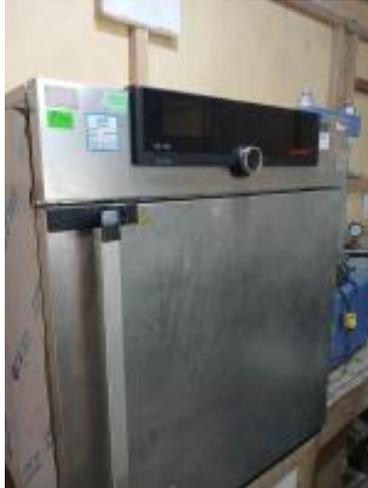
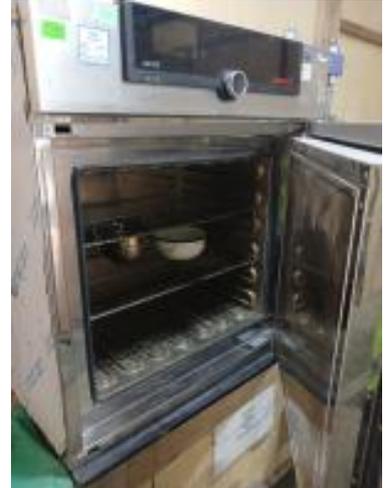
En la progresiva Km. 21+400 se realiza visita de verificación de recursos en el laboratorio de suelos y pavimentos de la supervisión, se verifica la calibración de equipos de laboratorio de suelos y pavimentos , donde se ha calibrado hornos, mufles y balanzas, La calibración lo ha realizado la Empresa RELES. Se ha colocado los stiker de la calibracion realizada a cada equipo

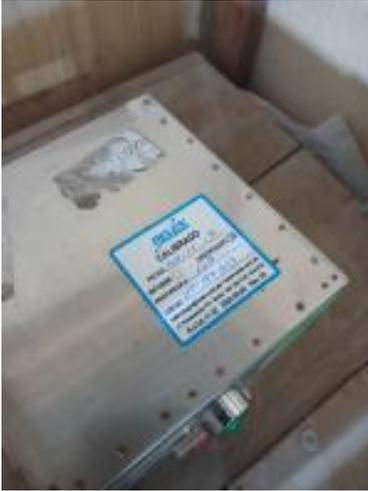
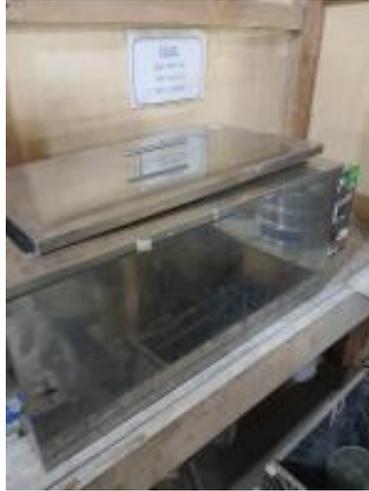
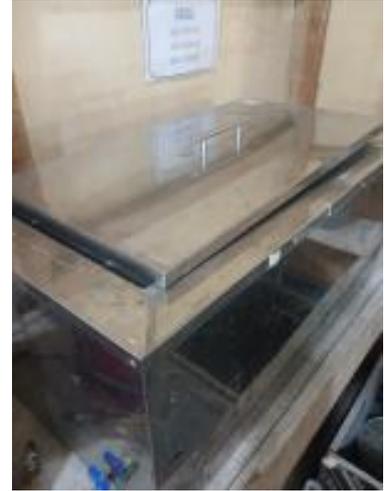
En la progresiva Km. 21+400 se realiza visita de verificación de recursos en el laboratorio de suelos y pavimentos de la supervisión, se verifica la calibración de equipos de laboratorio de suelos y pavimentos , donde se ha calibrado el equipo de baños maria para el asfalto, La calibración lo ha realizado la Empresa RELES. Se ha colocado los stiker de la calibracion realizada a cada equipo

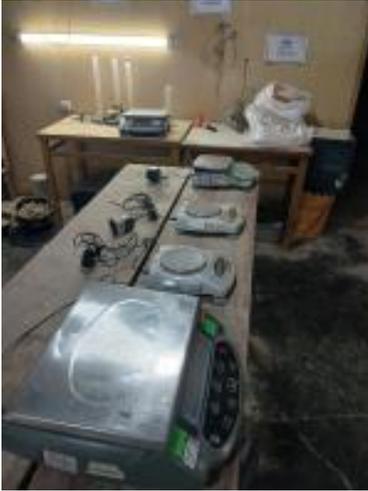
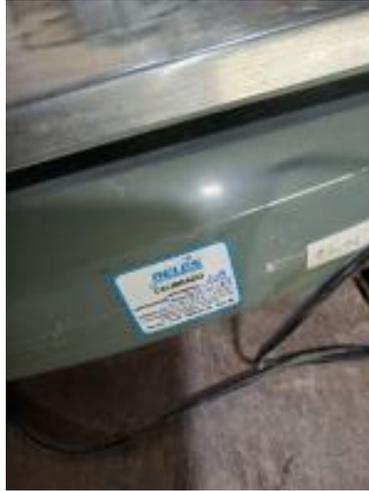
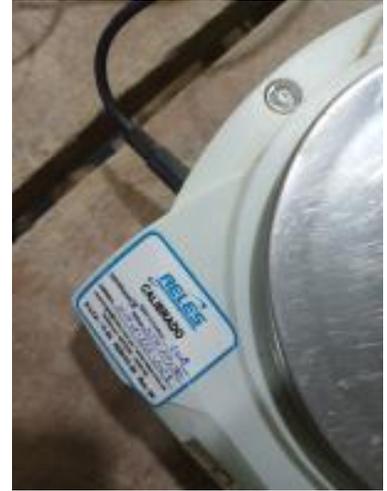
En la progresiva Km. 21+400 se realiza visita de verificación de recursos en el laboratorio de suelos y pavimentos de la supervisión, se verifica la calibración de equipos de laboratorio de suelos y pavimentos , donde se ha calibrado las balanzas, La calibración lo ha realizado la Empresa RELES. Se ha colocado los stiker de la calibracion realizada a cada equipo

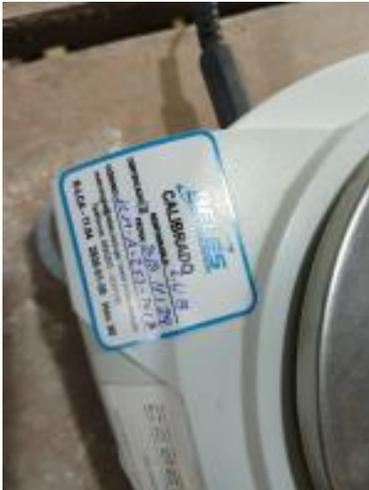
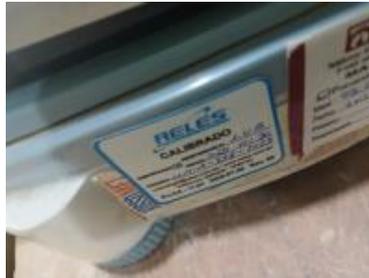
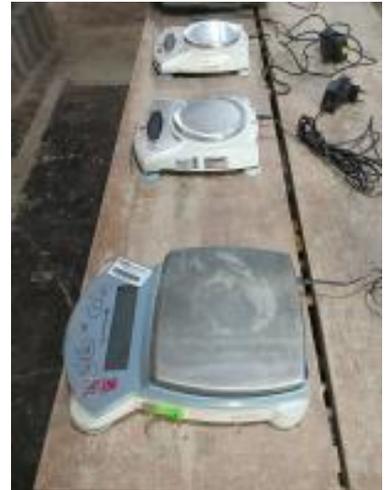
En la progresiva Km. 21+400 se realiza visita de verificación de recursos en el laboratorio de suelos y pavimentos de la supervisión, se verifica la calibración de equipos de laboratorio de suelos y pavimentos , donde se ha calibrado las balanzas, La calibración lo ha realizado la Empresa RELES. Se ha colocado los stiker de la calibracion realizada a cada equipo

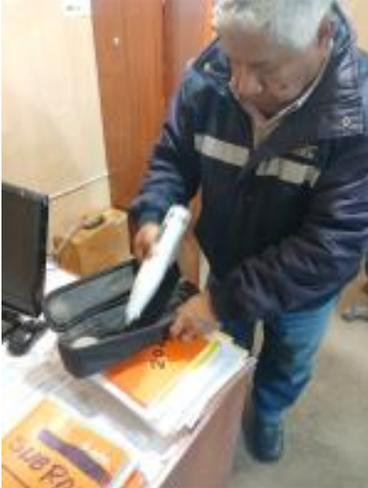
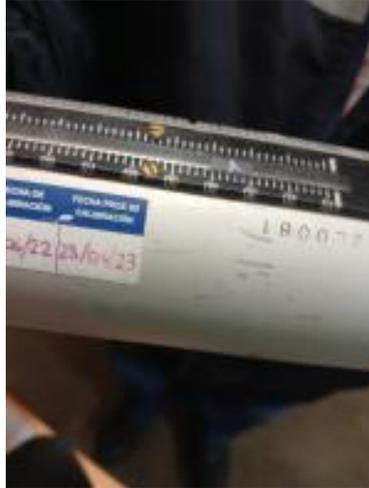
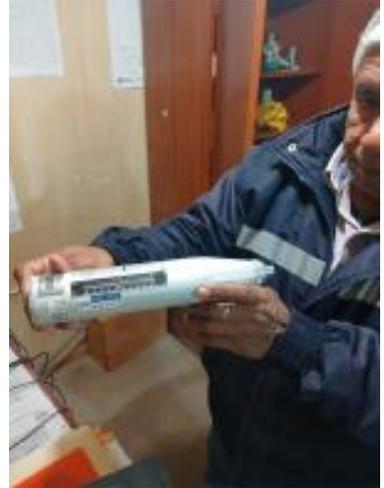
En la progresiva Km. 21+400 se realiza visita de verificación de recursos en el laboratorio de suelos y pavimentos de la supervisión, se verifica la calibración de equipos de laboratorio de suelos y pavimentos , donde se verifica la calibración del ESCLEROMETRO, (le falta el stiker vigente) esta vigente hasta el 23-12-2023 (se verifico el certificado de calibración VIGENTE) sin embargo se le solicito a la Supervisión la nueva calibración del equipo que se vence el día 23-12-2023

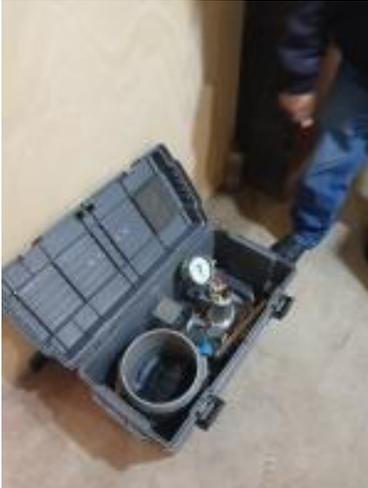
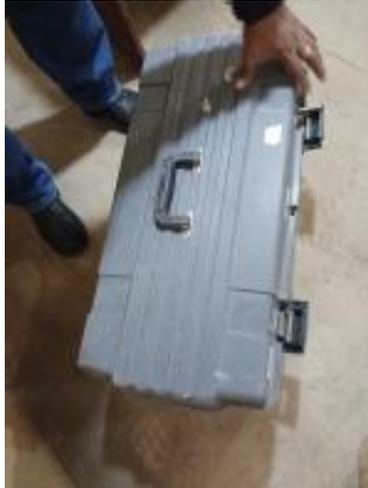
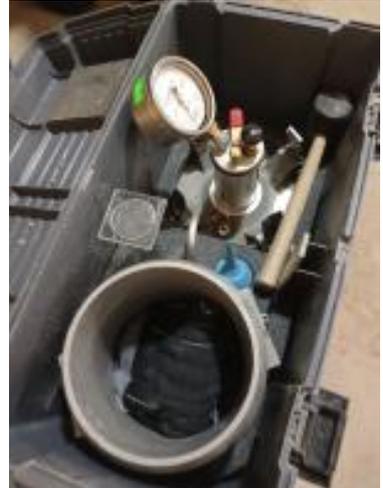
En la progresiva Km. 21+400 se realiza visita de verificación de recursos en el laboratorio de suelos y pavimentos de la supervisión, se verifica la calibración de equipos de laboratorio de suelos y pavimentos , donde es necesario la calibración del equipo de bomba de vacío o olla Washington, no se le aprecia el sticker vigente, requiere su calibración o el certificado de la calibración de la misma.

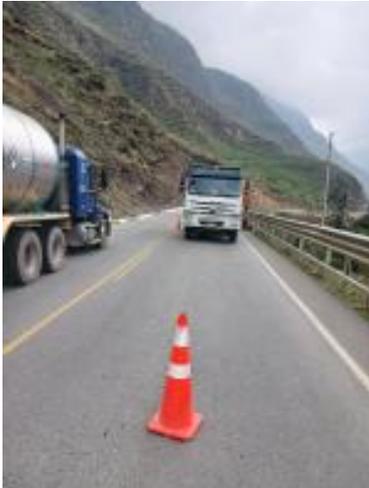
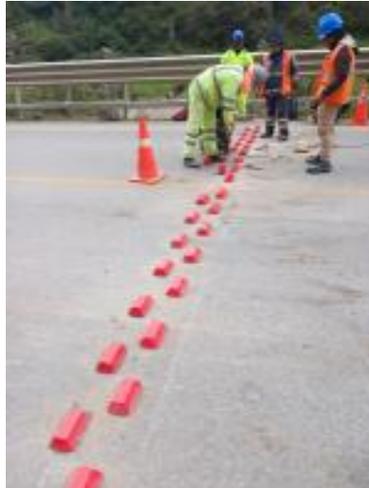
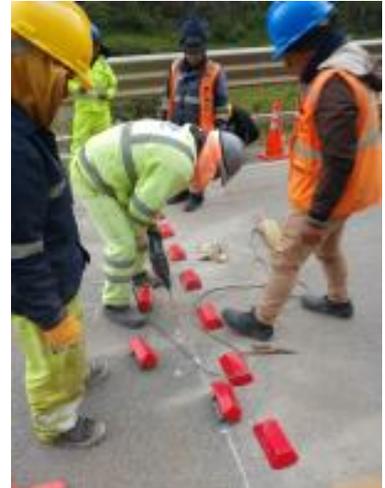
En la progresiva KM. 16+380 se realiza visita de seguimiento y monitoreo al tramo 2 (obras iniciales) donde se verifica la colocación de tachones en el inicio y final de la zona resbaladiza

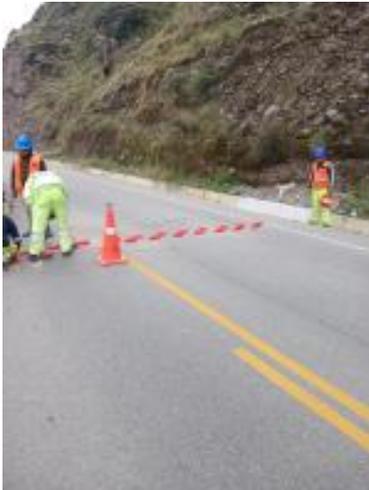
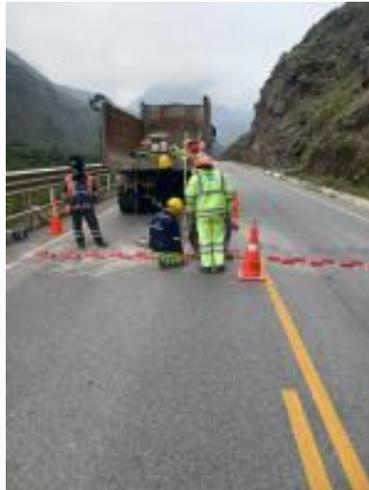
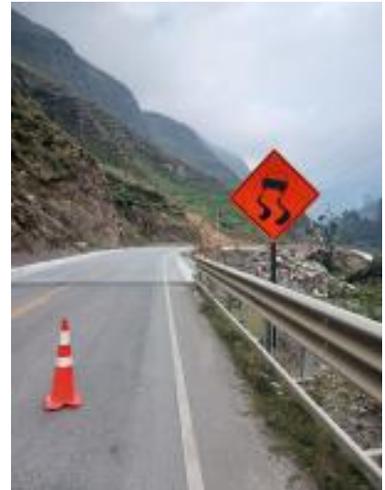
En la progresiva KM. 16+380 se realiza visita de seguimiento y monitoreo al tramo 2 (obras iniciales) donde se verifica la colocación de tachones en el inicio y final de la zona resbaladiza, Se recomienda realizar el inmediato cepillado de las losas de concreto porque los tachones son insuficientes, Se requiere mejorar la textura del pavimento de concreto, que en tiempo de lluvia se convierte en resbaladizo

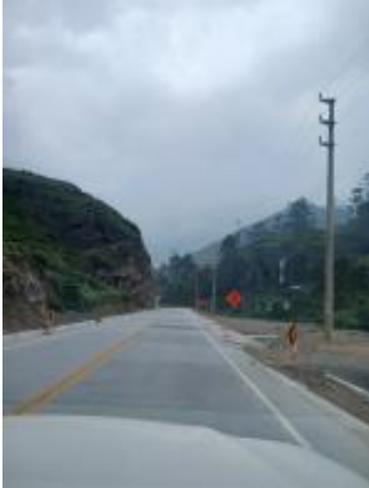
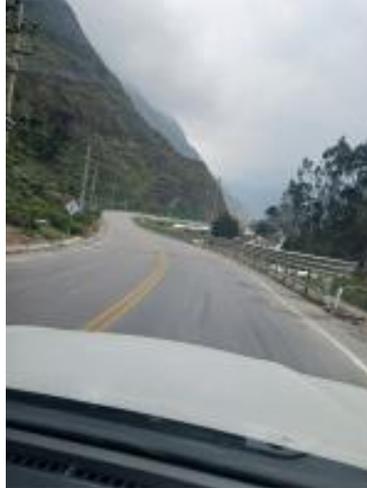
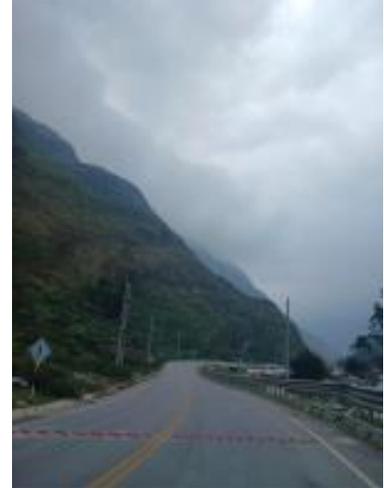
En la progresiva KM. 15+980 se realiza visita de seguimiento y monitoreo al tramo 2 (obras iniciales) donde se verifica la colocación de tachones en el inicio y final de la zona resbaladiza
