BITACORA ELECTRÓNICA DE OBRA

NUMERO DE INFORME No. 051-2023
CONTRATO DE OBRA: No. 103-2019-MTC/ 20 de fecha 24/09/2019
EMPRESA CONTRATISTA: CHINA ROAD AND BRIDGE CORPORATION SUCURSAL PERU
OBRA: SALDO DE OBRA: "MEJORAMIENTO, REHABILITACIÓN Y CONSERVACIÓN POR NIVELES DE SERVICIO Y OPERACIÓN DEL CORREDOR VIAL, LIMA – CANTA – HUAYLLAY –DV. COCHAMARCA – EMP.PE 3N" (SALDO DE OBRAS INICIALES (OI) TRAMO 2 CANTA - HUALLAY LONGITUD: 95.2 KMS.
MONTO DE OBRAS INICIALES : 338,725,656.80
SUPERVISOR: CONSORCIO CESEL - CAL Y MAYOR
CONTRATO DE CONSULTORIA DE OBRA N° 077-2014-MTC/20) ADENDA No. 4 DE FECHA,24-09-2019 LA OBRA ACTUALMENTE ESTA EN ACTIVIDAD ,
VISITA DE SEGUIMIENTO Y MONITOREO A LAS OFICINAS DE LA SUPERVISION
VISITA DE SEGUIMIENTO Y MONITOREO AL TRAMO 2 (OBRAS INICIALES) DESDE KM. 0+000 AL KM. 83+400 (VISITA A LOS PUNTOS NEGROS DEL TRAMO 2)

PANEL FOTOGRAFICO

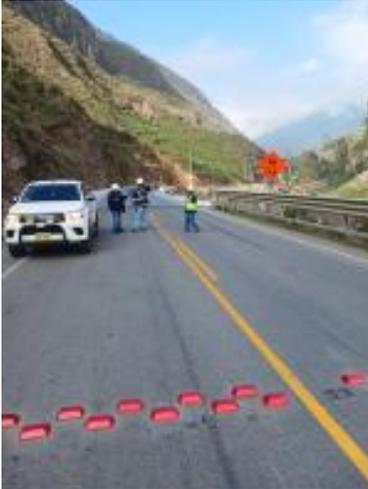
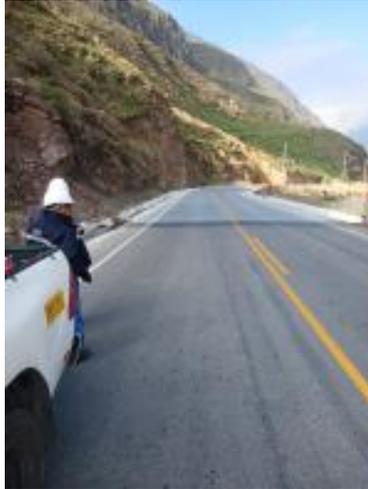
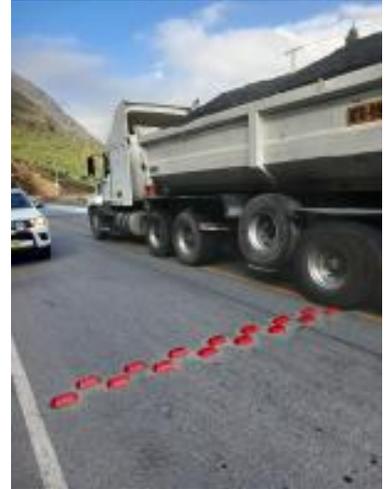
PROGRESIVA KM.16+340

En la progresiva Km. 16+340 se realiza visita de acompañamiento con el especialista de seguridad de obra y el especialista de trazo y topografía de la Supervisión y especialista de trafico y seguridad vial de la contratista, a recorrer los diferentes sitios don de han ocurrido accidentes (llamados PUNTOS NEGROS DE LA VIA) se visita el sitio donde existe la construcción de pavimento de concreto que carece de textura adecuada para evitar deslizamiento de los vehículos en tiempo de lluvia, en este lugar han colocado TACHONES en una hilada en la entrada y salida del pavimento resbaladizo, pero es necesario el cepillado del concreto para que tenga la textura adecuada y la colocación de mas tachones en la entrada y salida de este sector para evitar los accidentes,

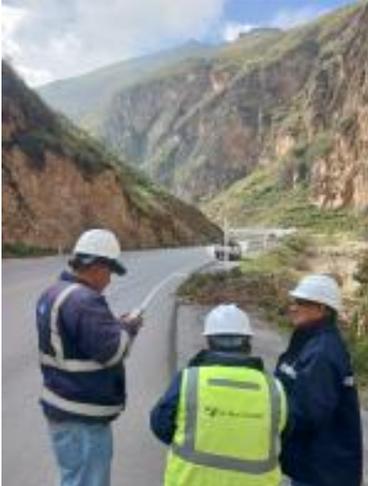
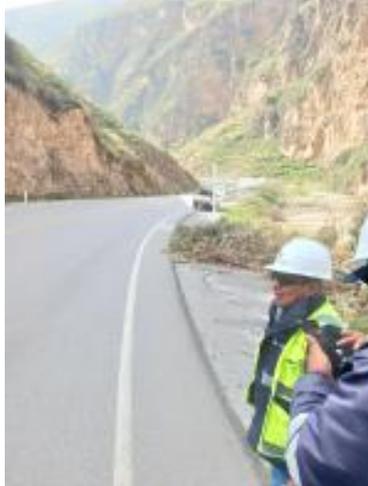
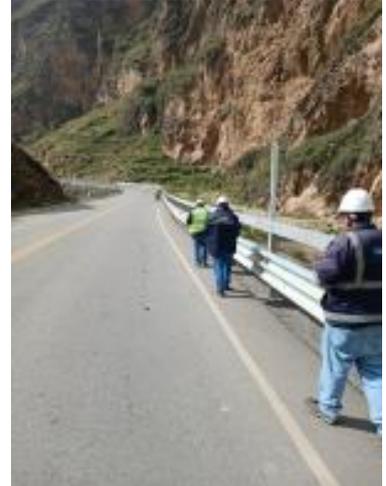
PROGRESIVA KM. 18+800

En la progresiva Km. 18+800 se realiza visita de acompañamiento con el especialista de Seguridad de obra y especialista de trazo y topografía de la Supervisión, junto con el especialista de señalización y seguridad vial de la Contratista a ver los puntos donde han ocurrido accidentes, llamados también como PUNTOS NEGROS DE LA VIA, se recorre la zona y se observa que solo se han colocado los soportes de la señalización vertical , requiere la urgente colocación de SENALIZACION INFORMATIVA, PREVENTIVA Y REGLAMENTARIA.

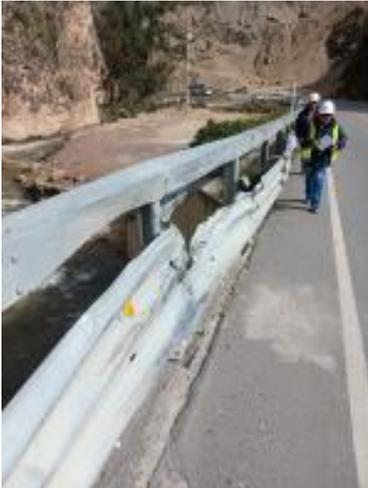
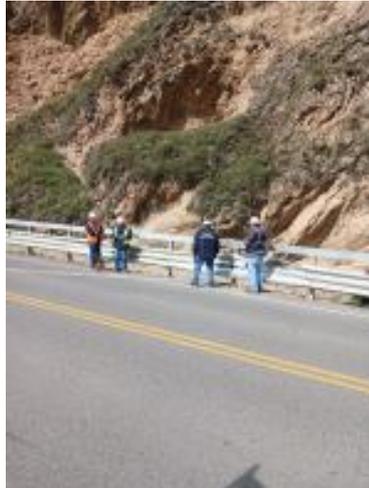
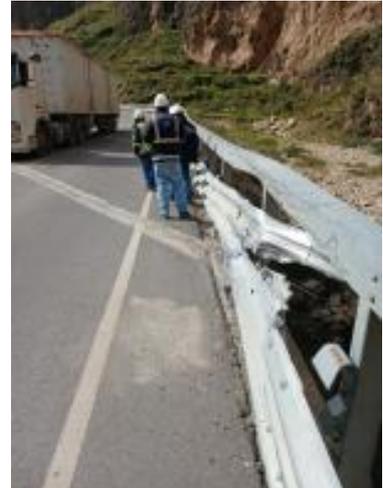
PROGRESIVA KM. 18+840 a km. 18+880

En la progresiva Km. 18+840 al Km. 18+880 se realiza visita de acompañamiento con el especialista de Seguridad de obra y especialista de trazo y topografía de la Supervisión, junto con el especialista de señalización y seguridad vial de la Contratista a ver los puntos donde han ocurrido accidentes, llamados también como PUNTOS NEGROS DE LA VIA, se recorre la zona y se observa que solo se han colocado los soportes de la señalización vertical , requiere la urgente colocación de SEÑALIZACION INFORMATIVA, PREVENTIVA Y REGLAMENTARIA

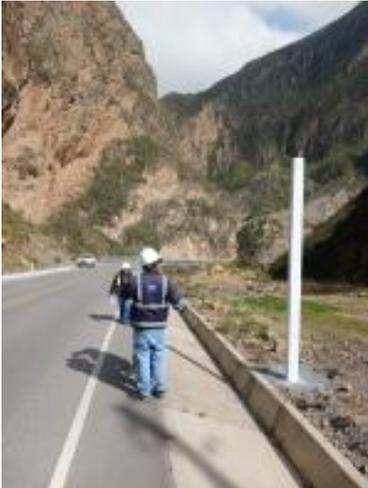
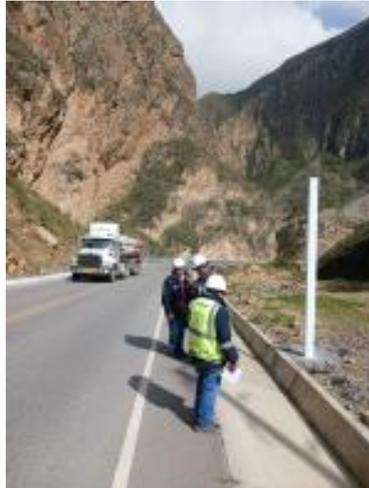
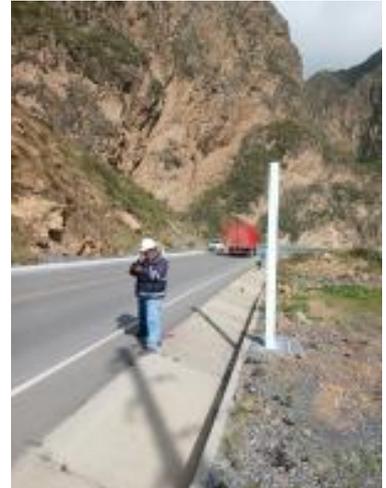
PROGRESIVA KM. 19+020

En la progresiva Km. 19+020 se realiza visita de acompañamiento con el especialista de Seguridad de obra y especialista de trazo y topografía de la Supervisión, junto con el especialista de señalización y seguridad vial de la Contratista a ver los puntos donde han ocurrido accidentes, llamados también como PUNTOS NEGROS DE LA VIA, se recorre la zona y se observa que solo se han colocado los soportes de la señalización vertical , requiere la urgente colocación de SENALIZACION INFORMATIVA, PREVENTIVA Y REGLAMENTARIA

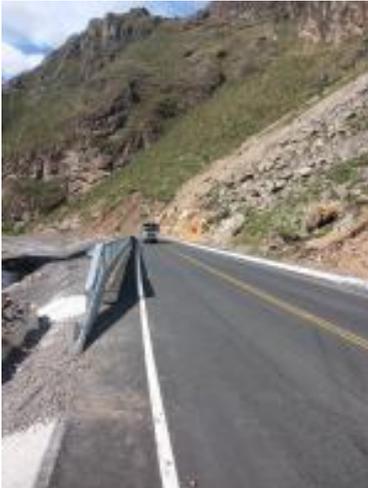
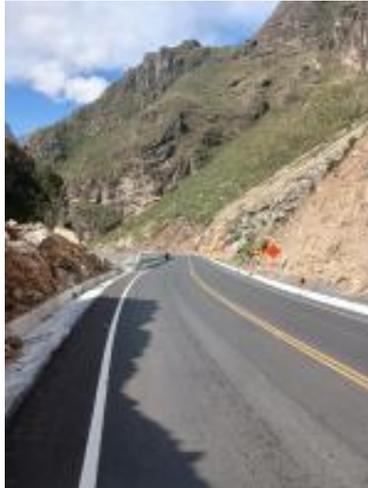
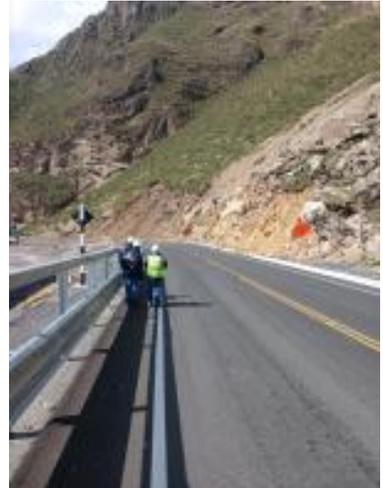
PROGRESIVA KM. 24+400 a km. 24+600

En la progresiva Km. 24+400 al Km. 24+600 se realiza visita de acompañamiento con el especialista de Seguridad de obra y especialista de trazo y topografía de la Supervisión, junto con el especialista de señalización y seguridad vial de la Contratista a ver los puntos donde han ocurrido accidentes, llamados también como PUNTOS NEGROS DE LA VIA, se recorre la zona y se observa que se han colocado los soportes de la señalización vertical y se ha colocado señalización definitiva y provisional, requiere la urgente colocación de SEÑALIZACION INFORMATIVA, (de zona de derrumbe o caída de rocas)

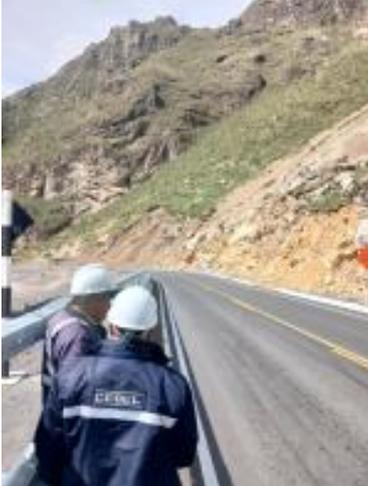
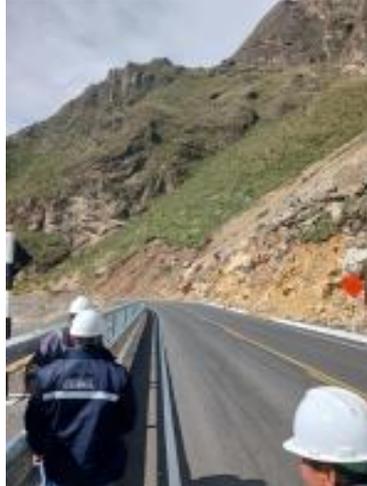
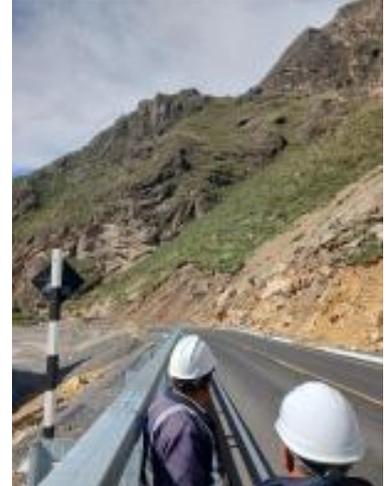
PROGRESIVA KM. 24+500

En la progresiva Km. 24+500 se realiza visita de acompañamiento con el especialista de Seguridad de obra y especialista de trazo y topografía de la Supervisión, junto con el especialista de señalización y seguridad vial de la Contratista a ver los puntos donde han ocurrido accidentes, llamados también como PUNTOS NEGROS DE LA VIA, se recorre la zona y se observa que se han colocado los soportes de la señalización vertical y se ha colocado señalización definitiva y provisional, requiere la urgente colocación de SEÑALIZACION INFORMATIVA, (de zona de derrumbe o caída de rocas)

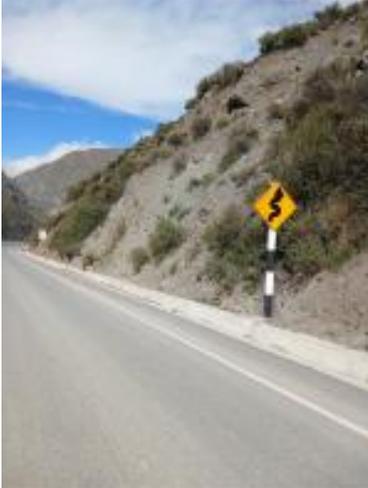
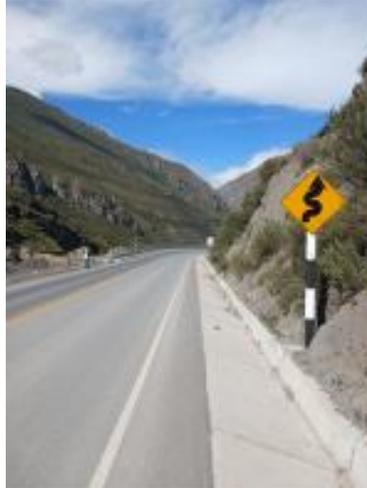
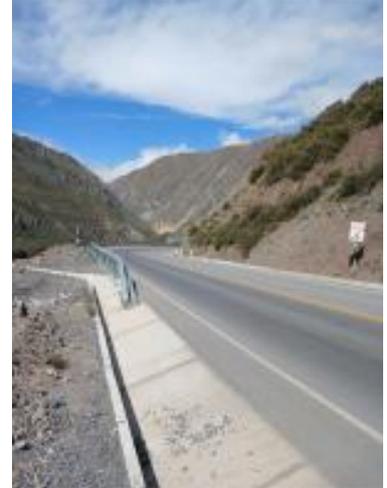
PROGRESIVA KM. 27+600

En la progresiva Km. 27+600 se realiza visita de acompañamiento con el especialista de Seguridad de obra y especialista de trazo y topografía de la Supervisión, junto con el especialista de señalización y seguridad vial de la Contratista a ver los puntos donde han ocurrido accidentes, llamados también como PUNTOS NEGROS DE LA VIA, se recorre la zona y se observa que se han colocado los soportes y la colocación de la señalización vertical. El accidente ocurrió cuando no habían colocado la señalización vertical.

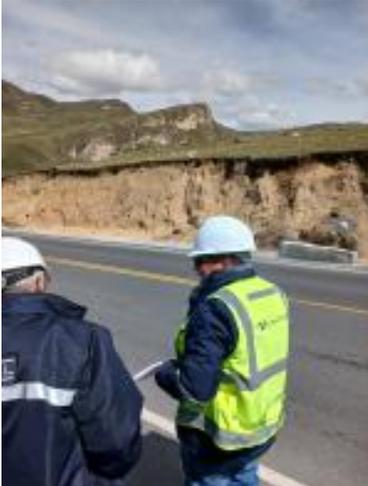
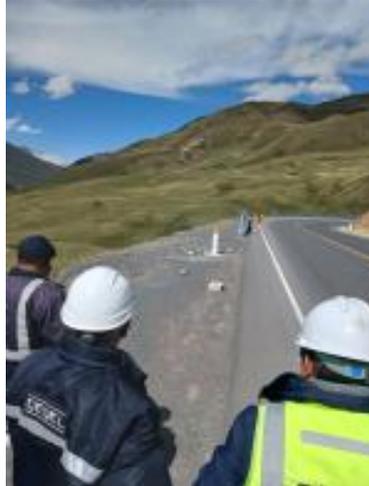
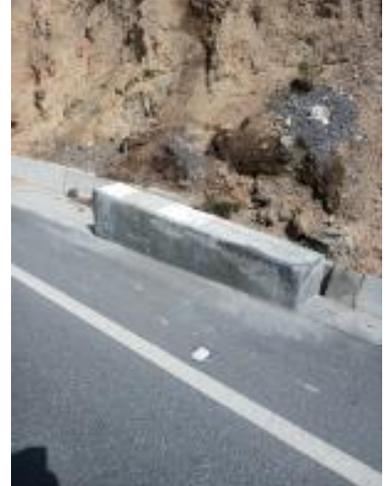
PROGRESIVA KM. 32+900

En la progresiva Km. 32+900 se realiza visita de acompañamiento con el especialista de Seguridad de obra y especialista de trazo y topografía de la Supervisión, junto con el especialista de señalización y seguridad vial de la Contratista a ver los puntos donde han ocurrido accidentes, llamados también como PUNTOS NEGROS DE LA VIA, se recorre la zona y se observa que la curva requiere de señalización vertical y se requiere la corrección del parapeto de alcantarilla en el margen izquierdo de la via y el pintado del mismo.

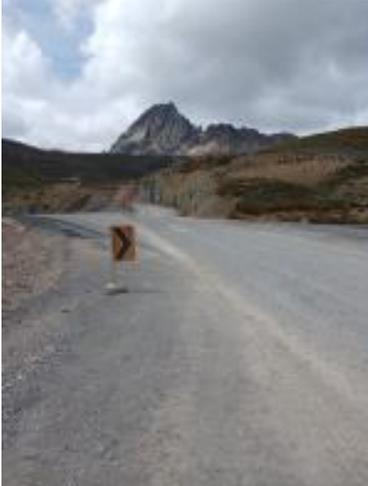
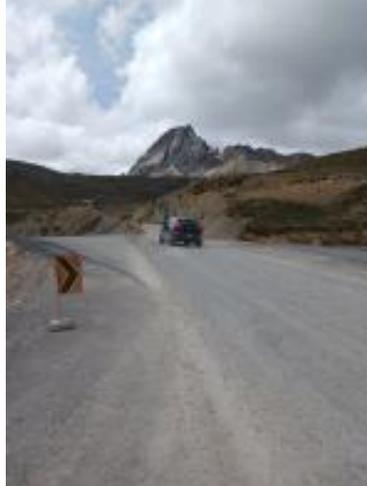
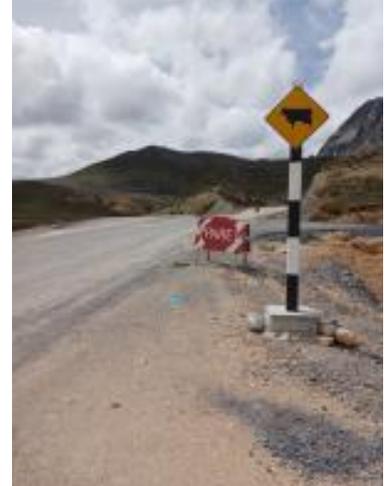
PROGRESIVA KM. 56+190

En la progresiva Km. 56+190 se realiza visita de acompañamiento con el especialista de Seguridad de obra y especialista de trazo y topografía de la Supervisión, junto con el especialista de señalización y seguridad vial de la Contratista a ver los puntos donde han ocurrido accidentes, llamados también como PUNTOS NEGROS DE LA VIA, se recorre la zona donde pasa el canal de SEDAPAL y se observa que la zona requiere de mas señalización preventiva, informativa, colocación de chevrones provisionales hasta que se realice la obra definitiva en este sector.

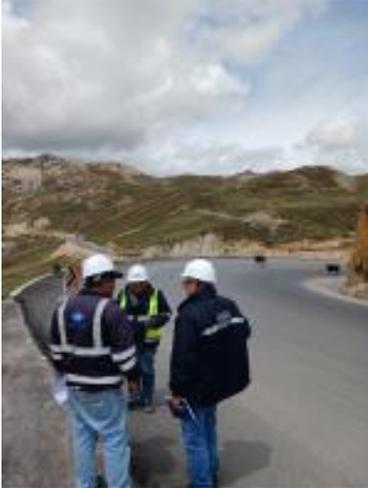
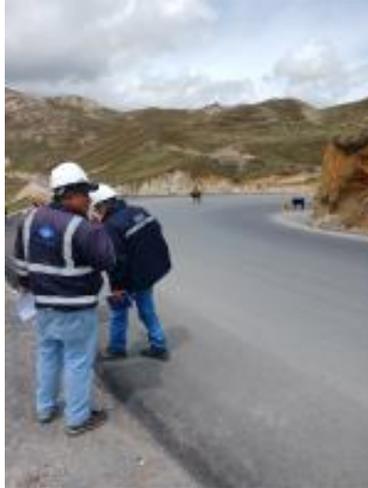
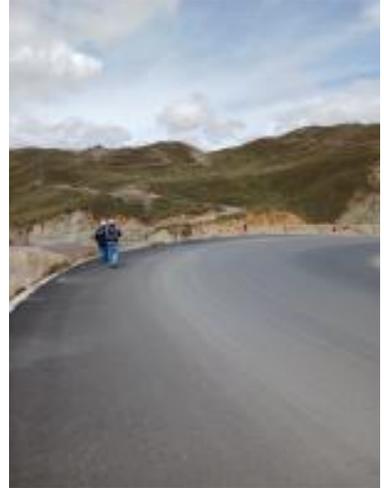
En la progresiva Km. 72+160 se realiza visita de acompañamiento con el especialista de Seguridad de obra y especialista de trazo y topografía de la Supervisión, junto con el especialista de señalización y seguridad vial de la Contratista a ver los puntos donde han ocurrido accidentes, llamados también como PUNTOS NEGROS DE LA VIA, se recorre la zona donde se observa que la zona requiere de barreras de seguridad y señalización preventiva, informativa y reglamentaria

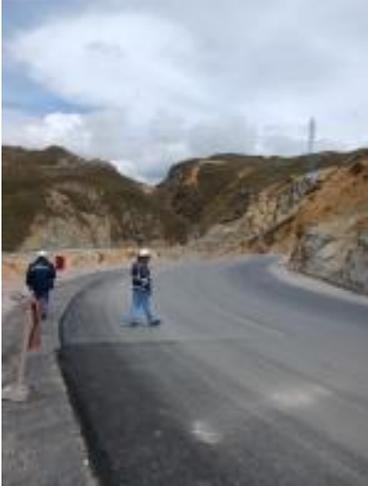
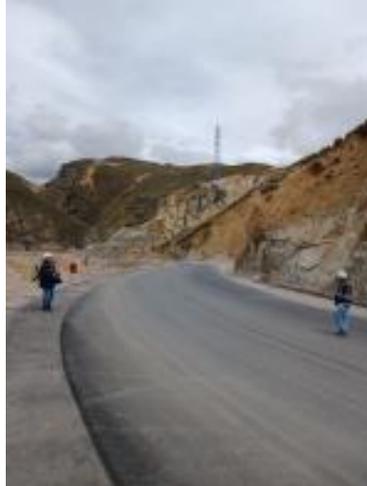
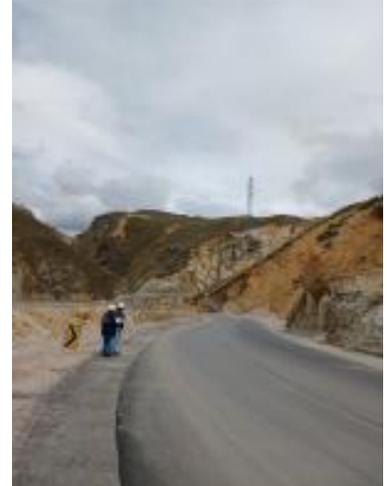
PROGRESIVA KM. 71+900 al KM. 72+100

En la progresiva Km. 71+900 al 72+100 se realiza visita de acompañamiento con el especialista de Seguridad de obra y especialista de trazo y topografía de la Supervisión, junto con el especialista de señalización y seguridad vial de la Contratista a ver los puntos donde han ocurrido accidentes, llamados también como PUNTOS NEGROS DE LA VIA, se recorre la zona donde se considera como zona inestable, donde aca no habra barreras, por los momentos, se colocara solo chevrones provisionales y señalización vertical provisional hasta que se defina lo que se realizara con la torre de alta tensión.

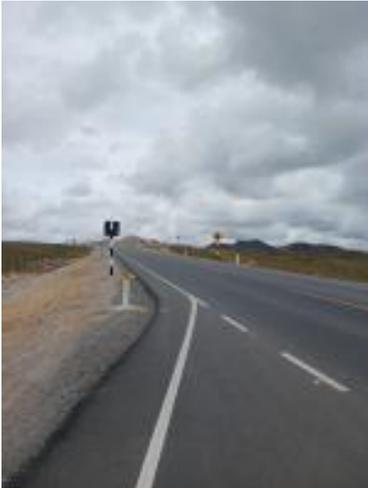
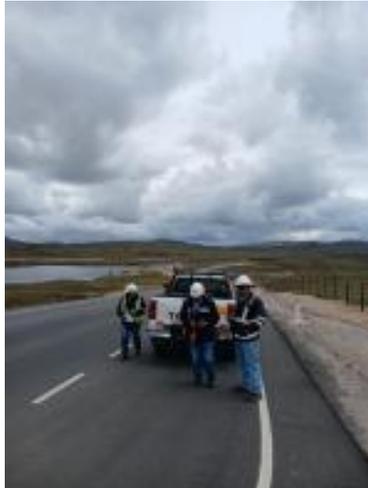
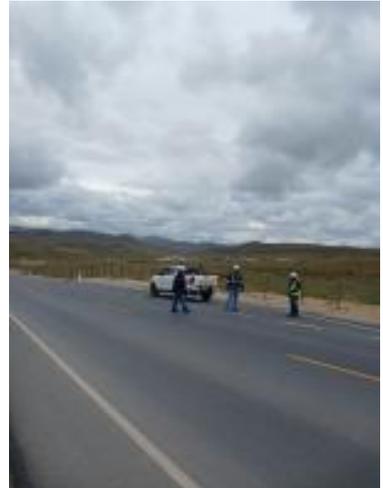
PROGRESIVA KM. 79+500

En la progresiva Km. 79+500 se realiza visita de acompañamiento con el especialista de Seguridad de obra y especialista de trazo y topografía de la Supervisión, junto con el especialista de señalización y seguridad vial de la Contratista a ver los puntos donde han ocurrido accidentes, llamados también como PUNTOS NEGROS DE LA VIA, se recorre la zona y se observa que se han colocado los soportes de la señalización vertical y la colocación de SEÑALIZACION INFORMATIVA, PREVENTIVA Y REGLAMENTARIA, se verifica que requiere mas señalización en la zona de curva.

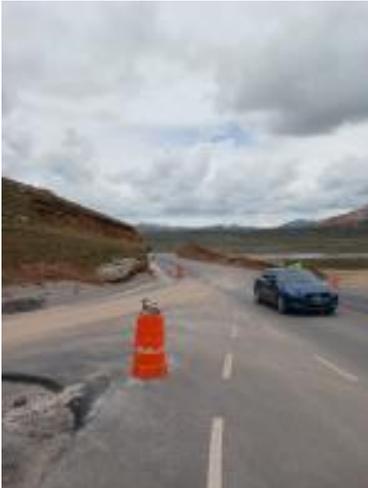
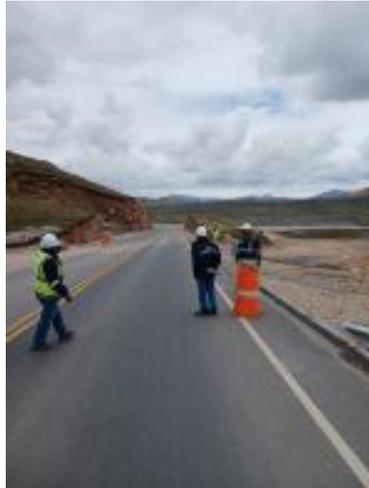
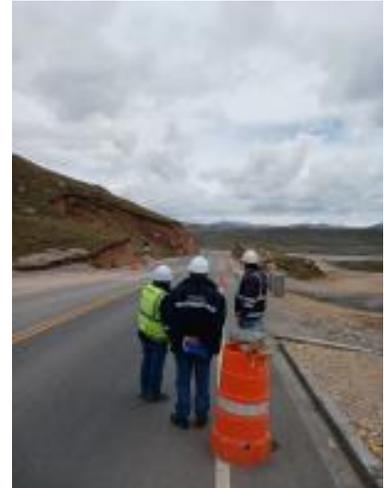
PROGRESIVA KM. 83+300

En la progresiva Km. 83+300 se realiza visita de acompañamiento con el especialista de Seguridad de obra y especialista de trazo y topografía de la Supervisión, junto con el especialista de señalización y seguridad vial de la Contratista a ver los puntos donde han ocurrido accidentes, llamados también como PUNTOS NEGROS DE LA VIA, se recorre la zona y se observa que se han colocado los soportes de la señalización vertical y la colocación de SEÑALIZACION PREVENTIVA Y REGLAMENTARIA, se verifica que requiere mas señalización en la zona de curva y señalización informativa.

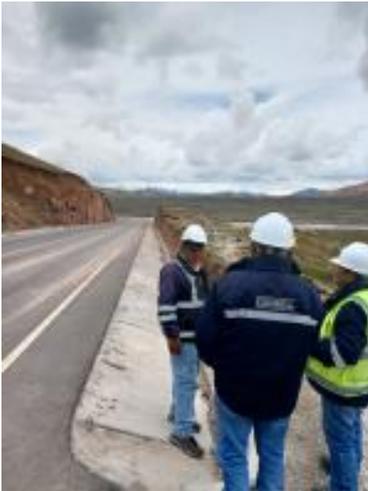
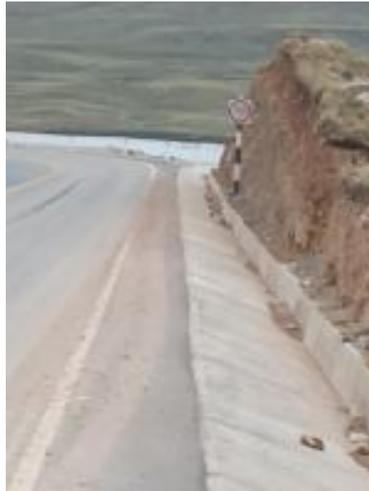
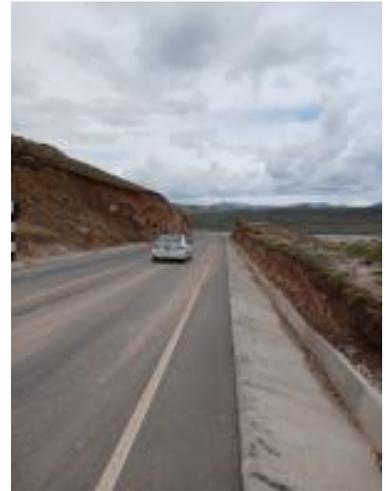
En la progresiva Km. 83+300 se realiza visita de acompañamiento con el especialista de Seguridad de obra y especialista de trazo y topografía de la Supervisión, junto con el especialista de señalización y seguridad vial de la Contratista a ver los puntos donde han ocurrido accidentes, llamados también como PUNTOS NEGROS DE LA VIA, se recorre la zona y se observa que se han colocado los soportes de la señalización vertical y la colocación de SEÑALIZACION PREVENTIVA Y REGLAMENTARIA, se verifica la colocación de señalización en la zona de curva de ir a 70 km/hora se requiere cambiar esta señalización informativa por no adelantar o poner OTRA SEÑALIZACION VERTICAL, que aminore la velocidad en zona de curva.

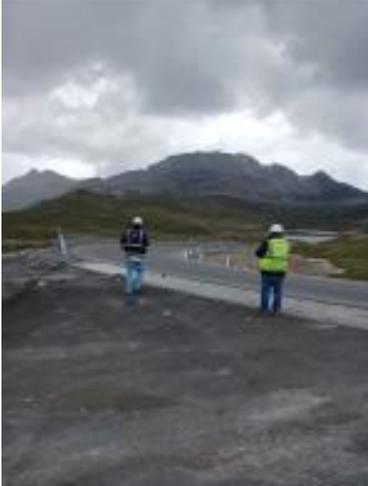
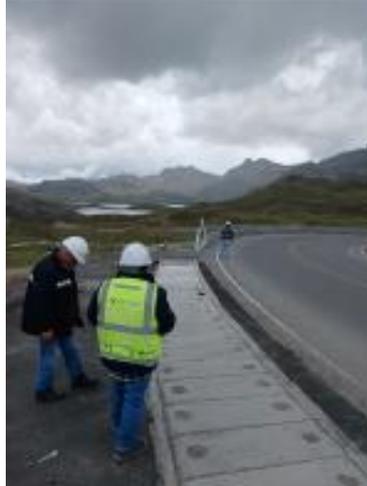
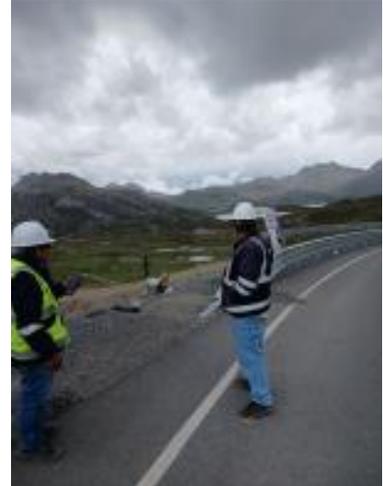
PROGRESIVA KM. 52+300

En la progresiva Km. 52+300 se realiza visita de acompañamiento con el especialista de Seguridad de obra y especialista de trazo y topografía de la Supervisión, junto con el especialista de señalización y seguridad vial de la Contratista a ver los puntos donde han ocurrido accidentes, llamados también como PUNTOS NEGROS DE LA VIA, se recorre la zona y se observa que se han colocado los soportes de la señalización vertical y falta la colocación de SEÑALIZACION INFORMATIVA, PREVENTIVA Y REGLAMENTARIA, se verifica que requiere mas señalización en la zona de curva.

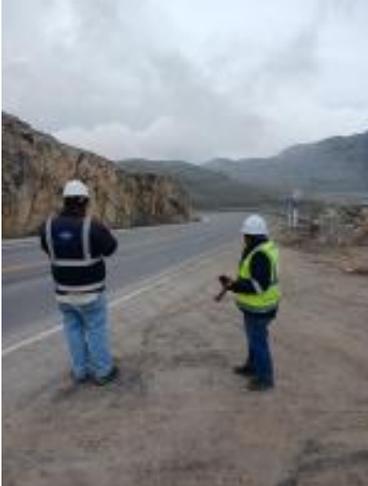
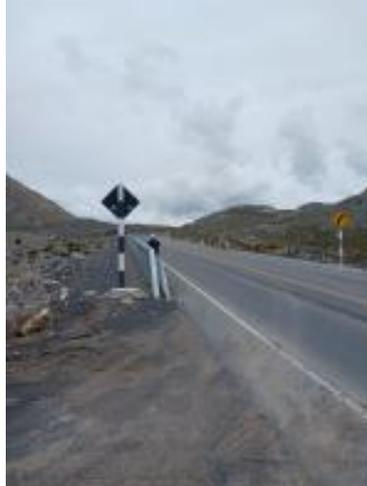
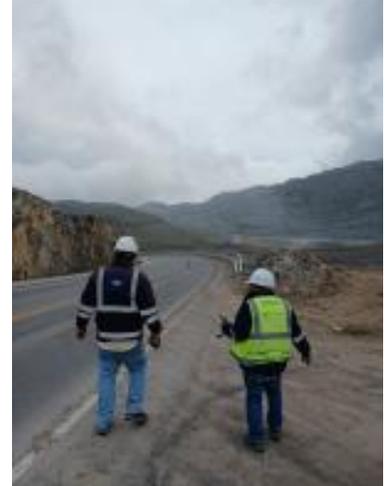
En la progresiva Km. 42+100 se realiza visita de acompañamiento con el especialista de Seguridad de obra y especialista de trazo y topografía de la Supervisión, junto con el especialista de señalización y seguridad vial de la Contratista a ver los puntos donde han ocurrido accidentes, llamados también como PUNTOS NEGROS DE LA VIA, se recorre la zona y se observa que se han colocado los soportes de la señalización vertical y la colocación de SEÑALIZACION PREVENTIVA Y REGLAMENTARIA, se verifica que requiere mas señalización en la zona de curva.
