BITACORA ELECTRÓNICA DE OBRA

Confirma Bitacora: Si	Nro Informe: 239-2023-ABAN-CAY-NACM-ESC-DO-PVN-MTC	Fecha Informe: 07-12-2023	Nombre De La Obra: VIA EVITAMIENTO ABANCAY	Personal Encargado: CUTIPA MONZON NESTOR ARNULFO
---------------------------------	--	-------------------------------------	--	--

INFORME N° 239-2023-ABANCAY-NACM-ESC-DO PVN-MTC
 REPORTE DEL JUEVES 07 DE DICIEMBRE DEL 2023
 CONTRATISTA : CHINA RAILWAY TUNNEL GROUP CO LTD SUCURSAL DEL PERU
 CONTRATO N° 019-2021-MTC/20.2
 SUPERVISION: CONSORCIO SUPERVISOR CIUDAD ABANCAY
 CONTRATO N° 017-2020-MTC/20.2
 ESTADO DE LA OBRA: EN EJECUCION.
 CLIMA: SOLEADO TODO EL DIA.

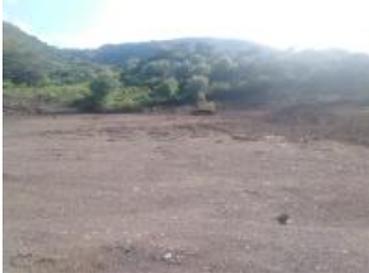
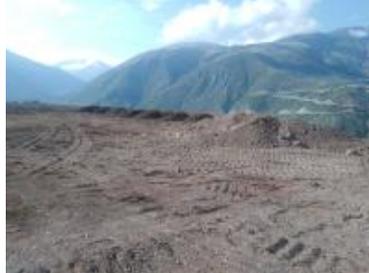
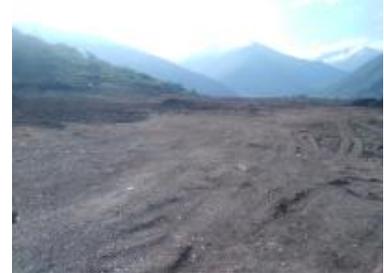
UBICACION : DME 13

STAND BY, PARA EL PROCES DE CIERRE.

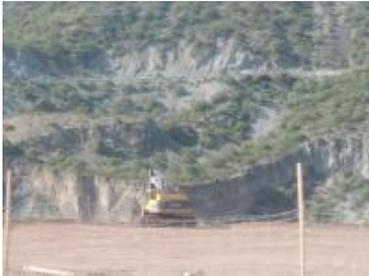
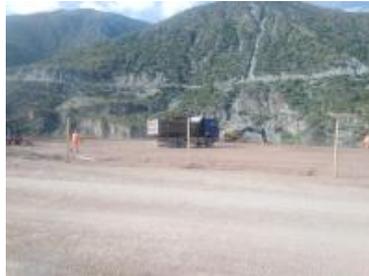
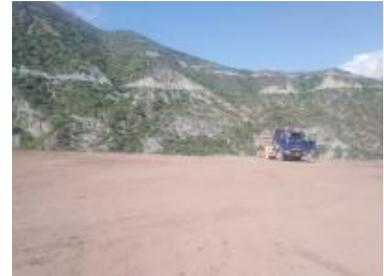
UBICACION : DME 7

EXTENDIDO DE MATERIAL PROVENIENTE DE CORTE.

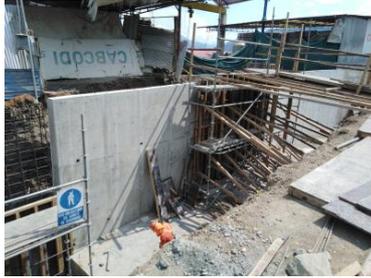
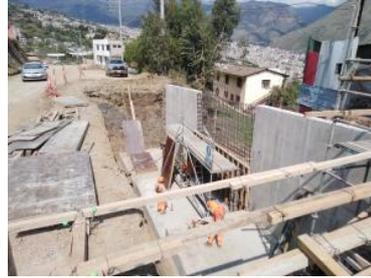
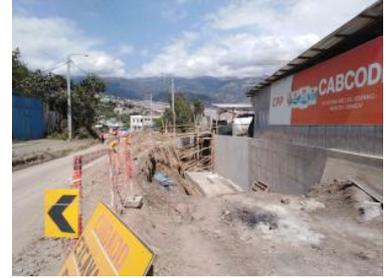
MURO DE CONTENCIÓN ENTRE LAS PROGRESIVAS KM 0+890 AL KM 0+933

ENCOFRADO DE PANTALLAS DE MURO DE CONTENCIÓN.

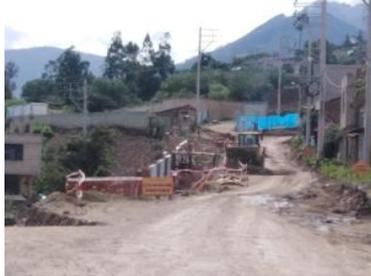
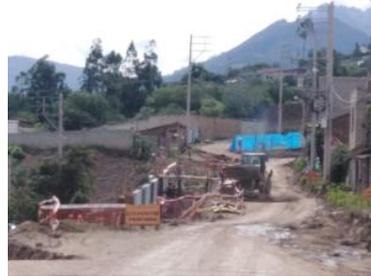
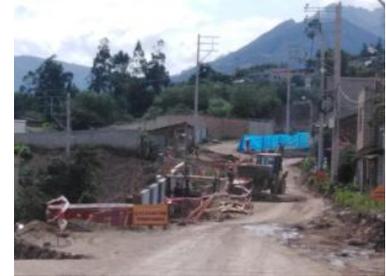
MURO DE CONTENCIÓN ENTRE LAS PROGRESIVAS KM 1+003 AL KM 1+103

ENCOFRADO DE PANTALLAS DE MURO DE CONTENCIÓN.

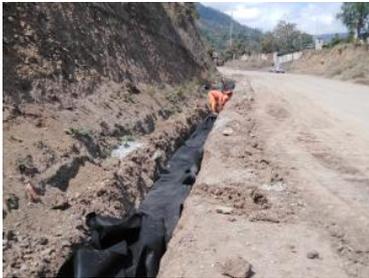
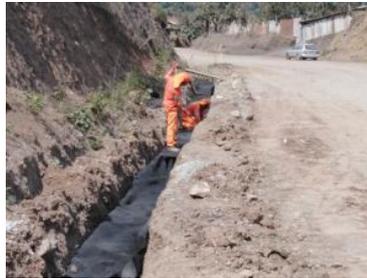
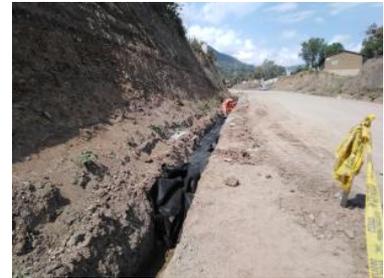
SUBDREN ENTRE LAS PROGRESIVAS KM 1+185 AL KM 1+375

COLOCADO DE GEOTEXTIL.

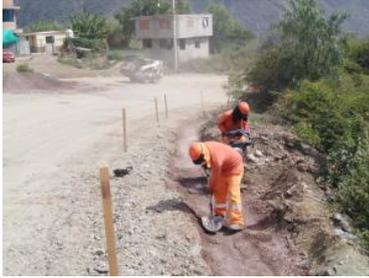
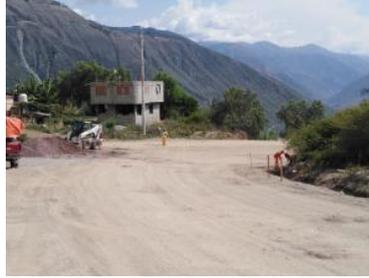
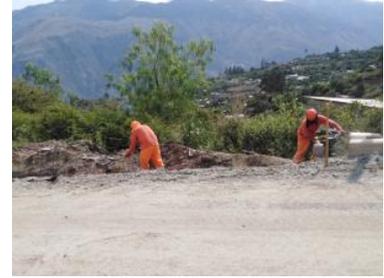
SUBDREN ENTRE LAS PROGRESIVAS KM 2+333 AL KM 2+429

RELLENO Y COMPACTACION DE ZANJA SUBDREN.

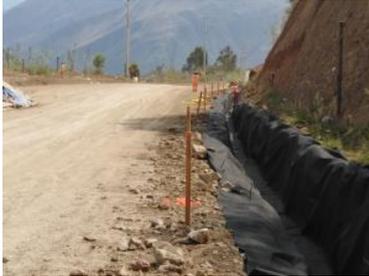
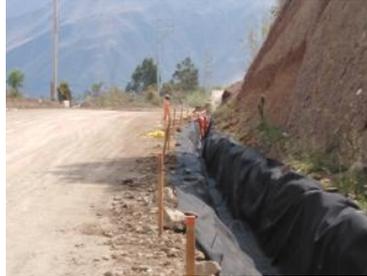
SUBDREN ENTRE LAS PROGRESIVAS KM 4+552 AL KM 4+638

COLOCADO DE GEOTEXTIL.

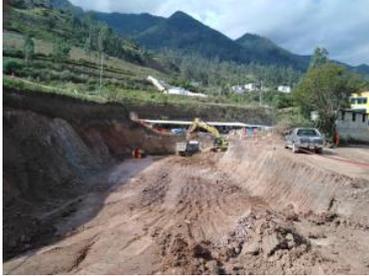
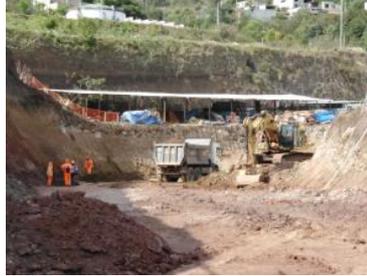
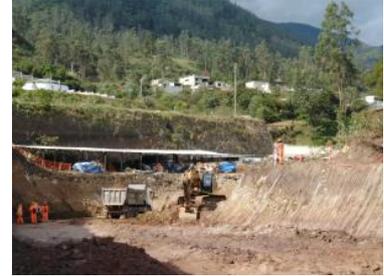
UBICACION: PROGRESIVA KM 6+300

MOVIMIENTO DE TIERRAS - CORTE EN MATERIAL SUELTO

01 EXCAVADORA S/O
20 VOLQUETES DE 15 M3
