BITACORA ELECTRÓNICA DE OBRA

Confirma Bitacora:	Nro Informe:	Fecha Informe:	Nombre De La Obra:	Personal Encargado:
Si	144 - 2023-MTC/20.9-Igm	02 - 12 - 2023	HUANUCO - LA UNION - HUALLANCA, TR 3	LUZMILA GUERRA MOTTA

Asunto:
 OBRA: MEJORAMIENTO, CONSERVACIÓN POR NIVELES DE SERVICIO Y OPERACIÓN DEL CORREDOR VIAL: HUÁNUCO – LA UNIÓN – HUALLANCA DV. ANTAMINA / EMP. PE-3N (TINGO CHICO) – NUEVAS FLORES – LLATA – ANTAMINA, TRAMO III DEL KM. 102+819 AL KM. 150+421
 CONTRATISTA: CHINA RAILWAY 20 BUREAU GROUP CORPORATION
 CONTRATO DE OBRA: N° 127-2018-MTC/20
 MONTO DEL CONTRATO TOTAL: S/ 1,241'495,685.46 INC. IGV
 MONTO OI -3: S/ 344'313,944.61 INC. IGV
 SUPERVISOR: CONSORCIO SUPERVISOR LOUIS BERGER – HOB
 CONTRATO DE SERVICIOS DE CONSULTORÍA: N° 144-2018-MTC/20.2
 MONTO DEL CONTRATO TOTAL: S/ 123'625,905.13 INC. IGV
 MONTO OI -3: S/ 27'572,427.15 INC. IGV

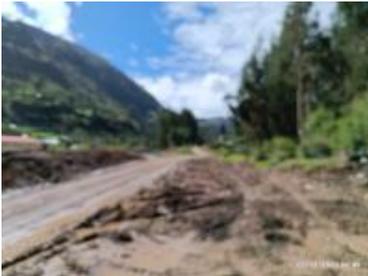
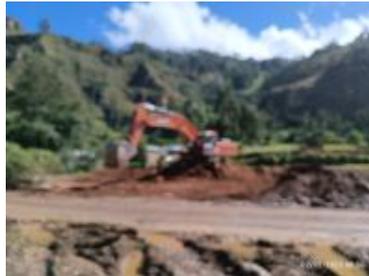
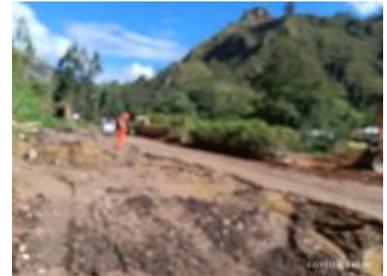
Progresiva: km 127+950 aproximadamente
900 PROTECCION AMBIENTAL
Programa de abandono de obra
901.A Disposición y Conformación de Depósitos de Material Excedente

Personal aproximado verificado en el frente de trabajo: 1 Operario, 1 Controlador y 1 Personal de Piso.
Equipos aproximados verificados en el frente de trabajo: 1 Excavadora sobre Orugas con operador.

- Personal de obra mayormente usa EPP's
- No cuenta con agua para consumo humano
- No cuenta con baño químico, el personal en el frente de trabajo es femenino y masculino.
- No cuenta con carpa con mesa
- No cuenta con depósitos para la disposición de residuos, no obstante, el Contratista refiere que se les ha dotado de bolsas para la disposición de residuos
- El lavado de las portacomidas es realizado por parte de cada trabajador en campo.
- No cuenta con ningún tipo de señalética ni delimitación.

Corresponde a la Supervisión de Obra en el marco de sus obligaciones contractuales, verificar la autorización para el uso de dicho DME por parte de la autoridad competente. No obstante, se recomienda a través de su despacho la remisión de la presente al especialista en Medio Ambiente de la DO de PVN a fin de su evaluación y de ser el caso, las acciones correctivas pertinentes.

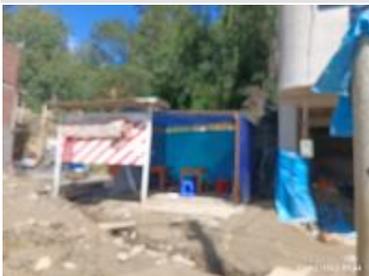
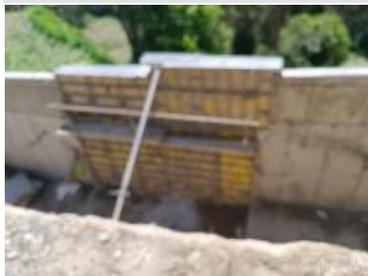
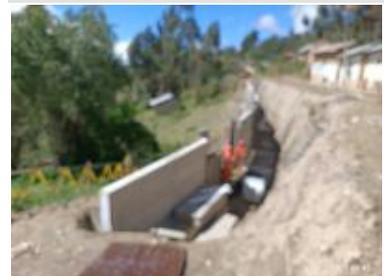
Progresiva: km 112+829 al km 112+887.40
 Muro de sostenimiento
 500 DRENAJE
 503.I Encofrado y Desencofrado
 504.A Acero de Refuerzo
 507.A2 Alcantarilla TMC Ø 48"
 515.F Tubo PVC-SAP, D=2"

Personal aproximado verificado en el frente de trabajo: 1 Encargado, 6 Operarios, 4 Oficial y 5 Peón
 Equipos aproximados verificados en el frente de trabajo: Ninguno

- Personal de obra mayormente usa EPP's
- Cuenta con agua para consumo humano, sin embargo, el contenedor del agua no contiene ninguna anotación (etiqueta, rotulo, inscripción, u otros) respecto a las especificaciones, características del producto.

- Cuenta con baño un químico
- Cuenta con depósitos para la disposición de residuos.
- Cuenta con carpa con mesas y bancas, sin embargo, estas serían insuficientes para la cantidad de personas en el frente de trabajo.

- Cuenta con estación de emergencia.
- El lavado de las portacomidas es realizado por parte de cada trabajador en campo
- Como parte de los trabajos preventivos a fin de evitar que se derrumbe el talud, en el sector inestable se ha realizado un pañeteo de concreto.

- No hay forma de verificar en campo la capacitación del personal que trabaja en alturas.
- El personal que trabaja en altura cuenta con el permiso de trabajo en altura.

- Cuenta con accesos al frente de trabajo.
- La altura de excavación es de aproximadamente 10m, realizados con un solo talud.
- Personal de obra lleno el ATS para cada una de las actividades en proceso.

- Los andamios están contruidos fijados a la formaleta con soportes de madera.
- Los andamios en uso no cuentan con acceso.
- El área de trabajo se encuentra parcialmente señalizada.

- No se cuenta con controlador vial.

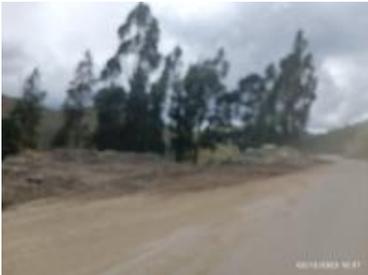
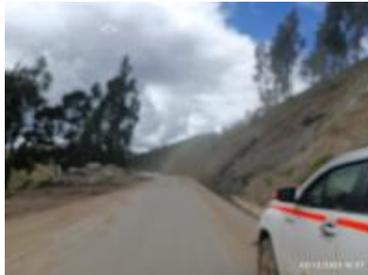
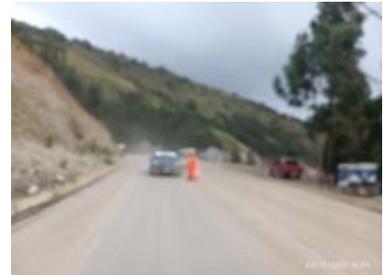
Progresiva: km 106+150 aproximadamente
900 PROTECCIÓN AMBIENTAL
Programa de abandono de obra
901.A Disposición y Conformación de Depósitos de Material Excedente

Personal aproximado verificado en el frente de trabajo: 1 Operario, 1 Controlador y 2 Personal de control de tránsito.
Equipos aproximados verificados en el frente de trabajo: 1 Excavadora sobre Orugas con operador.

- Personal de obra mayormente usa EPP's
- No cuenta con agua para consumo humano
- No cuenta con baño químico, el personal en el frente de trabajo es femenino y masculino.
- No cuenta con carpa con mesa.
- No cuenta con depósitos para la disposición de residuos, no obstante, el Contratista refiere que se les ha dotado de bolsas para la disposición de residuos
- El lavado de las portacomidas es realizado por parte de cada trabajador en campo-
- No cuenta con ningún tipo de señalética ni delimitación.

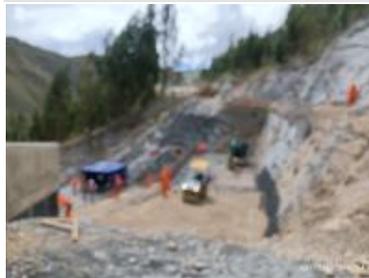
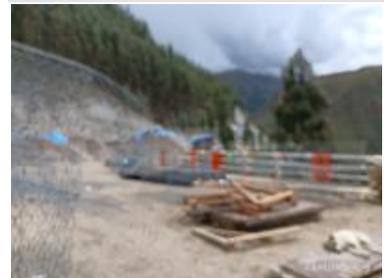
Progresiva: km 105+744.27 al km 105+774.59
Muro de suelo reforzado
500 DRENAJE
511.A2Geotextil No Tejido Clase 2
600OBRAS COMPLEMENTARIAS
602.AGavión Tipo Caja

Personal aproximado verificado en el frente de trabajo: 1 Capataz, 4 Operarios, 5 Oficial y 10 Peón
Equipos aproximados verificados en el frente de trabajo: 1 Excavadora sobre neumáticos con operador, además de 1 rodillo bermero

- Personal de obra usa EPP's
- No cuenta con agua para consumo humano
- Cuenta con baño un químico
- Cuenta con depósitos para la disposición de residuos.
- Cuenta con carpa con mesas y bancas, sin embargo, estas serían insuficientes para la cantidad de personas en el frente de trabajo.
- No cuenta con estación de emergencia.
- El lavado de las portacomidas es realizado por parte de cada trabajador en campo
- Personal de obra lleno el ATS para las actividades en proceso.
- No hay forma de verificar en campo los trabajos preventivos a fin de evitar que se derrumbe el talud.
- Cuenta con accesos al frente de trabajo.
- A la fecha, la altura de excavación es de aproximadamente 8 m, realizados con un solo talud.

Es preciso indicar, que en el frente de trabajo se viene laborando desde la primera semana del mes de noviembre aproximadamente.
