BITACORA ELECTRÓNICA DE OBRA

Confirma Bitacora: Si	Nro Informe: 146 CON T68- 2023	Fecha Informe: 13 - 12 - 2023	Nombre De La Obra: TUNEL SANTA TERESA - MACCHUPICCHU	Personal Encargado: NATALY SUSI CABALLON PAUCAR		
Foto Bitacora:	Foto Bitacora 2:	Foto Bitacora 3:	Foto Bitacora 4:	Foto Bitacora 5:	Foto Bitacora 6:

INFORME Y/O REPORTE N°146_CONTRATO N°68-2023-MNT. TÚNEL MACHUPICCHU/NSCP.2023.

Obra: "MEJORAMIENTO DE LA CARRETERA SANTA MARÍA - SANTA TERESA - PUENTE HIDROELÉCTRICA MACHUPICCHU, ITEM B.- CONSTRUCCIÓN DE TÚNEL Y ACCESOS".

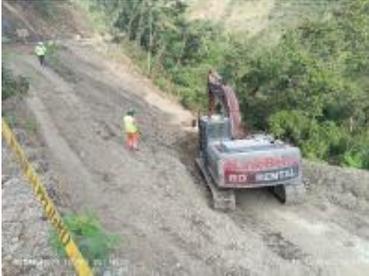
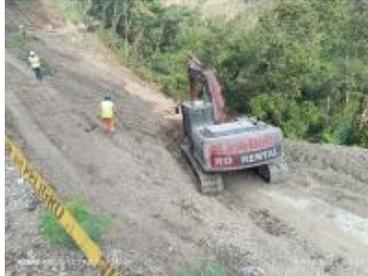
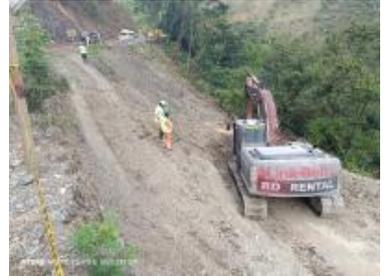
PROGRESIVA: KM6+000
CORTE, PERFILADO PARA EL ACCESO DE ENTRADA AL TÚNEL.

SE APRECIA CORTE PERFILADO, ELIMINACIÓN PARA RELLENAR Y COMPACTAR EL ACCESO DE ENTRADA AL TÚNEL .
MO: 1 ESPECIALISTA DE OBRAS DE ARTE, 1 INGENIERO ASISTENTE DE OBRAS DE ARTE, 1 CAPATAZ, 5 OPERADORES, 1 VIGÍA, 1 PREVENCIÓNISTA (SSOMA).
EM: 4 VOLQUETES, 1 EXCAVADORA SOBRE ORUGA, HERRAMIENTAS MANUALES.

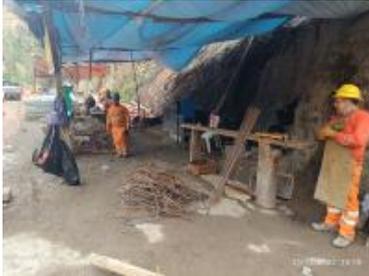
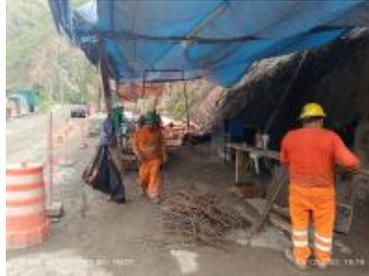
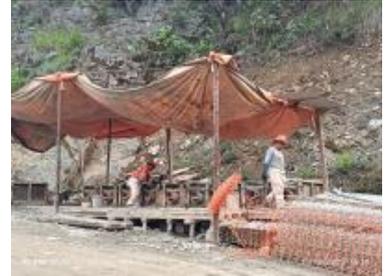
PROGRESIVA: KM6+260 (ACCESO PROVISIONAL AL TÚNEL)
TALLER PROVISIONAL DE CARPINTERÍA METÁLICA Y DE MADERA.
VACIADO DE CONCRETO PARA CAJAS CAZ.

SE APRECIA QUE AL DÍA SE EJECUTA 10 UNIDADES DE CAZ PREFABRICADOS.
MO: 1 ESPECIALISTA DE OBRAS DE ARTE, 1 INGENIERO ASISTENTE DE OBRAS DE ARTE, 1
CAPATAZ, 1 OPERADOR, 3 OPERARIOS, 2 OFICIALES.
EM: 1 AMOLADORA, 1 MIXER, 1 VIBRADORA PARA CONCRETO.

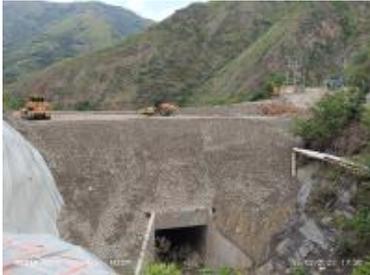
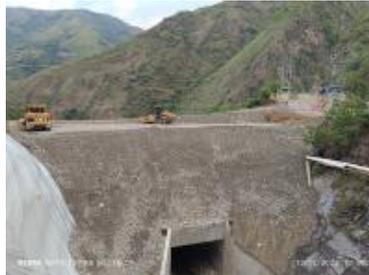
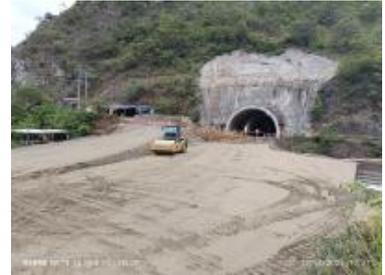
PROGRESIVA: KM6+200
CONFORMACIÓN DE RELLENO DE ALCANTARILLA MCA 5x5M.

SE APRECIA EL RELLENO Y COMPACTADO CON MATERIAL ZARANDEADO PARA RELLENO EN LA ALCANTARILLA MCA DE 5x5M. SE OBSERVA PERFILADO DEL LAS TALUDES DEL RELLENO, ASIMISMO SE REALIZA EL ENSAYO DE DENSIDAD DE CAMPO MÉTODO CONO DE ARENA. SE APRECIA QUE FALTA POR RELLENAR ENTRE 0.30 M - 0.50M
MO: 1 INGENIERO ASISTENTE DE OBRAS DE ARTE, 1 CAPATAZ, 11 OPERADORES, 2 OFICIAL O PERSONAL DE PISO, 1 VIGÍA, 1 PREVENCIÓNISTA (SSOMA), 1 TÉCNICO DE LABORATORIO, 1 AUXILIAR DE LABORATORIO DEL CONTRATISTA.
EM: 1 TRACTOR SOBRE ORUGA, 1 RODILLO COMPACTADOR LISO, 8 VOLQUETES, 1 EXCAVADORA SOBRE ORUGA, HERRAMIENTAS MANUALES, EQUIPO DE DENSIDAD DE CAMPO -MÉTODO CONO DE ARENA.

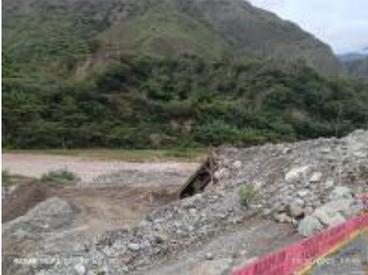
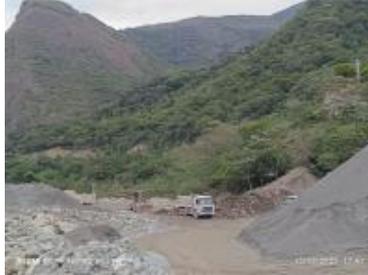
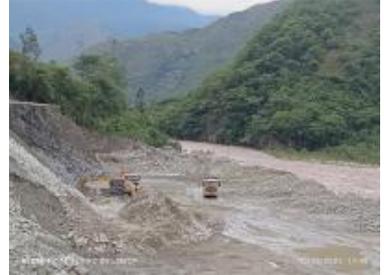
PROGRESIVA: KM 4+980

ELIMINACIÓN DE MATERIAL EXCAVADO PROVENIENTE DE LOS TRABAJOS EN TÚNEL Y MATERIAL NO UTILISABLE DEL PROCESO DE ZARANDEO.

ZARANDEO PARA MATERIAL DE RELLENO.

TRANSPORTE DE MATERIAL DE RELLENO PARA LA ALCANTARILLA.

- Se recomienda prevenir la seguridad en el DME KM4+980 teniendo en cuenta las constantes precipitaciones pluviales (lluvias de moderada a alta intensidad).

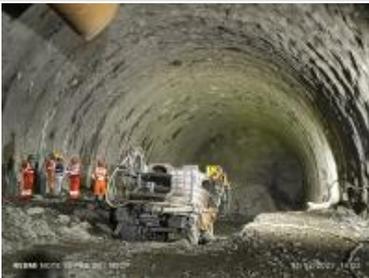
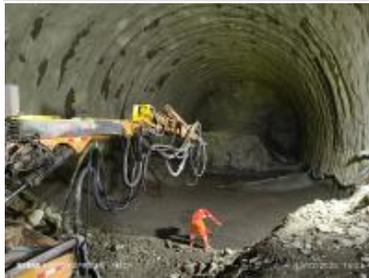
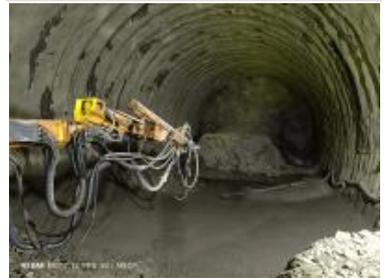
SE APRECIA ACTIVIDADES PROPIAS A LA EXCAVACIÓN DE ROCA TIPO V Y ACTIVIDADES QUE SE GENERAN DESPUES DE ESTA, EN EL PORTAL DE SALIDA DEL TÚNEL HACIA LA BAHÍA; EL MATERIAL EXCAVADO SE PROCEDE A ELIMINAR AL DME KM4+980. LUEGO DE LA VERIFICACIÓN DE LAS ACTIVIDADES Y PREVIA LA AUTORIZACIÓN DE LA SUPERVISIÓN SE PROCEDE A REALIZAR EL LANZAMIENTO DE SHOTCRETE PARA REFUERZO DEL ÁREA EXCAVADA, LUEGO SE REALIZA LA INSTALACIÓN DE CIMBRAS O CERCHAS PARA ROCA TIPO V PARA PROSEGUIR CON EL LANZAMIENTO DE SHOTCRETE PARA REFUERZO, ES NECESARIO INDICAR QUE, YA INSTALADAS LAS CIMBRAS O CERCHAS, EN 8M SE PROCEDE INSTALAR LOS MICROPILOTES EN ROCA TIPO V (12M CON TRASLAPE DE 4M) E INYECCIÓN DE LECHADA EN LOS MICROPILOTES. TAMBIÉN SE PROCEDE A HACER LA INSTALACIÓN DE LA CIMBRAS 2DA FASE Y CONTINUAR CON LOS TRABAJOS EN CONTRA BÓVEDA.

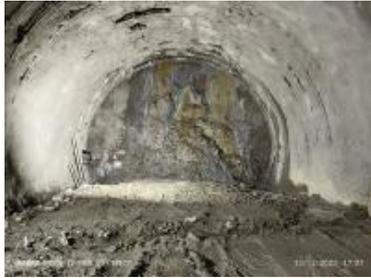
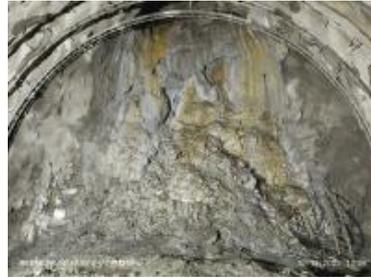
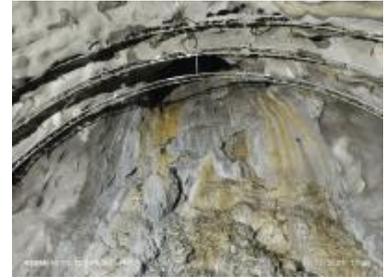
TRAMO: BAHÍA -SALIDA, PK7+701-PK7+704(FRENTE), ROCA TIPO IV.
SIN ACTIVIDADES EN EL FRENTE EXCAVACIÓN DE ROCA TIPO IV EN BAHÍA HACIA PORTAL DE SALIDA.

• Excavación de Roca Tipo IV y demás actividades que genera la excavación en el frente de la Bahía-Portal Salida (Adicional N°10, ambos turnos diurno-nocturno) cabe resaltar que, al realizar voladura en promedio de avance es de 2 a 3 metros: SIN ACTIVIDAD PK7+701-PK7+704 por desabastecimiento shotcrete por escaso stock de cemento. Se aprecia afloramiento constante de agua y un área cóncava en bóveda.

A HORAS DE LA TARDE SE OBSERVA EN EL FRENTE EXCAVACIÓN DE ROCA TIPO IV, SIN ACTIVIDADES, POR FALTA DE SHOTCRETE ESTO DEBIDO AL DESABASTECIMIENTO DE CEMENTO. SE APRECIA AFLORAMIENTO DE AGUA CON FLUJO CONSTANTEMENTE; ADEMÁS DEBIDO AL DESPRENDIMIENTO (DERRUMBE) DE TERRENO NATURAL DE LA BÓVEDA SE UN ÁREA IRREGULAR CÓNCAVA O VACÍO, SIENDO NECESARIO RELLENAR CON SHOTCRETE PARA ASEGURAR EL ÁREA DE TRABAJO Y SEGURIDAD DE LOS COLABORADORES.

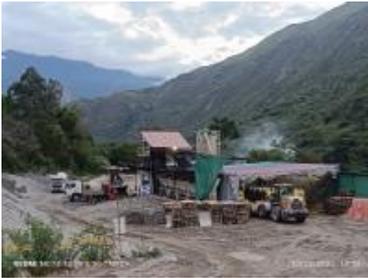
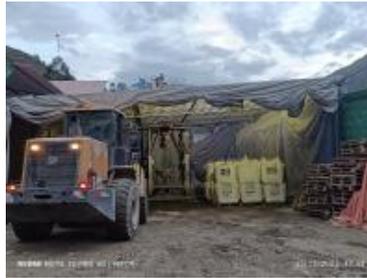
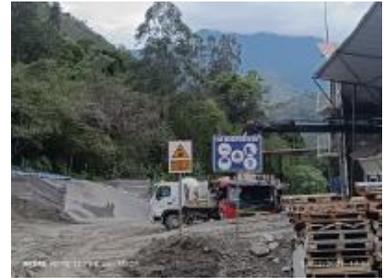
PLANTA DE CONCRETO: PRODUCCIÓN DE CONCRETO, PRODUCCIÓN DE SHOTCRETE PARA EL TÚNEL.

• Actividad en la Planta de concreto, producción de concreto, Shotcrete para el Túnel. Planta Trituradora (Chancadora), del 27.11.2023 al 05.12.2023 se realizó el desmontaje y desmovilización. En la planta de concreto se aprecia a los colaboradores que están directamente en contacto con los insumos de para mezcla de concreto, sin respiradores (full face).

SE APRECIA QUE, LOS COLABORADORES QUE ESTAN DIRECTAMENTE EN CONTACTO CON LOS INSUMOS PARA LA MEZCLA DE CONCRETO Y SHOTCRETE, SIN RESPIRADORES (FULL FACE).

SE APRECIA ESCASO ABASTECIMIENTO DE CEMENTO.

- Se recomienda al contratista continuar con la programación de las actividades en cumplimiento al cronograma actual aprobado. Se recomienda constante mantenimiento de sus equipos y maquinarias; por otra parte, recomienda al contratista hacer entrega de EPPs a los colaboradores en obra.
